MINISTERSTVO
DOPRAVY A VÝSTAVBY
SLOVENSKEJ REPUBLIKY

**Letecký a námorný
vyšetrovací útvar**

**23.01.2020
Praha**

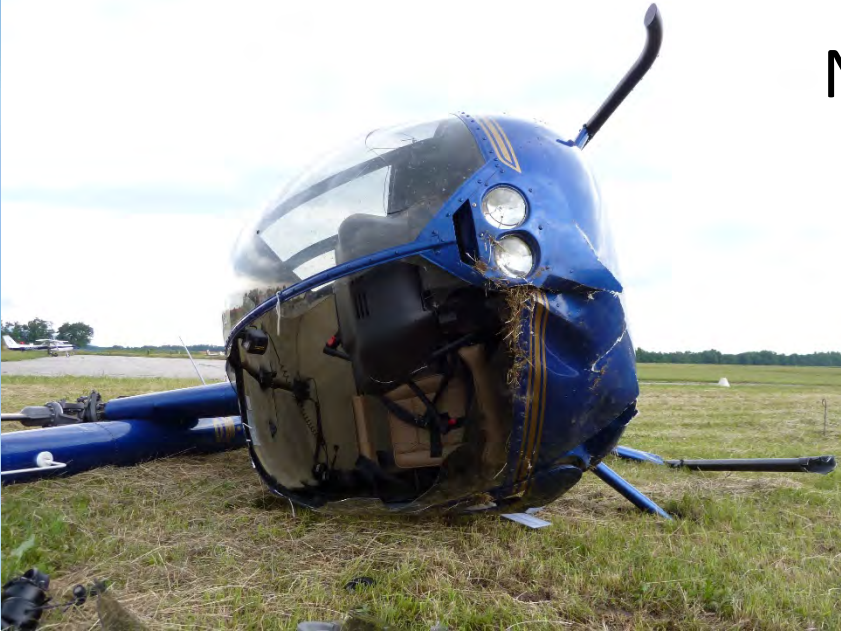
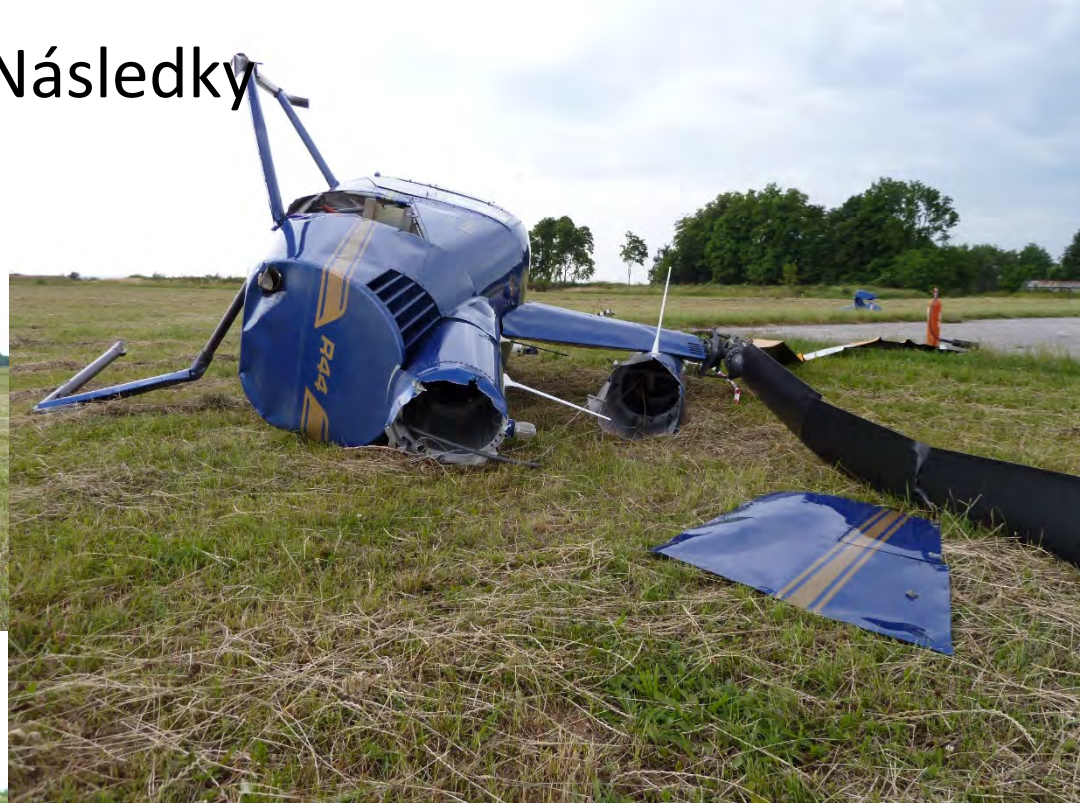
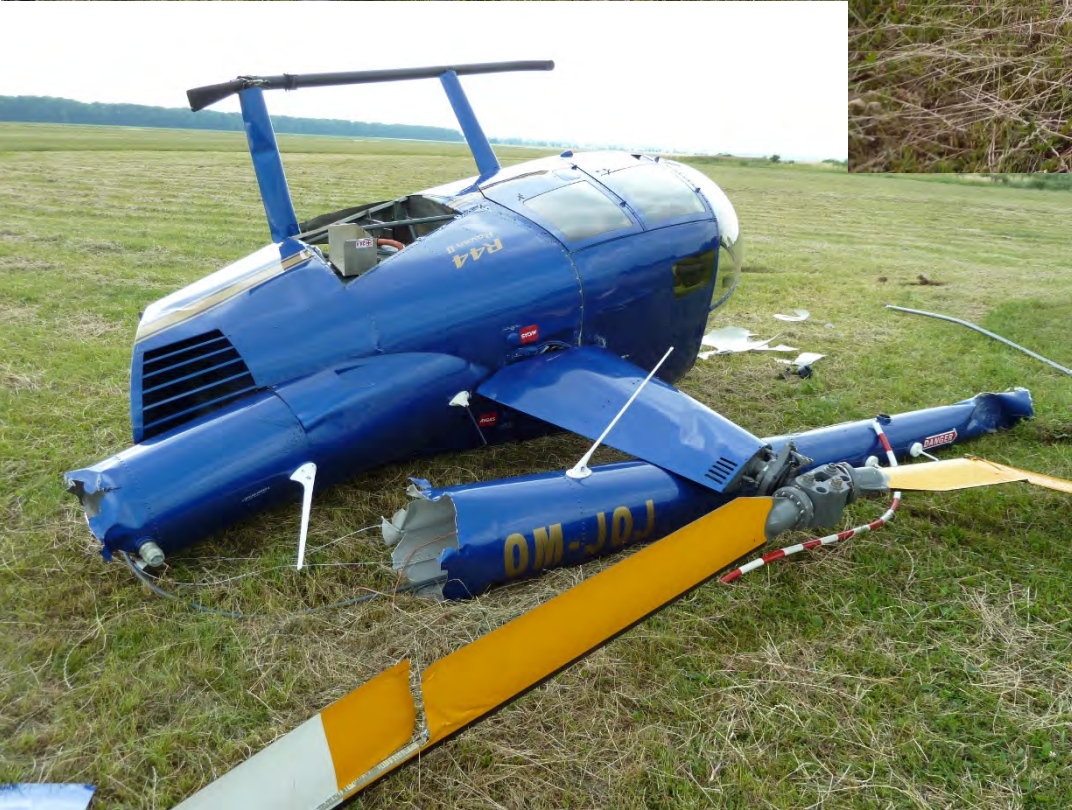
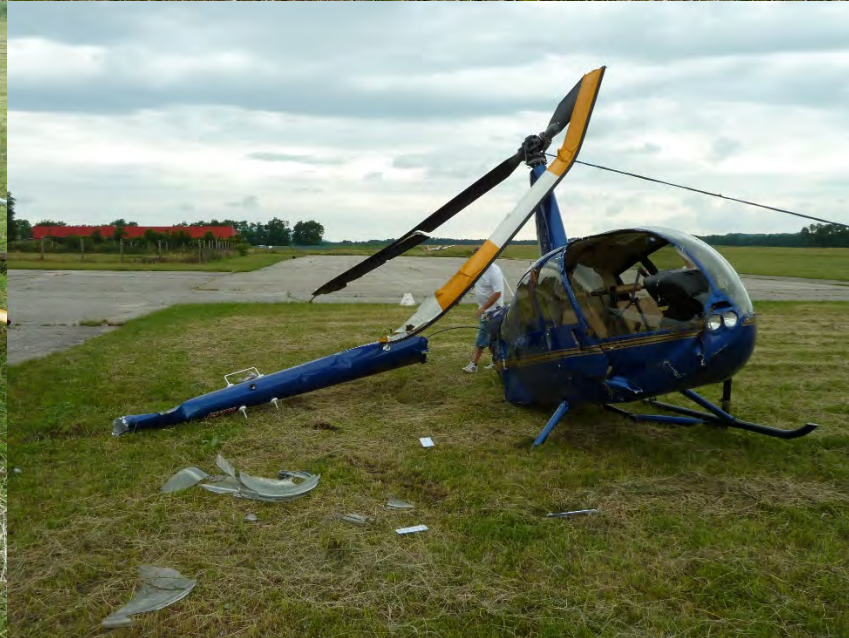
- 18.06.2011
- letisko Boleráz / LZTR
- Pilot pred vzletom a pri nastavenom vzletovom výkone nemal úplne odistenú páku cyklického riadenia a tesne po odpútaní mal väčšiu výchylku nožného riadenia ľavej nohy, následkom čoho došlo po odpútaní od zeme k otáčaniu vrtuľníka okolo zvislej osi smerom doľava. Vplyvom zmeny centráže (vzhľadom na neobsadené sedadlo inštruktora) došlo po odpútaní k vzniku náklonu a sklonu vrtuľníka, ktorý chcel pilot korigovať zásahom do riadenia.

- Vrtuľník však bol ťažko ovládateľný z dôvodu, že páka cyklicky nebola úplne odistená (pilotovi sa javila ako tuhá). Pilot svojimi hrubými a nekoordinovanými zásahmi spôsobil rozkývanie vrtuľníka okolo pozdĺžnej a priečnej osi.

- Vzápätí došlo k úplnej strate ovládateľnosti vrtuľníka s následným zachytením chvostovej vrtuľky a listov hlavného rotora o zem, k ich deštrukcii a pádu vrtuľníka na pravú stranu.

- pilot nezranený.
- Vrtuľník bol pri leteckej nehode zničený.

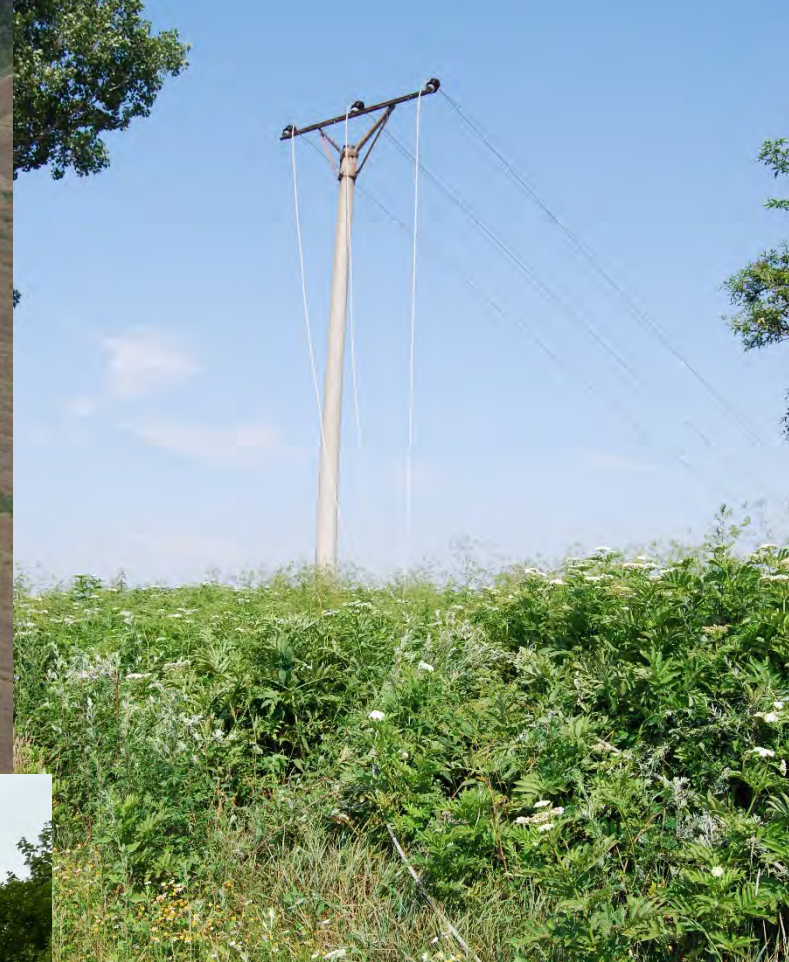
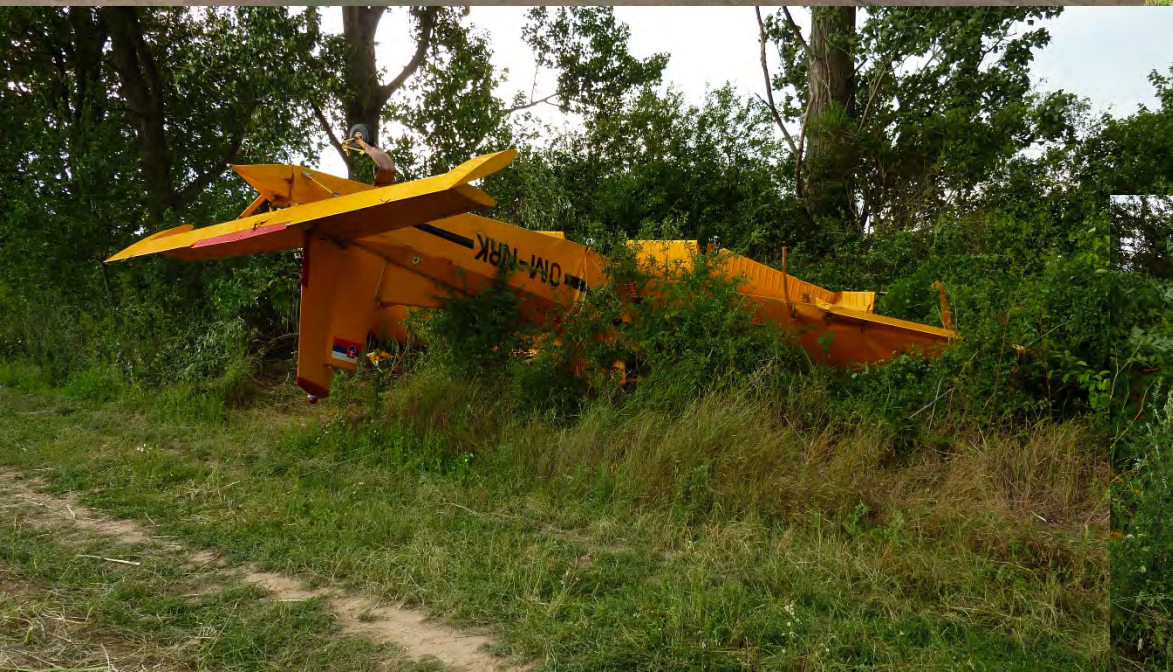
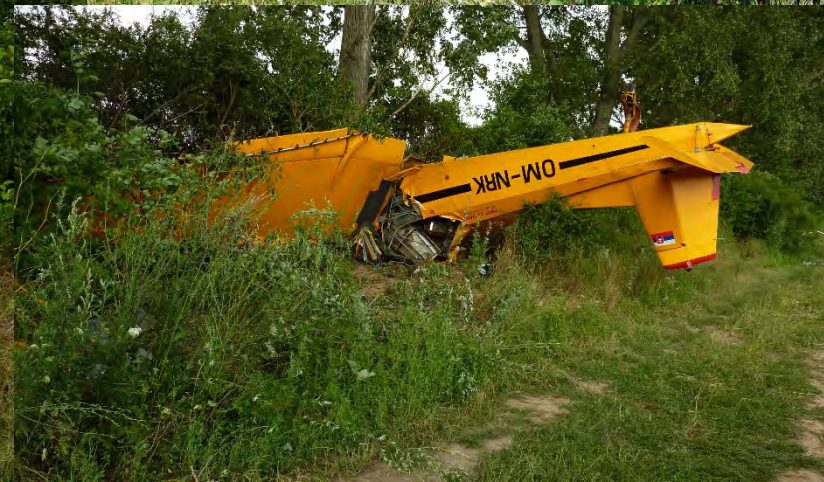
- Počas kritického letu v ľavej pracovnej zatačke, pilot s ľavým koncom krídla zachytil o vodiče vysokého napätia (22 kW), pričom došlo k odlomeniu vingletu s priliehajúcou časťou krídla. Následne sa lietadlo otočilo na chrbát a v tejto polohe dopadlo na okraj ošetrovanej parcely a zostalo zakliesnené v poraste.
- Pilot utrpel smrteľné zranenia.
- Lietadlo bolo pri leteckej nehode zničené.

pretrhnuté vodiče
vysokého napätia
pri postreku
obilnín

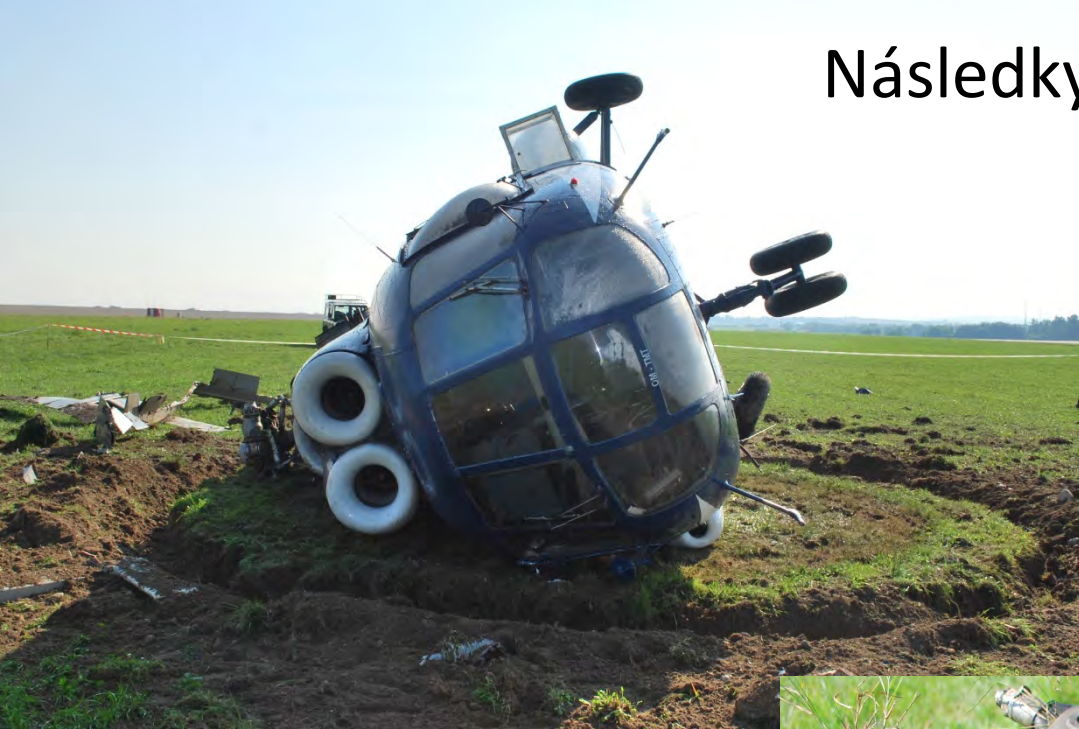
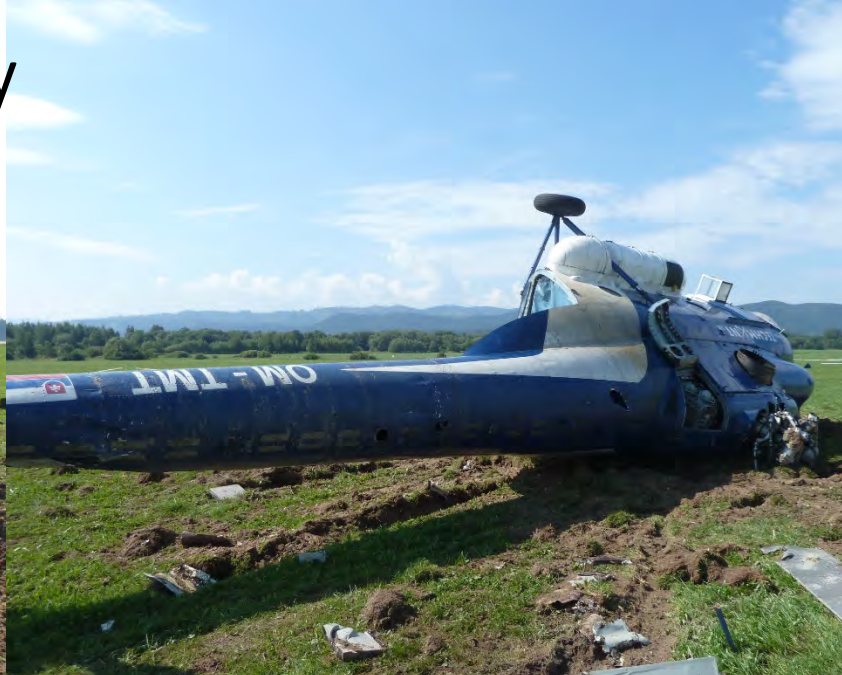
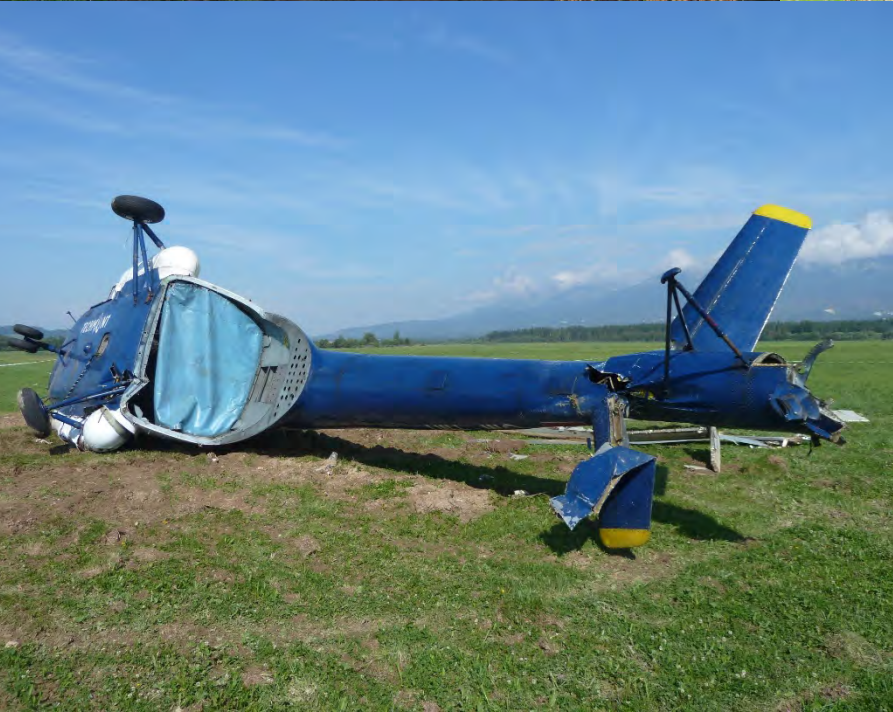
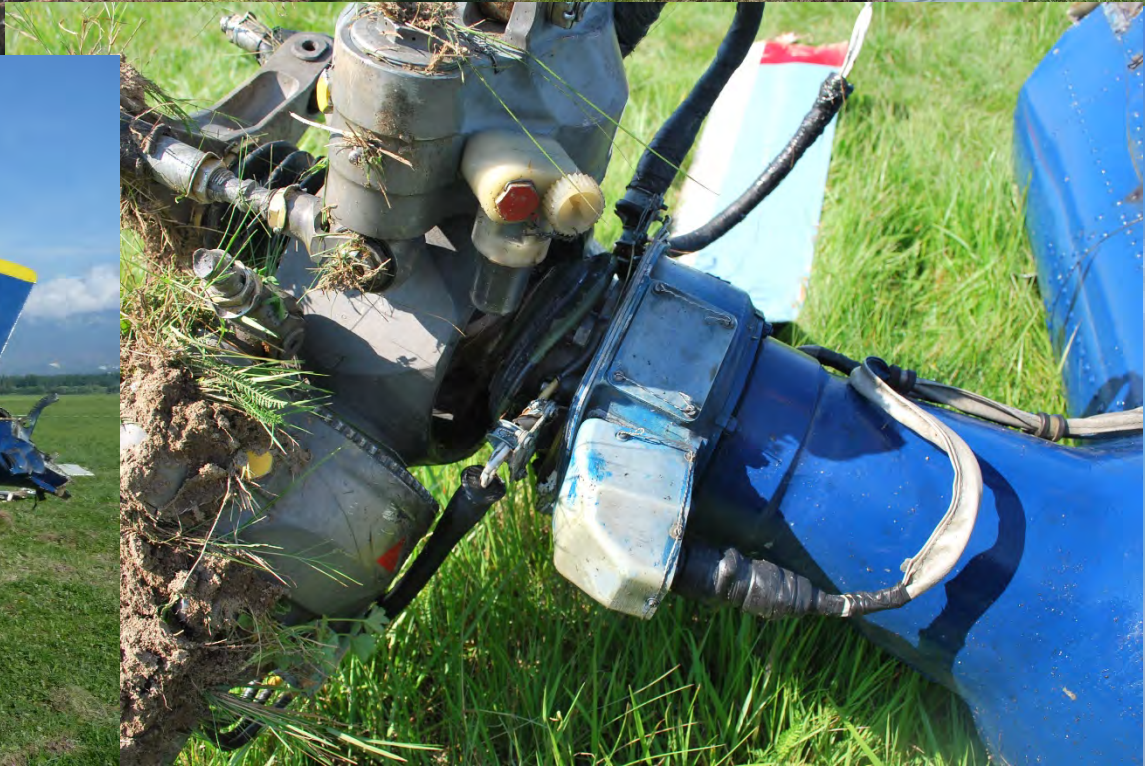
- Pri späťochom lete zo staveniska chaty pod Rysmi, počas zostupného letu, prišlo k vniknutiu voľného ocelového transportného lana pre prepravu nákladu do vyrovnávacieho rotora. Jeho navinutím na rotorovú hlavu a následným roztrhnutím prišlo k poškodeniu listov vyrovnávacieho rotora, ktorý aj pri zníženej účinnosti umožnil návrat vrtuľníka klesavým letom s optimálnou rýchlosťou na letisko LZTT. Časť useknutého transportného lana odpadla do terénu pod vrtuľníkom.

- Kapitán vrtuľníka sa rozhodol pre pristátie na letisku LZTT. V priebehu pristávacieho manévru začal byť vrtuľník nestabilný, tesne pred dotykom so zemou sa začal otáčať okolo zvislej osi s následnou stratou riaditeľnosti, pričom prišlo k stretu listov nosného rotora (ďalej len „NR“) s terénom a ich deštrukcii. Vrtuľník po skončení rotácie ostal stáť v polohe na pravom boku.

- Posádka opustila vrtuľník vlastnými silami s drobnými odreninami a bola prevezená do nemocnice bez vážnejších zranení.

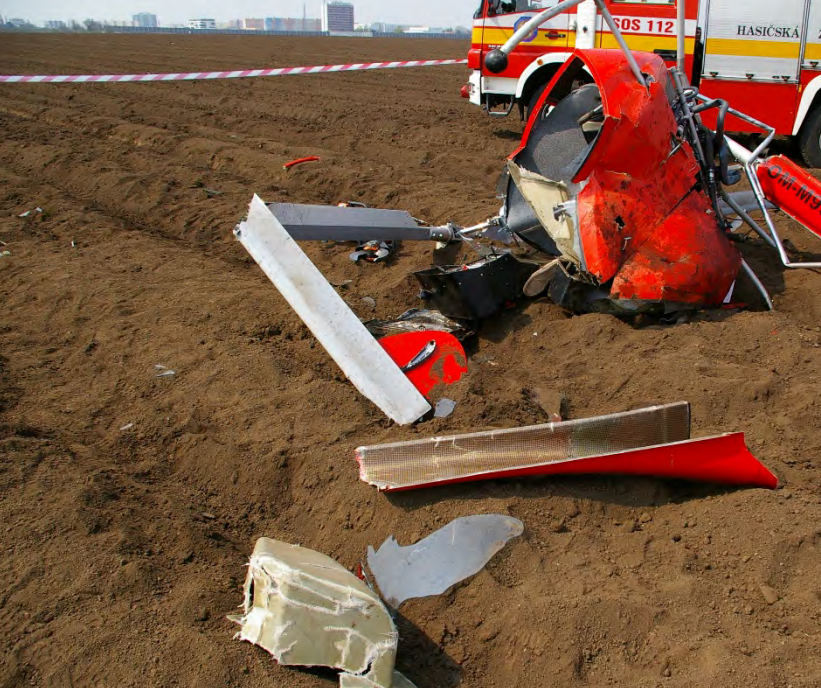
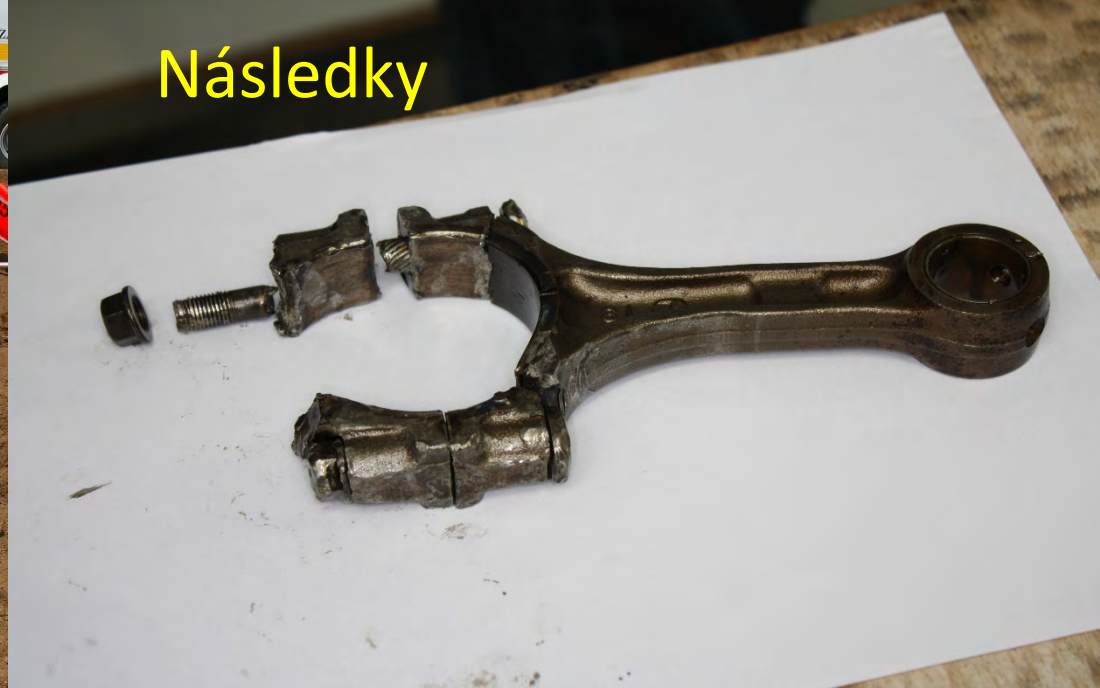
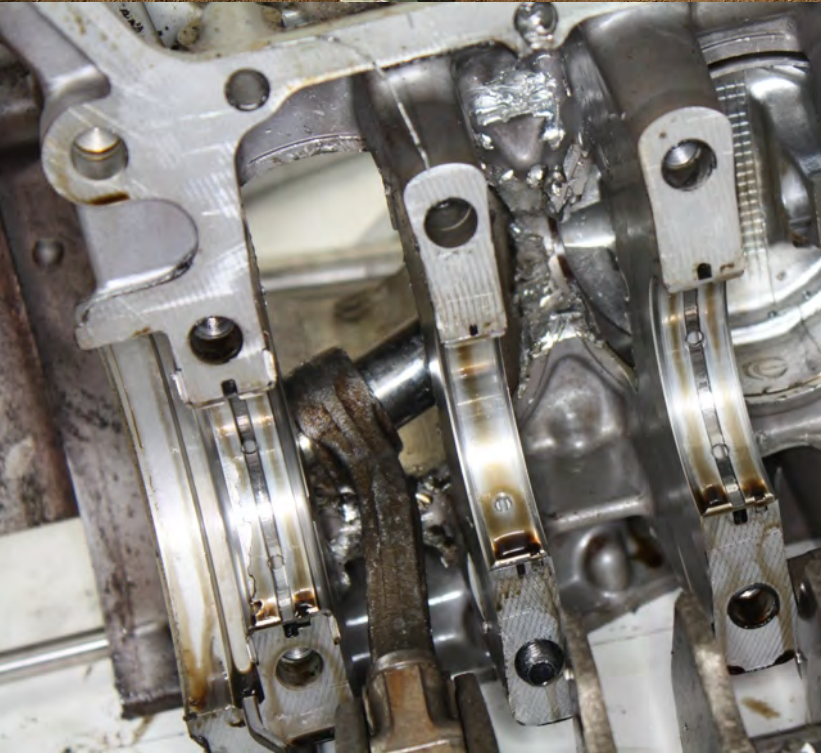
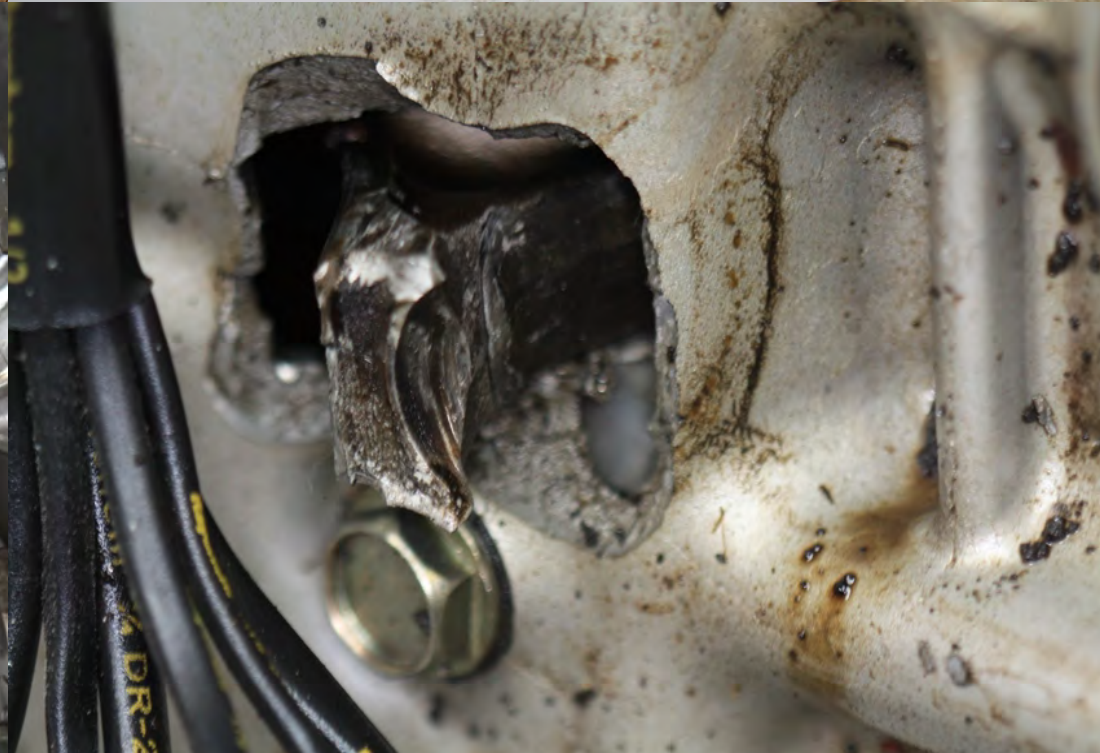
- S najväčšou pravdepodobnosťou náhly a okamžitý výpadok motora natoľko prekvapil pilota, že nestihol včas uviesť LŠZ do režimu normálnej autorotácie, pričom prišlo k ubrzdzeniu nosného rotora (poklesu otáčok nosného rotora) pod kritické hodnoty, ktoré sú požadované pre autorotáciu a ktoré sa pilotovi nepodarilo obnoviť, čo malo za následok nekontrolovaný pád LŠZ pod veľkým uhlom s následným tvrdým dopadom na zem.

- Pri rozobratí motora bolo zistené, že počas prevádzky prišlo k postupnému uvoľňovaniu matice na ojnici piesta číslo 3, pričom vznikol únavový lom na predmetnej ojnici, čo následne viedlo k jej ohnutiu a narazeniu na piest č. 4 a prerazeniu bloku motora. Príčinou uvoľnenia matice bolo s najväčšou pravdepodobnosťou jej nedôsledné dotiahnutie predpísaným momentom počas montáže motora vo výrobe.

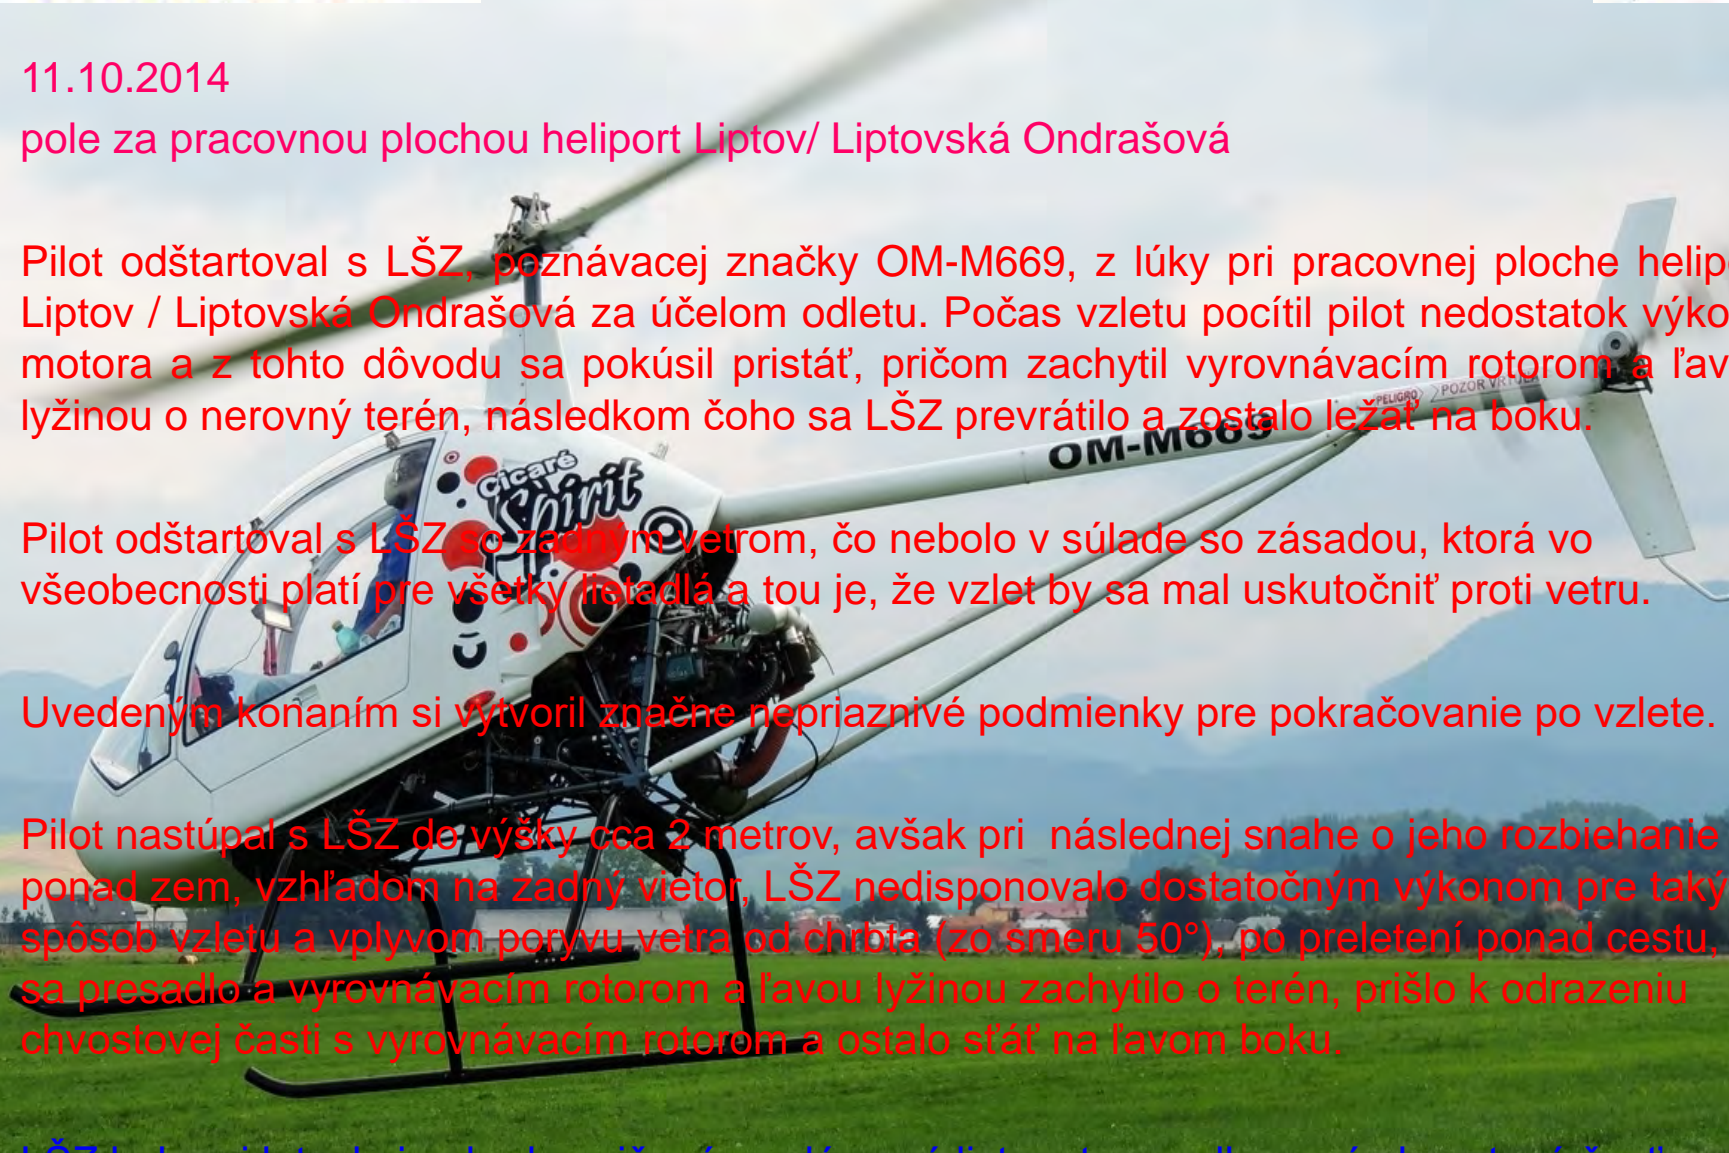
- Uvedeným konaním si vytvoril značne nepriaznivé podmienky pre pokračovanie po vzlete.
- Pilot nastúpil s LŠZ do výšky cca 2 metrov, avšak pri následnej snahe o jeho rozbiehanie ponad zem, vzhľadom na zadný vietor, LŠZ nedisponovalo dostatočným výkonom pre takýto spôsob vzletu a vplyvom poryvu vetra od chrbta (zo smeru 50°), po preletení ponad cestu, sa presadlo a vyrovnávacím rotorom a ľavou lyžinou zachytilo o terén, prišlo k odrazeniu chvostovej časti s vyrovnávacím rotorom a ostalo sŕať na ľavom boku.

- LŠZ bolo pri leteckej nehode zničené - polámané listy rotora, odlomená chvostová časť, rozbitý kryt kabíny, poškodené a poohýbané diely podvozku.

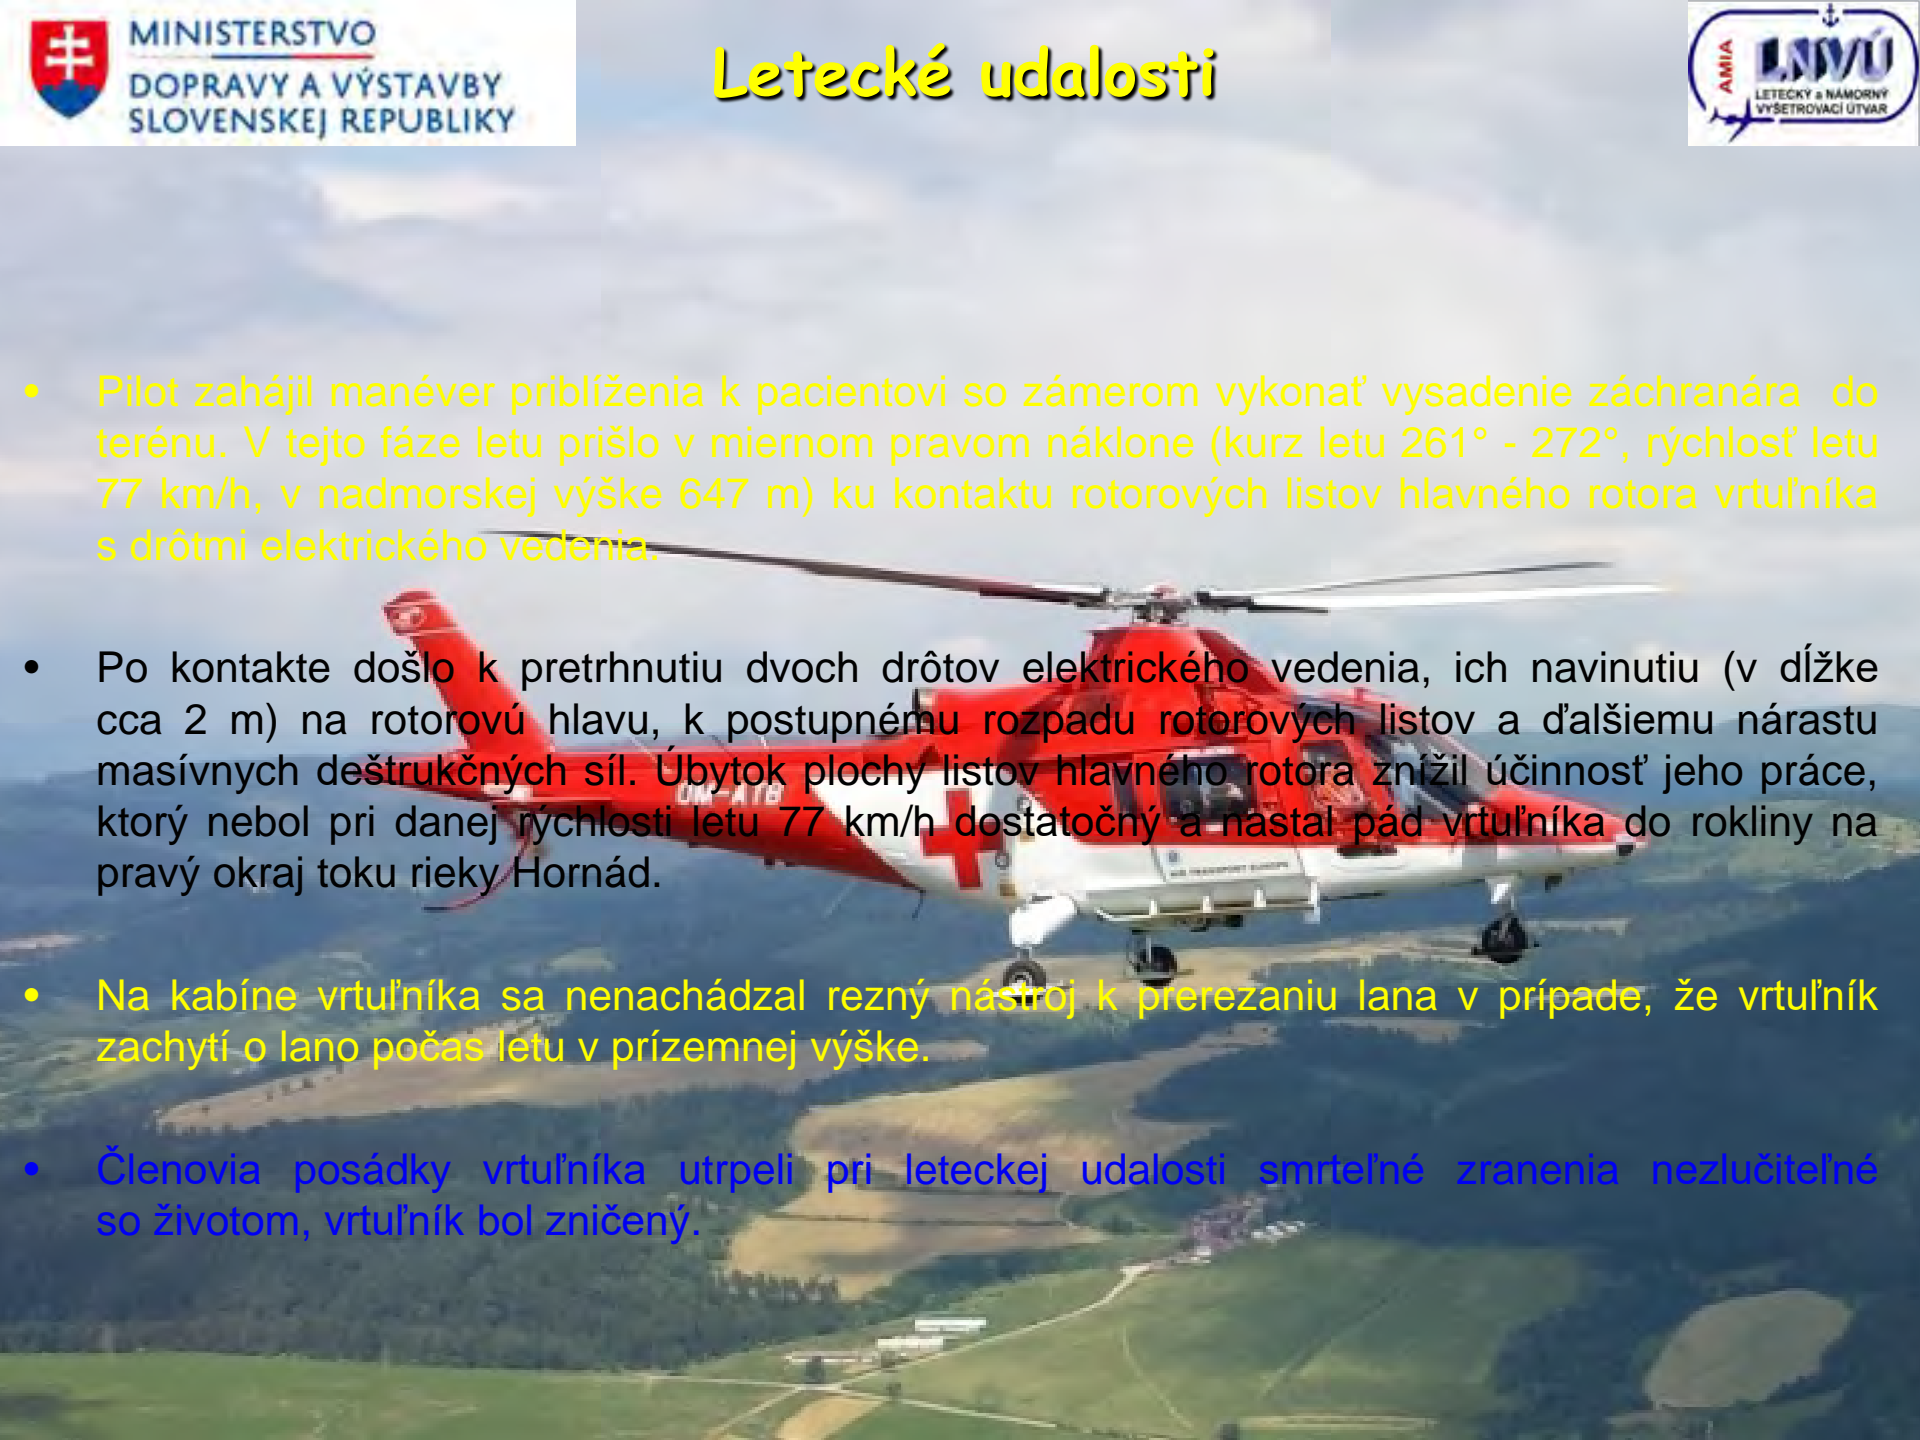
- Pilot zahájil manéver priblíženia k pacientovi so zámerom vykonať vysadenie záchranára do terénu. V tejto fáze letu prišlo v miernom pravom náklone (kurz letu 261° - 272°, rýchlosť letu 77 km/h, v nadmorskej výške 647 m) ku kontaktu rotorových listov hlavného rotora vrtuľníka s drôtni elektrického vedenia.

- Po kontakte došlo k pretrhnutiu dvoch drôtov elektrického vedenia, ich navinutiu (v dĺžke cca 2 m) na rotorovú hlavu, k postupnému rozpadu rotorových listov a ďalšiemu nárastu masívnych deštrukčných síl. Úbytok plochy listov hlavného rotora znížil účinnosť jeho práce, ktorý nebol pri danej rýchlosti letu 77 km/h dostatočný a nastal pád vrtuľníka do rokliny na pravý okraj toku rieky Hornád.

- Na kabíne vrtuľníka sa nenachádzal rezný nástroj k prerezaniu lana v prípade, že vrtuľník zachytí o lano počas letu v prízemnej výške.
- Členovia posádky vrtuľníka utrpeli pri leteckej udalosti smrteľné zranenia nezlučiteľné so životom, vrtuľník bol zničený.

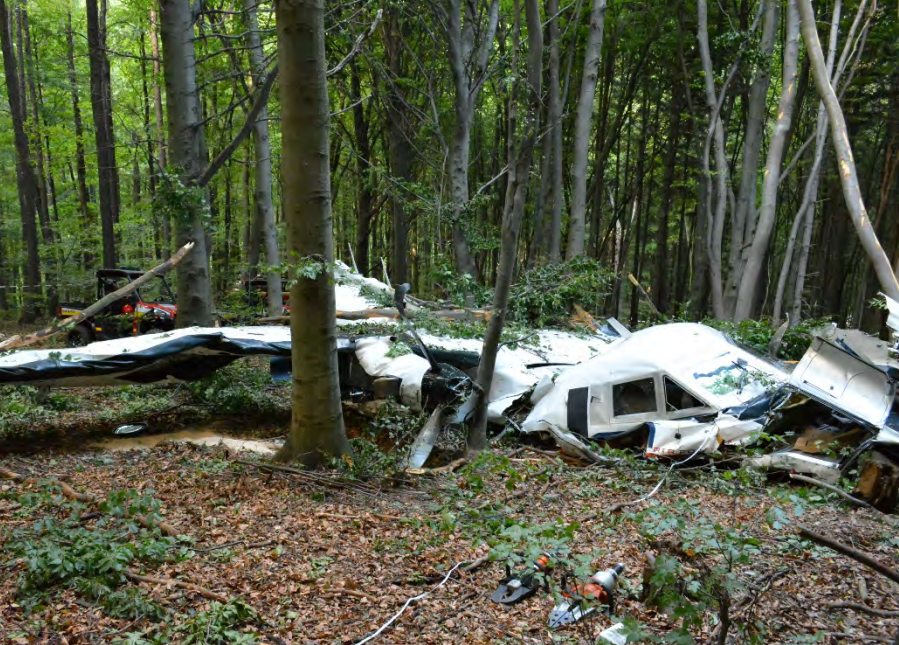
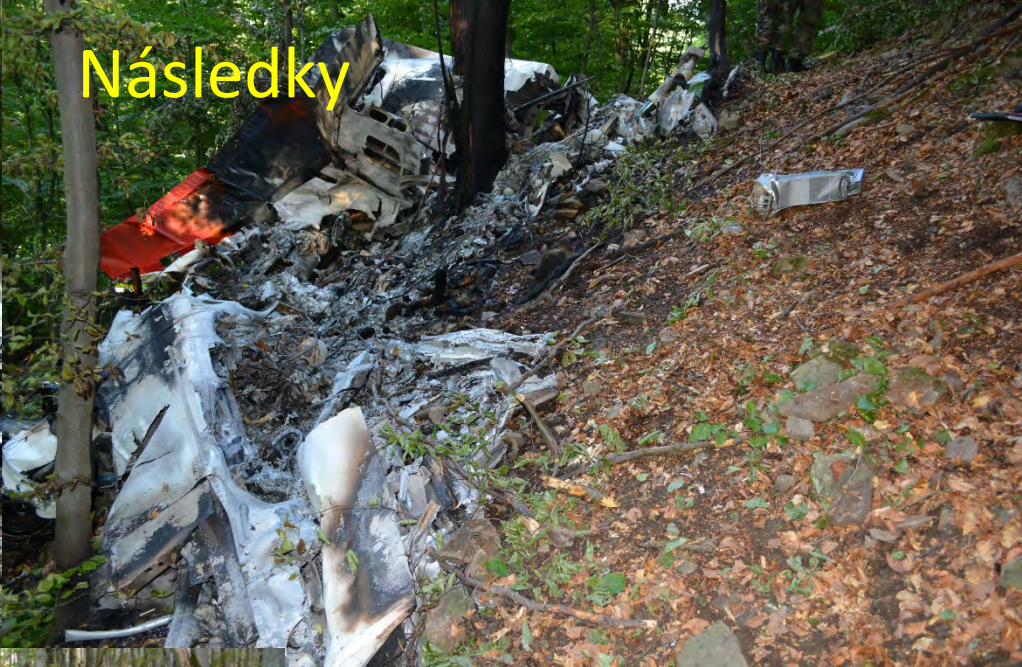
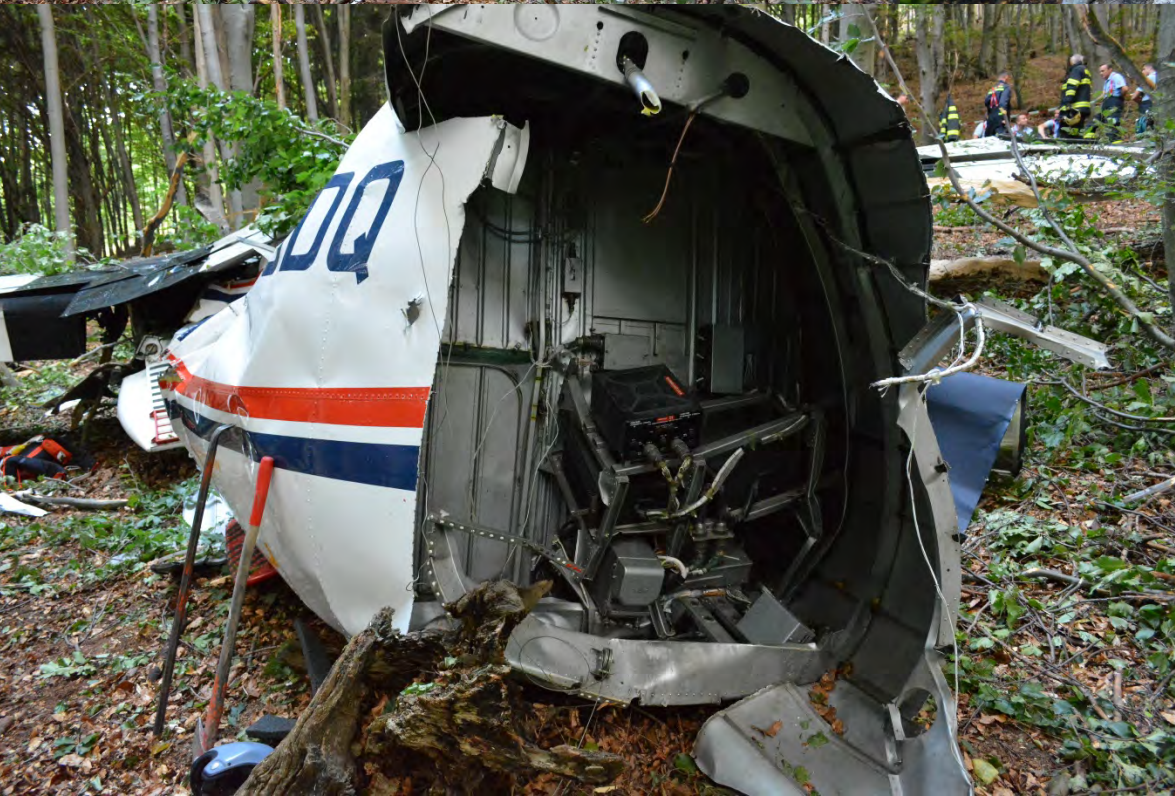
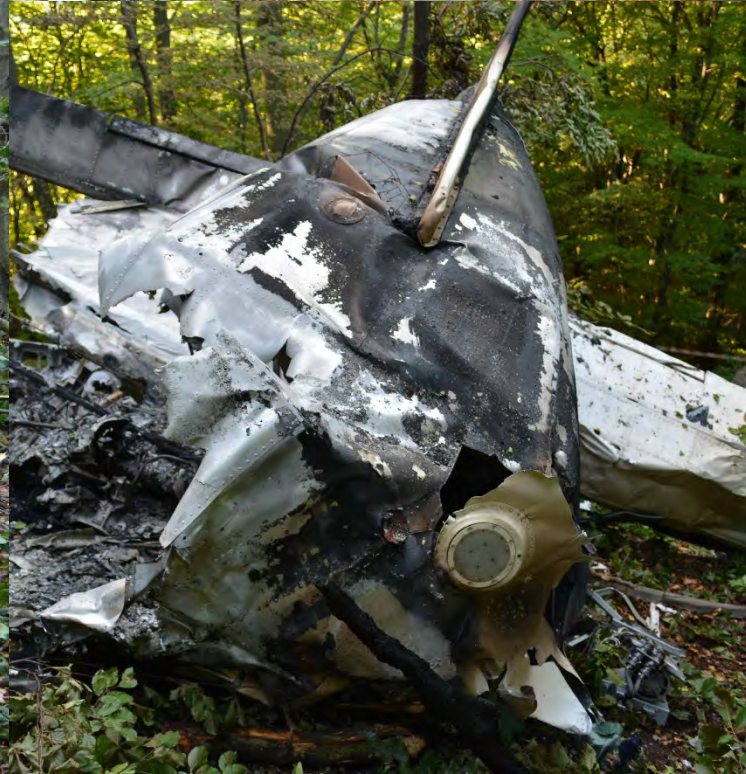
- Pri kontakte pravé krídlo lietadla OM-SAB najprv poškodilo roletové dvere lietadla OM-ODQ a následne pri ďalšom pohybe nastalo také poškodenie jeho zadnej časti v smere od dverí k chvostu, že chvostová časť lietadla spolu s vodorovnými a vertikálnymi chvostovými plochami sa odtrhla a lietadlo OM-ODQ sa stalo neovládateľným.

- Pri ďalšom kontakte častí lietadiel došlo k poškodeniu pravej časti vodorovných chvostových plôch lietadla OM-SAB, k odtrhnutiu balančného krídelka jeho pravého krídla spôsobené odtrhnutým chvostom lietadla neovládateľným a začalo padať zložitým rotačným pohybom tak, že v záverečnej fáze pádu dľa OM-ODQ. Lietadlo OM-SAB sa sa otáčalo okolo všetkých troch osí a po dopade na zem začalo horieť. 17 parašutistov z lietadla OM-SAB opustilo lietadlo, jeden z nich však dopadol na zem bez vrchlíka hlavného padáka a pri dopade zahynul

- Lietadlo OM-ODQ bez chvostovej časti padalo v plochej vývrtke. 15 parašutistov z lietadla OM-ODQ postupne opustilo lietadlo, dvom parašutistom sa pravdepodobne vplyvom zranení, ktoré utrpeli ešte na palube lietadla počas pôsobenia veľkých odstredivých síl, pri rotácii lietadla nepodarilo vyskočiť a spolu s posádkou lietadla zahynuli pri dopade na zem.

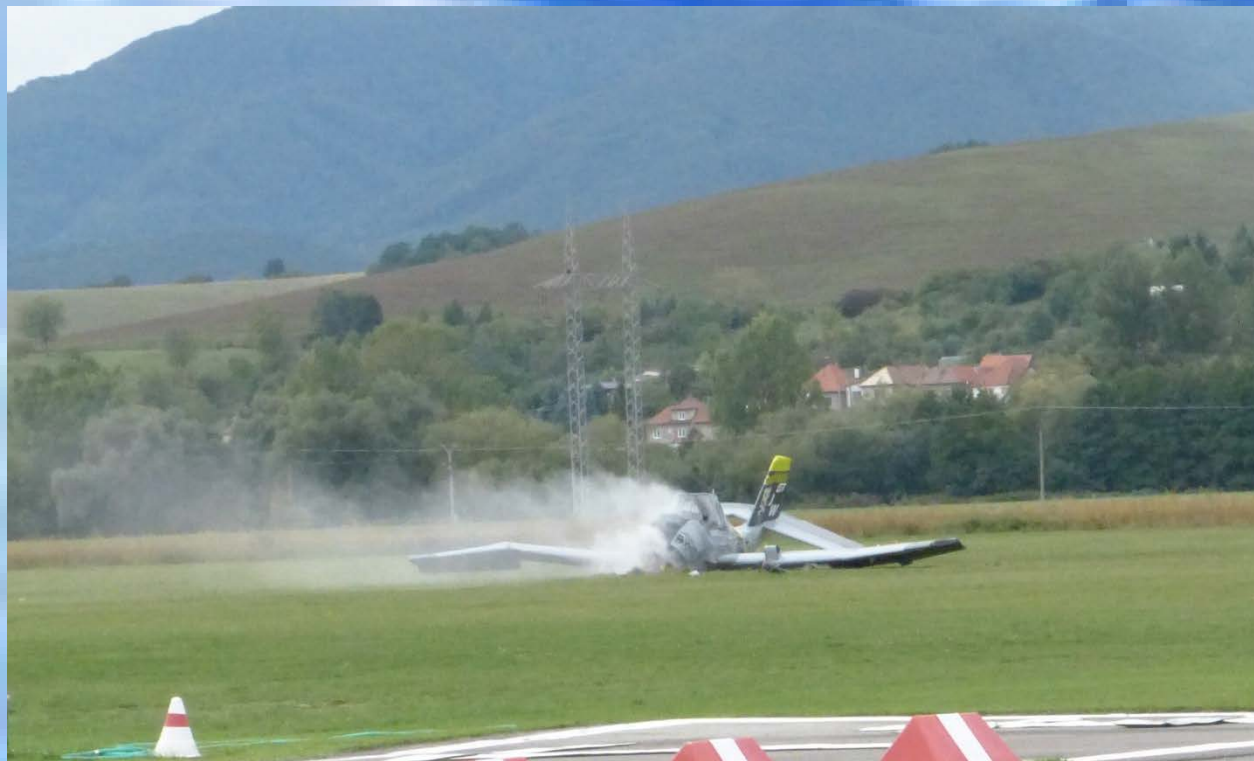
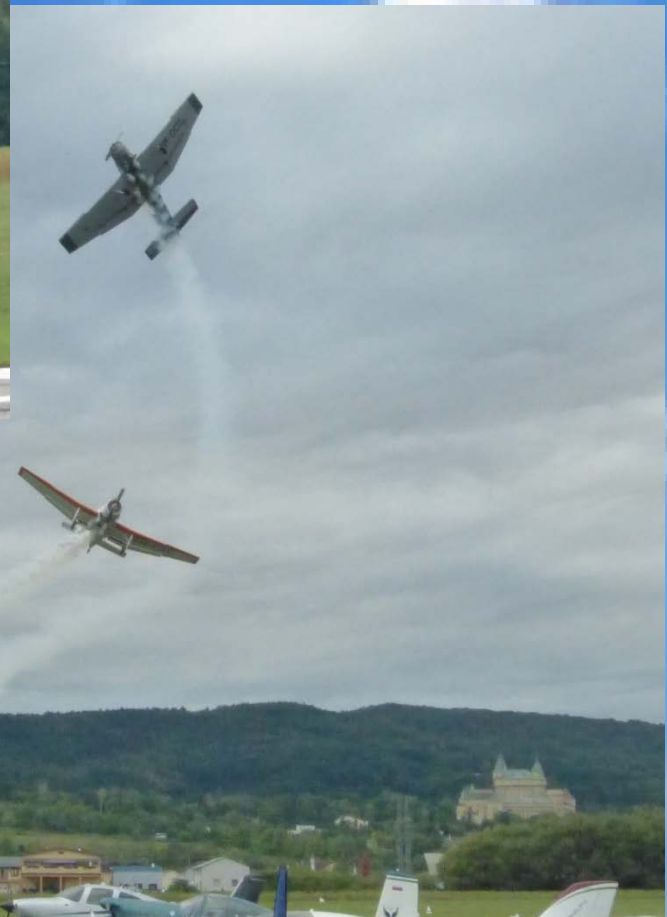
- pilot zahynul OM-DCC
- Príčinou leteckej nehody bolo vykonanie ostrej – medznej stúpavej pravej zákruty s osobami na palube v malej výške na hranici výkonových možností lietadla typu Z-37A-C3 s následnou stratou rýchlosti v hornej fáze letu pri ktorej prišlo k pádu lietadla po pravom krídle.

- Akrobatické obraty na tomto type nie sú povolené.
