MINISTERSTVO
DOPRAVY A VÝSTAVBY
SLOVENSKEJ REPUBLIKY

**Letecký a námorný
vyšetrovací útvar**

**23.01.2020
Praha**

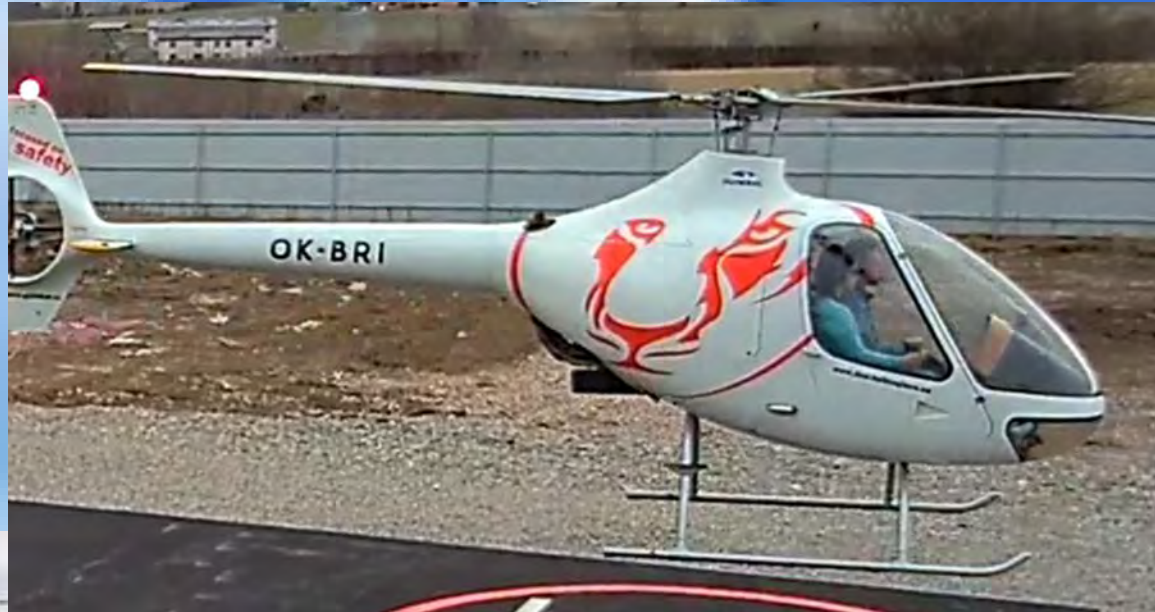
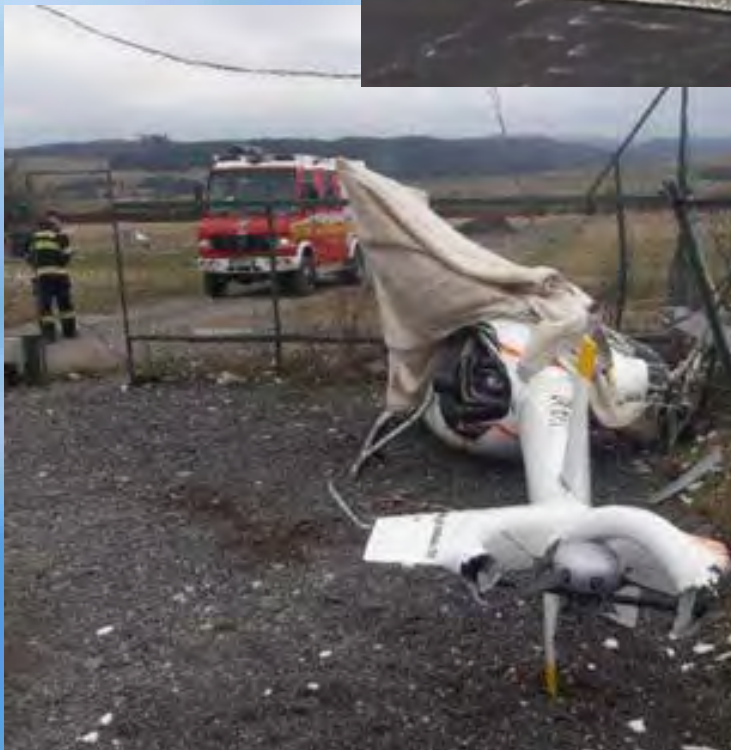
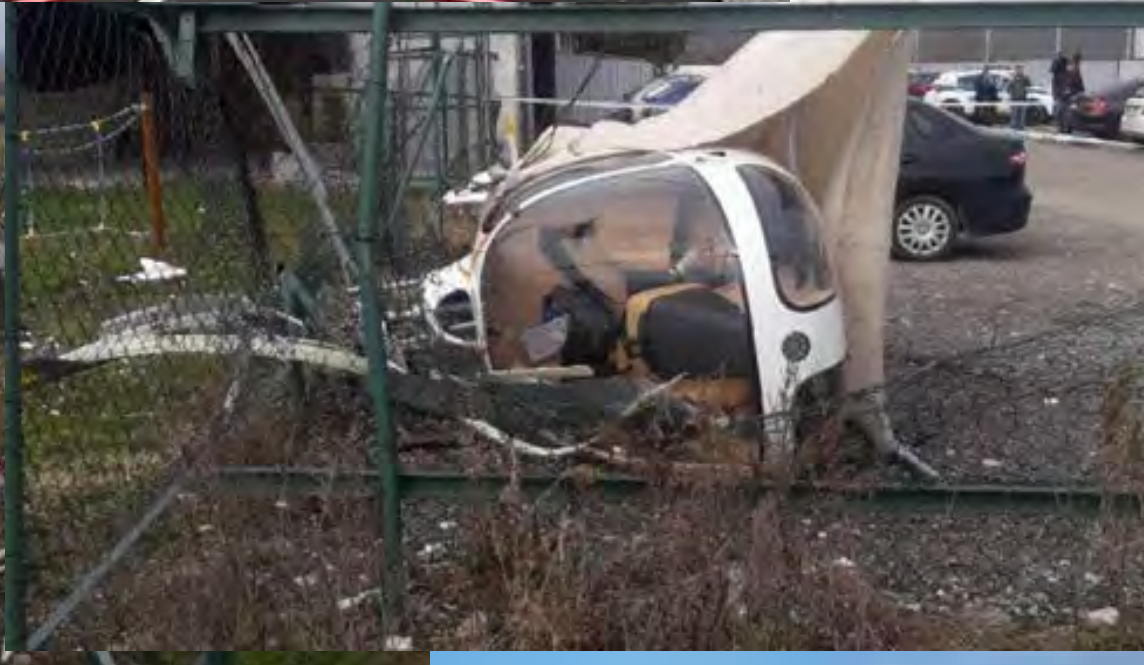
Po nehode zostal vrtuľník ležať v polohe na pravom boku s mierne poškodenou kabínou, lyžinami a chvostovou časťou trupu.

Posádka vrtuľníka (inštruktor a žiačka) pri tejto udalosti neutrpela zranenia.

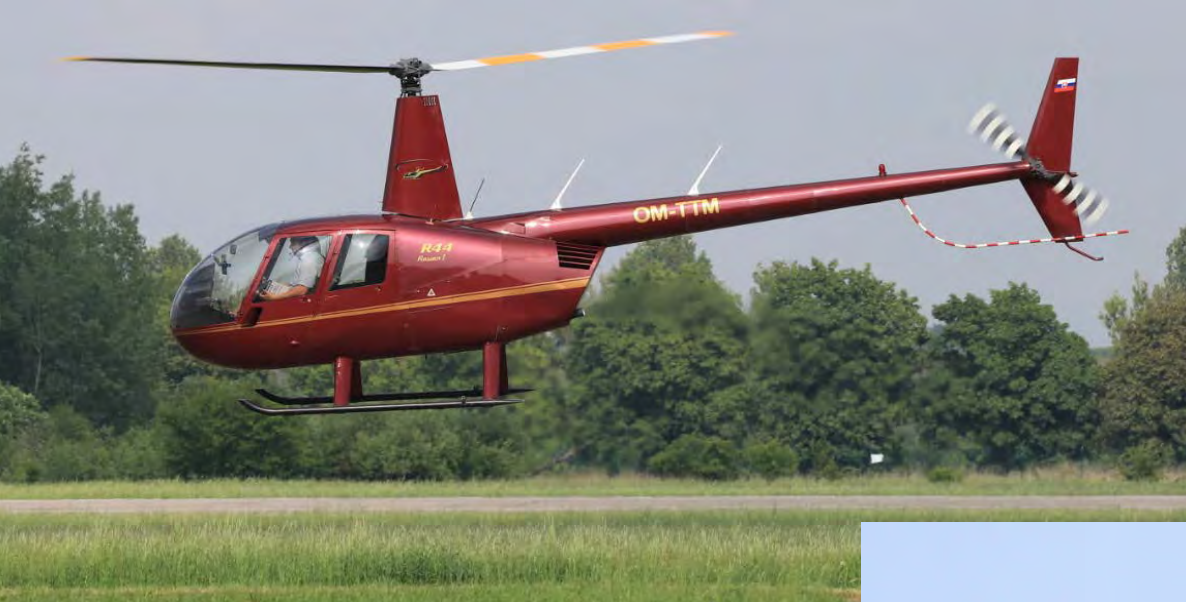
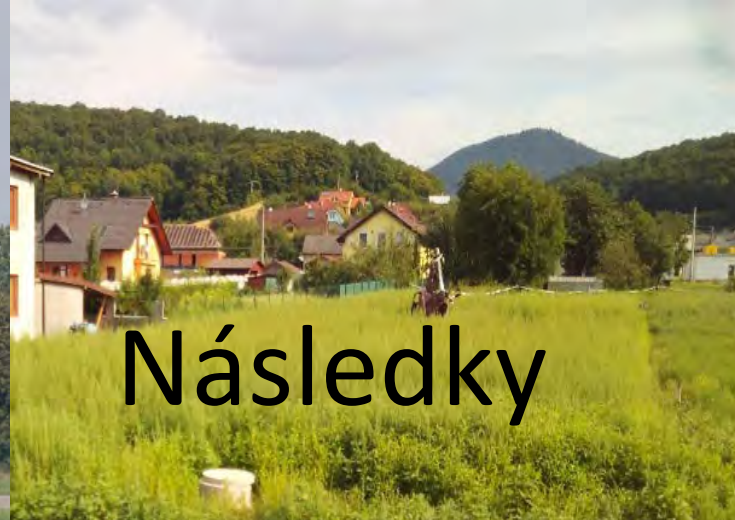
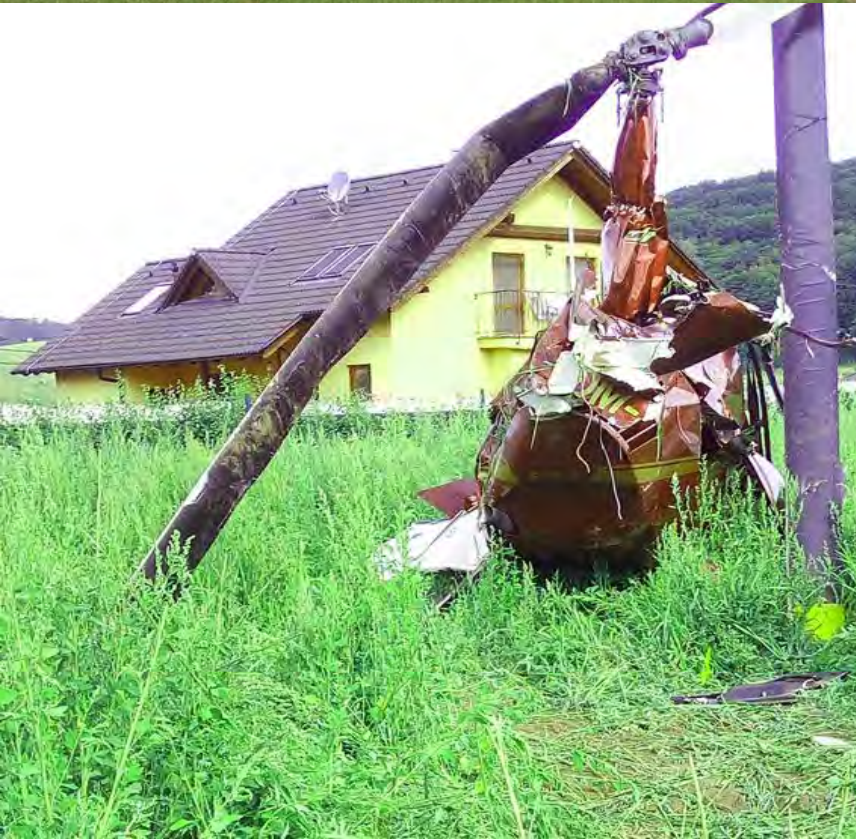
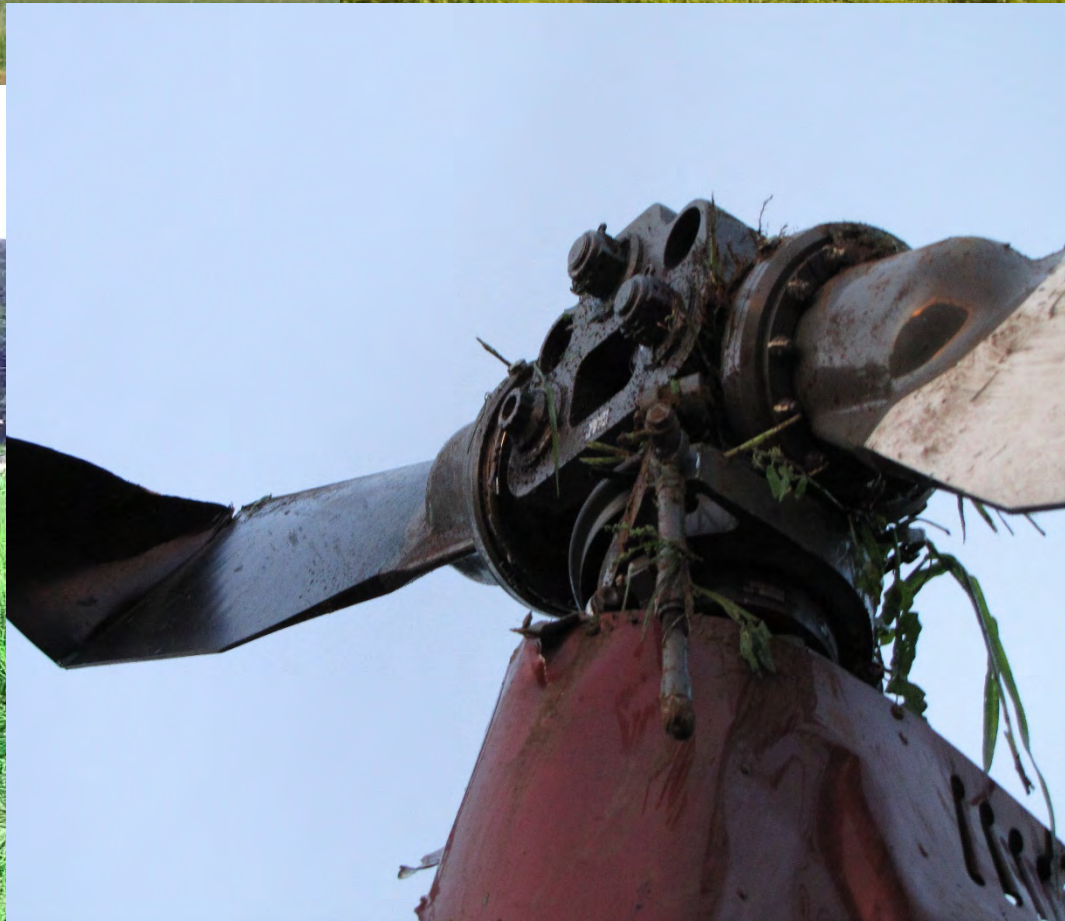
Hlavnou a bezprostrednou príčinou leteckej nehody bol stret R44 s lanami VN v previse pri lete v prízemnej výške, ktoré viedli kolmo na smer jeho letu.

Rozhodnutie pilota vykonať neštandardný postup počas odletu z plochy s nenastúpaním na bezpečnú výšku nad okolité prekážky v kopcovitom teréne, pričom prehliadol laná VN.
