CZ-22-0805

ZÁVĚREČNÁ ZPRÁVA

**o odborném zjišťování příčin letecké nehody
kluzáku VT 116 Orlik II, poznávací značky OK-7424,
cca 315 m jihozápadně THR RWY 36 LKNM dne 1. srpna 2022**

Praha
Říjen 2023

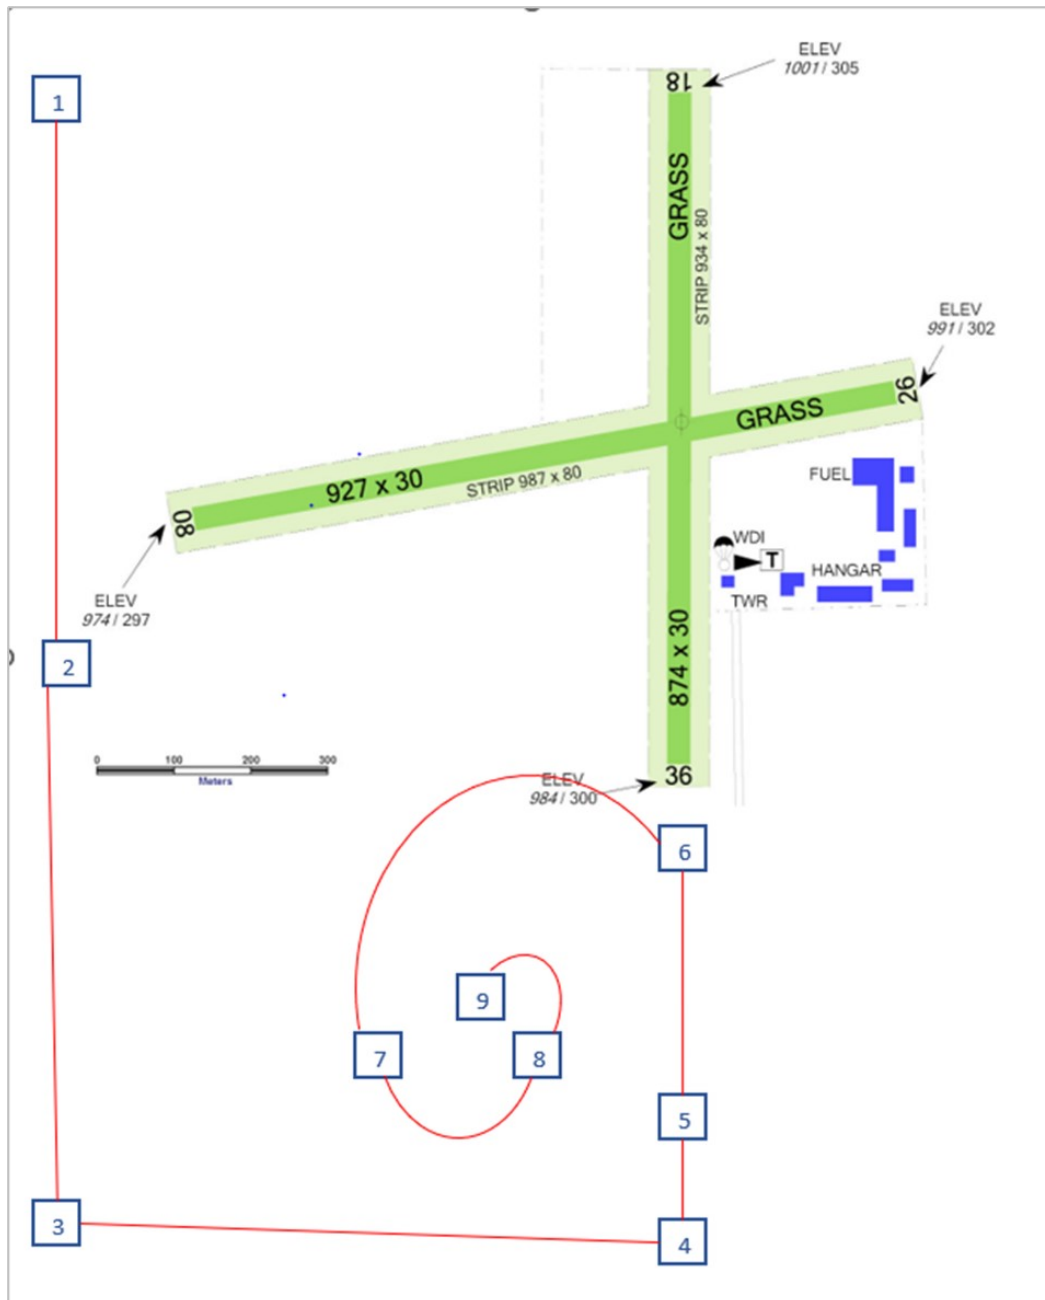
Obr. č. 1: Schématická znázornění situace části letu

1. Let v poloze po větru.
2. Hlášení pilotky „po větru“.
3. Třetí okruhová zatáčka.
4. Čtvrtá okruhová zatáčka a upozornění FI na „plné brzdy“.
5. Upozornění FI na „skluz“.
6. Upozornění FI na zavření brzd a zatáčku o 360°, výška ACFT cca 200 m.
7. Přejít do levé vývrtky.
8. Pokyn FI na vybrání vývrtky.
9. Částečné vybrání vývrtky s následným přechodem do další vývrtky.

Komise ÚZPLN měla k dispozici videozáznam kamery umístěné na hangáru místního aeroklubu zachycující kluzák v průběhu pozic 5 – 9, uvedených na obr. č. 1.

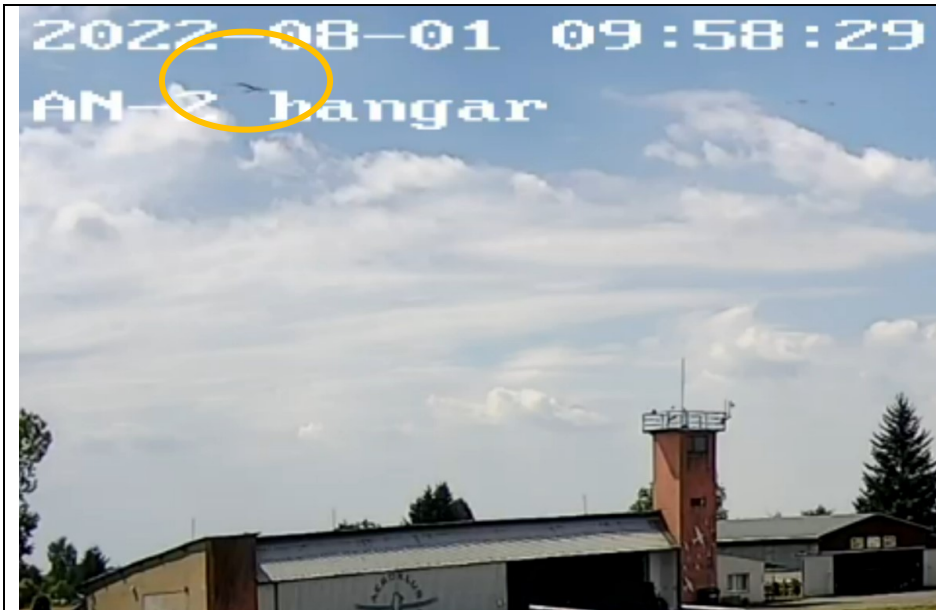
Foto č. 3:
Počátek zatáčky
360°.

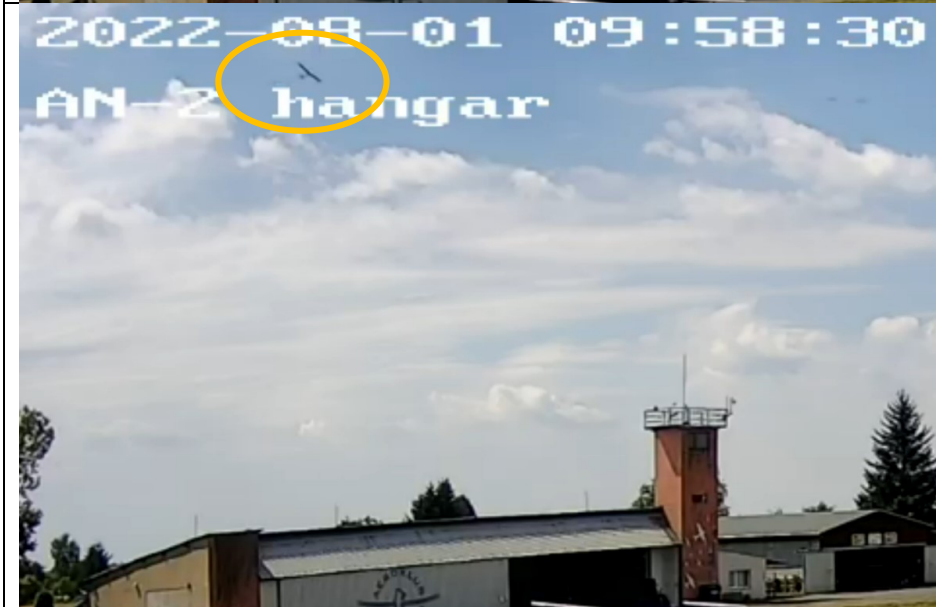
Foto č. 4:
Průběh zatáčky.

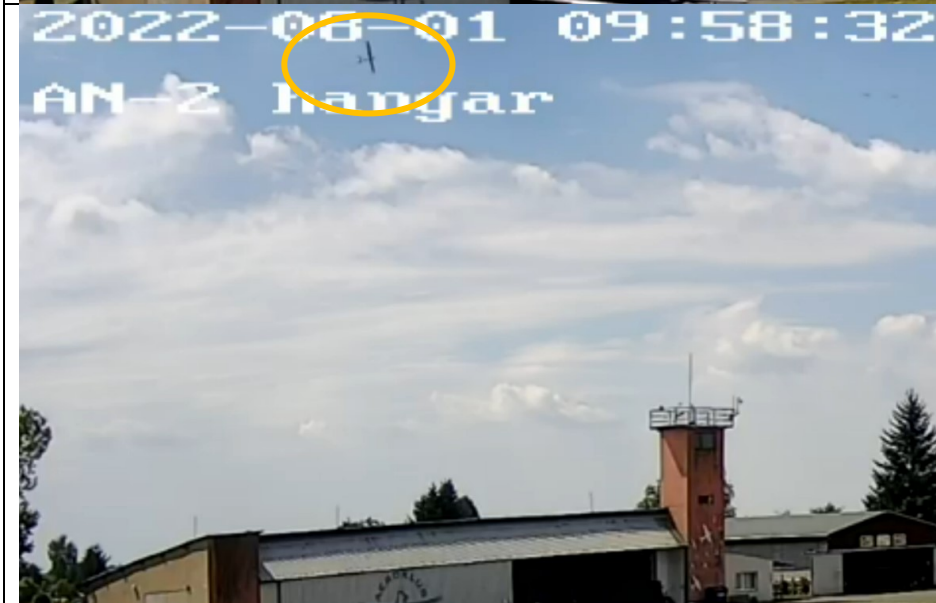
Foto č. 5:
Zvětšování
náklonu v
průběhu zatáčky.

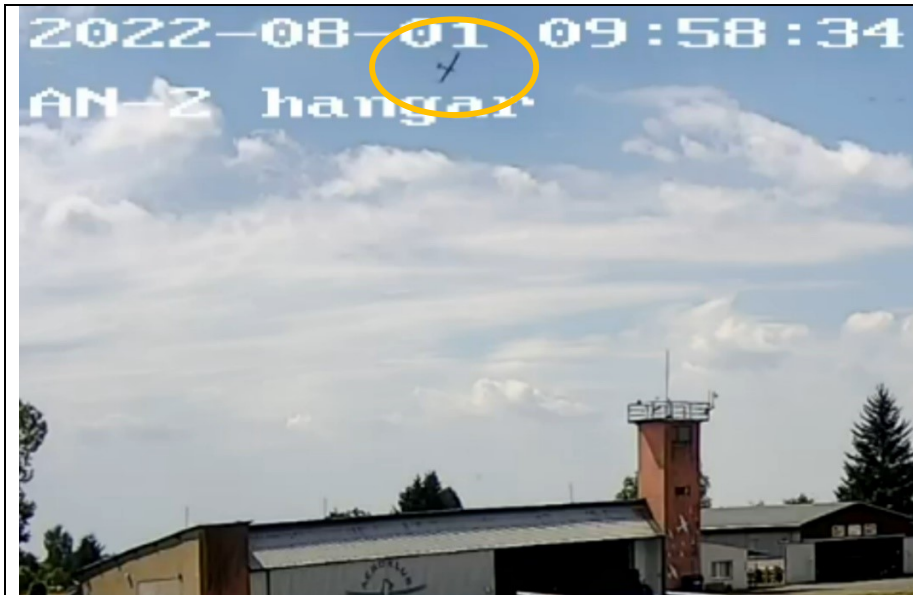
Foto č. 6:
Další zvětšování
náklonu
v průběhu
zatáčky.

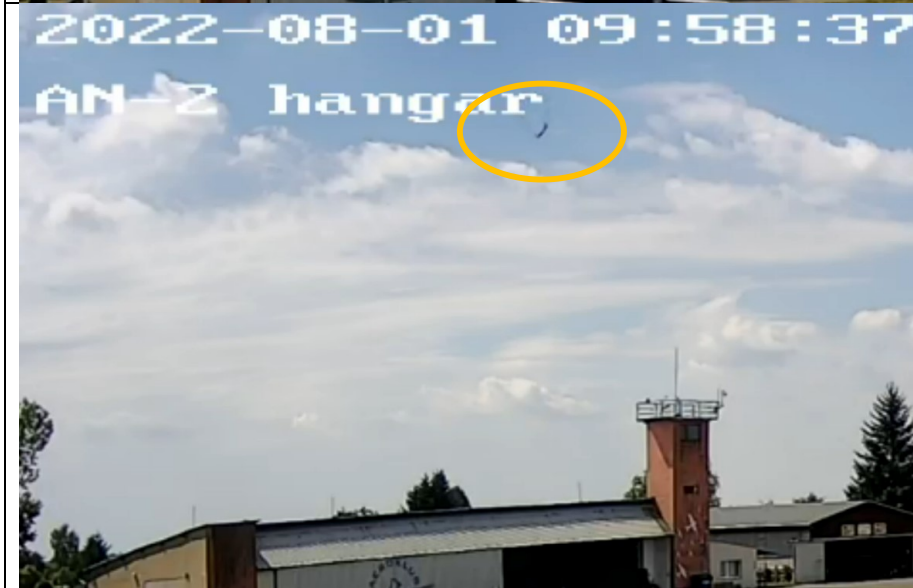
Foto č. 7:
Přechod do pádu.

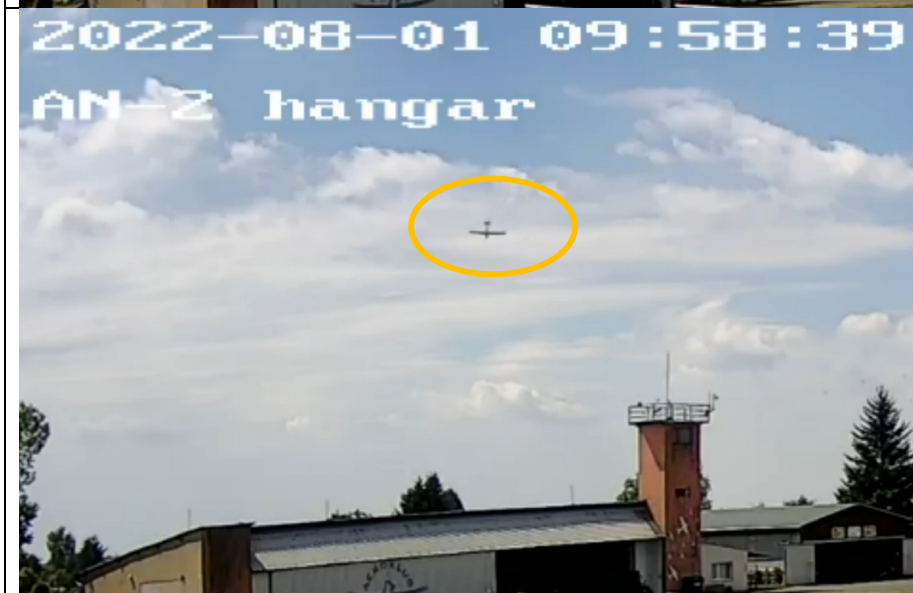
Foto č. 8:
Kluzák v polovině
první otáčky levé
vývrtky.

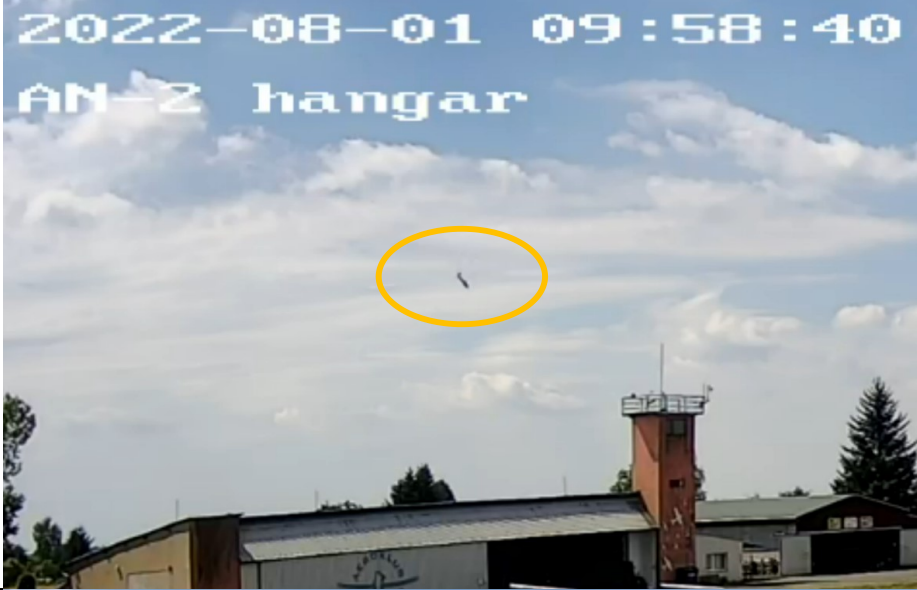
<p>Foto č. 9: Kluzák ve druhé polovině první otáčky levé vývrtky.</p>
<p>2022-08-01 09:58:41 AN-2 hangar</p>

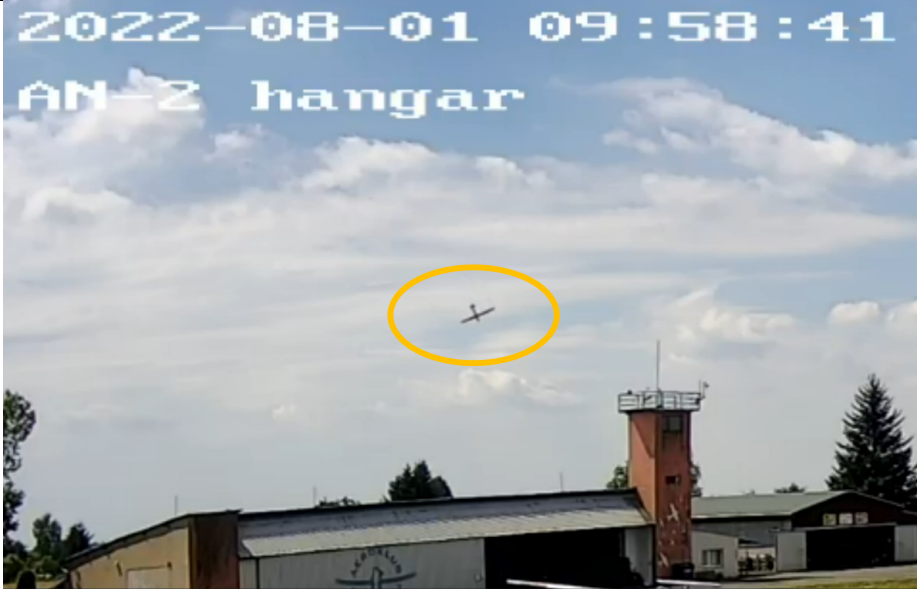
<p>Foto č. 10: Dokončení první otočky levé vývrtky.</p>
<p>2022-08-01 09:58:42 AN-2 hangar</p>

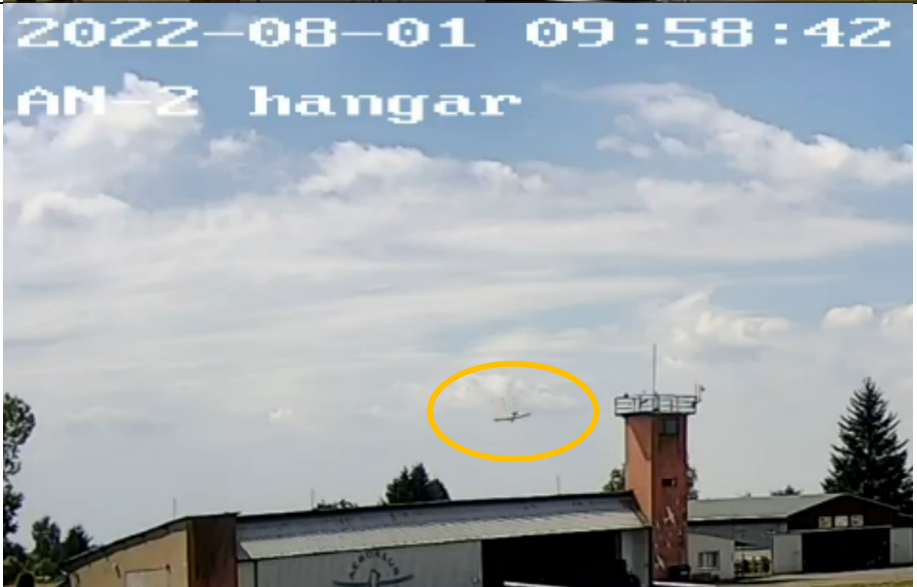
<p>Foto č. 11: Částečné vybrání vývrtky do kurzu cca 180° téměř v horizontu ve výšce cca 15 m AGL dle svědecké výpovědi.</p>

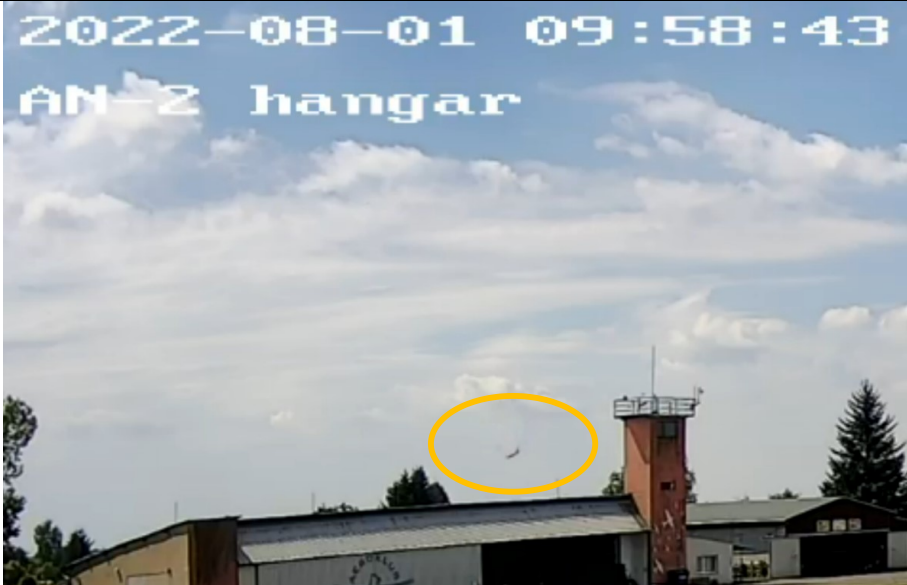
<p>Foto č. 12: Přechod do další levotočivé vývrtky.</p>
<p>2022-08-01 09:58:44 AN-2 hangar</p>

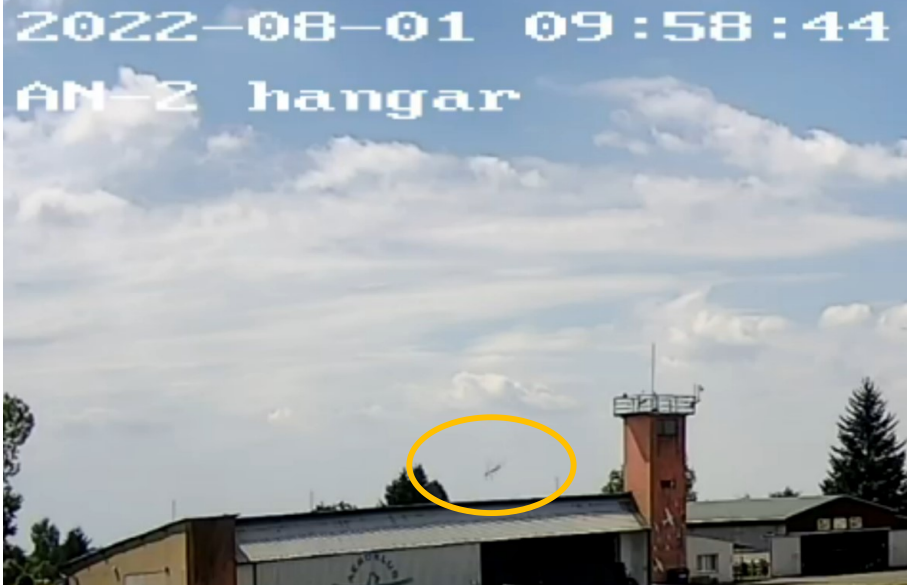
<p>Foto č. 13: Náhlé zvětšení podélného sklonu v průběhu první poloviny další vývrtky.</p>
<p>2022-08-01 09:58:45 AN-2 hangar</p>

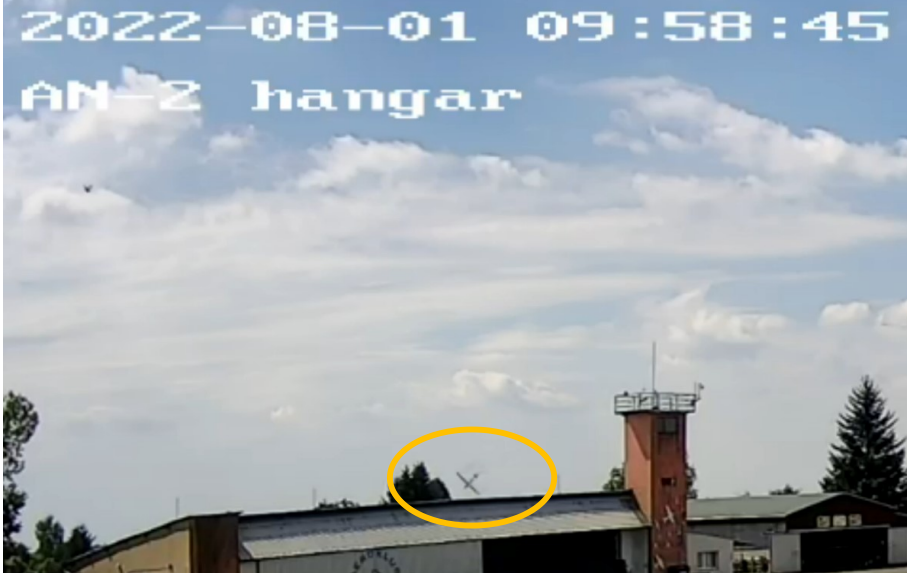
<p>Foto č. 14: Foto z poslední fáze videa zachycující průběh vývrtky. Kluzák v kurzu cca 030°.</p>

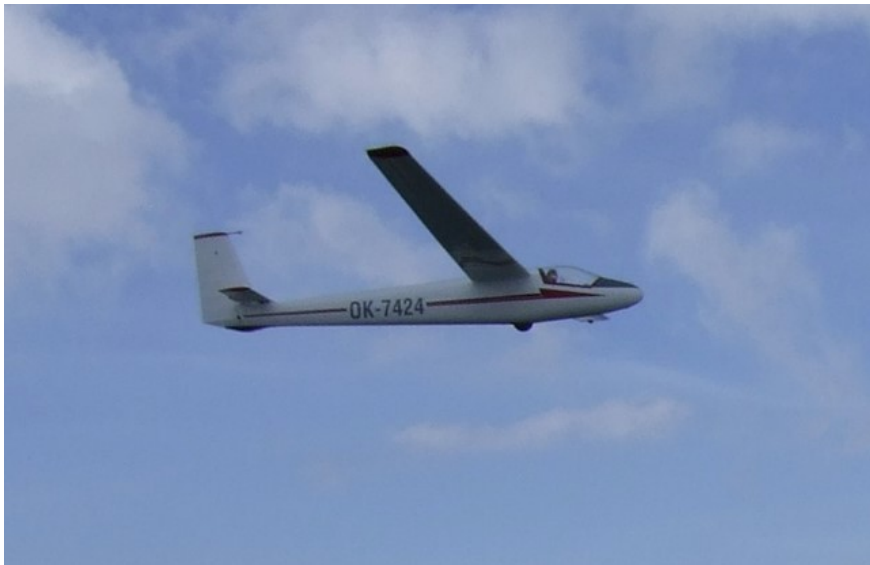
Trup kluzáku je poloskořepinové konstrukce a je tvořen dřevěnou kostrou potaženou překližkou a laminátem. Kostra křídla je ze dřeva potaženého překližkou. Vnitřní prostor křídla je částečně vyplněn pěnovým polystyrenem. Koncové části křídla jsou z laminátu. Kluzák není vybaven vztakovými klapkami. Brzdící klapky systému DFS jsou výsuvné, vyrobené z duralu. Výškové kormidlo je typu plovoucí. Překryt pilotní kabiny je z organického skla. Přistávací zařízení tvoří neodpružené kolo s brzdou a jasanová ostruha odpružená gumovým blokem. Kluzák je jednosedadlový.

Obr. č. 3: Kluzák VT 116, ilustrační foto

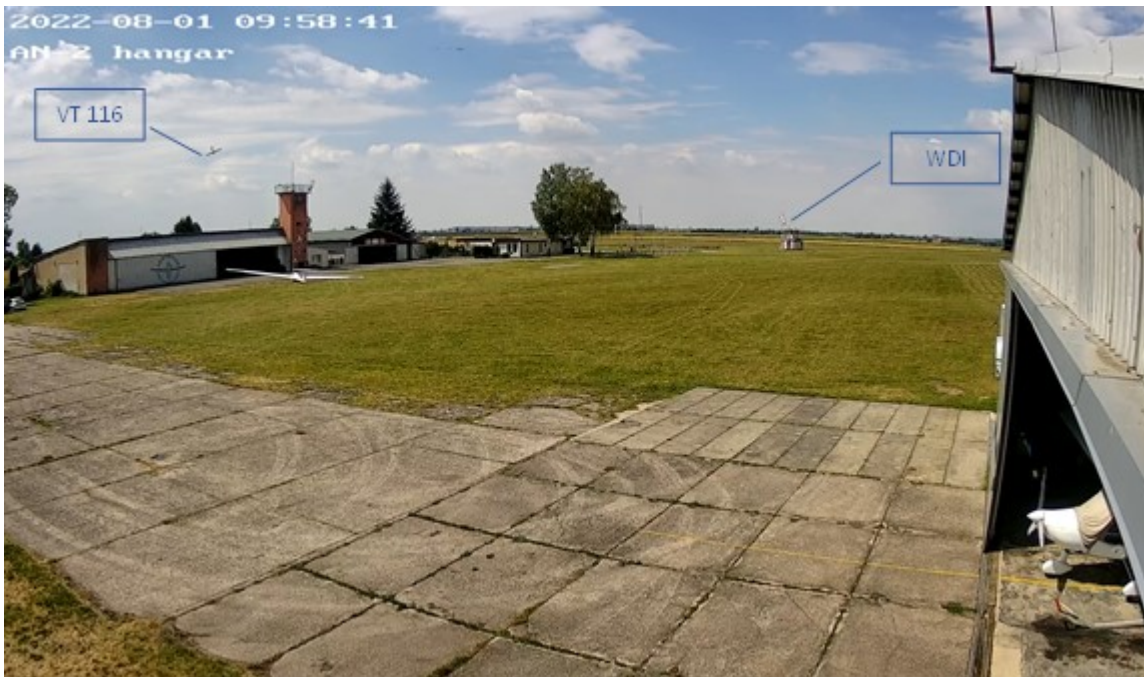
Obr. č. 4: Pohled jihozápadním směrem. Kluzák ve vývrtce cca 30 m nad zemí.

Vyhodnocením kamerového záznamu lze konstatovat, že v době letecké nehody bylo jasno až skoro jasno, pokrytí střední a vysokou oblačností, dohlednost 10 km a více, vítr západních směrů 3 – 5 m/sec, bez nárazů.

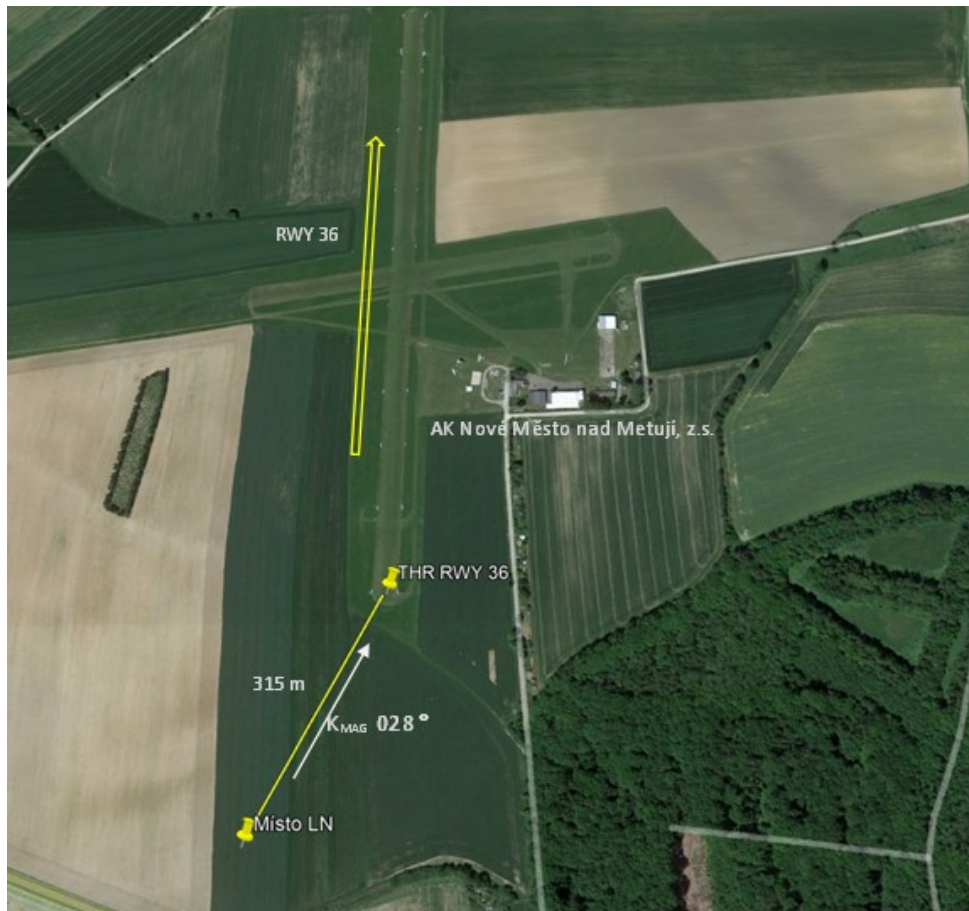
Trosky kluzáku ležely nerozptýleny na místě dopadu na uvedeném poli. Kurz dopadu byl cca 290°.

Obr. č. 7: Popis místa letecké nehody

Kabina a přední část trupu byly zničeny. Pravá polovina křídla byla celistvá a byla spojena s trupem. Byly na ní vysunuty brzdící klapky. Levá polovina křídla byla spojená s trupem, ale byla cca 2 m od něj zlomena. Polohu brzdících klapek vzhledem k poškození nebylo možné určit. Trup od kabiny do zadní části byl celistvý. Výšková ocasní plocha byla zafixována na trupu. Směrové kormidlo bylo odlomeno a leželo v přímém směru cca 20 cm za trupem.

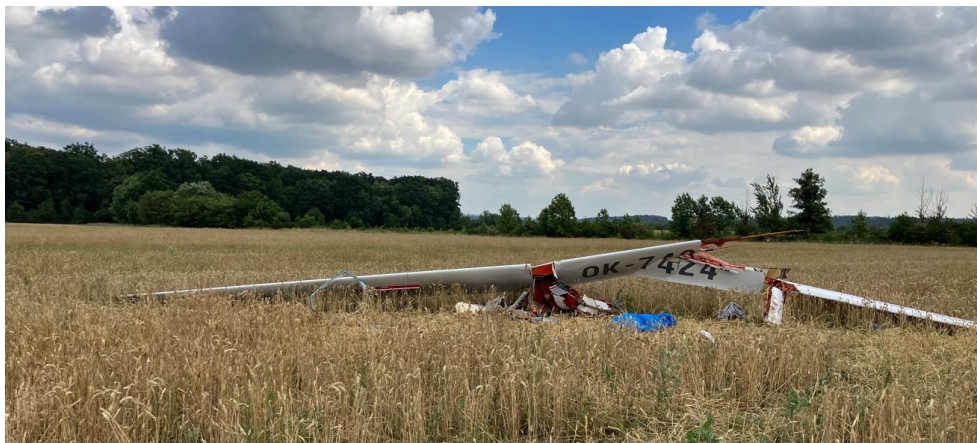
Trosky kabiny se nacházely i s předměty, které v ní byly umístěny, na místě dopadu.

Obr. č. 8: Místo letecké nehody

Komise ÚZPLN na místě letecké nehody nemohla exaktně posoudit, z důvodu destrukce kluzáku, zda stav řídicích prvků v kabině, řídicích ploch a propojení mezi nimi mohl mít vliv na vznik události.
