**Ref. No. CZ-09-046**

## **FINAL REPORT**

**Investigation of microlight aircraft accident, type UFM 13 Lambada  
Registration Mark OK-NUA 09  
on 21<sup>st</sup> March 2009**

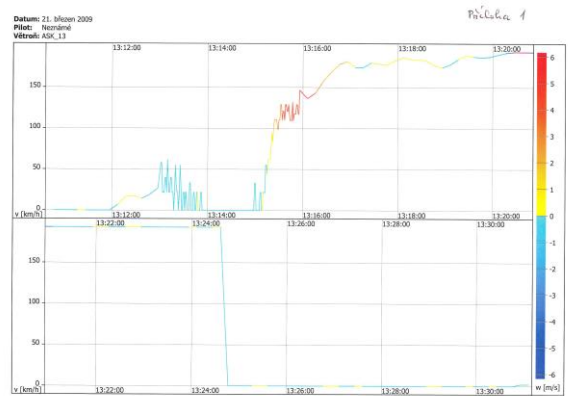
**Ground speed**

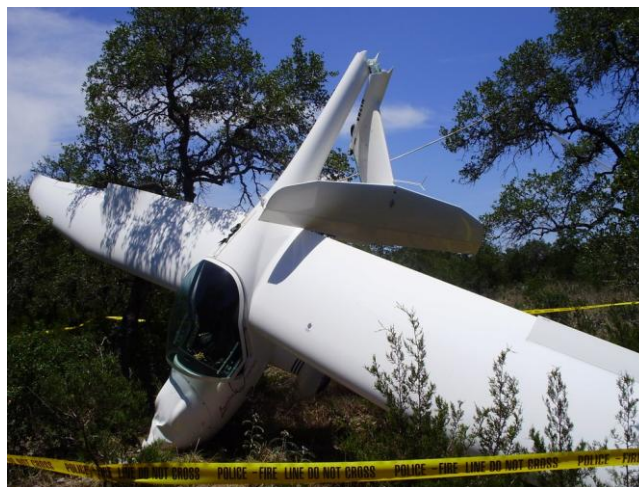
On June 23, 2009 an accident took place in the US territory (near San Antonio) involving a light aircraft of S-LSA category, type UFM-13 Lambda registration N17UA s/n 111/13 (the accident is registered in NTSB database under CEN09LA379).

Photo of UFM-13 Reg. mark N17UA, air accident in U.S.A.

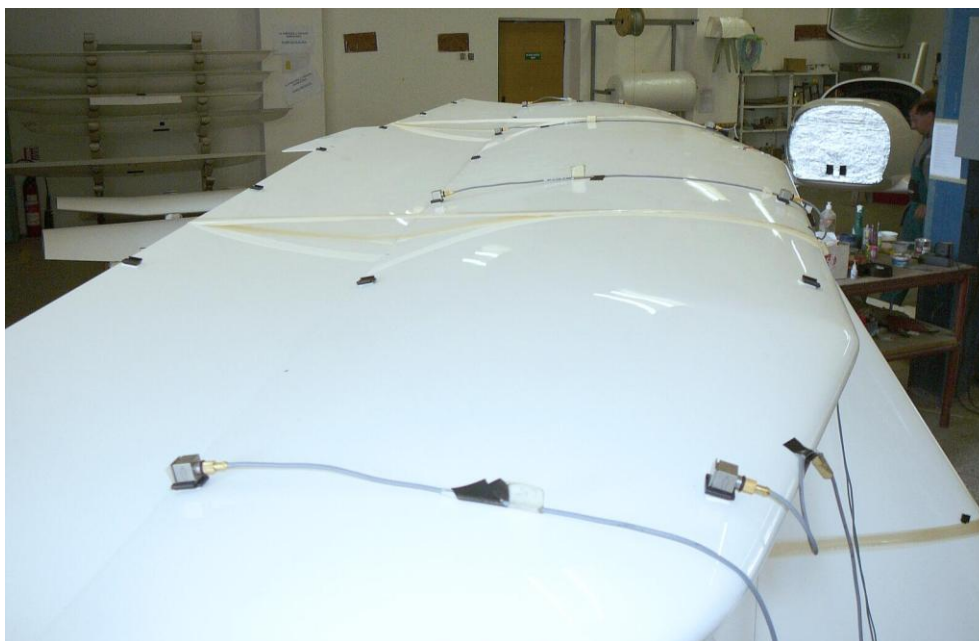
Zkouška vychází ze standardních postupů experimentální modální analýzy letecké konstrukce buzené harmonickou silou s postupně proměnnou budicí frekvencí. Budiče jsou umístěny na vhodných místech pro vybudění jednotlivých vlastních způsobů kmitání (VZK). Odezvy konstrukce jsou snímány akcelerometry v bodech navržené sítě – viz Obr. 1.1.

Obr. 1.1 – Rozmístění měřících bodů na VOP

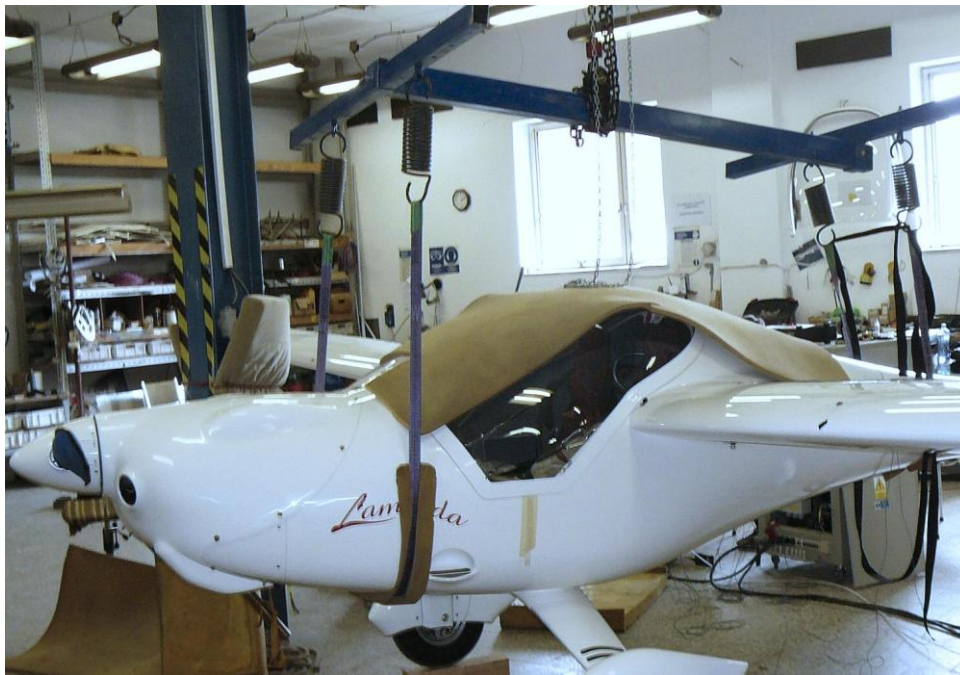
Obr. 2.2 – Zavěšení letounu do pružného závěsu

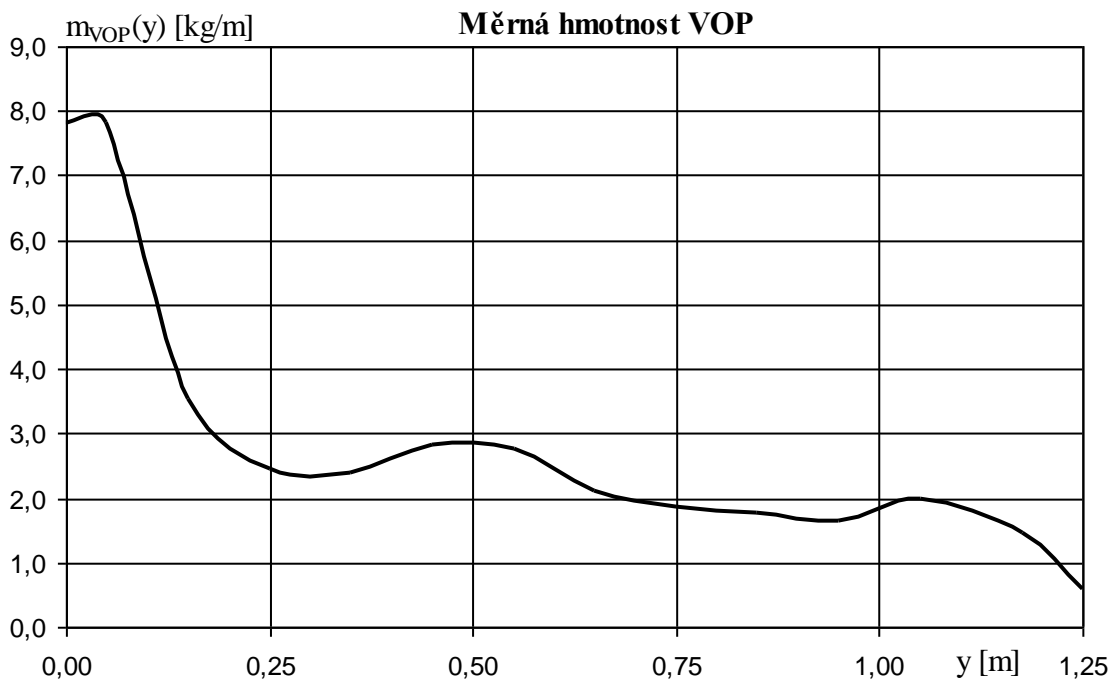
Obr. 2.5 – Měrná hmotnost vodorovných ocasních ploch

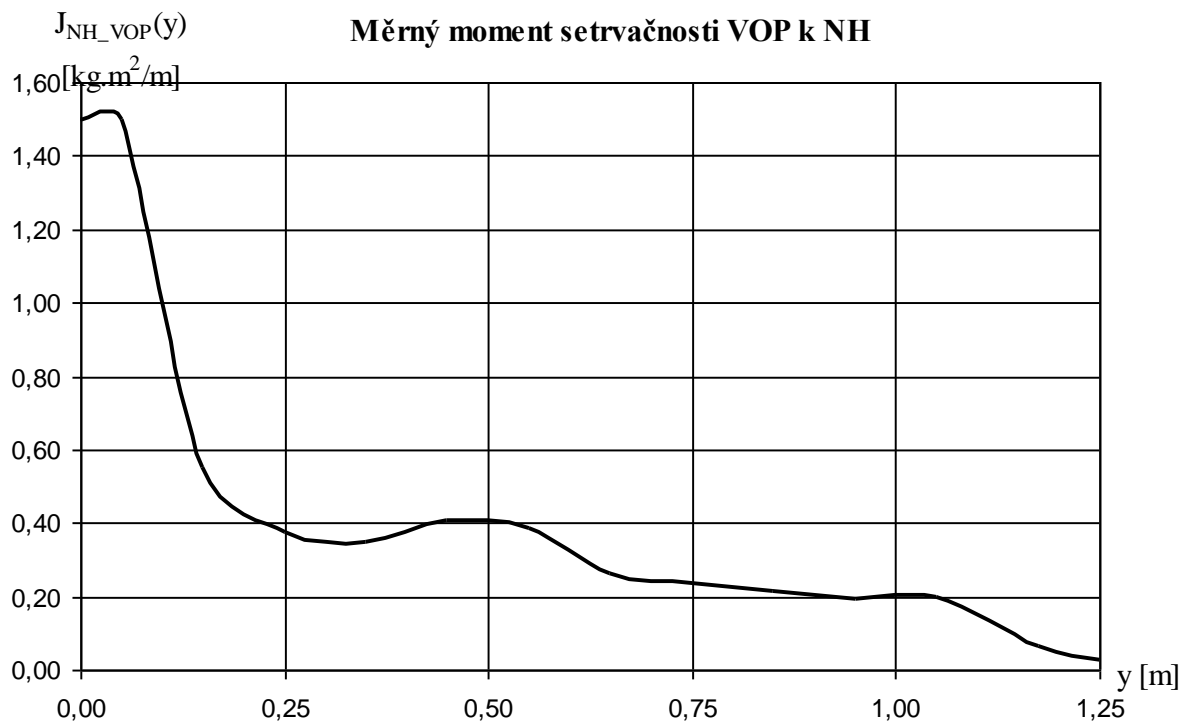
Obr. 2.9 – Měrný moment setrvačnosti vodorovných ocasních ploch k náběžné hraně

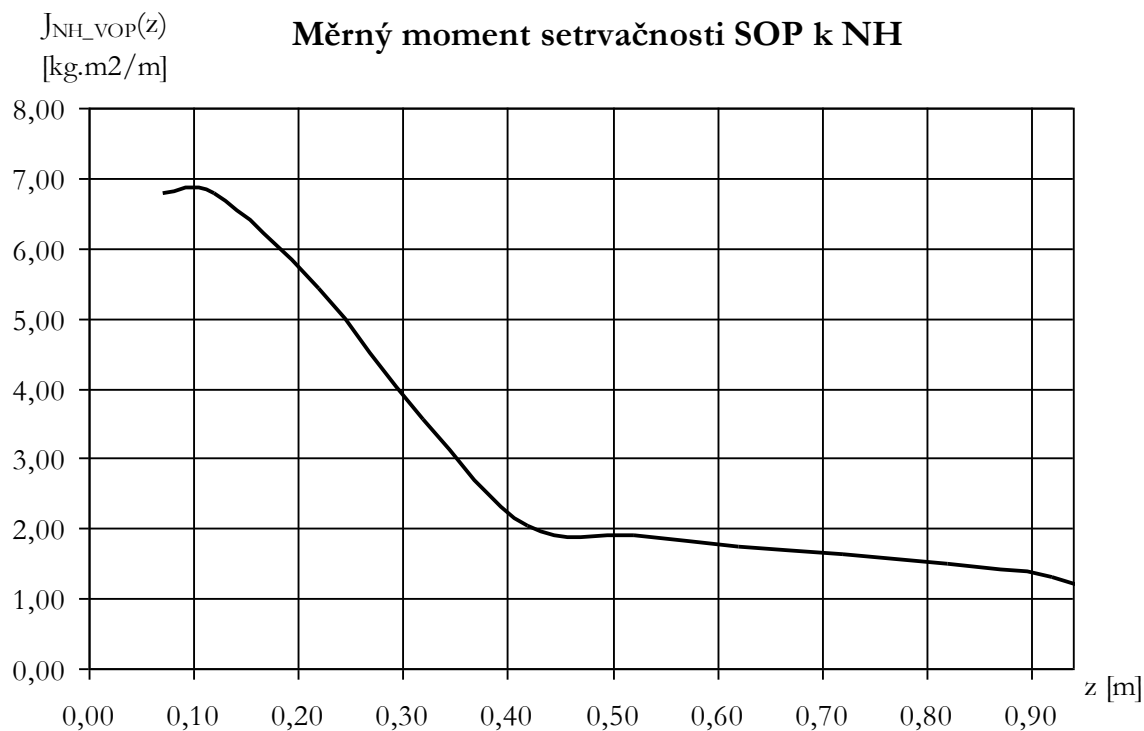
Obr. 2.10 – Měrný moment setrvačnosti svislých ocasních ploch k náběžné hraně

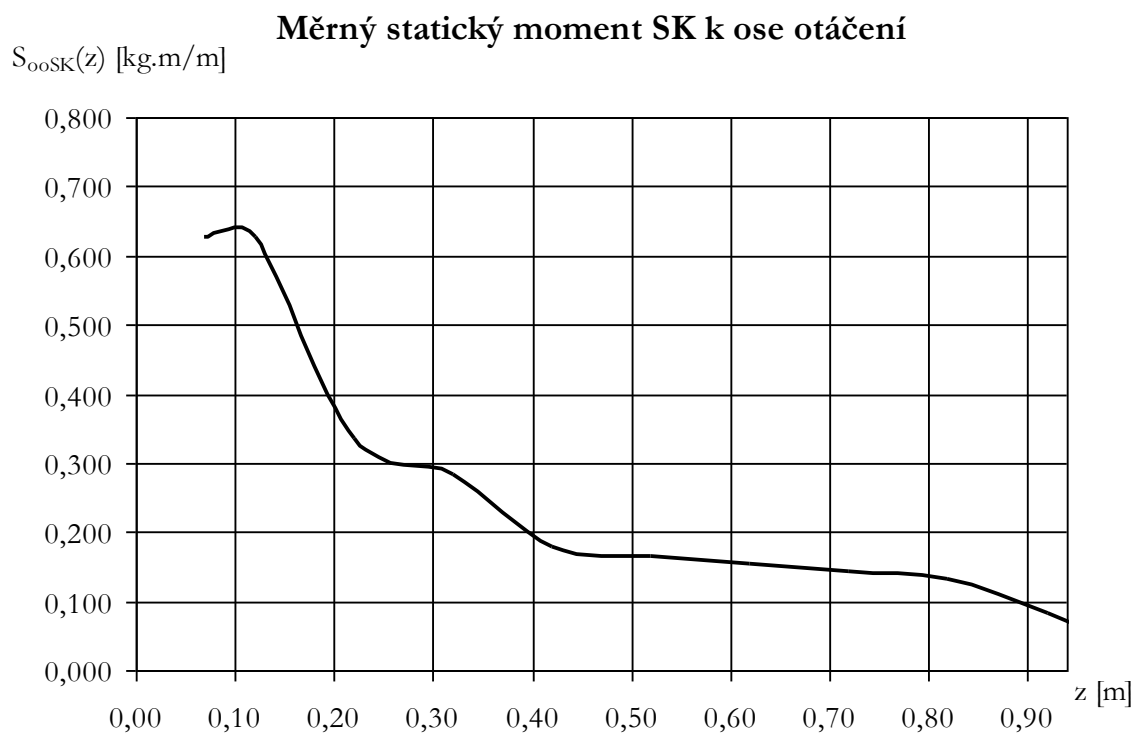
Obr. 2.12 – Měrný statický moment směrového kormidla k ose otáčení

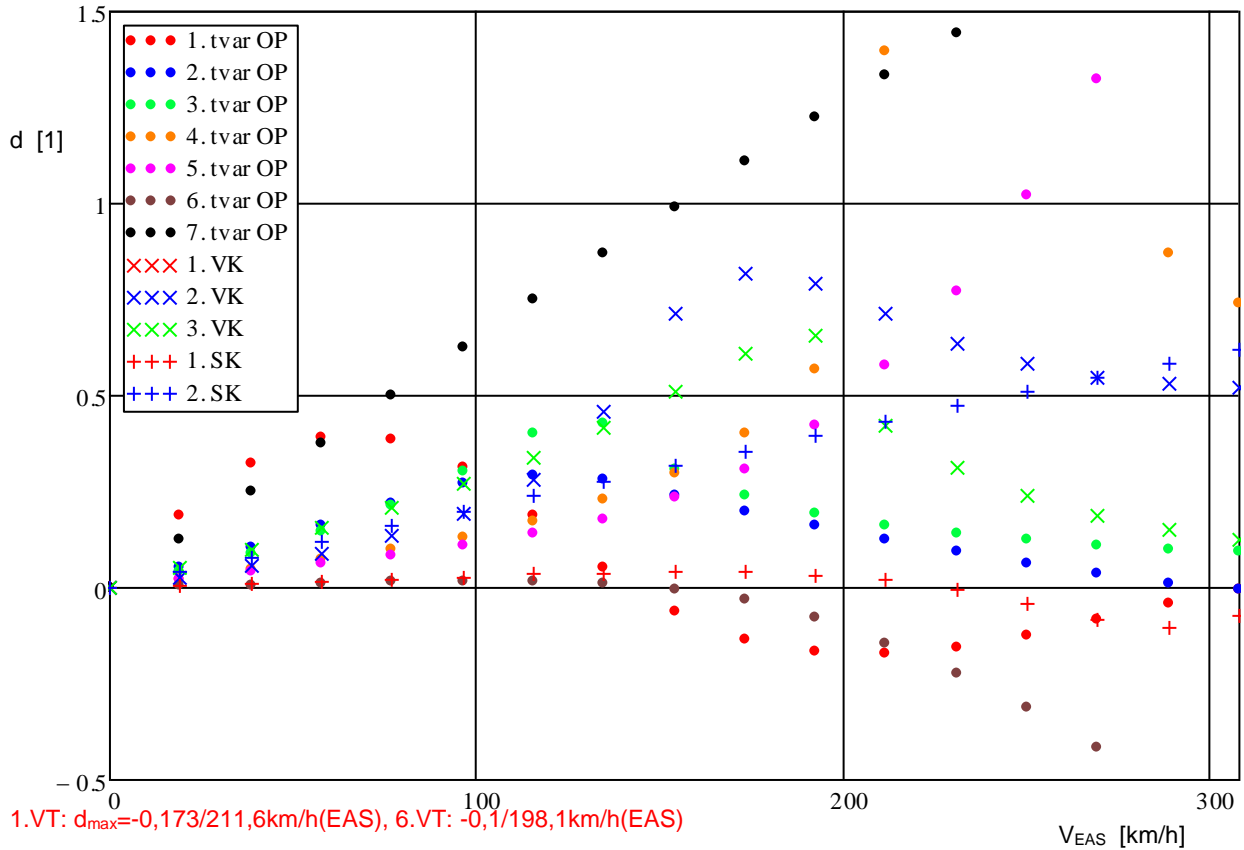
## DIAGRAM TLUMENÍ A FREKVENCÍ

UFM 13 Lambda – LSA exper. VK vliv řízení zaveden jako konst. spoj. na int: VK <-0,05 0,05>m SK <0,1 0,15>m  
 Případ: Symetrický – OP + VK + SK 7+3+2 Hmotnost: 388 kg  $J_{\text{offiz\_pev}} = 100\%$  (=0,0638) Výška: 800 m  
**Pevné řízení: VK (1pilot) Volné řízení: SK** vývaha VK: -0,165kgm (vyváž. na 85,2%)  $V_{FL}(EAS) = 163,1\text{km/h}$   
 Logaritmický dekrement útlumu

Second critical flutter for the same conditions (pilot-controls interaction, symmetric impulse) is 211km/h EAS. In this case the mode is combined and irreversible.

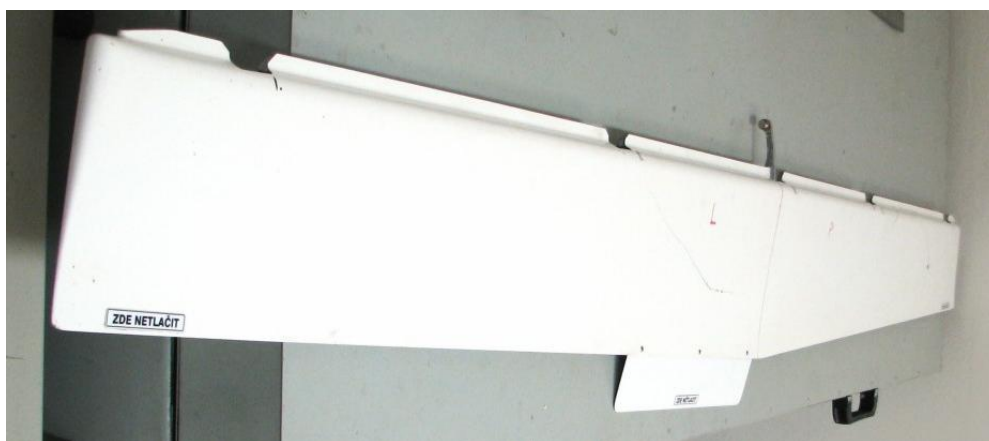
Obr. 2

VK z havarovaného letounu Lambada bylo k dispozici pro všechna měření s možností provést destrukční zásahy do jeho konstrukce za účelem přesnějšího změření požadovaných charakteristik. (viz. Obr.1). Základní geometrická dispozice VK včetně polohy závěsů je uvedena na Obr.2.

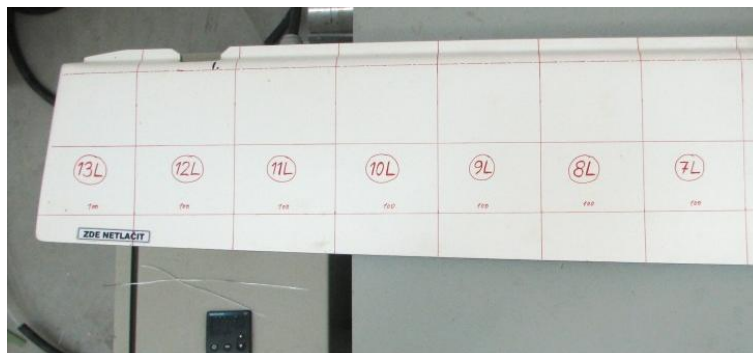
Obr. 4

Příprava měření spočívala v nanesení pravoúhlé geometrické sítě na horní potah VK (viz. Obr. 3 až 6). Tato síť rozděluje kormidlo na celkem 27 segmentů, jejichž šířka byla zvolena s

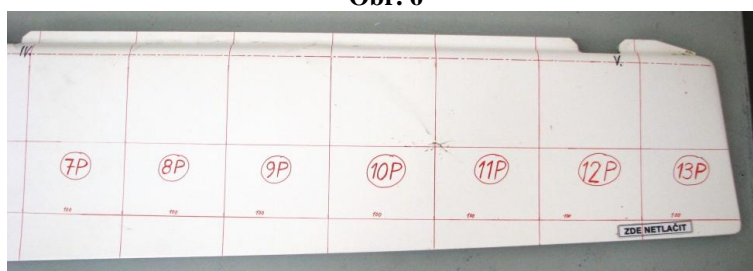
Obr. 7

ohledem na požadovanou přesnost výsledků a také s ohledem na umístění diskretních hmot (kyvná páka, čepy závěsů atd.). Číslování jednotlivých segmentů je patrné ze schématu na Obr. 7, jejich polohu a šířku pak udává Tab. 1. Dalším krokem poté bylo nařezání kormidla na jednotlivé části (viz. Obr. 8).
