Porada k rozboru bezpečnosti za 1. čtvrtletí 2017

Rozbor bezpečnosti za 1. čtvrtletí 2017

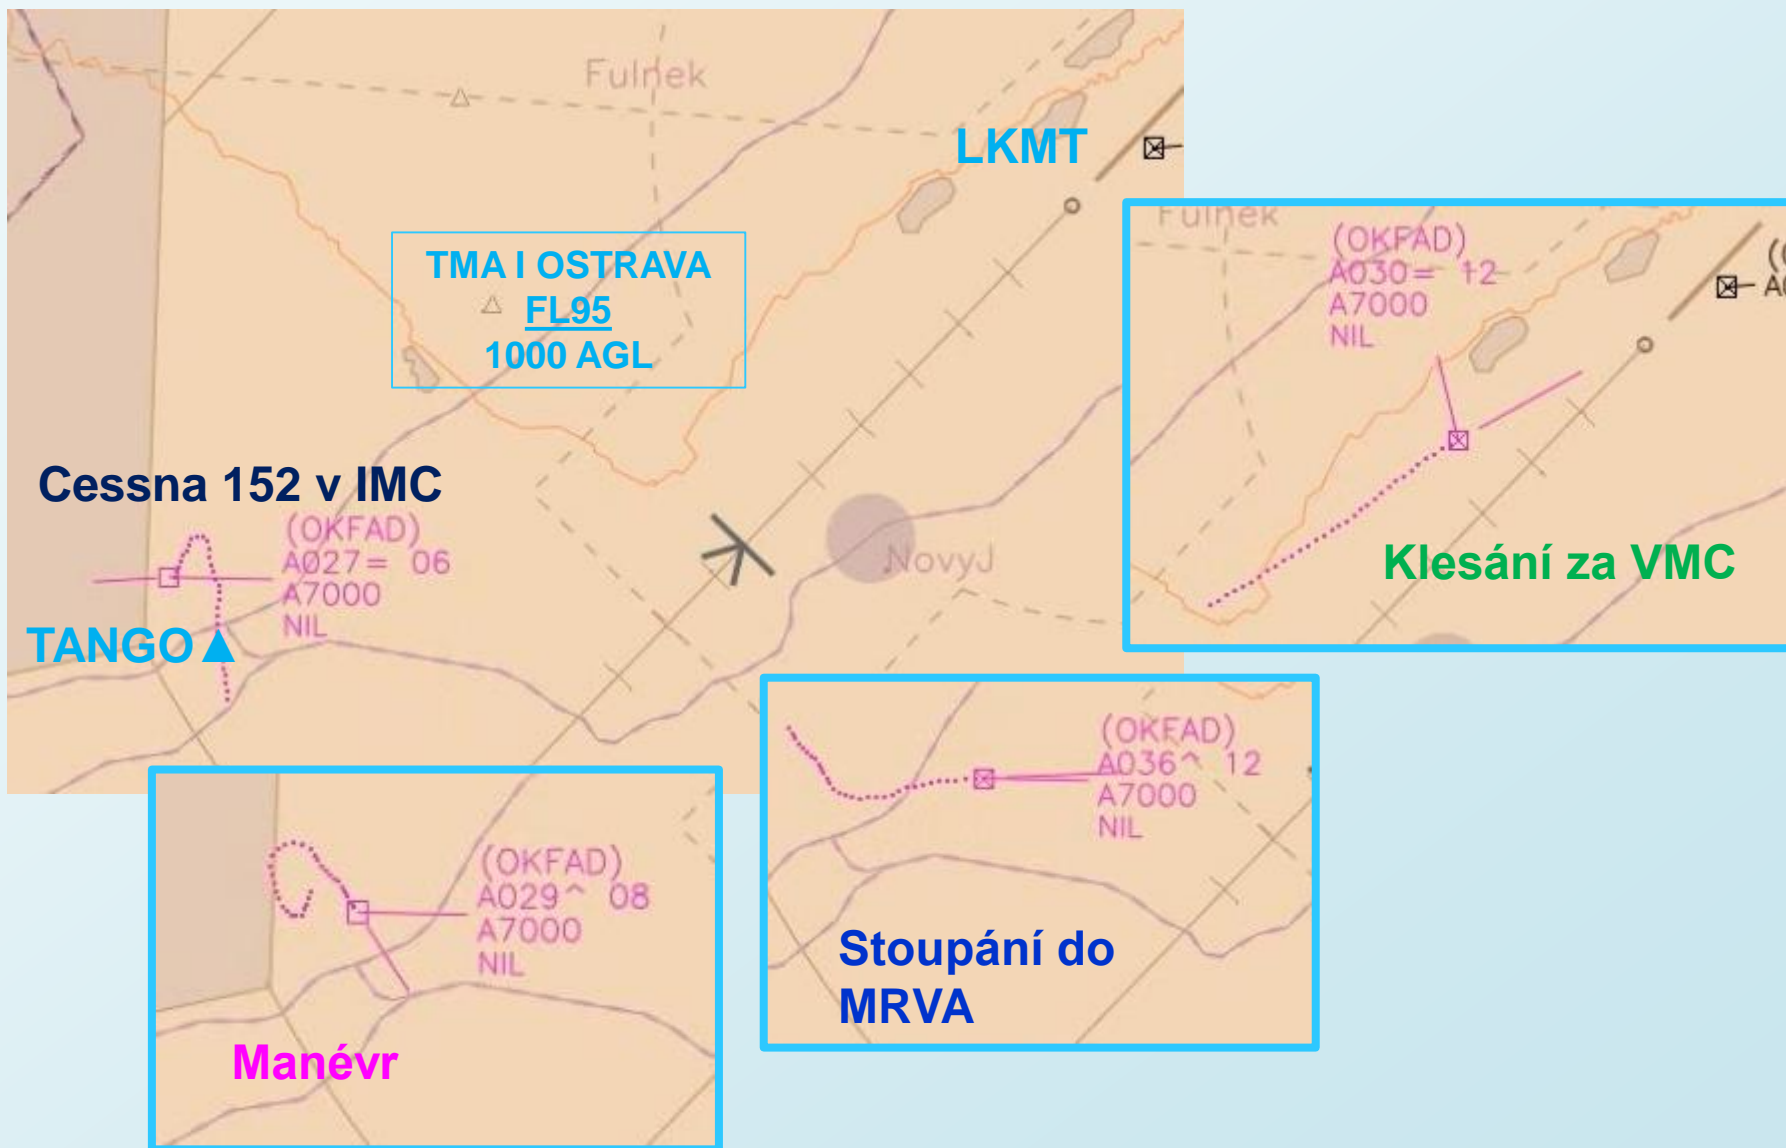
Incident Cessna 152 - pokračování

- ➔ Pilotka obnovila VMC v poloze 4 NM jihozápadně od letiště Ostrava po více než 8 minutách letu v IMC.

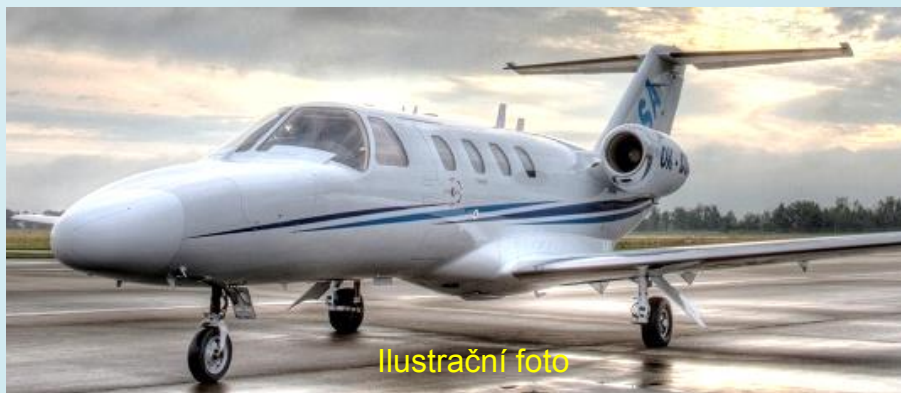
- ➔ Po provedení vzletu zaznamenala posádka letounu signalizaci, že nedošlo k zasunutí podvozkových noh.
- ➔ Let byl ukončen v souladu s nouzovým postupem (R2 pro letoun Cessna 525) na LKHK.
- ➔ Letoun byl předán do servisního střediska, kde bylo provedeno seřízení a testy signalizace zasunutí přední podvozkové nohy dle MM Model 525 a po provedené kontrole funkčnosti systému byl uvolněn do provozu.

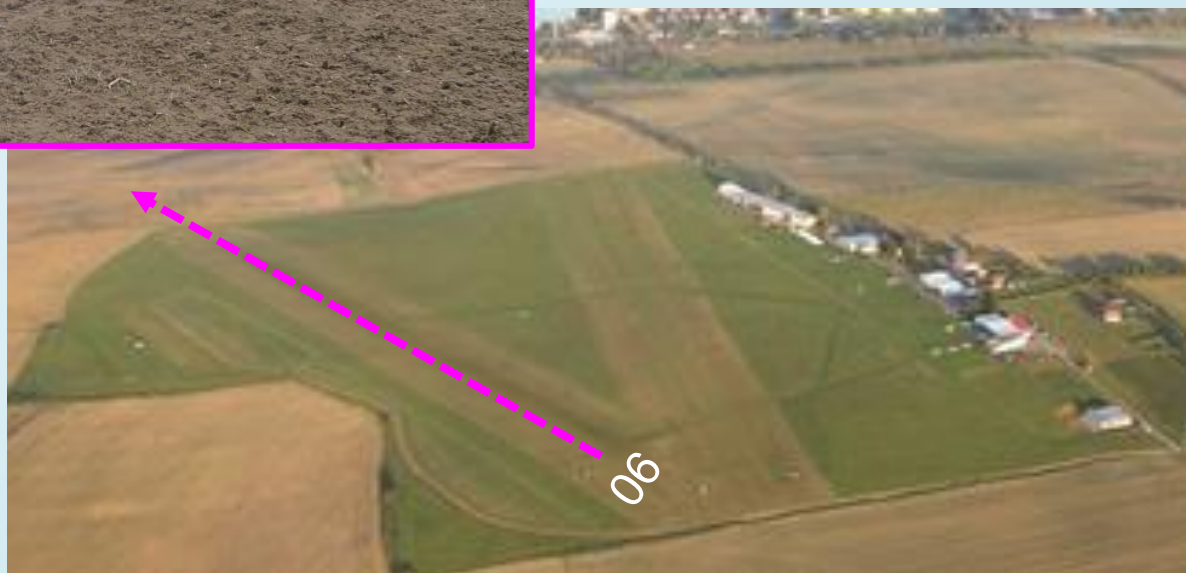
Poškození letounu ve
výběhu

- ➔ Posádka dvou pilotů, jeden byl instruktor, prováděla kondiční let.
- ➔ Vzlet zahájili z RWY 06.
- ➔ Vlivem rozměklého povrchu dráhy při rozjezdu došlo k jeho výraznému prodloužení.
- ➔ Posádka reagovala použitím většího přitažení řízení a letoun se nadzdvihl na vysokém úhlu náběhu do několika desítek centimetrů nad zem, ale nezačal stoupat.
- ➔ Na konci RWY 06 došlo k zachycení kol hlavního podvozku o terén, zbrzdění letounu a výběhu ve velmi měkkém uvláčeném předpolí.
- ➔ Důsledkem bylo zlomení nohy předového podvozku, zničení vrtule a poškození přídě letounu, včetně motorové přepážky.

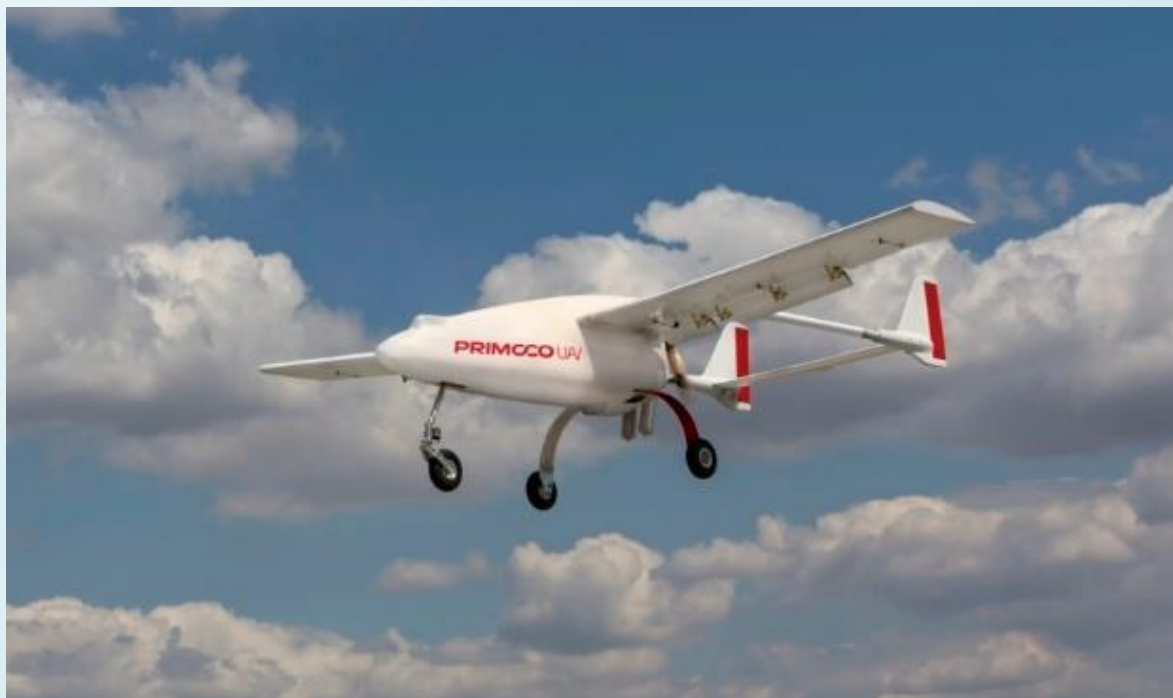
Datum	Místo	Kategorie závažnosti	Popis události
13. 2. 2017	LKPM	Letecká nehoda	Bezpilotní letoun Primoco UAV One-100 odstartoval na autopilota (auto Take-off). Ve vzdálenosti 800 m od vzletu, ve výšce 100 m AGL došlo pravděpodobně k závadě řídicí jednotky, vysazení motoru a z výšky 50 m AGL k neřízenému pádu do lesního porostu.
