# Porada k rozboru bezpečnosti za 3. čtvrtletí 2017

## **Rozbor bezpečnosti za 3. čtvrtletí 2017**

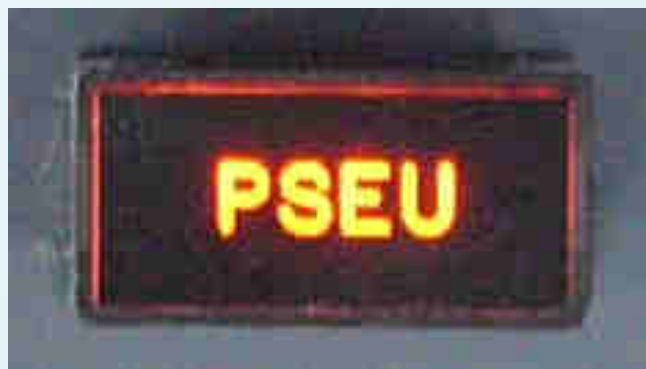
- Posádka tuzemského dopravce 2x přerušila vzlet, vždy z důvodu stejné závady, signalizace PSEU (Proximity Switch Electronic Unit) a signalizace otevřených obou evakuačních východů nad levým křídlem.
- Po prvním přerušeném vzletu byl systém resetován, ale závada se opakovala i při druhém pokusu.
- Letadlo bylo nahrazeno jiným strojem a odtaženo k opravě.
- Byla provedena kontrola PSEU, během které byla nalezena vyskočená pojistka pro signalizaci evakuačních východů nad levou polovinou křídla.
- Pojistka byla resetována, systém prověřen a letadlo bylo uvolněno do provozu. Závada se již neopakovala.

Signalizace závady PSEU

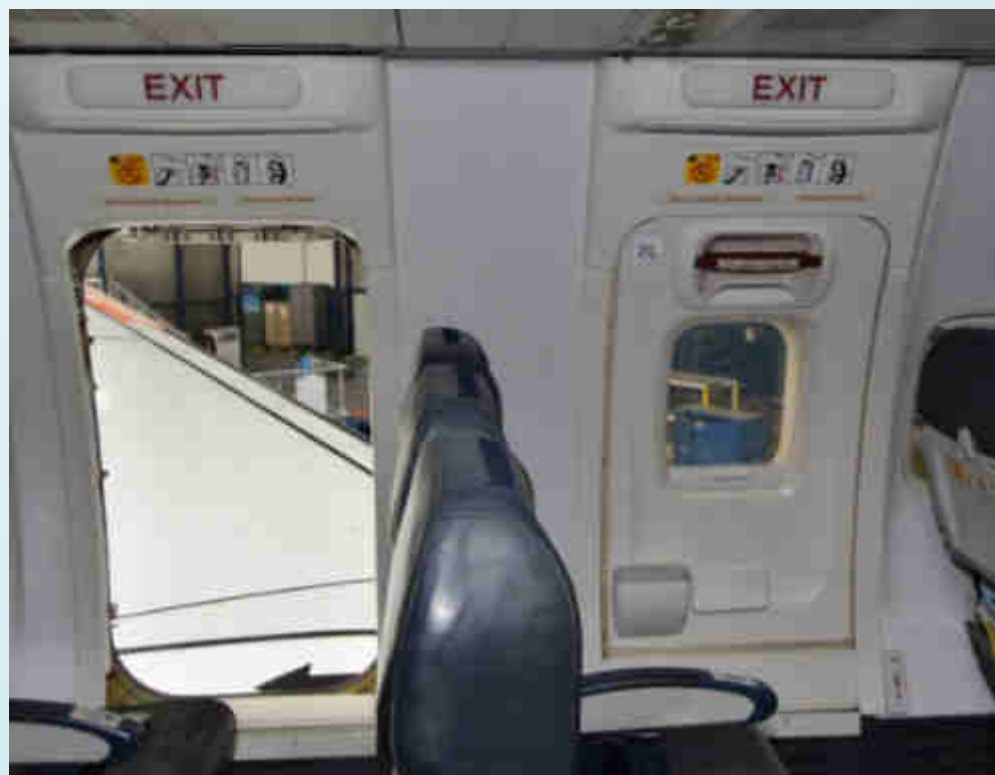
Evakuační východ nad křídlem

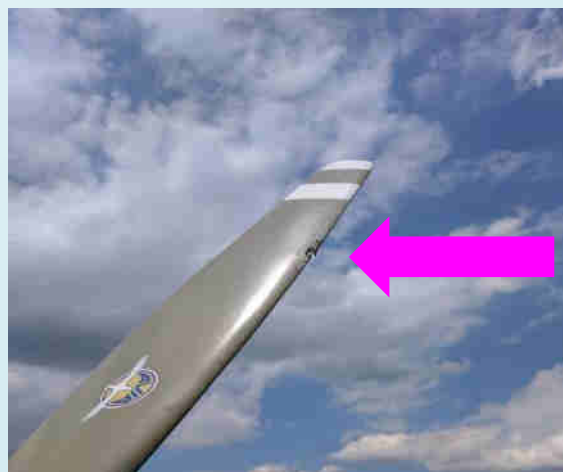
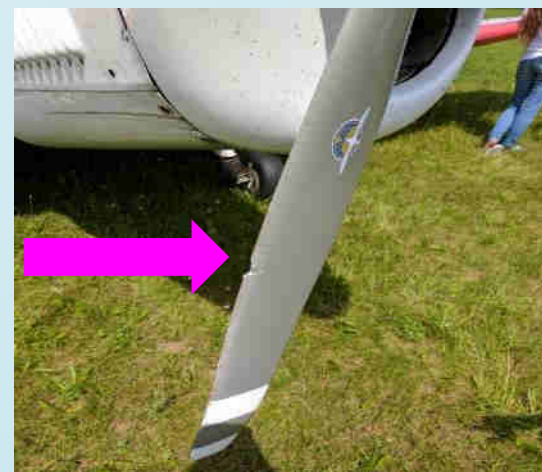
- Pilot letounu se rozhodl po přistání na RWY 01 uvolnit dráhu doprava pro přistávající kluzák.
- Po uvolnění dráhy pojížděl cca 20 m východně od okraje RWY 01.
- Na hranici letištní plochy přešel prahovou značku, ze které čněla kovová tyč.
- Došlo k poškození vrtule, spodního potahu křídla a plátěného potahu výškového kormidla.

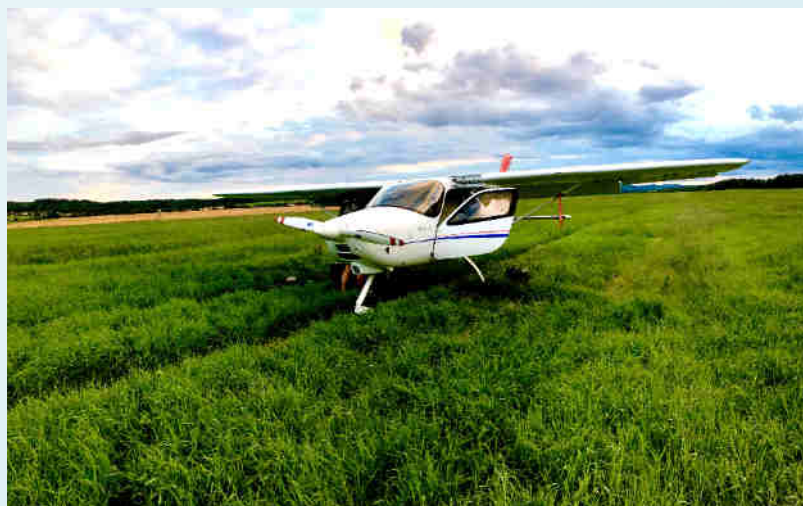
- Ke zranění pilota nedošlo.
- K poklesu výkonu pohonné jednotky došlo pravděpodobně z důvodu rozdílného zaplavení levého karburátoru palivem.
- Byla provedena výměna všech čtyř plováků v obou karburátorech.
- Při kontrolní motorové zkoušce činnost pohonné jednotky bez závad. Letoun byl uvolněn do provozu.

Rozdílná výška plováků

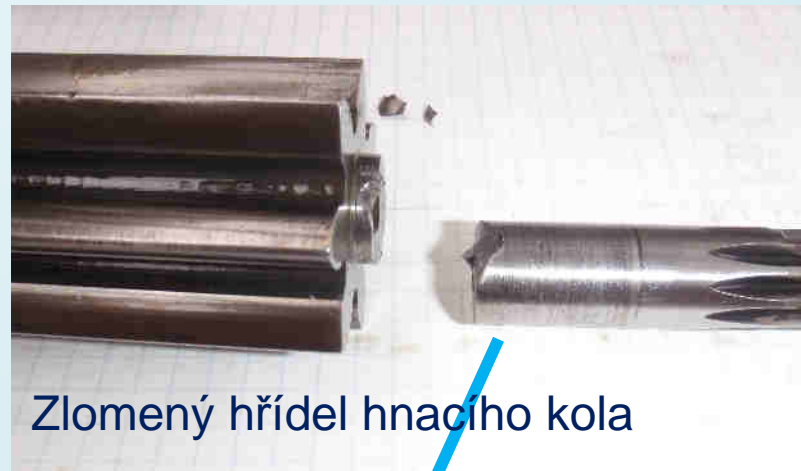
Zlomený hřídel hnacího kola

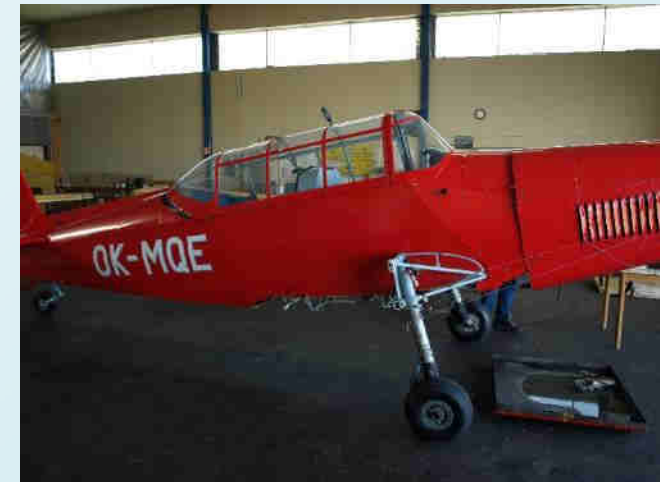
Vlečná Z 226 před defektací

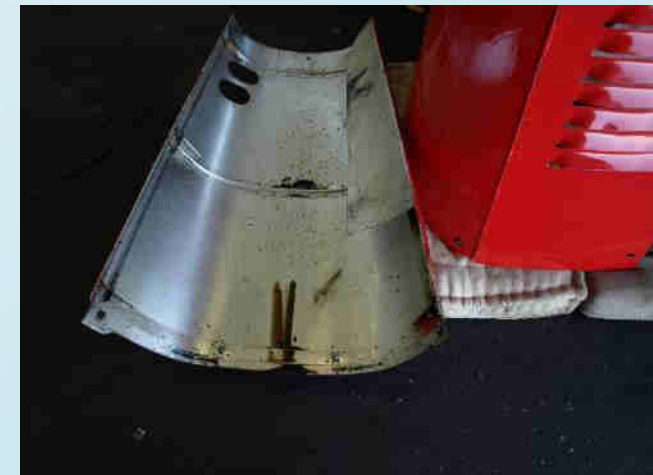
- Na místě nouzového přistání Z 226 byla zjištěna velká ztráta oleje. Pravá polovina křídla, pravý bok a spodní část vnitřní konstrukce trupu byly od oleje.
- Letoun byl převezen na LKCR (Chrudim), kde se uskutečnila prohlídka ke zjištění příčiny vysazení motoru a velkého úniku oleje z motoru.
- Při prohlídce motoru bylo zjištěno poškození a ztráta části těsnění mezi olejovým čerpadlem a zadní stěnou motoru, což bylo příčinou rychlého úniku oleje.

Vnitřní strana spodního dílu kapotáže motoru se zbytky oleje

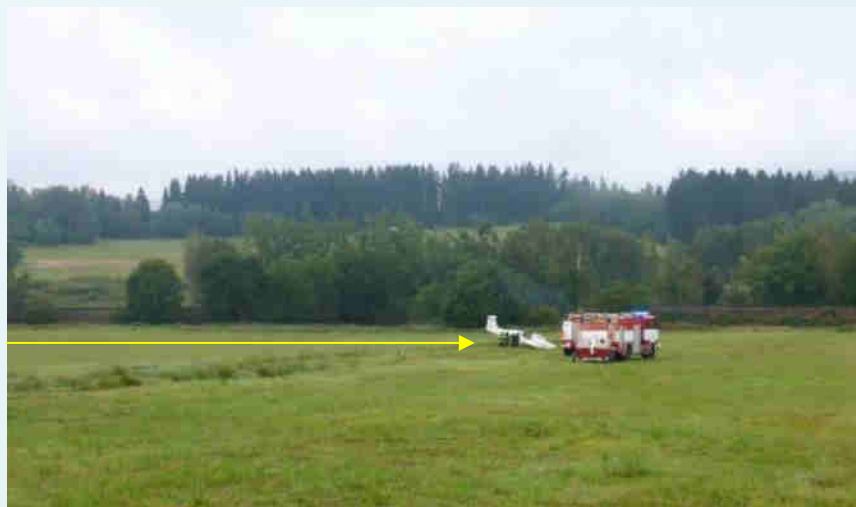
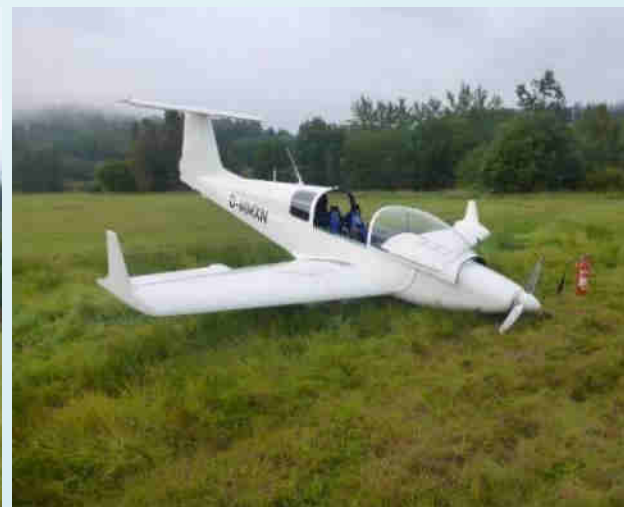
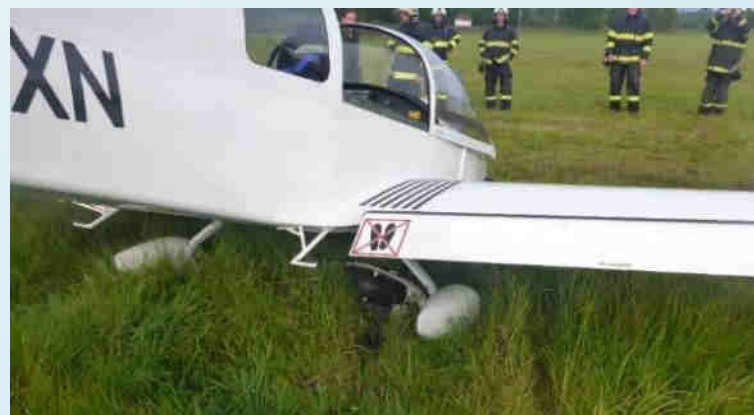
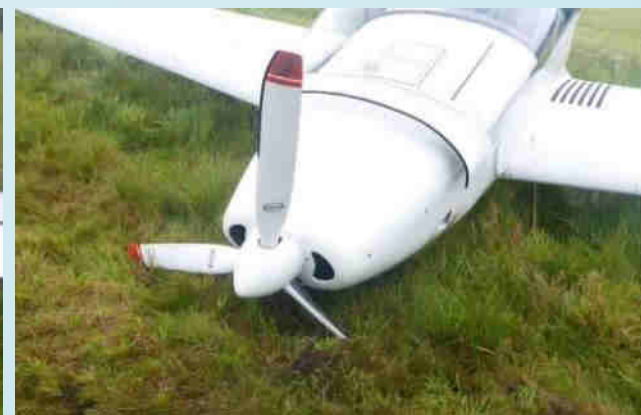
Místo bezpečnostního přistání do terénu.

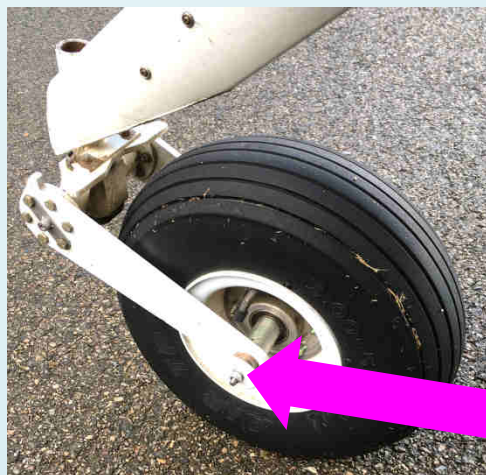
- Během přistání a dojezdu na RWY 24 došlo k poruše předového podvozku.
- Následně došlo k poškození vrtule, motoru a krytů motoru.
- Pilot nebyl zraněn.
- Při prvotním ohledání předového podvozku nebyl na místě nehody nalezen svorník, který zajišťuje axiální soudržnost sestavy kolo-vidlice.
- K prasknutí svorníku došlo pravděpodobně ve fázi rozjezdu, kdy bylo kolo již odlehčené a nemohlo dojít k jeho vypadnutí.
- Po dosednutí předového kola na zem při přistání, došlo k vypadnutí kola z vidlice.

Svorník vidlice kola

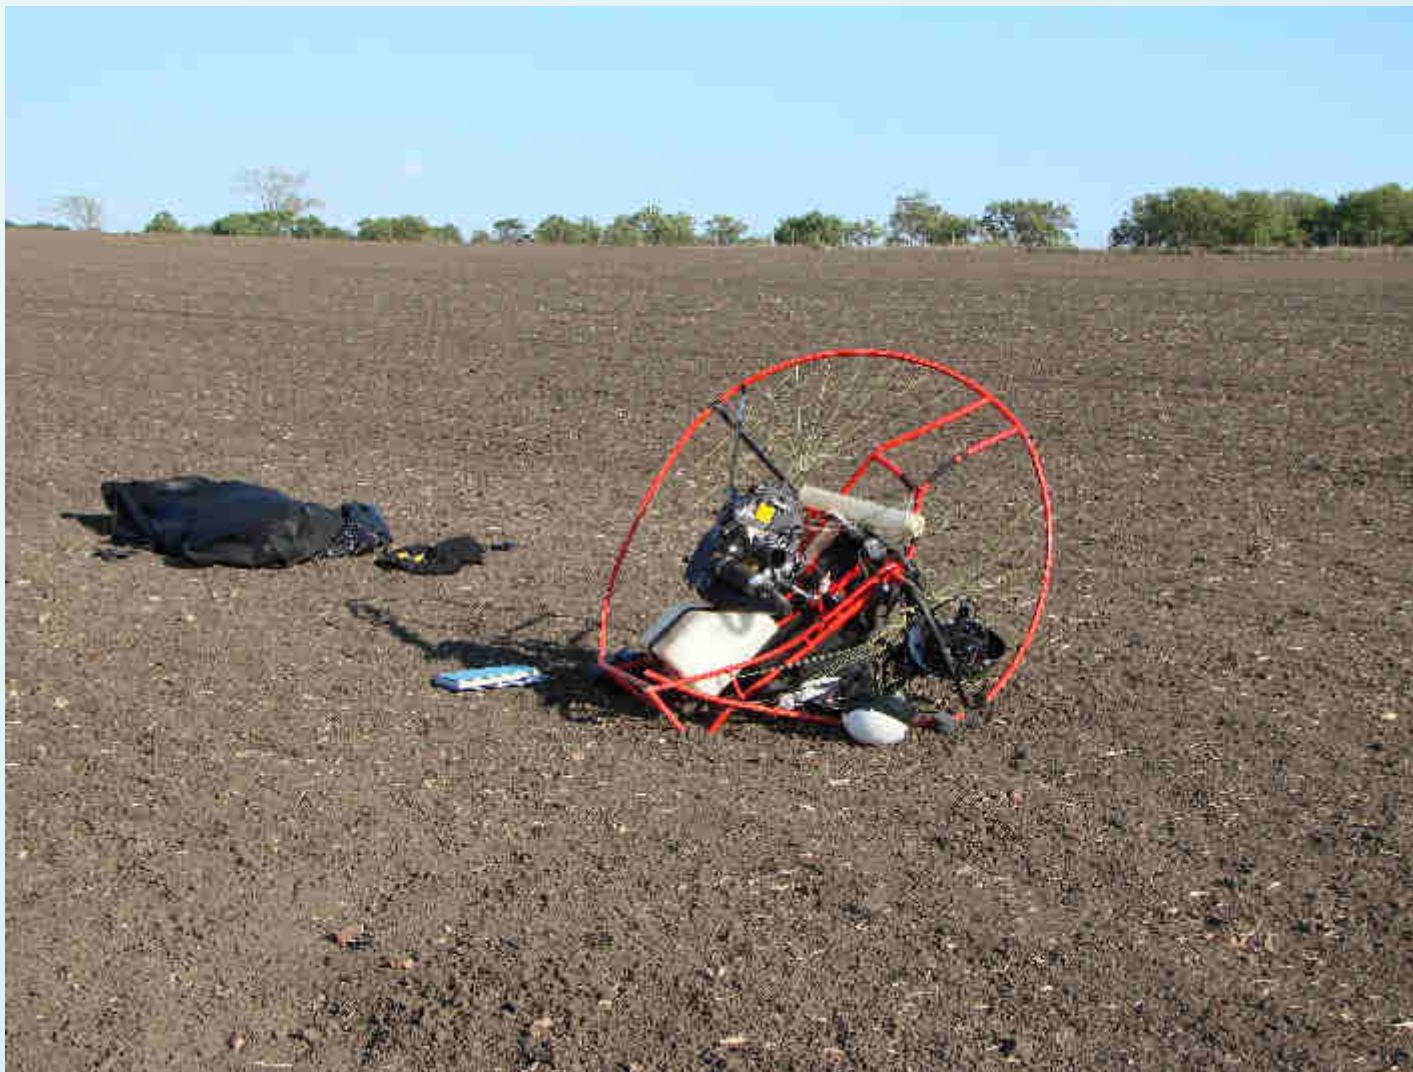
## Letecká nehoda MPK - pokračování

- Motorový padákový kluzák přešel do ostré levé spirály a po několika otočkách narazil do země.
- Při nárazu do země došlo ke zlomení 2 listů vrtule, zničení ochranného rámu vrtule a poškození krosny.
- Pilot utrpěl zranění neslučitelná se životem.

- Pilot se v kritické fázi letu nevěnoval řízení MPK,
- k asymetrickému zaklopení vrchlíku mohlo dojít vlivem pohybu těla v sedačce při startování motoru nebo vlétnutím do nestabilní vzduchové hmoty,
- levá rotace a ohnutý pravý „beran“ silami za letu způsobily, že pilot nebyl schopen dosáhnout na kliku aktivace záložního padáku,
- záložní padák byl správně zabalen a umístěn na svém místě.

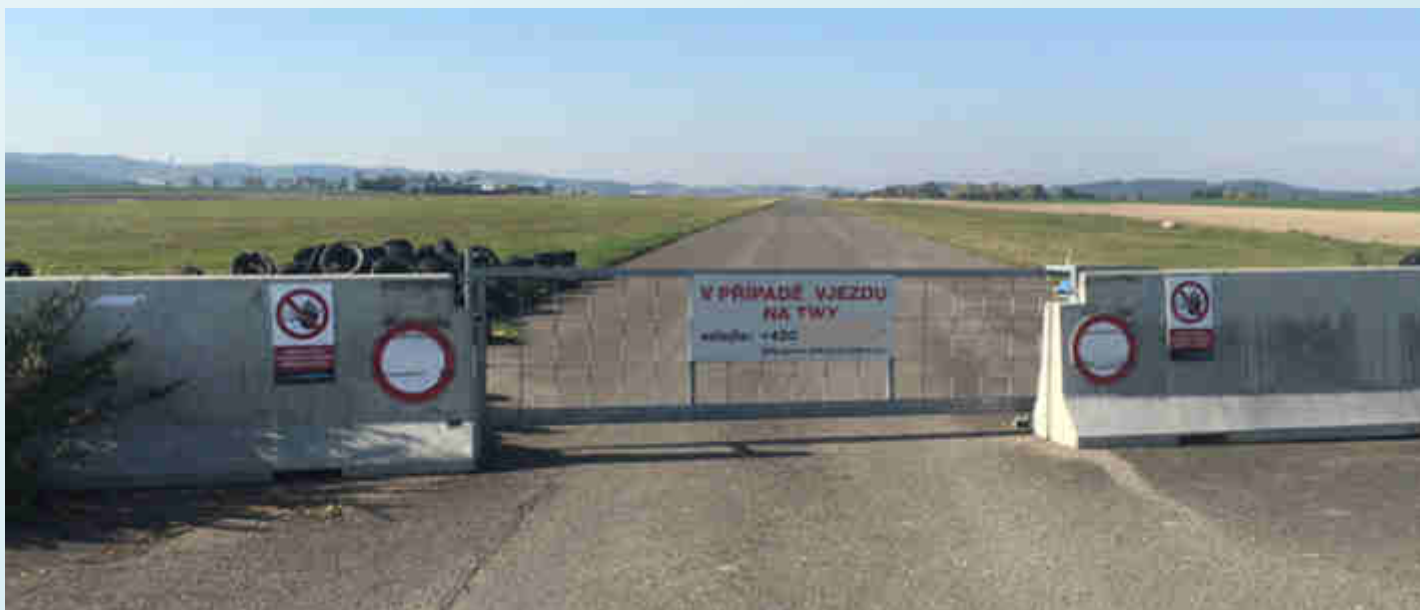
- Část letiště - bývalá TWY N RWYs nezpůsobilá pro letový provoz, je využívána dalším subjektem k automobilovým aktivitám, škola smyků, slalom.
- Tato část letiště se využívá i pro rychlostní jízdy sportovních vozidel.
- Pro vyznačení tratě jízdy bývají používány ojeté pneumatiky.

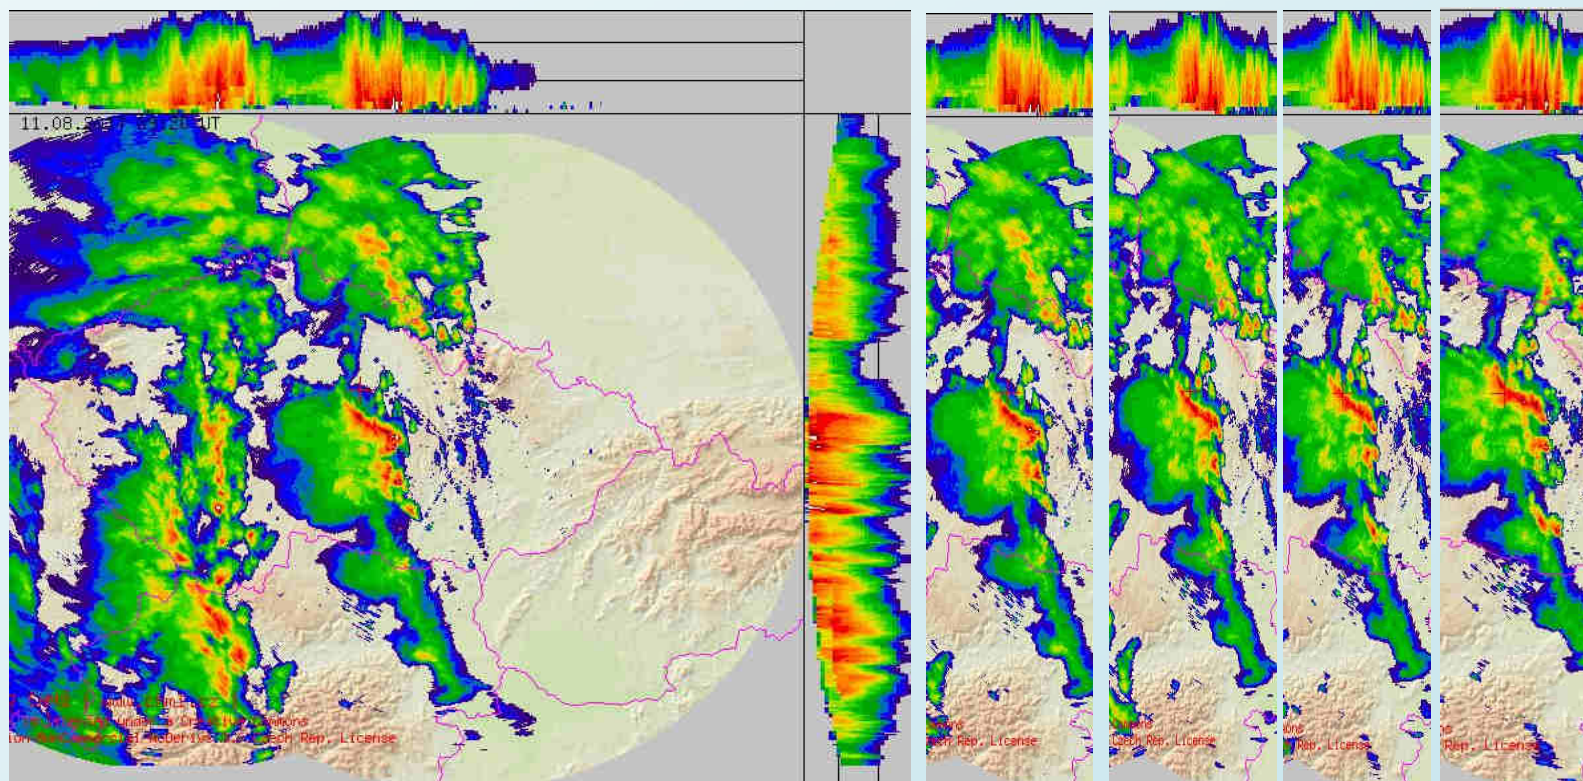
Radarové snímky ze dne 11.8.2017 09:20 – 09:40 UTC

Závěr k meteorologické situaci:

*Pilot v podstatě při letu na západ nemohl dělat nic jiného, než uhýbat před stěnou CB směrem na sever a posléze již v přecházející SQL nouzově přistát“.*

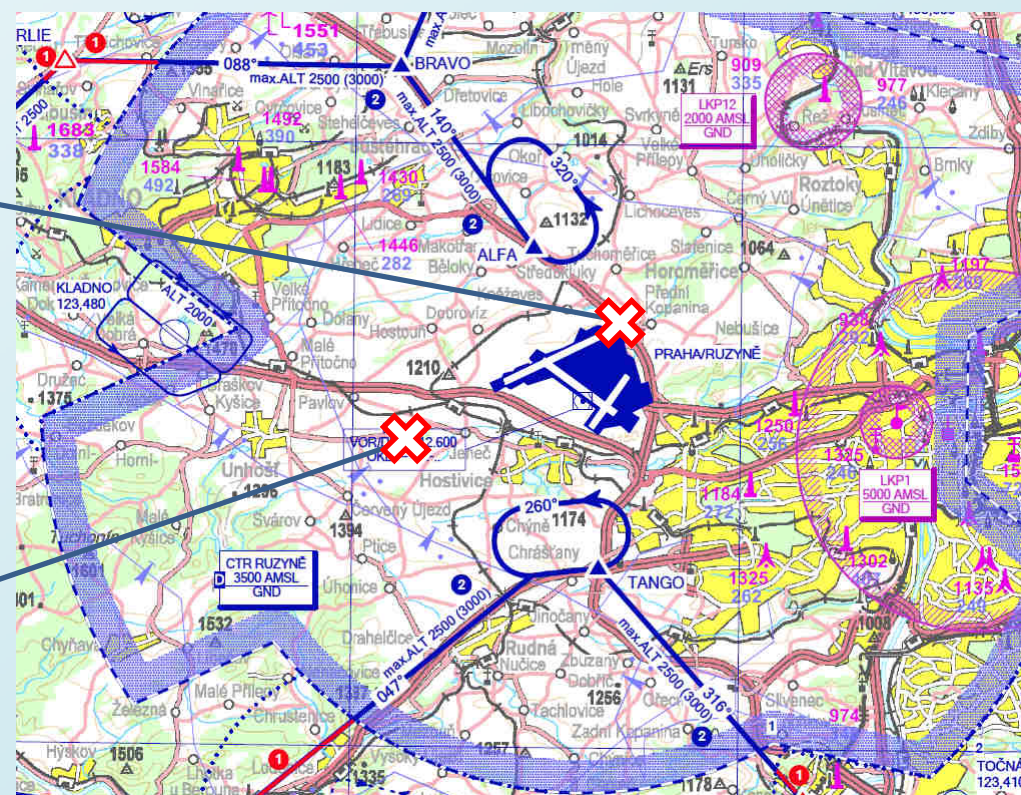
12.9. odpovědná osoba nahlásila a následně operačním důstojníkem ICP potvrzena aktivita dronu v blízkosti THR RWY24 LKPR

3.9. pilot A 319 zahraničního provozovatele ohlásil v poloze cca 2,2 NM od THR 06 LKPR dron červené barvy, cca 30 cm velký, vpravo od osy cca 150 ft nad ACFT
