Výroční porada

Rozbor bezpečnosti za

4. čtvrtletí 2017

**a výsledků v oblasti bezpečnosti
v roce 2017**

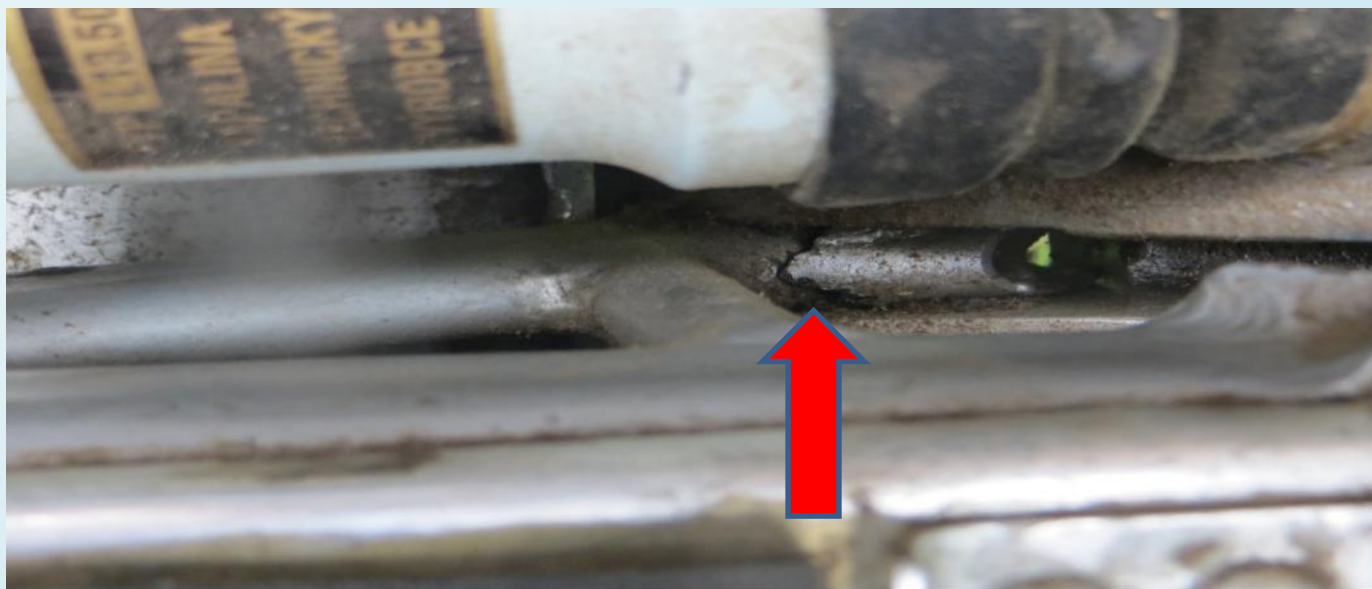
Incident

Datum: 10. 10. 2017

Typ: Cessna 177 B

Místo: LKMK (Moravská Třebová)

→ Při přeletu letadla do CAMO na plánovanou údržbu pilot parkoval do řady ostatních stojících letadel a najel příděl nad přilehlou plochu, kde byla ponechána malá hromada štěrku.

→ V momentě, kdy při dobrzdění intenzivně použil brzdy, došlo k poklesu příděl letounu, kontaktu jednoho listu vrtule s horními kameny této hromady štěrku a jeho následnému poškození.

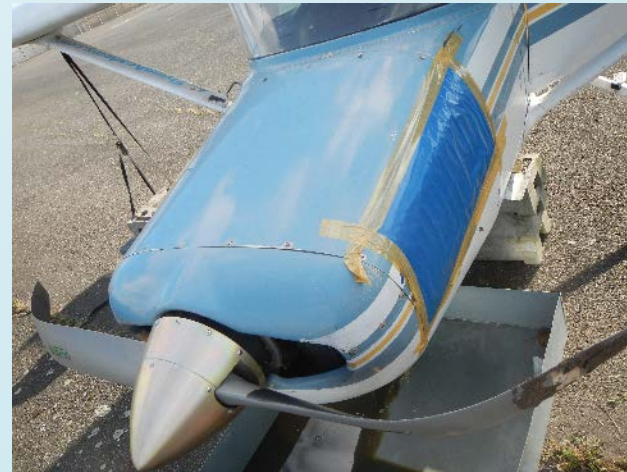
Ohnuté listy vrtule.

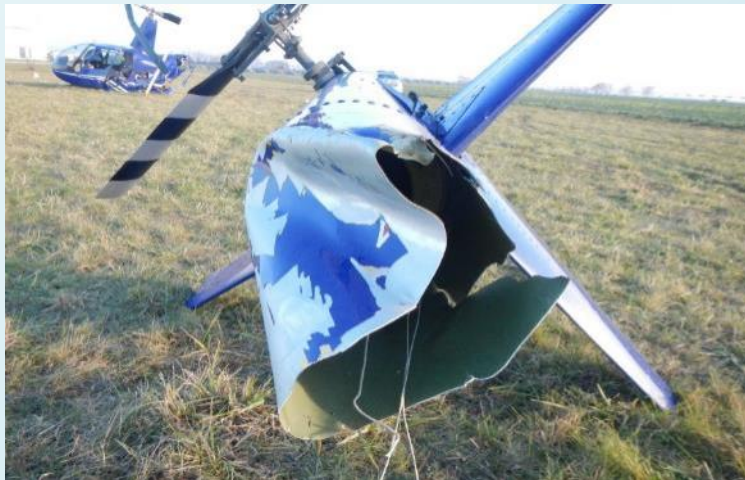
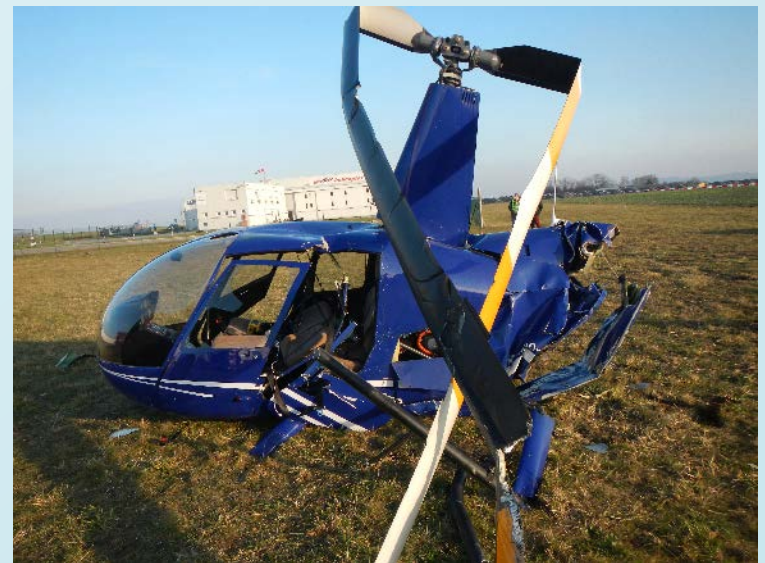
- Vrtulník byl za letu vážně poškozen a pádem na zem zcela zničen.
- Posádka vrtulníku utrpěla vážná zranění a byla transportována na urgentní oddělení fakultní nemocnice.
- Nedošlo ke zranění osob na zemi ani k poškození infrastruktury na „Základně JIH“.
- Pravděpodobnou příčinou letecké nehody byl nevhodně zvolený způsob přistání přes překážku a následně nezvládnutá pilotáž vrtulníku při změně režimu letu.
