## **Porada k rozboru bezpečnosti za 1. čtvrtletí 2018**

## Rozbor bezpečnosti za 1. čtvrtletí 2018

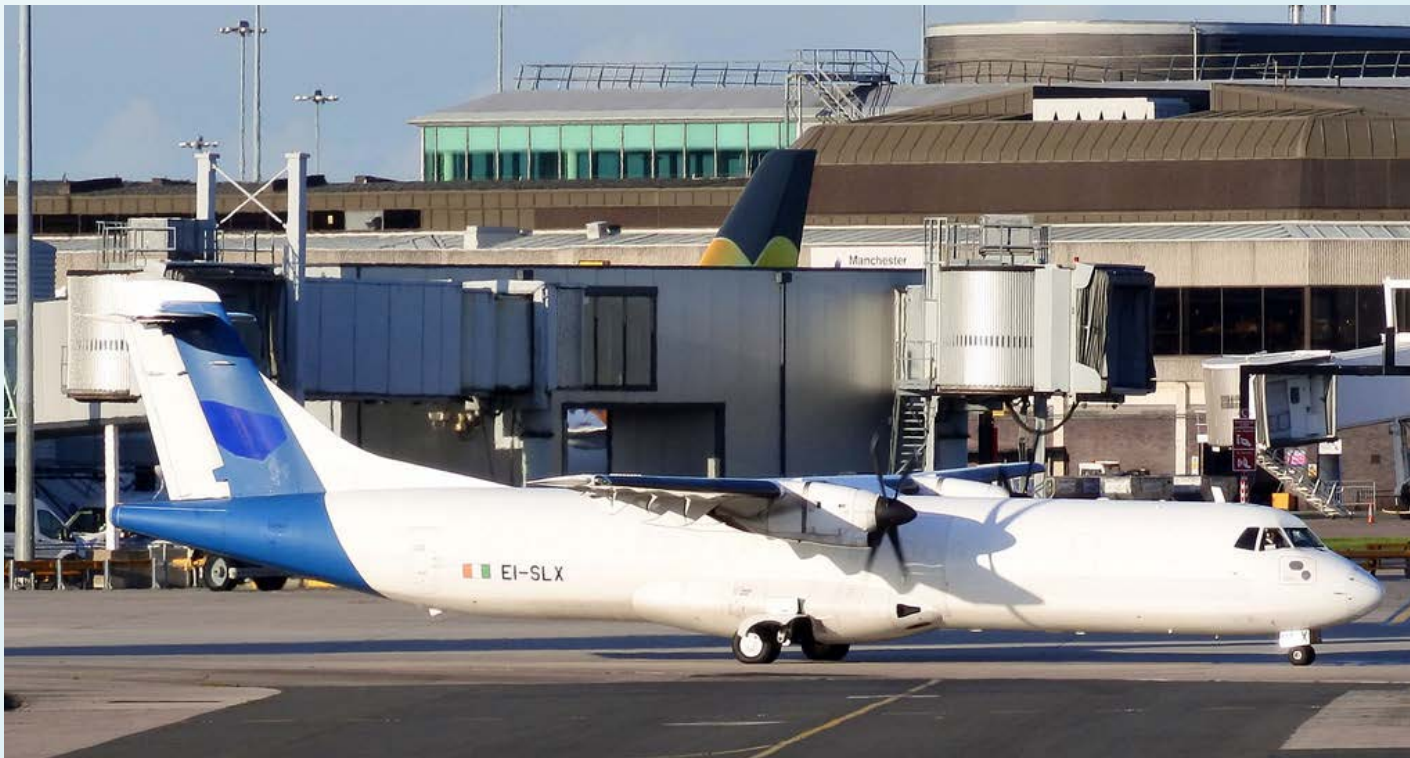
ATR-72 (F) ilustrační foto

- ➔ Po odletu z LKPR do Paříže (LFPG) posádka ATR-72 zahraničního dopravce oznámila problém s motorem č. 2 a požádala o stoupání do 5000 ft. Následně ohlásila vypnutí motoru a požádala o návrat do LKPR. Byla vyhlášena místní pohotovost – přistání s jedním funkčním motorem.
- ➔ Přiblížení a přistání proběhlo bez problémů a letadlo pojíždělo na stojánku vlastní silou.
- ➔ Posádka postupovala v souladu s Quick Reference Handbook Check-listem.
- ➔ Technici našli závadu na PCU (Power Control Unit). Po výměně vadného dílu a testech letadlo odletělo do místa určení.

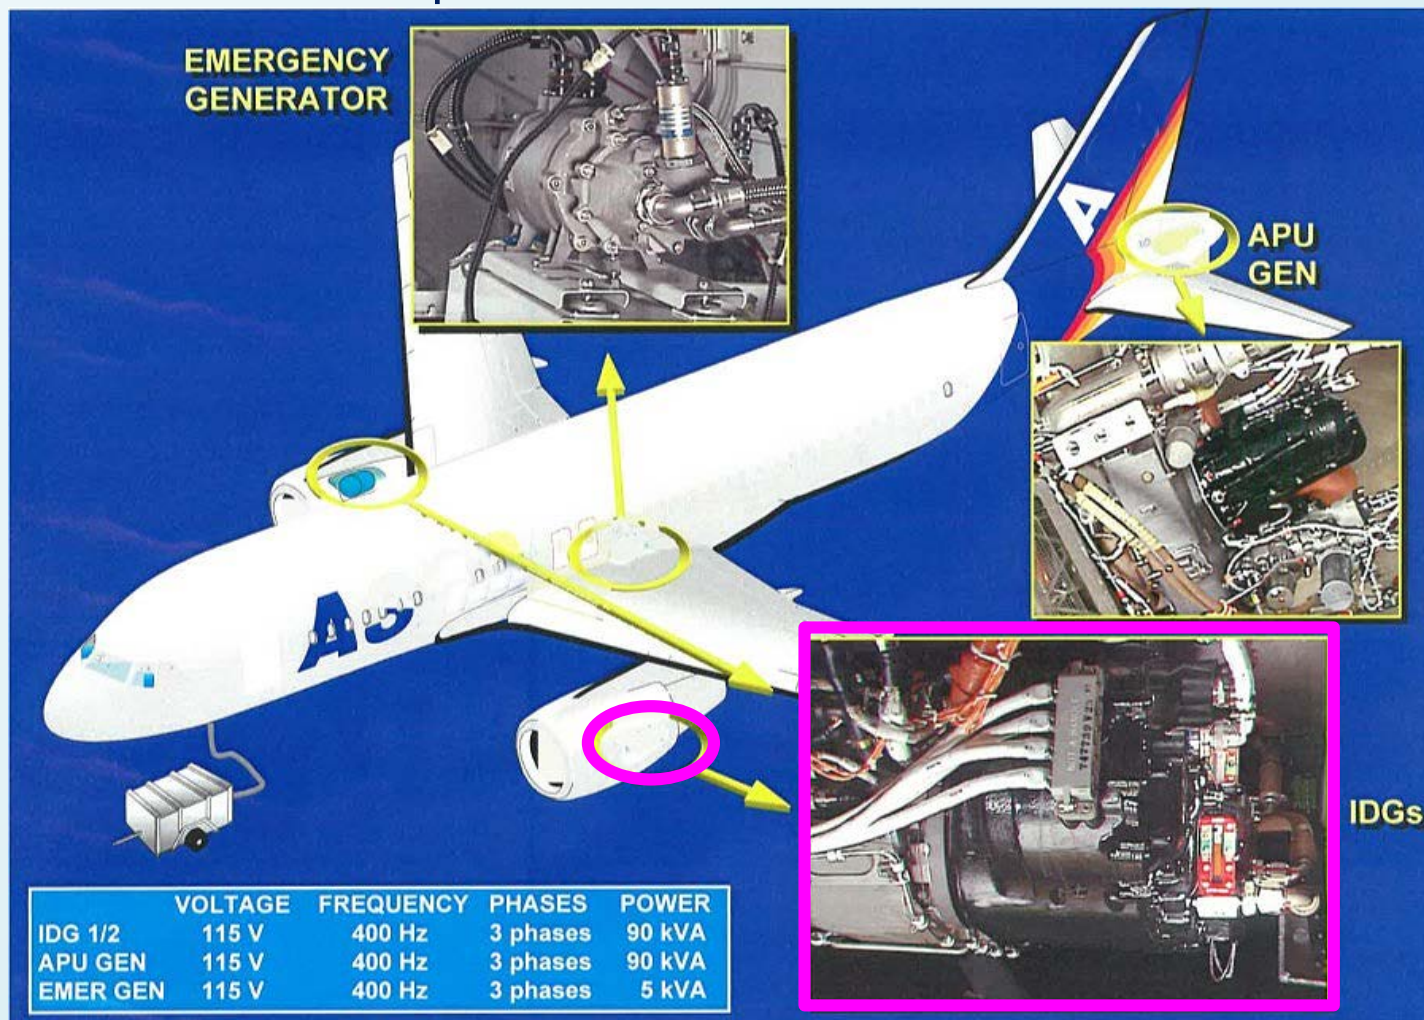
Ilustrační schéma umístění IDG (Integrated Drive Generator).

- Během letu letadla tuzemského dopravce z EGBB (Birmingham) do LKPR došlo v FL 370 k vysazení GEN1. Krátkodobě se objevil lehký dým se zápachem po elektroinstalaci.
- Posádka vyslala signál „PAN-PAN“ a žádala okamžité klesání.
- Na LKPR byla připravena místní pohotovost. Další fáze letu až do přistání a zastavení na stojánce proběhla bez dalších událostí.
- Při odstraňování závady byly provedeny práce dle TSM 24-20-00 (Troubleshooting manual - test průchodnosti vodičů a kontrola správnosti zapojení obvodů), detailní vizuální kontrola OVERHEAD PANELu - bez nálezu a byl vyměněn IDG1 (Integrated Drive Generator) dle MM 24-21-51.
- Byla provedena motorová zkouška s přezkoušením a letadlo bylo uvolněno do dalšího provozu.

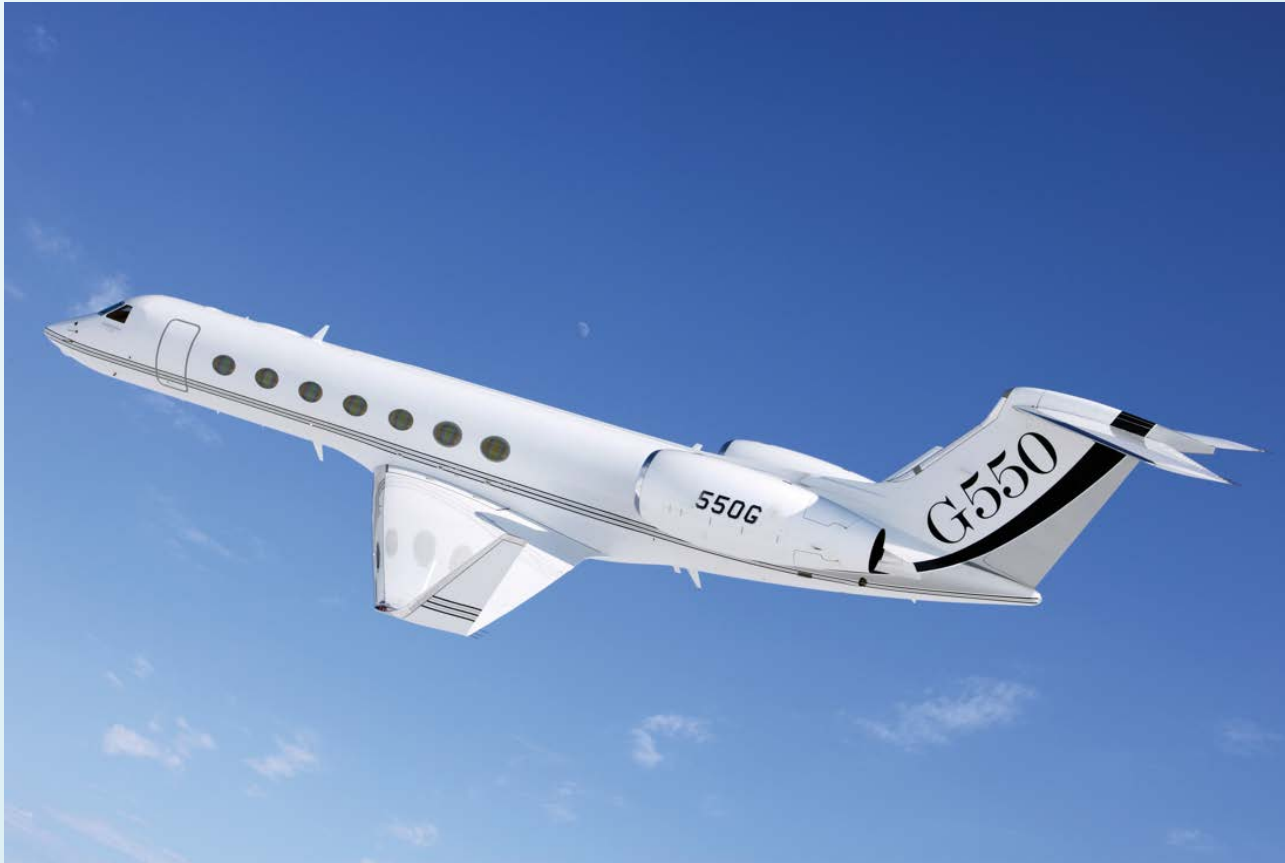
Gulfstream G-550 (ilustrační snímek)

- Během ILS přiblížení pro dráhu 24 WIHH posádka tuzemského dopravce zaznamenala po vysunutí předového podvozku upozornění „Steer By Wire Fail“ (porucha řízení předového podvozku).
- Posádka ohlásila „PAN-PAN“ a na vyčkávacím okruhu provedla postupy dle Quick Reference Handbook (QRH). Bylo naplánováno přistání s řízením směru pouze směrovým kormidlem a s diferenciálním použitím brzd hlavního podvozku.
- Po úspěšném přistání a posledních QRH úkonech byla porucha řízení předového podvozku odstraněna, zrušen stav pohotovosti a letadlo pojíždělo vlastní silou na stojánku.
- Technici provedli předepsané testy řízení předového podvozku bez nálezu a letadlo uvolnili do provozu.

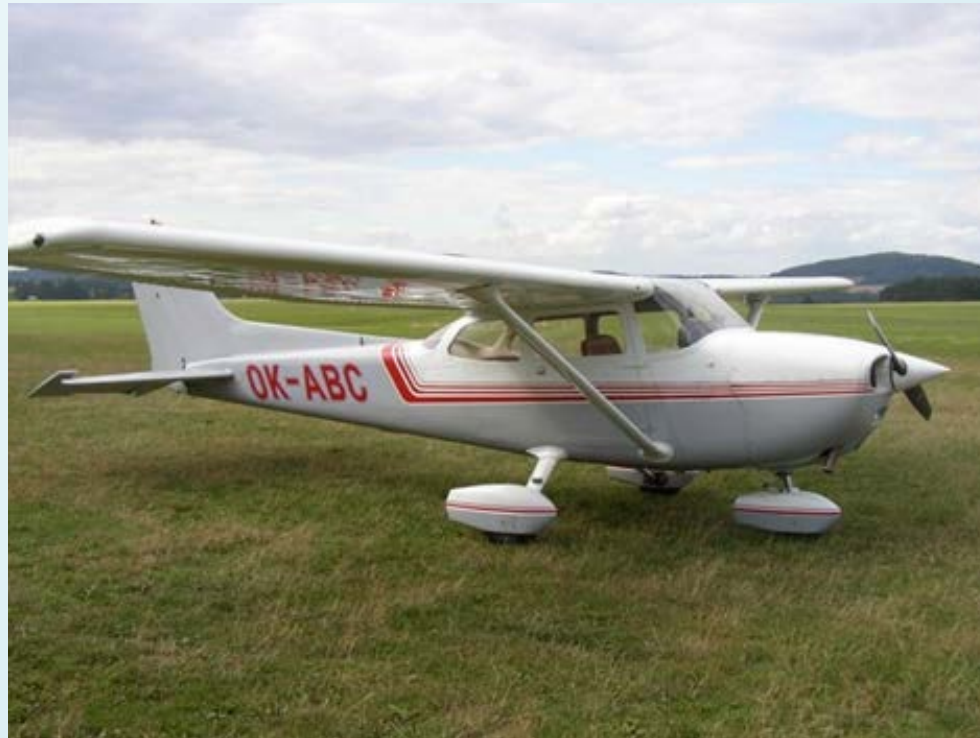
Ilustrační foto Cessna-F172N

- Při vzletu letounu českého provozovatele, ve fázi po odpoutání, posádka zjistila v kabině kouř.
- Rozhodla se přerušit vzlet a požádala o požární asistenci. Po přistání zpět na RWY09 vyjela s letounem na vyčkávací místo RWY27, kde po zastavení vypnula motor a vyčkala příjezdu požární hotovosti.
- Po prohlídce bylo zjištěno, že v prostoru motoru u vstupního hrdla výměníku topení se nacházela ohořelá textilie (hadr). Tuto odstranili.
- Členové požární hotovosti a posádka konstatovali, že příčina je odstraněna. Posádka pojížděla s letounem před hangár společnosti, kde letoun byl prohlédnut a vyčištěn od zbytků spálenin. Po provedené motorové zkoušce byl letoun uvolněn do provozu.

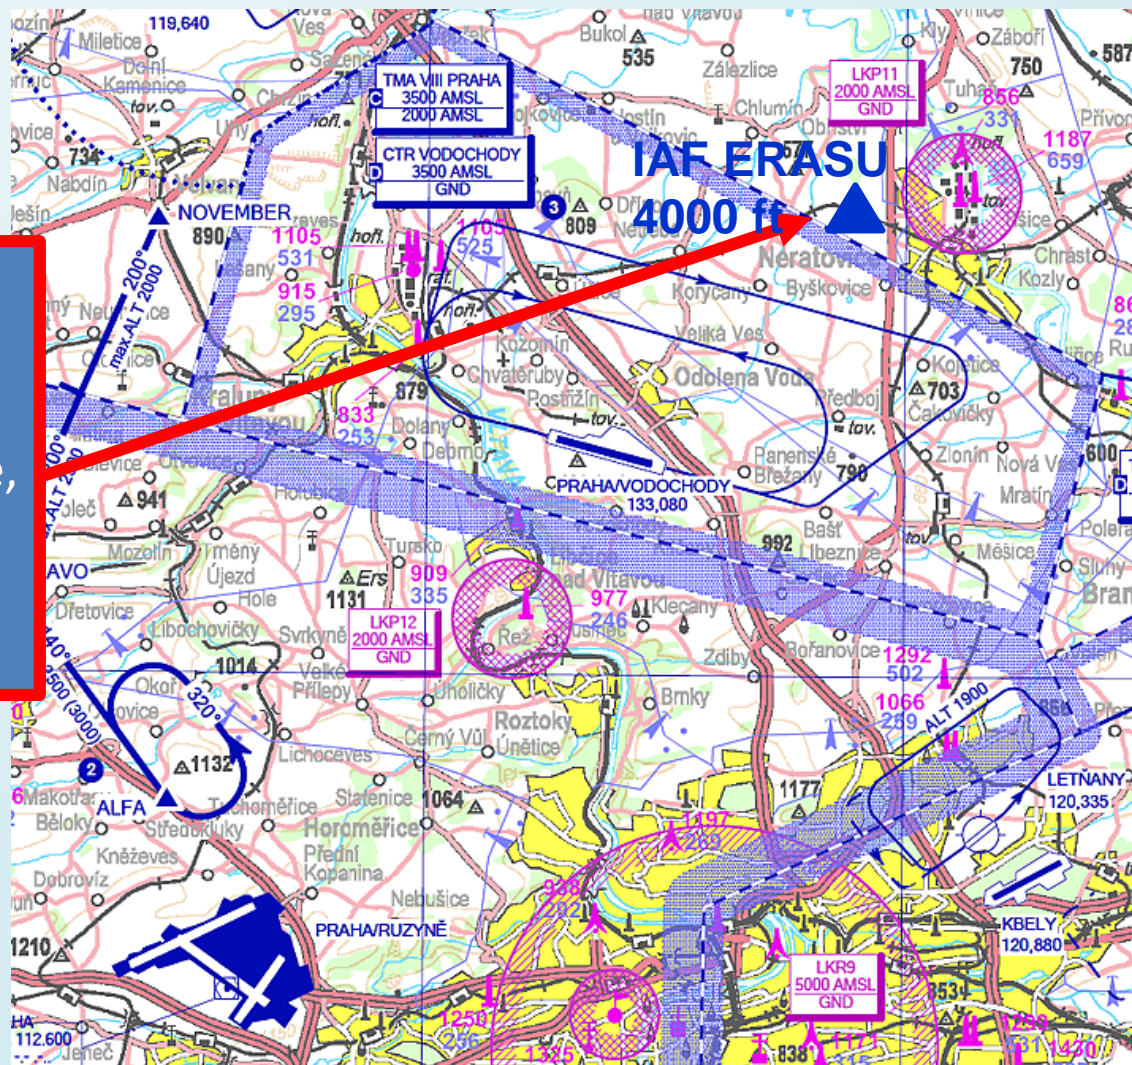
Pilot B 737-800 zahraničního provozovatele ohlásil v poloze ERASU, zhruba na stejné výšce, čtyřmotorový dron cca 1 metr v průměru.

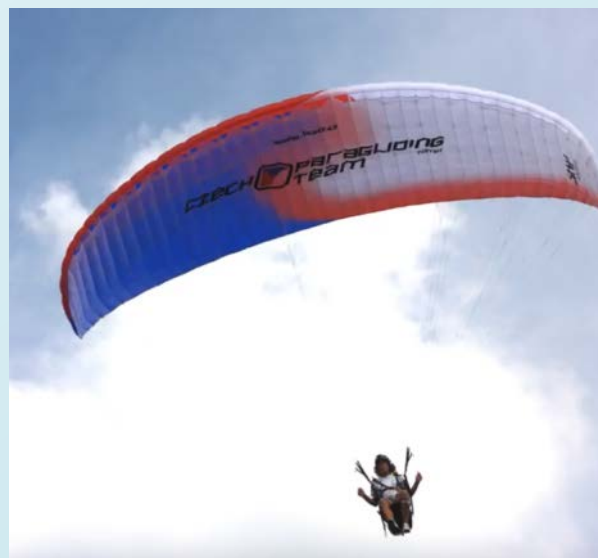
Ilustrační foto – zdroj air.Zone.TV

- Česká tisková kancelář zveřejnila zprávu o tragické nehodě dvoumístného padákového kluzáku na keňském letovém terénu Kerio, při které přišli o život oba dva členové posádky.
- Posádku tvořili zkušený instruktor, úspěšný český reprezentant v paraglidingu, skydivingu i v paraski a jeho pasažérka z USA.

- ➔ K nehodě došlo po kolapsu vrchlíku a následné rotaci padákového kluzáku. Oba podlehli zranění při nárazu do skalní stěny v obtížně dostupném terénu.
- ➔ Instruktor patřil mezi největší osobnosti českého leteckého sportu. Při letošní výpravě do Keni zaznamenal 20. ledna 2018 dokonce rekordní tandemový let 203,42 km na uzavřené trati.
