# ZÁVĚREČNÁ ZPRÁVA

**o odborném zjišťování příčin letecké nehody  
letounu Cessna 421B, pozn. značky OK-TKF,  
dne 26.9.2017 cca 1,5 km NE Noviny pod Ralskem**

Praha  
Leden 2019

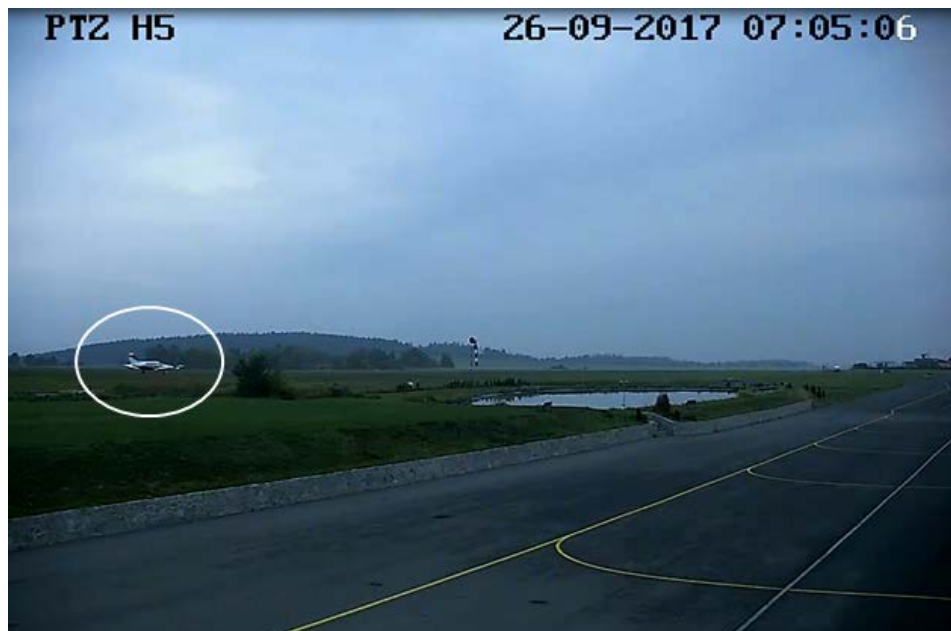
Obr. 1: Výhled kamery severním směrem

07:05:06 Letoun v záběru kamerového systému při rozjezdu na RWY06, Obr. 1.

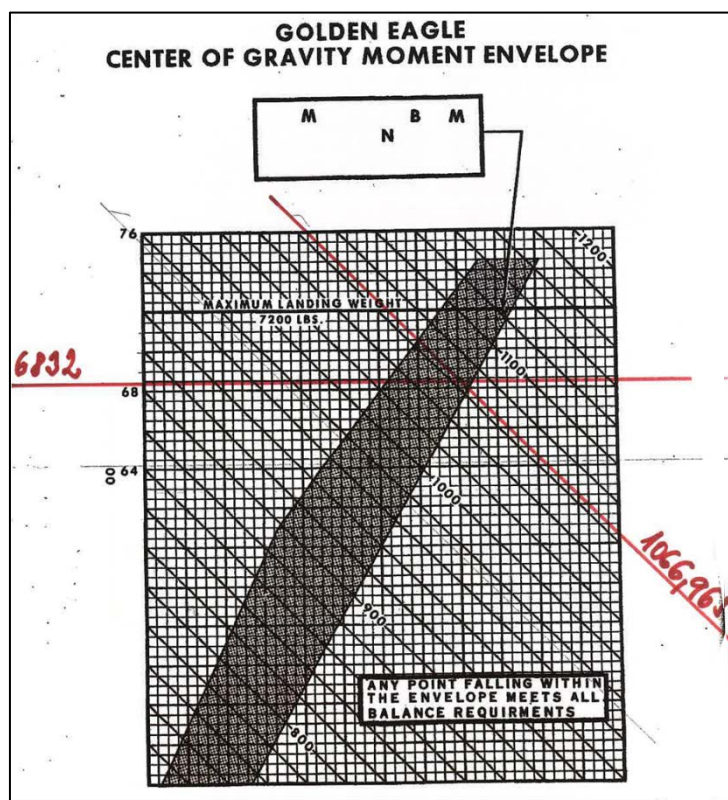
Obr. 5: Diagram vyvážení

Celková váha letounu 6832 lbs byla v době vzletu pod MTOW. (MTOW 7200 lbs). Vyvážení, skutečný moment 1066,955. Při zanesení do diagramu vychází centráž blízko zadní centráži. Centráž byla v normě, vyhovovala.

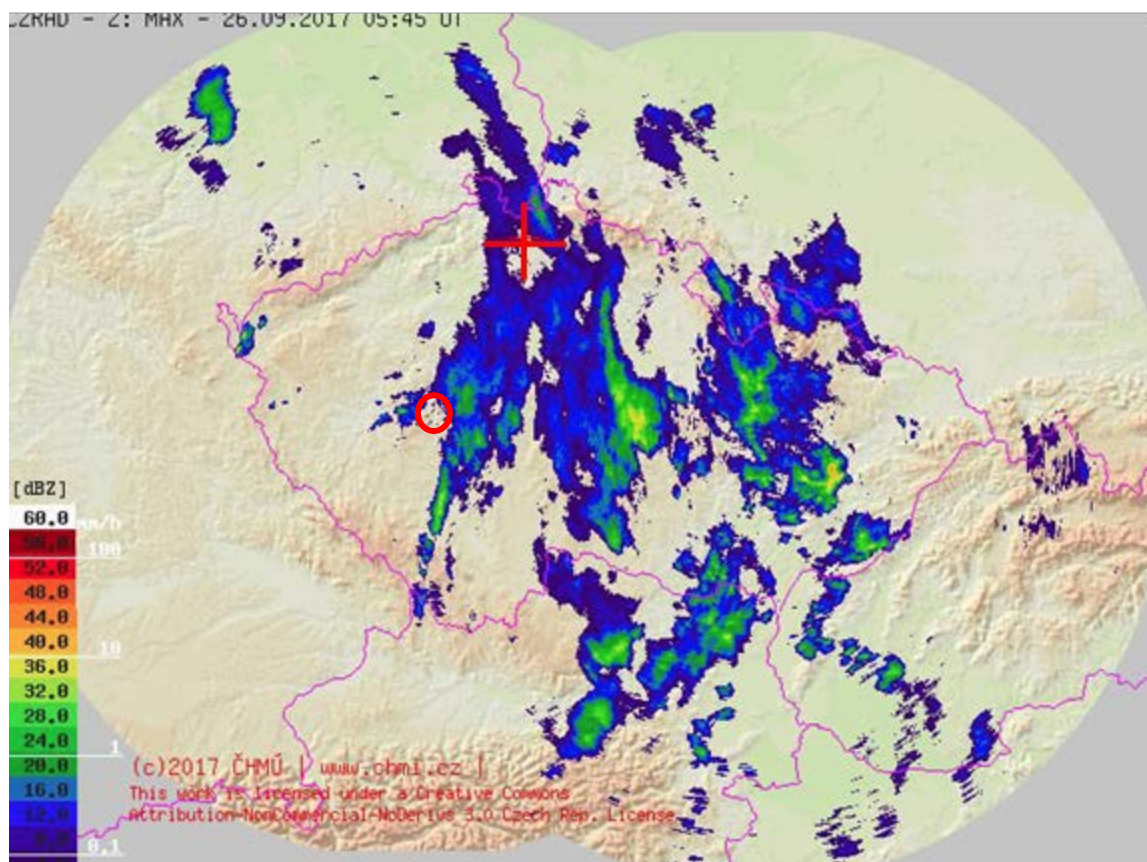
Závěr: Vliv výškové tlakové níže se projevil výskytem BKN/OVC střední vrstevnaté oblačnosti druhu Ac. Vrstva mezi 8000 a 13000 FT AMSL byla velmi vlhká a s vysokou pravděpodobností se v ní vyskytovala slabá až mírná námraza.

Obr. 8: Radarový snímek ze dne 26. 9. 2017 05:45 UTC. Červeným kroužkem je označeno LKPM, křížkem poloha Stráže pod Ralskem.

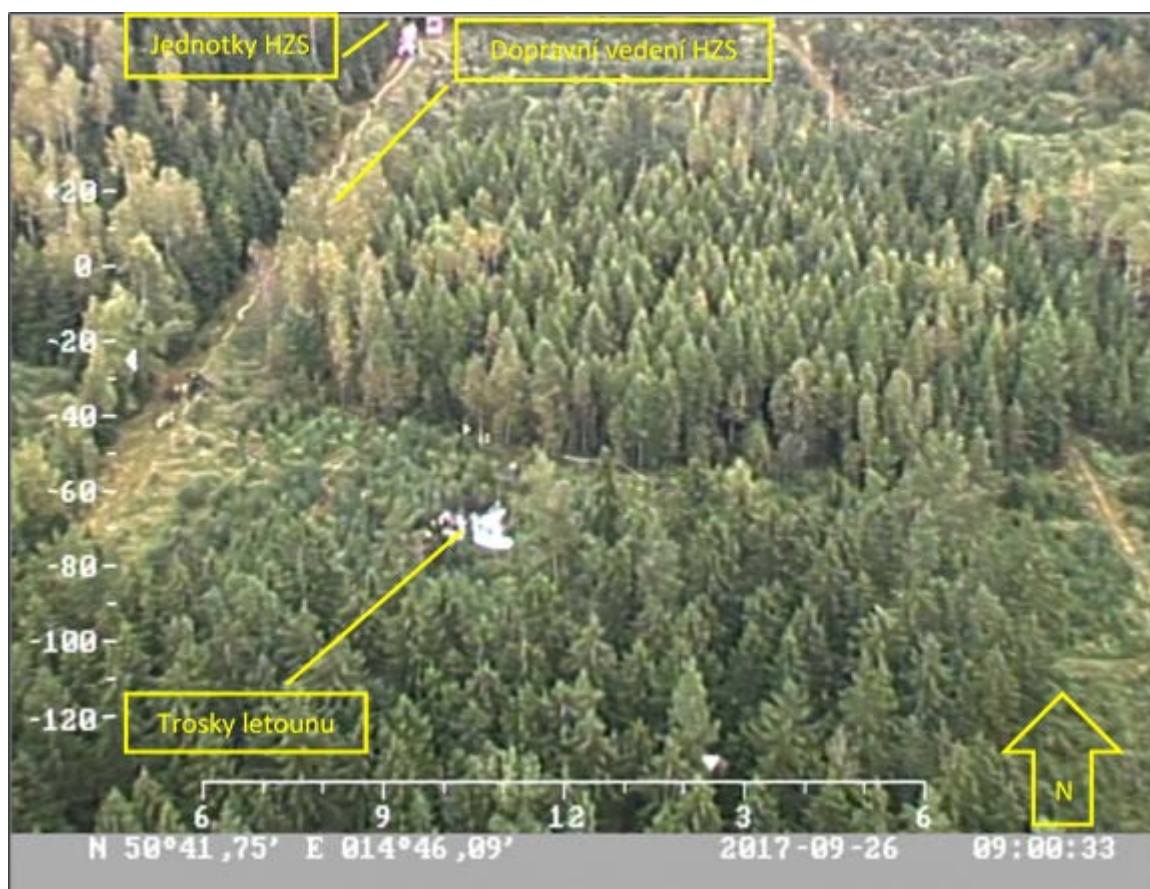
Obr. 10: Okolí letecké nehody

Letoun dopadl na NE svah v kopcovitém, zalesněném a obtížně přístupném terénu. Místo dopadu, se souřadnicemi N50°41', E014°46' a nadmořskou výškou 339 m, bylo v pásu hustého mladého borovicového lesa vedoucího od NW k SE, širokém cca 50 m, s výškou stromů 3 - 5 m. Pás tohoto mladého lesa obklopoval lesní borovicový porost s výškou stromů 10 - 12 m.

Dopad letounu byl pod úhlem cca 45° kurzem cca 300°. Letoun byl zničen nárazem do lesního porostu, do země a následným požárem. Křídlo s motory, přední část trupu, odlomená zadní část trupu s ocasionálními plochami ležely v prostoru nepřesahujícím geometrické rozměry letounu o více než 2 m. Menší části trosek letounu a jeho vybavy byly rozptýleny do 5 m od místa dopadu. Jejich výraznějšímu rozptýlení zabránil hustý lesní porost.

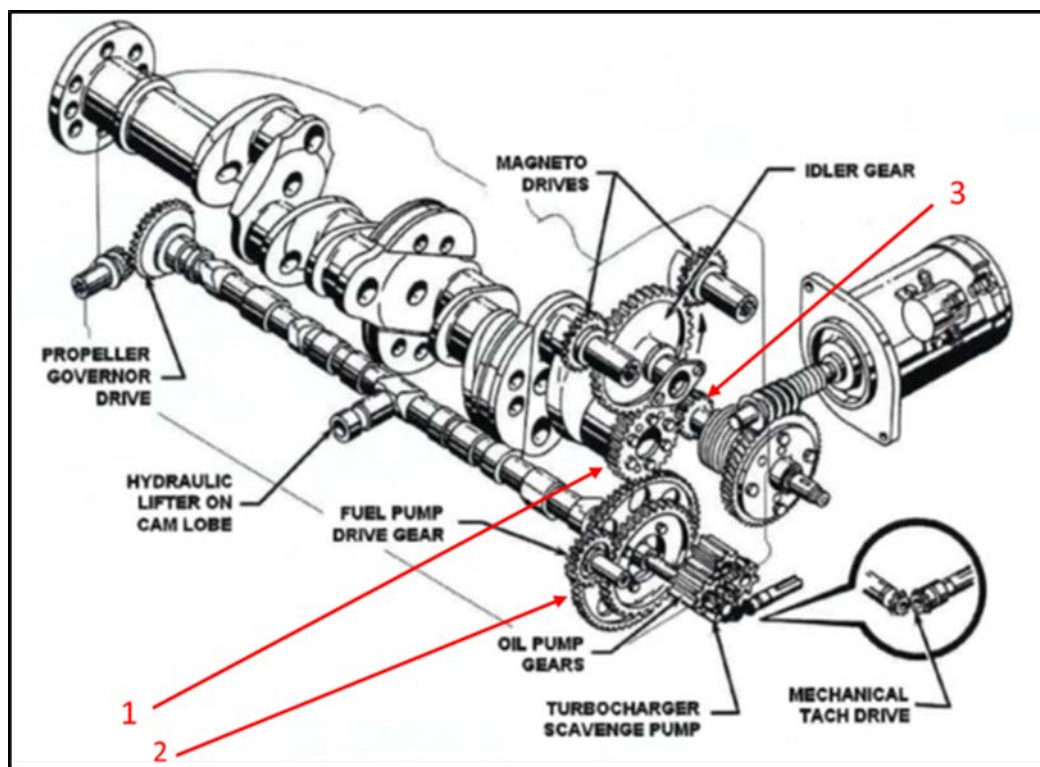
Obr. 3.1: Schema soukolí motoru

Pro rozbor bylo dodáno rozvodové soukolí levého motoru, SN 817617-R, WO: E34/2017 viz Obr. 3.2 Pro potřeby jednoznačné identifikace byla kola označena dle obrázku, a to jako:

- L1 – hnací kolo na klikovém hřídeli
- L2 – hnané kolo rozvodového hřídele
- L3 – pastorek od startéru

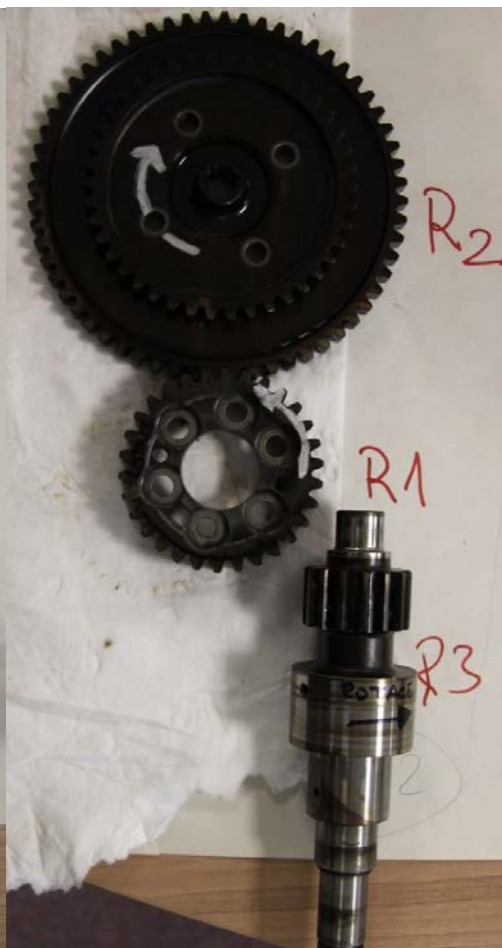
Obr. 3.3: Ozubení pravého motoru

Obdobně pro pravý motor, SN 817543-R, WO E34/2017 (viz Obr 3.3) bylo užito značení R1 – hnací kolo na klikovém hřídeli, R2 – hnané kolo rozvodového hřídele, R3 – pastorek od startéru.
