**CZ-18-0168**

# **ZÁVĚREČNÁ ZPRÁVA**

**o odborném zjišťování příčin letecké nehody  
UL letounu D4BK F80/100 Fascination  
poznávací značky OK-OUF 88 u obce Kundratice  
dne 9. dubna 2018**

Praha  
Březen 2019

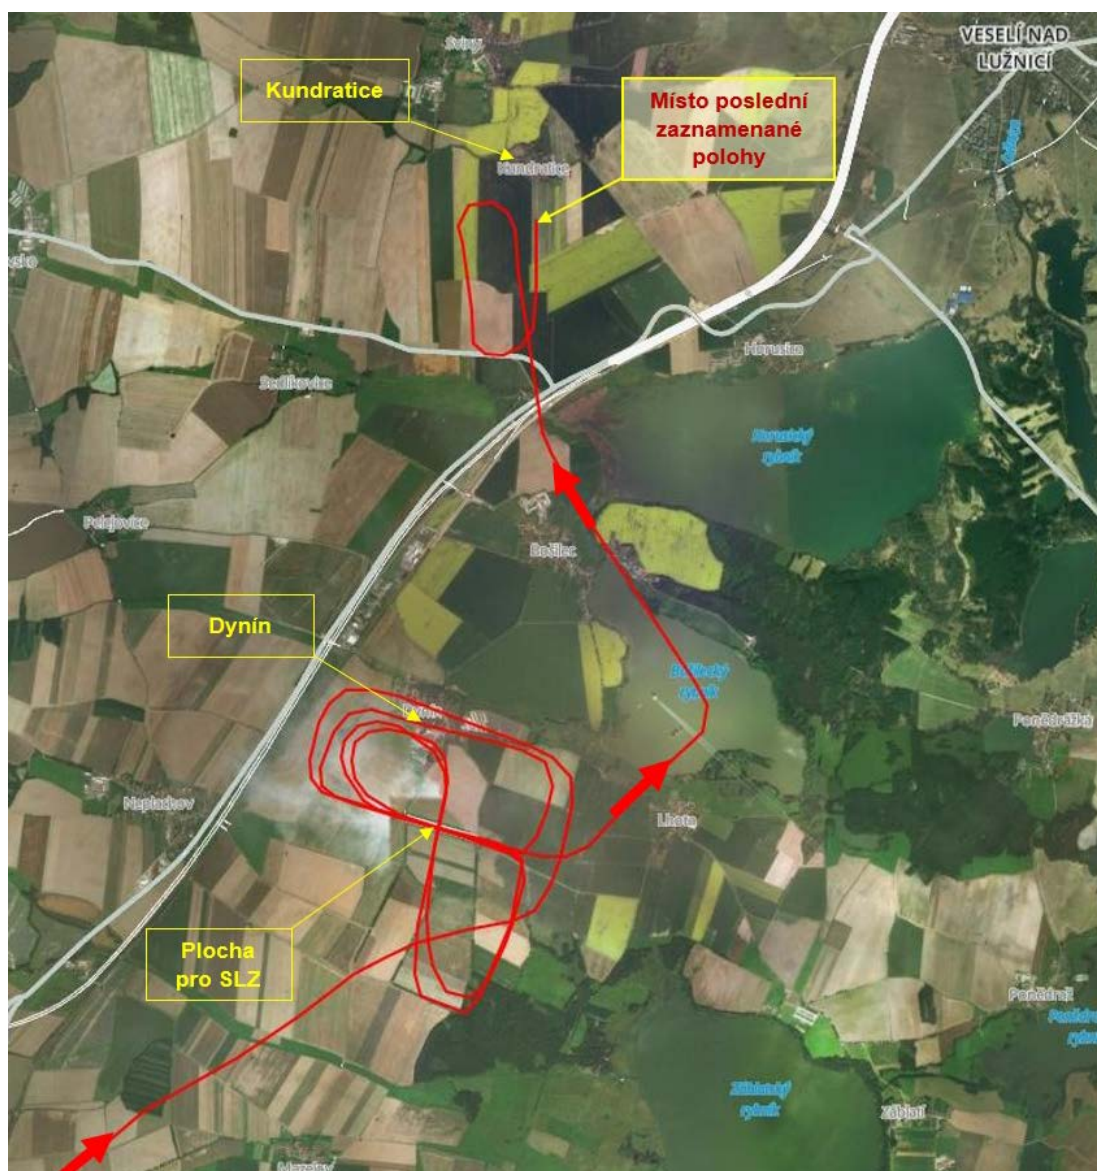
Obr. č. 1 – Trajektorie letu z LKHS na plochu SLZ u obce Dynín a k obci Kundratice.

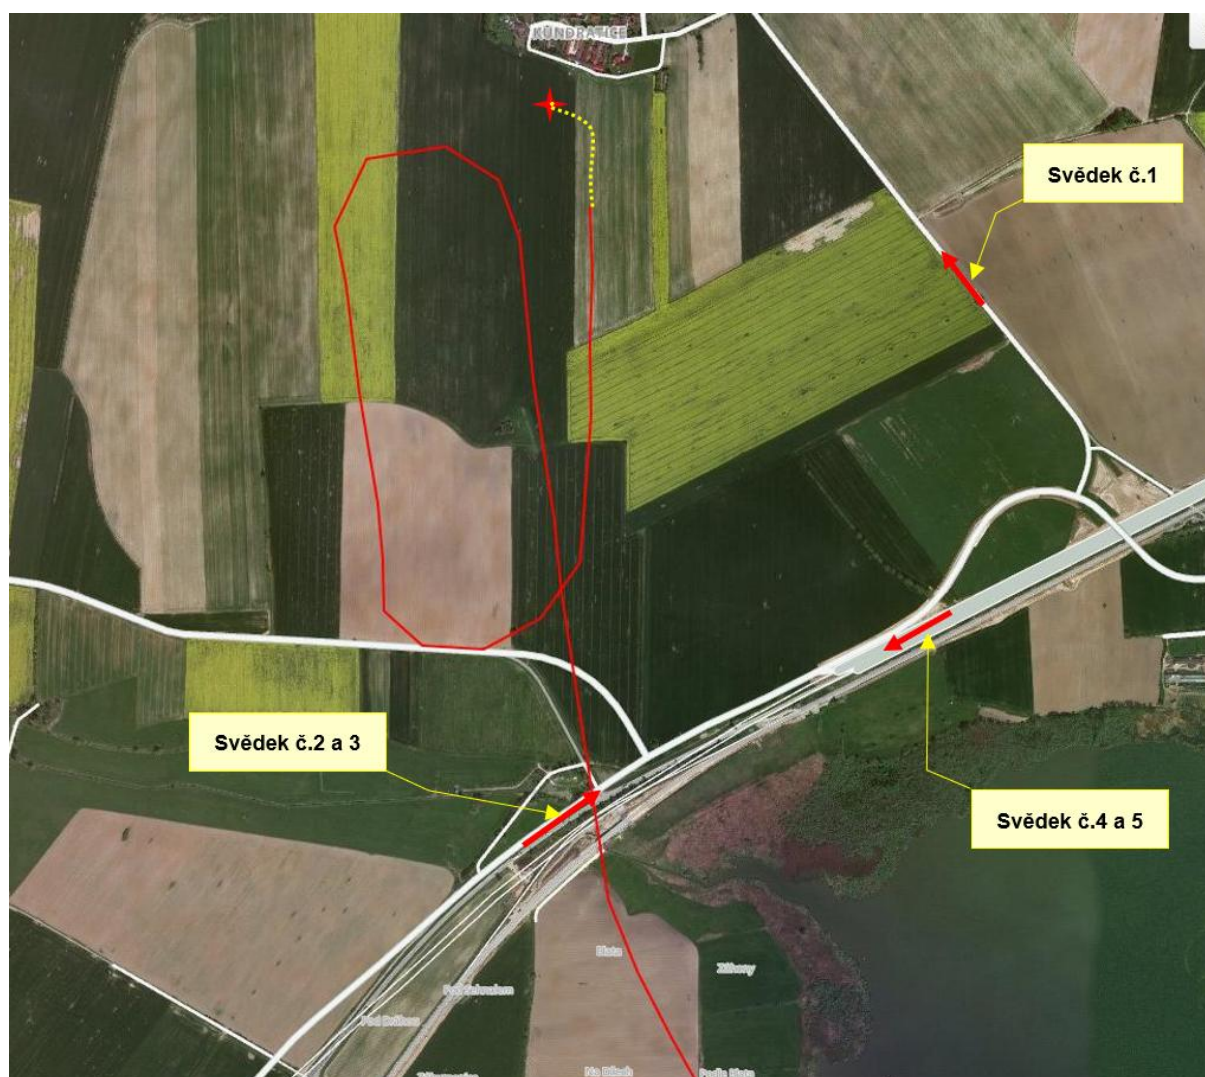
Obr. č. 4 – Mapa se zaznamenanou polohou jednotlivých svědků letecké nehody. Červený křížek označuje místo letecké nehody. Červené šipky označují směr pohybu vozidel svědků.
