Rozbor bezpečnosti za 1. čtvrtletí 2019

Vybrané ukazatele – 1. čtvrtletí 2019

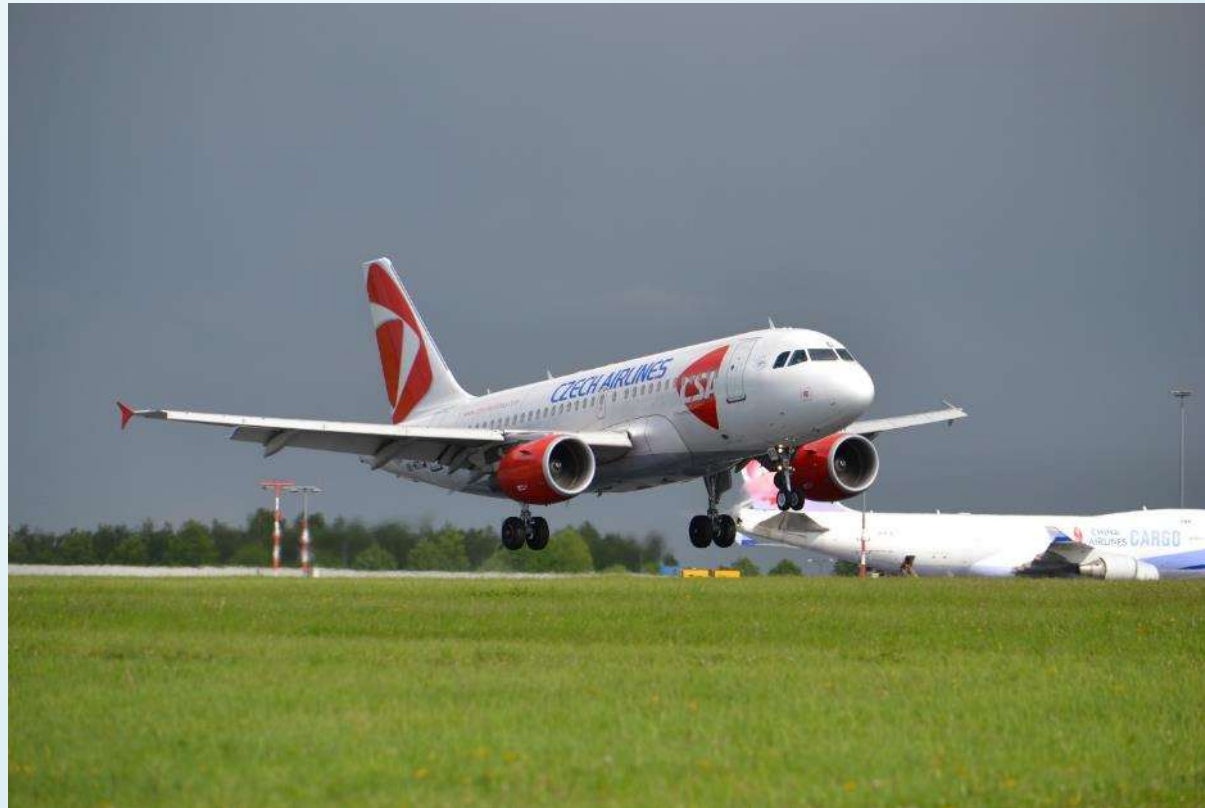
Ilustrační foto Airbus A319-112

- Po vzletu letounu českého dopravce z EDDS zaznamenala posádka indikaci nižší teploty na odběrech vzduchu (BLEEDs) u obou motorů. Po konzultaci s MCC byl z provozních důvodů proveden návrat zpět na letiště vzletu. Přistání proběhlo bez potíží.
- Techniky společnosti Lufthansa Technik byla na motoru č. 1 provedena výměna THERMOSTAT FAN AIR VALVE CONTROL dle MM 36-11-43.
- Na motoru č. 2 byla provedena výměna FAN AIR VALVE dle MM 36-11-54 a THERMOSTAT FAN AIR CONTROL VALVE dle MM 36-11-43.
- Práce byly zakončeny přezkoušením systému odběru vzduchu od motorů.

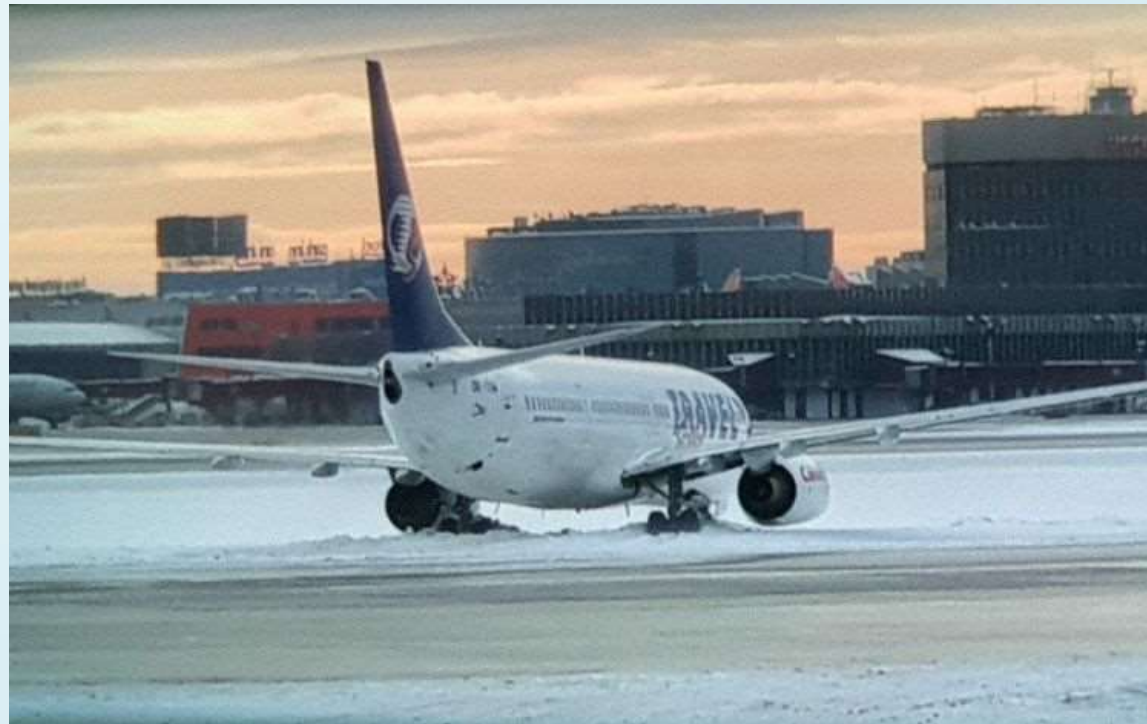
- Letoun českého leteckého přepravce se 40 cestujícími a 7 členy posádky.
- Po vstupu ke vzletu na RWY 24C ACFT bez zastavení vyjel vlevo mimo RWY.
- Podmínky na RWY podle SNOWTAM byly:
 - stav dráhy – suchý sníh,
 - znečištění dráhy v % - 11 – 25% dráhy znečištěno,
 - tloušťka vrstvy sněhu – 3 mm,
 - koeficient tření 36 (brzdící účinek „4“ střední – dobrý).
- Sníh mimo RWY měl tloušťku cca do poloviny kol podvozku.
- Posádka vypnula motory.
- Cestující, všichni byli bez zranění, byli přepraveni do terminálu.

- ACFT byl odtažen na APRON.
- Příčiny události jsou zjišťovány ve spolupráci s příslušným orgánem civilního letectví Ruské federace (FATA).

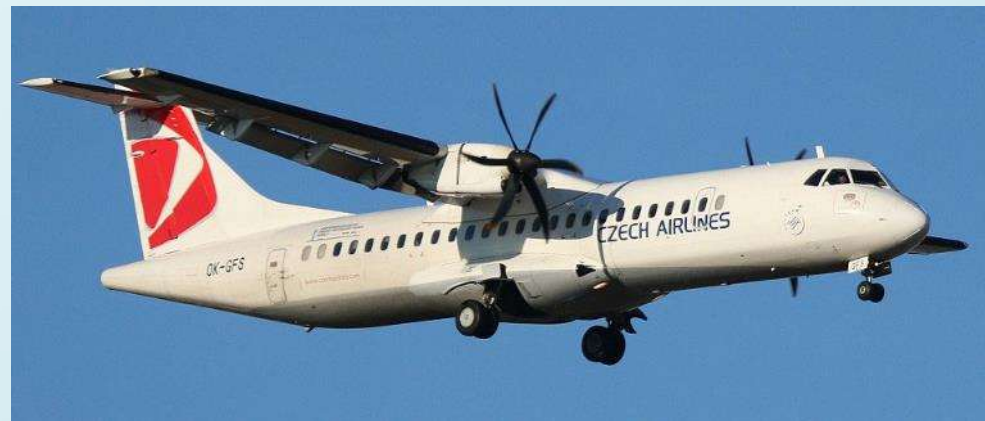
- Během odletu letounu českého dopravce z LKPR na LIRF (Fiumicino) došlo ve FL 64 k indikaci závady „PACK 1 FAULT“.
- Posádka se rozhodla pro návrat na letiště vzletu. Přistání proběhlo bez potíží.
- Technici zjistili závadu řídicího ventilu „Pack 1 Flow Control Valve“, který vyměnili.
- Po následném testu bylo letadlo uvolněno do provozu.

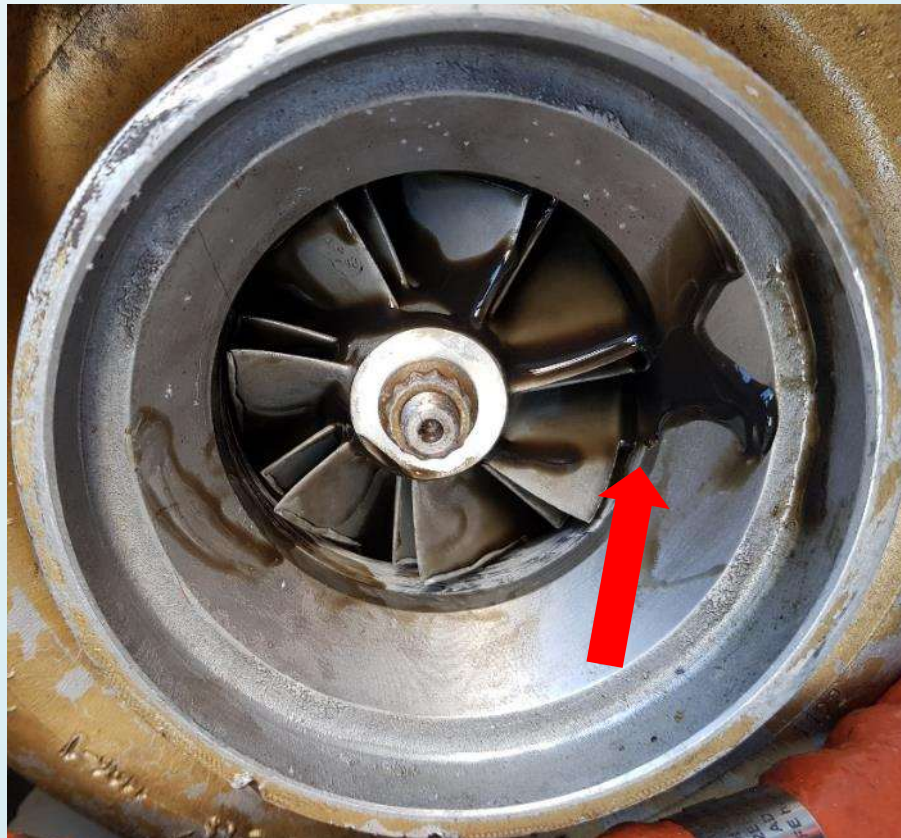
- Událost není uzavřena, LBA (Luftfahrt-Bundesamt SRN) postoupil tento případ EASA k posouzení.

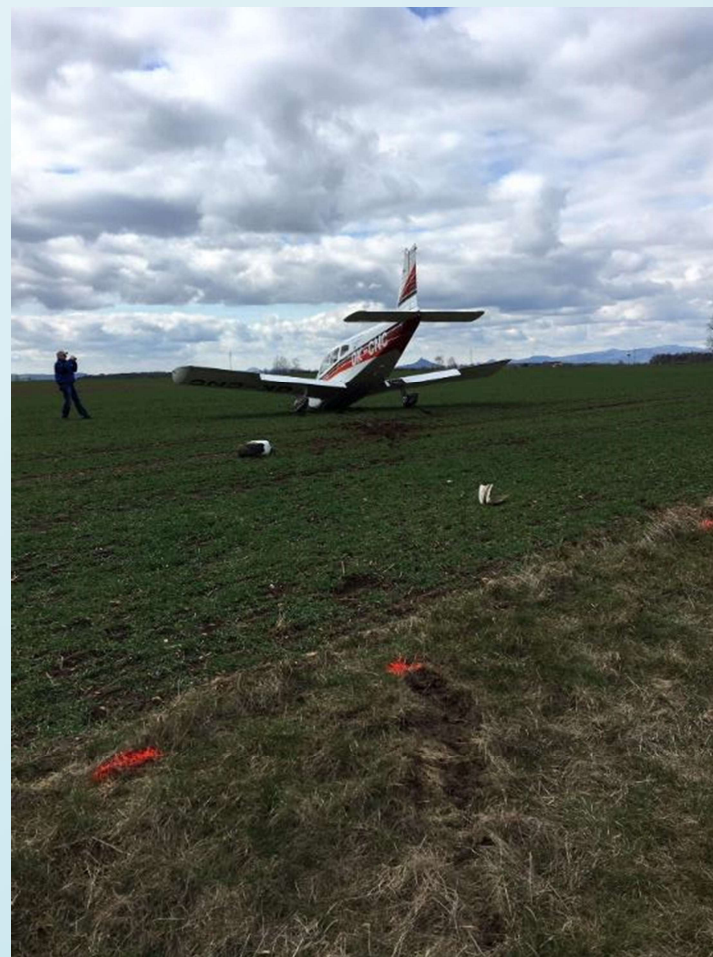
- Došlo k poškození podvozku a vrtule včetně násilného zastavení motoru.
- Pilot nebyl zraněn.
- Příčinou letecké nehody byla nezvládnutá pilotáž při letném přistání, kdy pilot nevhodně reagoval na boční nárazový vítr a letoun nekontrolovaně vyjel z dráhy.

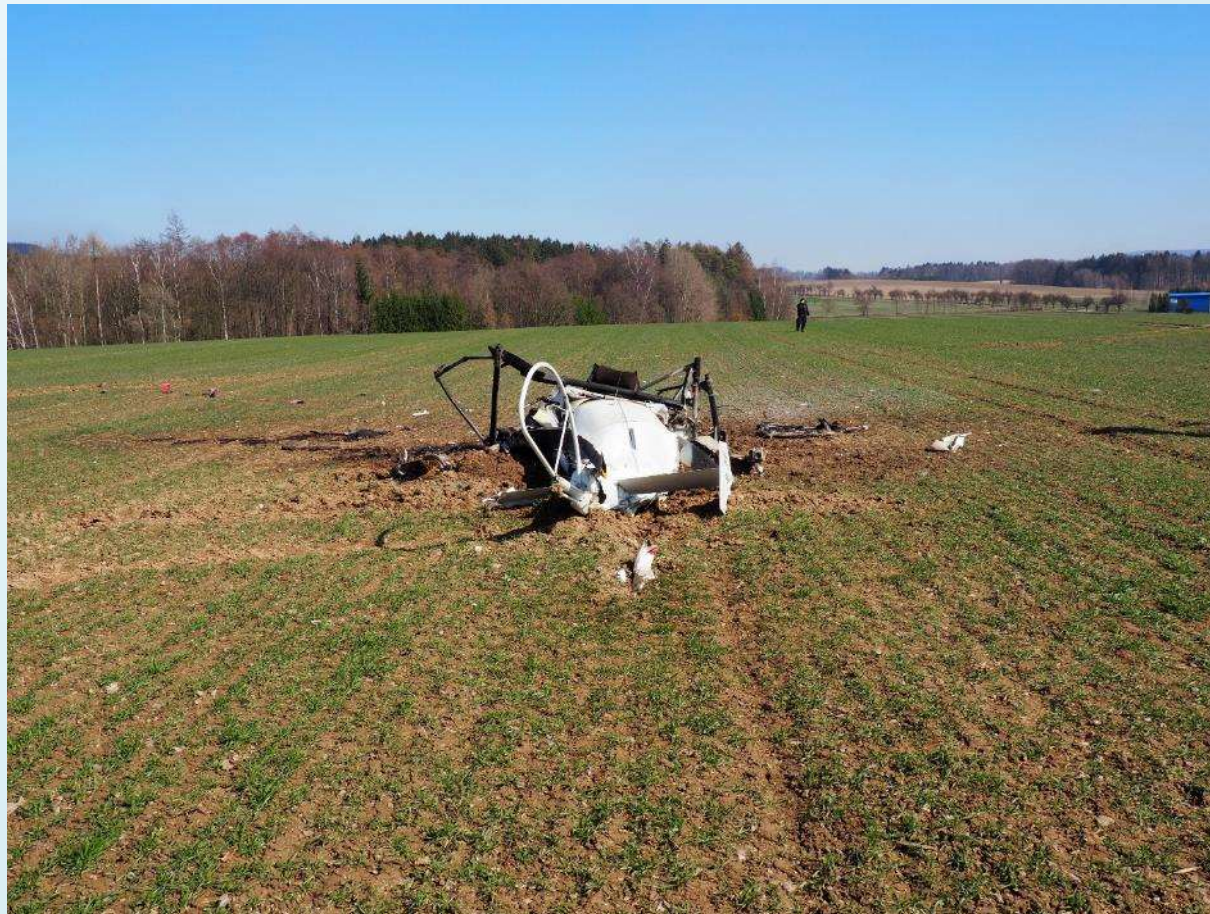
- Vrtulník byl nárazem do země a následným požárem zcela zničen.
- Posádka v troskách vrtulníku zahynula.

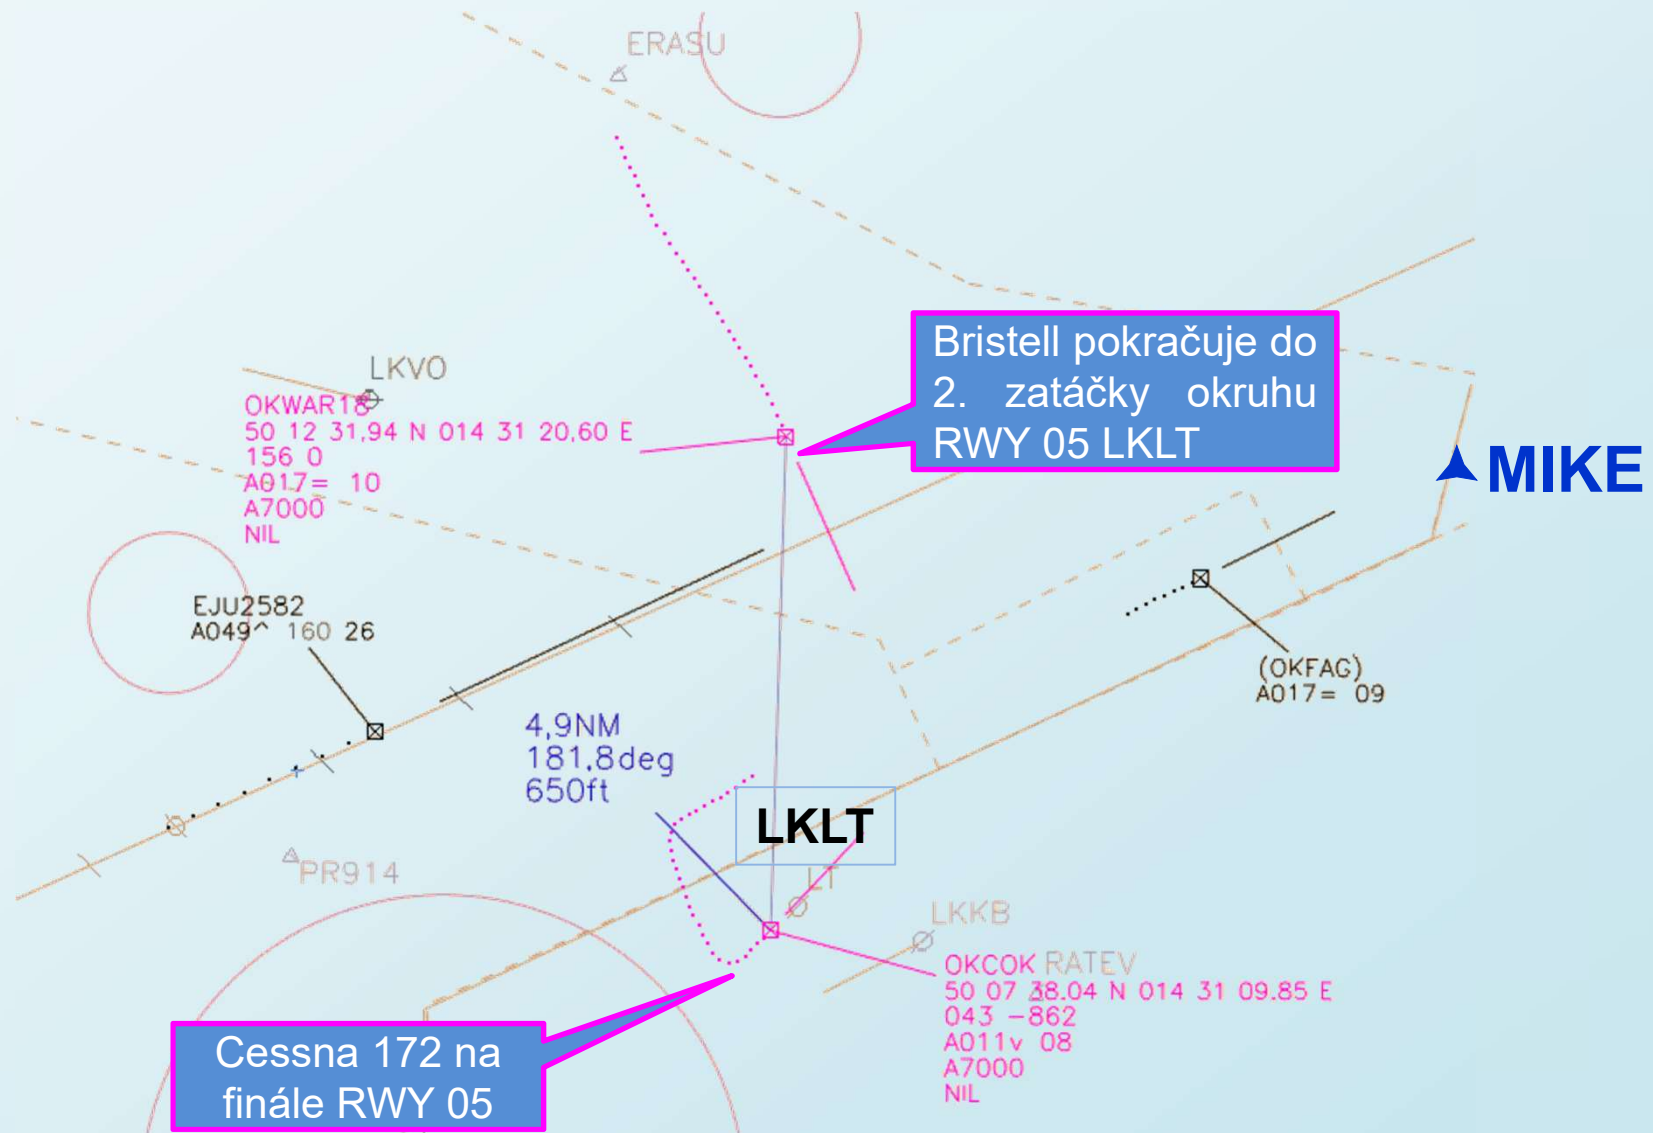
- Dispečer AFIS LKLT předal informaci: „COK jako první na finále dráhy 05“.
- Po 4. zatáčce instruktor oznámil, že provedou průlet: „Zamýšlaná činnost schválená 05 průlet nízký jo?“
- Dispečer AFIS LKLT jim předal informaci: „Volno pro COK na 05 pravou k zamýšlené činnosti vítr 020 stupňů 10 uzlů“.
- Pilot letounu Bristell pokračoval stále přímo do prostoru 2. zatáčky levého okruhu RWY 05.
- Posádka Cessna 172 po průletu nad RWY 05L pokračovala ve stoupání kurzem do 1. zatáčky okruhu.
- Těsně před druhou okruhovou zatáčkou žák zpozoroval na levé straně neznámý provoz, který je podletěl a pokračoval pravotočivou zatáčkou do polohy po větru před ně. Uvedl, že byl pod nimi ve vzdálenosti cca 5 metrů.

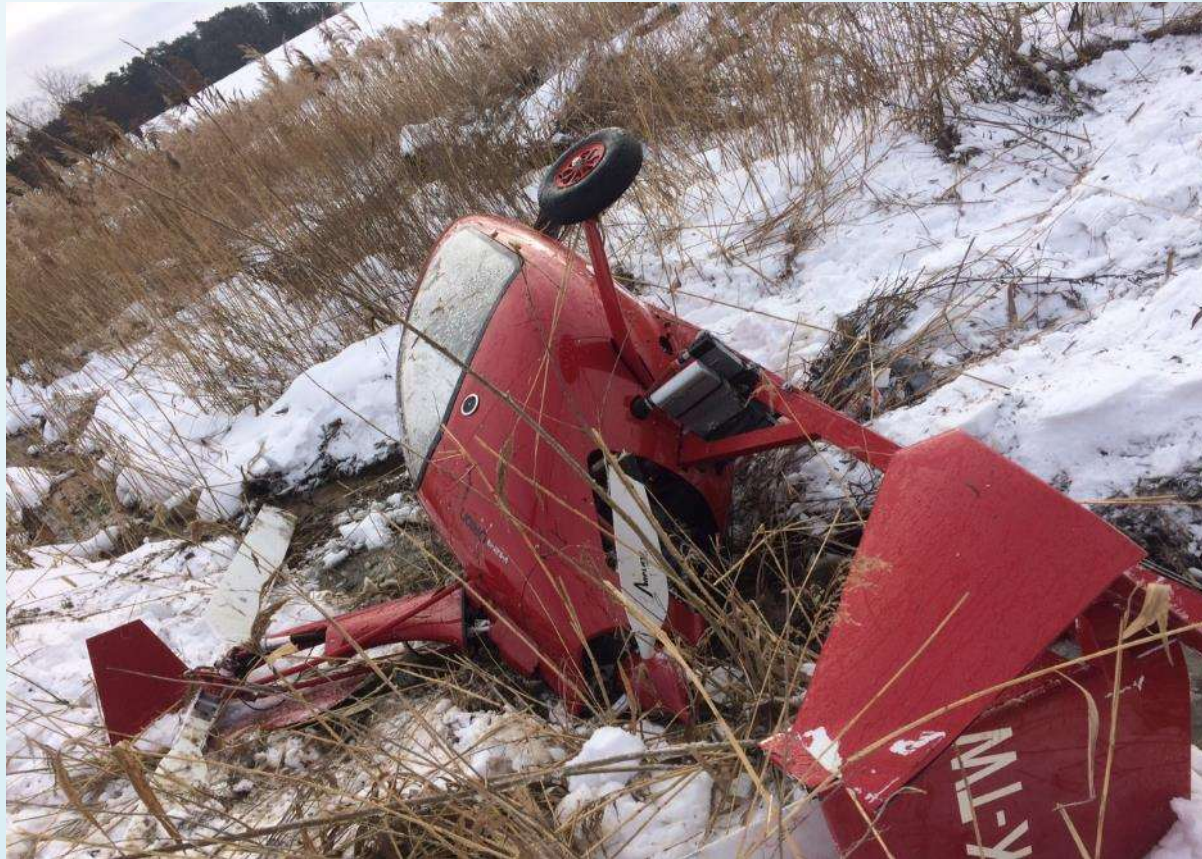
- Pilot plánoval rekreační let v prostoru letiště.
- Po roztočení rotoru zahájil vzlet rozjezdem po asfaltové RWY 09 zbavené vrstvy sněhu pluhováním.
- Rozhodnul se přerušit vzlet ve fázi těsně před odpoutáním UL vírníku a začal intenzivně brzdit.
- UL vírník se na zpevněné dráze nezastavil a pokračoval v pohybu cca 50 m po travnatém předpolí.
- Zde vjel do terénní nerovnosti a převrátil se na levý bok.
- UL vírník byl vážně poškozen.
- Pilot nebyl zraněn.

- Pravděpodobnou příčinou letecké nehody bylo chybně provedené přerušení vzletu z obavy před možným střetem UL vírníku s hejnem ptáků.

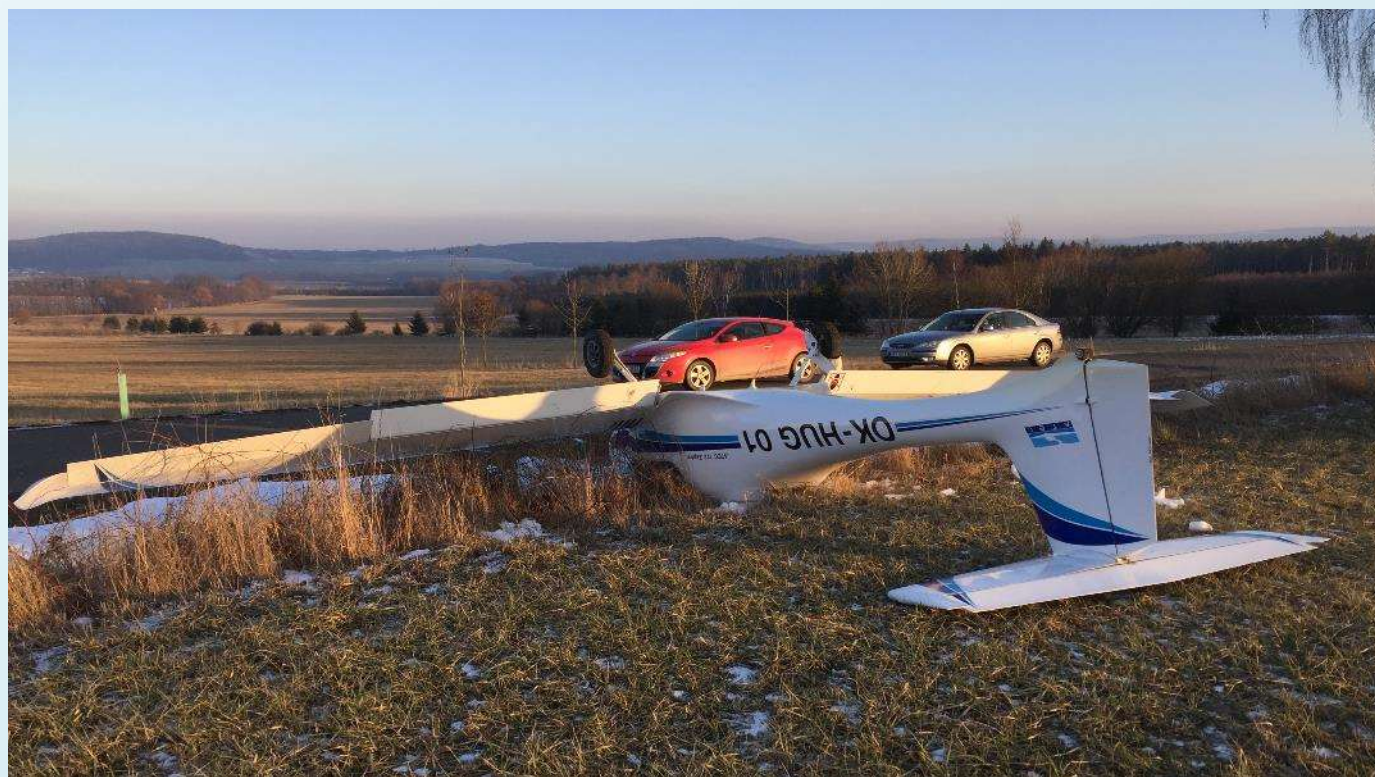
- ➔ Na UL letounu byl poškozen předový podvozek, byla poškozena vrtule, hlavní podvozek, překryt kabiny, obě poloviny křídla, vodorovná ocasní plocha a došlo k deformaci sklolaminátové skořepiny trupu.

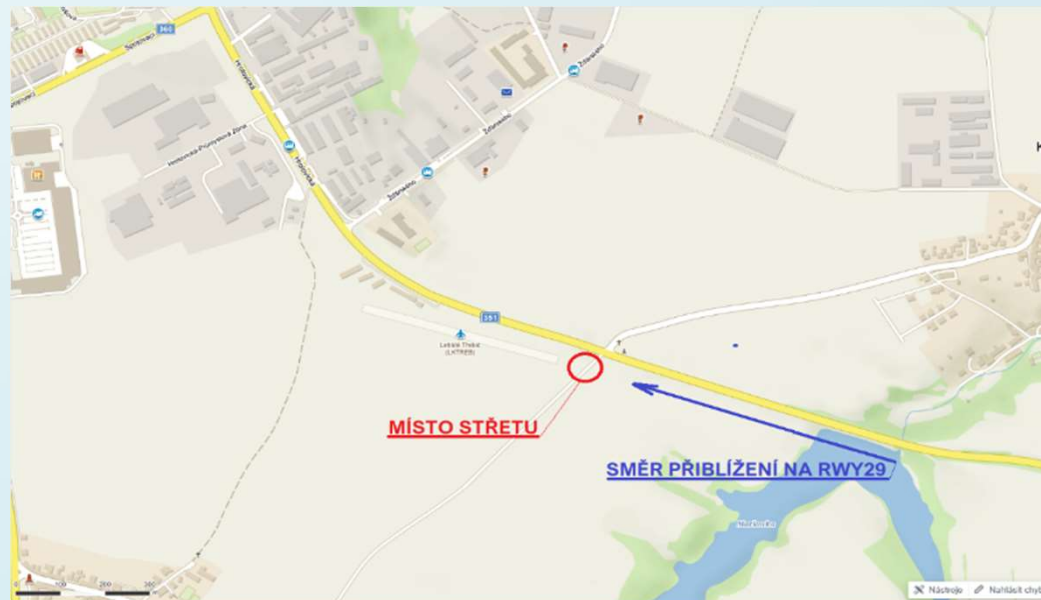
- ➔ Pilot s další osobou na palubě plánoval kondiční let po okruhu.
- ➔ Po vzletu z RWY 29 pokračoval letem po levém okruhu.
- ➔ Po dotočení 4. zatáčky prováděl přiblížení na přistání plochým úhlem.
- ➔ V okamžiku, kdy se nacházel nad komunikací na východním okraji plochy, došlo k prosednutí UL letounu a ten zachytil vrtulí a podvozkem o střechu projíždějícího osobního automobilu.
- ➔ Pilot přerušil přistávací manévr a po několika průletech nad plochou, za účelem kontroly podvozku, bezpečně přistál.
- ➔ Při kontaktu s osobním automobilem došlo k poškození jednoho listu vrtule, krytu předového a levého kola podvozku.

- Na vozidle byla poškozena střecha a zničen střešní zavazadlový kontejner.
- Posádka UL letounu ani osoby v automobilu nebyly zraněny.
- Příčinou letecké nehody byl nesprávně provedený rozpočet na přistání, kdy nebyla dodržena minimální bezpečná výška nad překážkou tvořenou pozemní komunikací.

- Příkaz k zachování bezpečnosti civilního letectví dle § 89, písm. x) zákona číslo 49/1997 Sb. Pro všechny velitele/piloty letadel všech kategorií a provozovatele letišť.

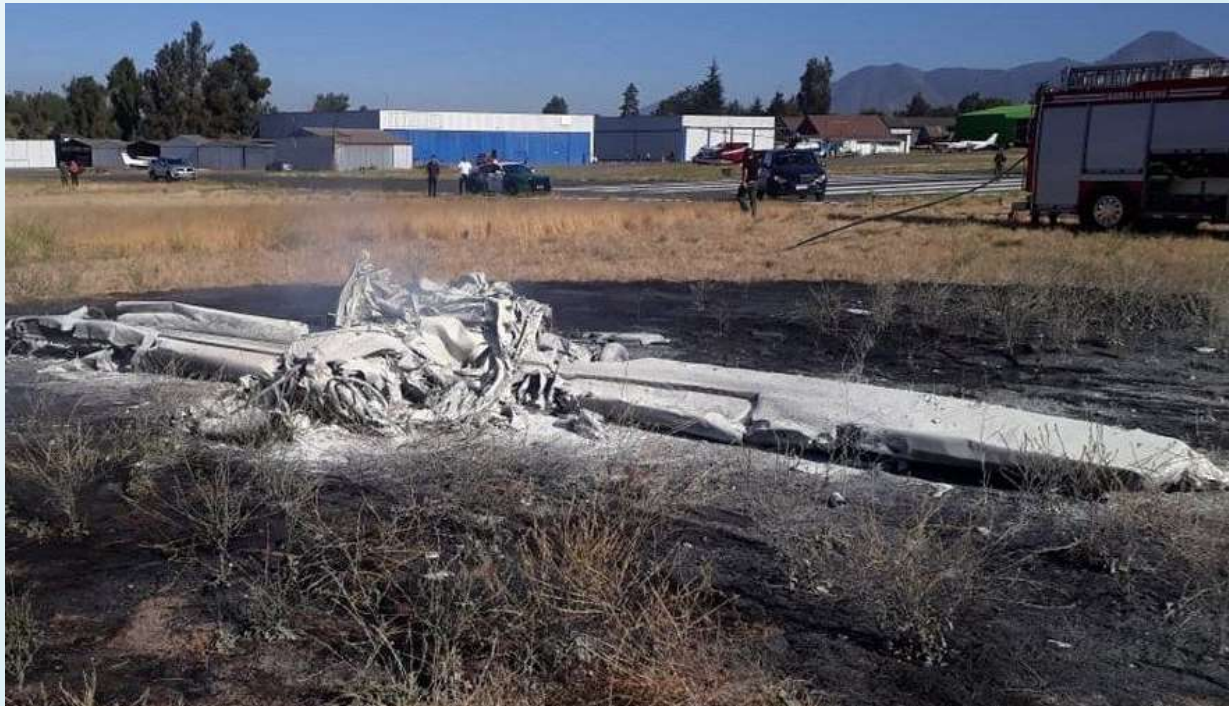
- Posádka byla při nárazu těžce zraněna a pomoc jí poskytly osoby z letiště.
- Letoun byl zničen požárem.

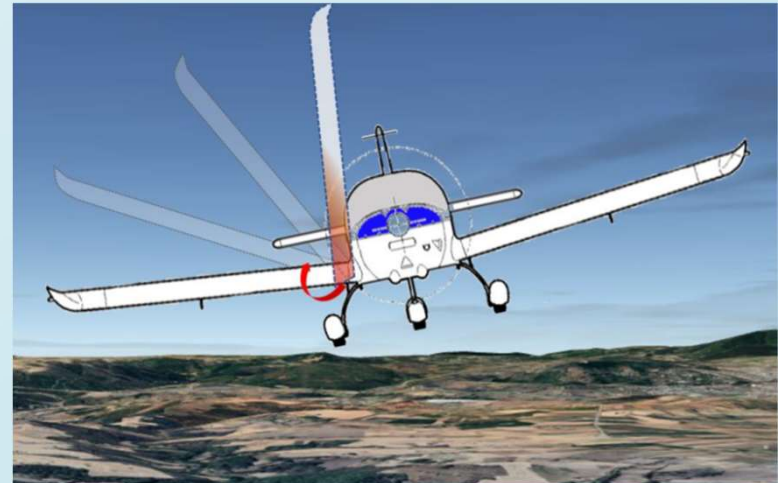
- Portugalský orgán pro šetření (GPIAAF) zaslal notifikaci nehody letounu Sport Cruiser UL.
- Podle dosavadního šetření posádka vzlétla z RWY 20, a letěla po jihovýchodním levém okruhu. Posádka vyslala naslepo hlášení o finále na RWY 20, aniž by však uvedla svůj záměr. Po přiblížení na RWY 20 letoun bez přistání pokračoval v letu do prostoru východně od RWY.
- Během blíže neurčeného manévru došlo k poruše pravé poloviny křídla a nárazu do kabiny.

- Neovladatelný letoun se ve spirále zřítil na zem 1,45 km od letiště Bragança. Posádka zahynula.
- Na základě požadavku GPIAAF výrobce letounu Sport Cruiser UL poskytuje součinnost při šetření příčiny.
