ZÁVĚREČNÁ ZPRÁVA

**o odborném zjišťování příčin letecké nehody
horkovzdušného balónu BB 22 poznávací značky SP-BAC
na poli u obce Dobruška dne 4. května 2018**

Praha
Květen 2019

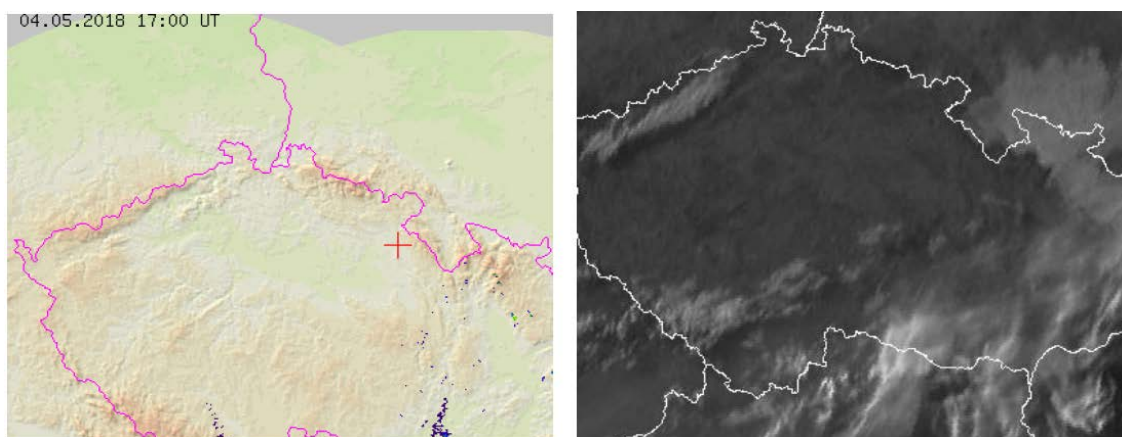
Obrázek. č. 1: Radarový a satelitní snímek (červeným křížkem je označena poloha obce Dobruška)

V době letecké nehody kolem 17:00 v okolí obce Dobruška bylo pravděpodobně skoro jasno, jen s velmi malým množstvím vysoké oblačnosti typu Ci. Dohlednost byla nad 10 km. Teplota vzduchu dosahovala 16 až 17 °C a vlhkost vzduchu byla 55 až 60 %. Vítr váł ze směru 360 až 060° (převážně však z 020 až 040°) o rychlosti 8 až 14 kt, místy s nárazy do 25 kt. Výškový vítr do výšky 5 000 ft AMSL byl severovýchodní až východní o rychlosti 10 až 15 kt. Z nebezpečných meteorologických jevů pro přistání balónu byly v místě letecké nehody slabá orografická turbulence a nárazovitý vítr.
