CZ-18-0679

# ZÁVĚREČNÁ ZPRÁVA

**o odborném zjišťování příčin vážného incidentu  
letounu Boeing B737-800,  
poznávací značky N624XA  
na LKPD  
ze dne 1. srpna 2018**

Provozovatel:	Travel Service, a.s.
Výrobce a model letadla:	Boeing B737-800
Poznávací značka:	N624XA
Místo:	Pardubice LKPD
Datum a čas:	1. srpna 2018, 15:50, (všechny časy jsou v UTC)

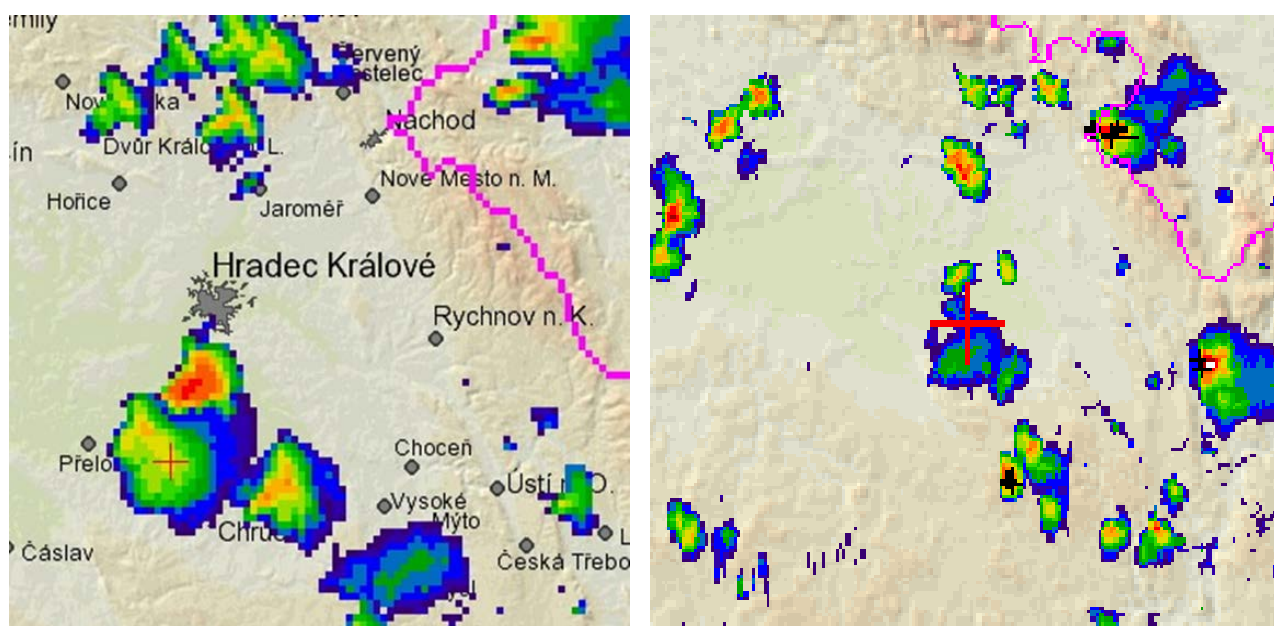
Obrázek 3 Radarový snímek

V levé části obr. 3 z 1. 8. 2018 15:30 ukazuje rozložení odrazů odpovídající přeháňkové a bouřkové oblačnosti u Pardubic v době od 15:05 do 15:45, kdy byla dle záznamu pozorována bouřka nad LKPD (červeným křížkem je označena poloha LKPD).

Radarový snímek v pravé části obr. 3 zachycuje oblačnost v 16:10.

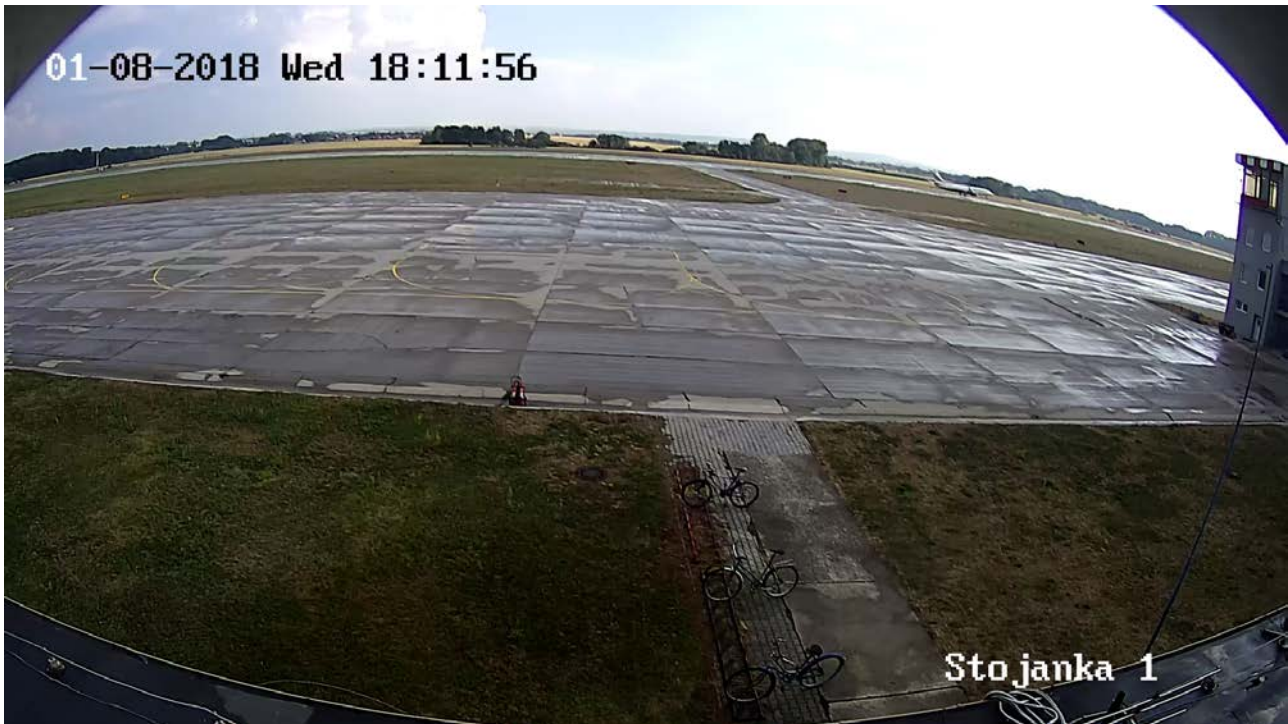
Obrázek 16 Pohled přes stojánku na B 737 1sec před dosednutím na RWY
