## Rozbor bezpečnosti za 3. čtvrtletí 2019

## Vybrané ukazatele – 3. čtvrtletí 2019

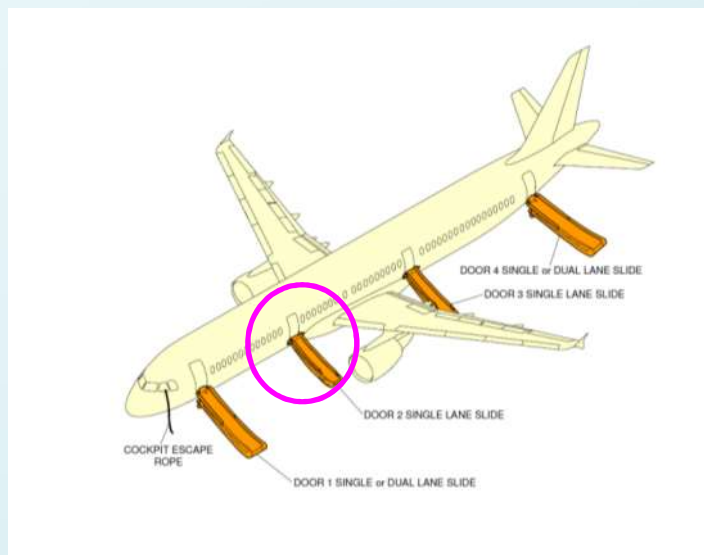
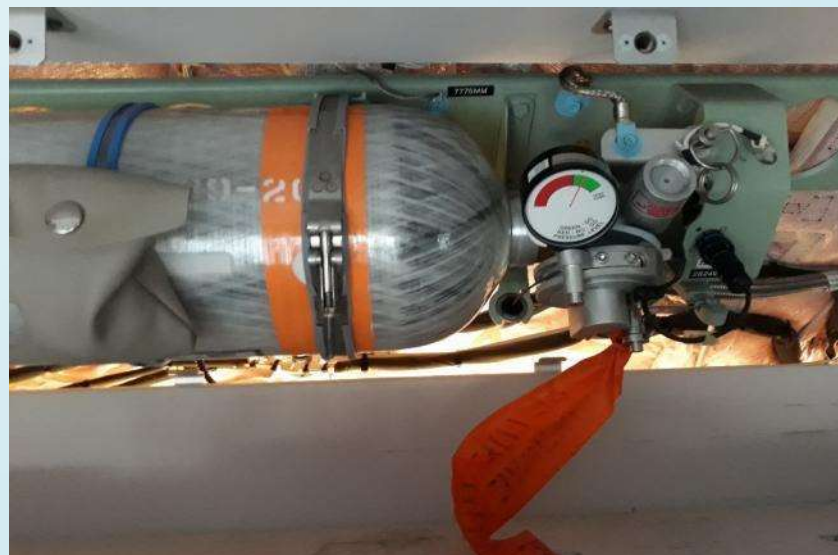
- ➔ Servisní organizací byla provedena kontrola dveří 2L, výměna skluzu a jeho odeslání provozovateli.
- ➔ Ze závěrů šetření vyplynulo, že personálem servisní organizace byly dodržovány standardní pracovní postupy údržby. Příčinu události se nepodařilo určit.

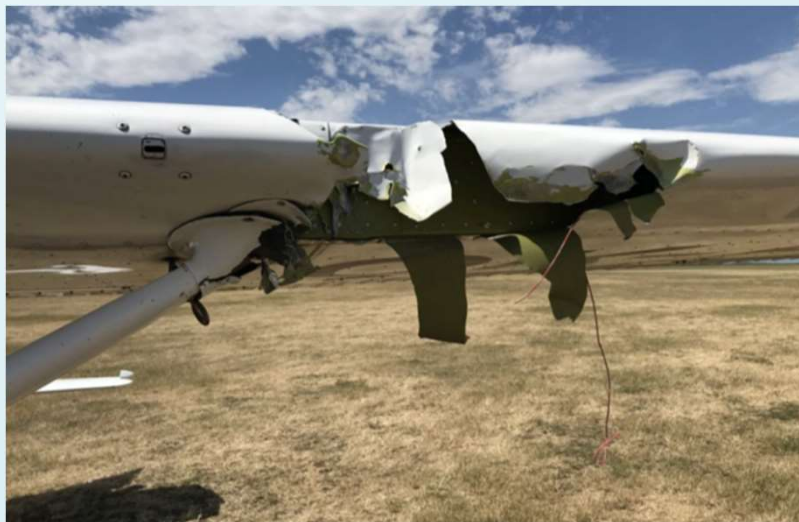
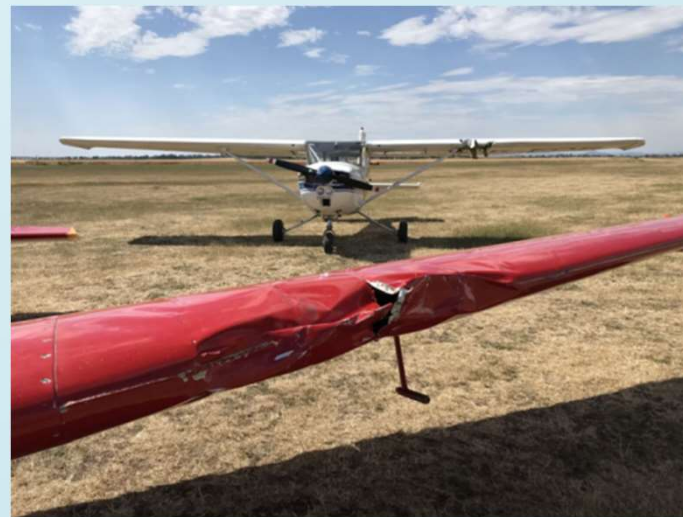
- ➔ Pilot Z-226 po přistání na RWY 33 pojížděl západně RWY 15/33 k areálu letiště.
- ➔ Přehlédl zaparkovaný letoun Cessna 150.
- ➔ Z-226 narazil levou polovinou křídla a vrtulí do náběžné hrany křídla Cessna 150. Obě letadla poškozena.
- ➔ Pilot nezraněn.

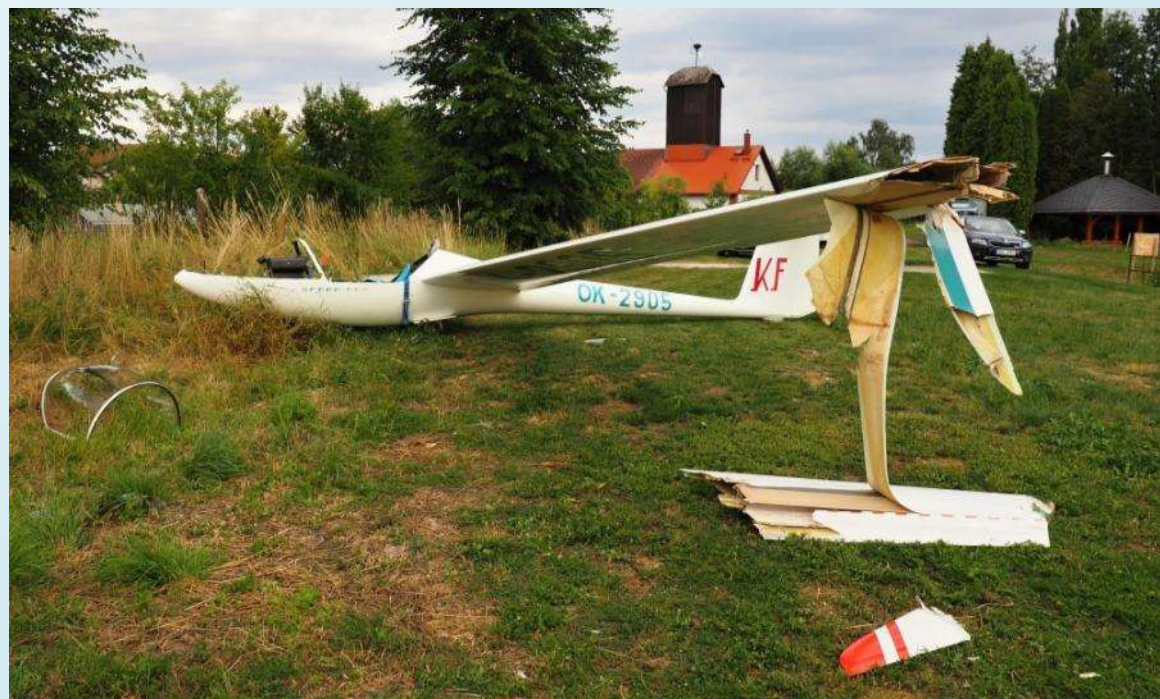
- ➔ Po kontaktu kluzáku se stromem, došlo k následnému pádu na zem v levém náklonu a k významnému poškození kluzáku.
- ➔ Pilot utrpěl vážná poranění.
- ➔ Příčinou letecké nehody bylo nezvládnutí techniky pilotáže při přiblížení na přistání z velké výšky, na vysoké rychlosti a bez vysunutých vzdušných brzd.

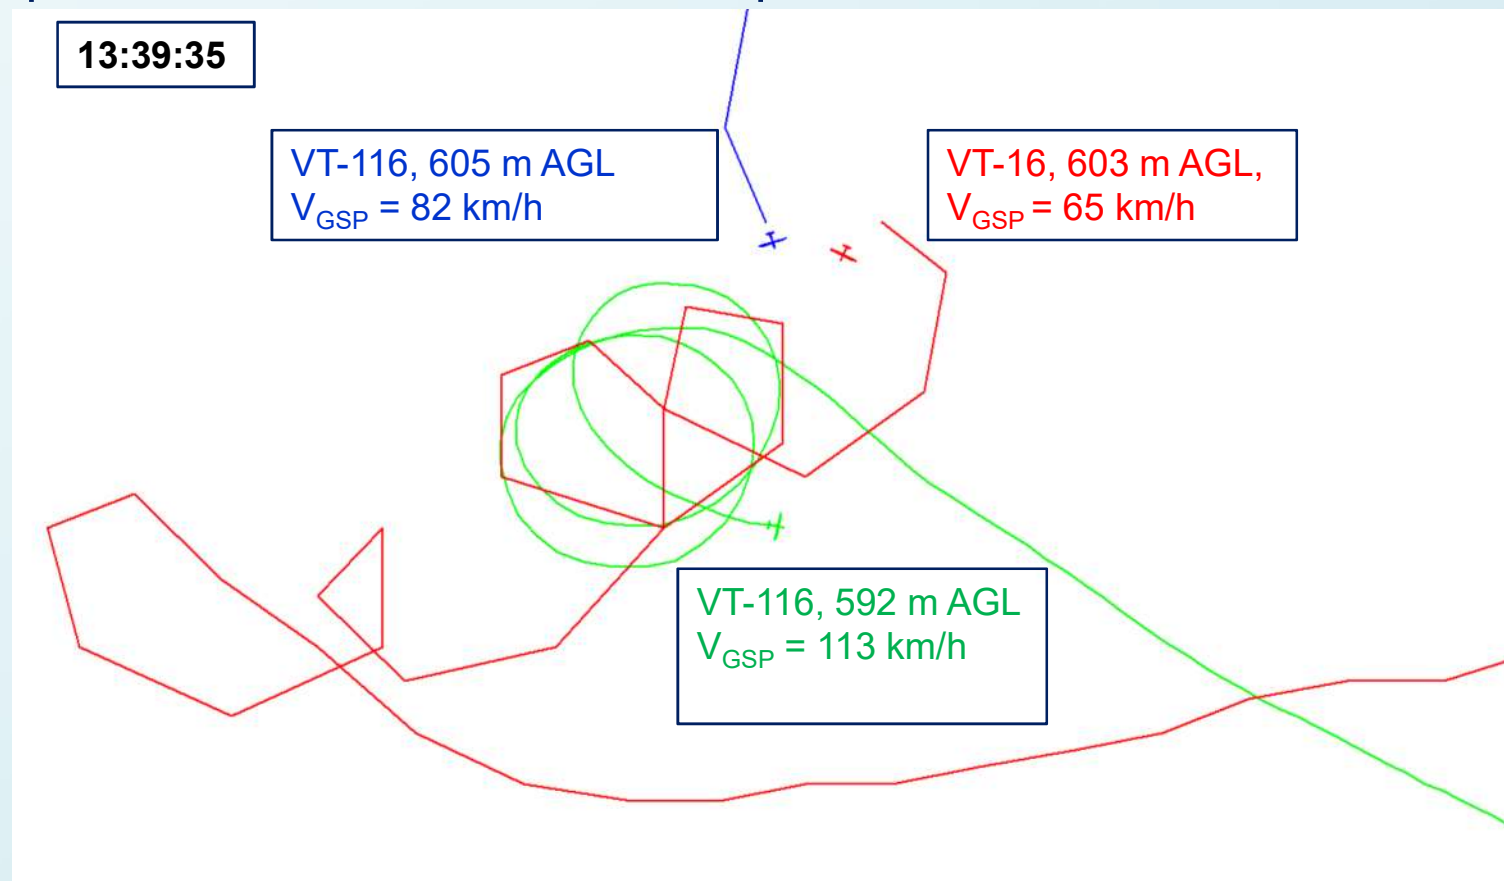
- Trajektorie letu kluzáků VT-16 a dvou VT-116 ve výstupném proudu bezprostředně před kolizí sestavená na základě synchronizace letů podle času GPS v záznamu zapisovače.

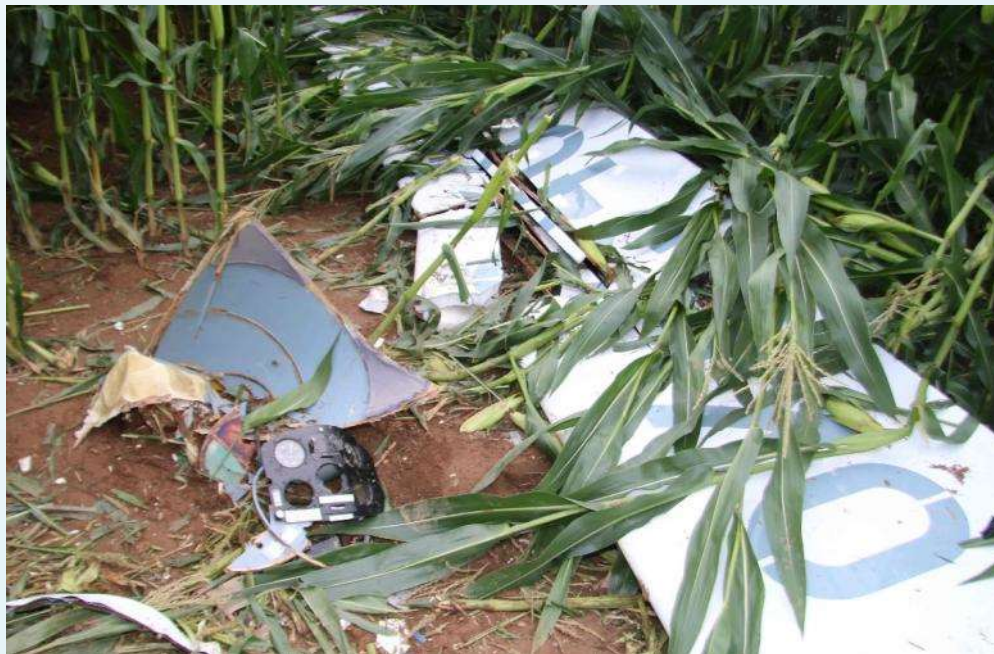
- ➔ Části ocasních ploch a zadní části trupu kluzáku VT-16 byly nalezeny na několika místech mimo místo dopadu přední části trupu kluzáku.
- ➔ Pilot zahynul.
- ➔ Další dva piloti, kteří při kroužení slyšeli zprávu a zahlédli padající VT-16, přistáli nedaleko místa letecké nehody, aby poskytli pomoc.

Trosky kluzáku VT-16 na místě letecké nehody.

Trosky kluzáku VT-16 nalezené mimo místo letecké nehody.

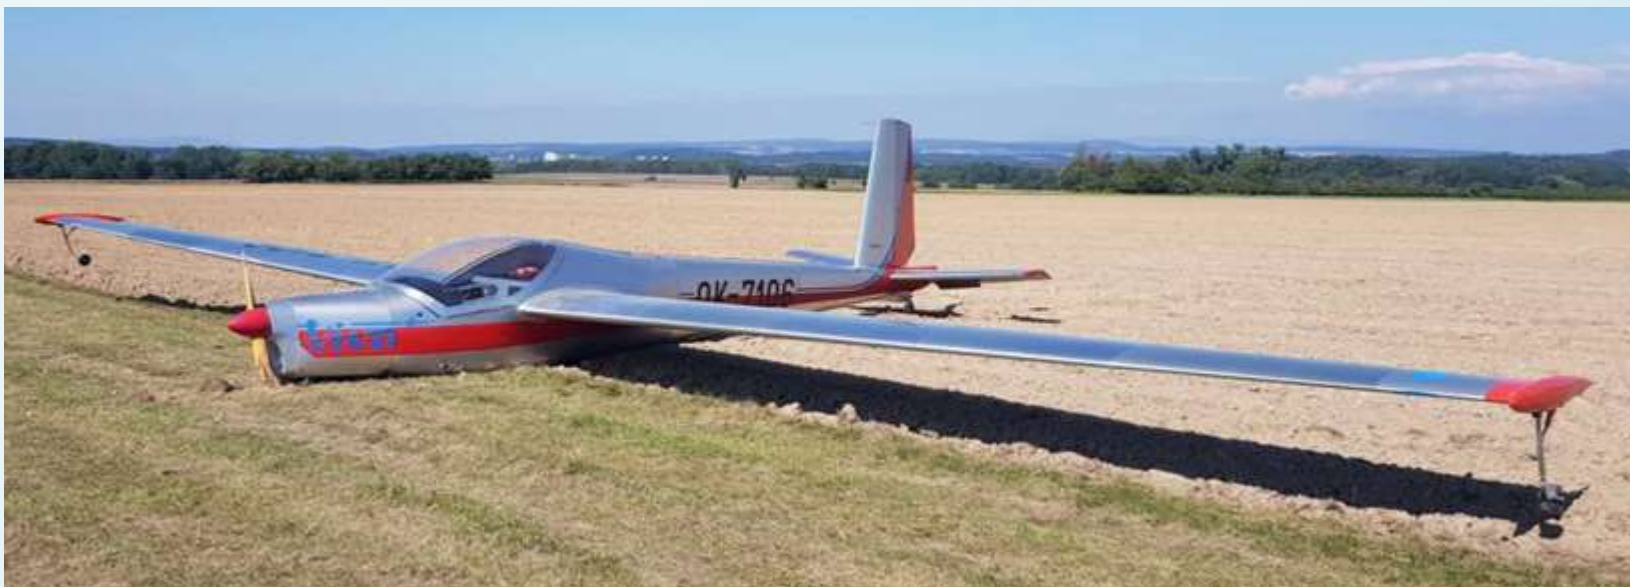
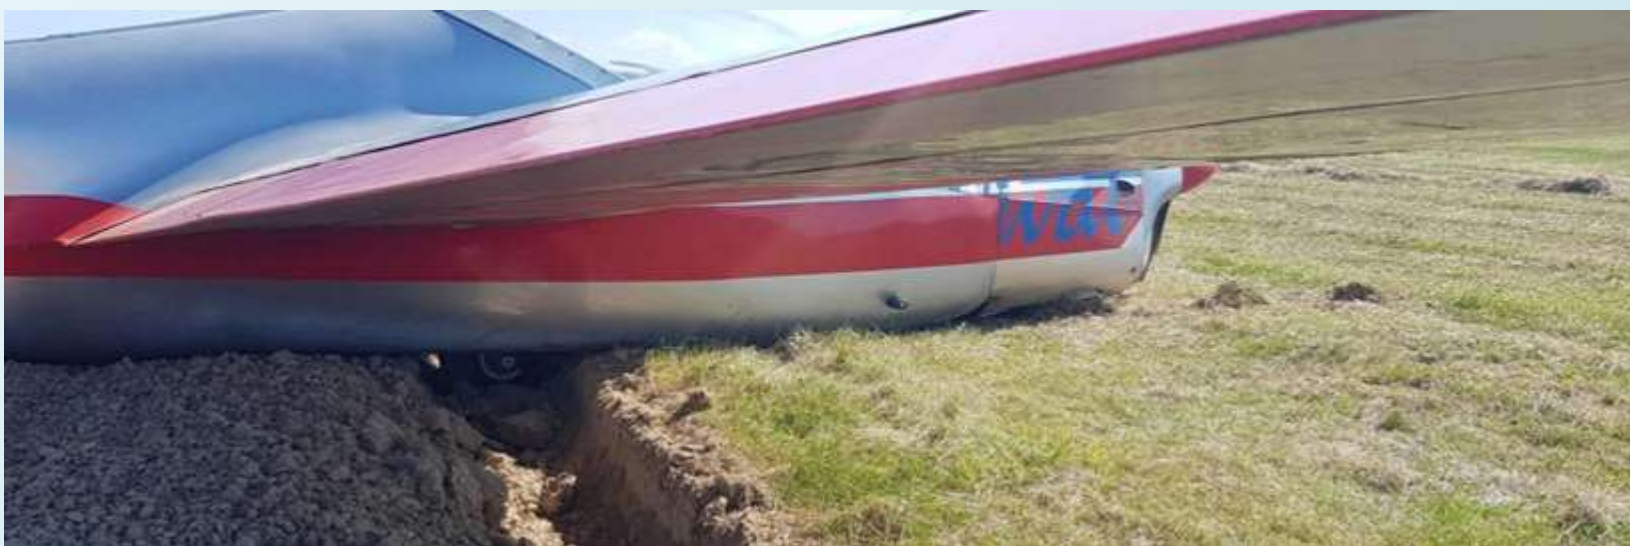
- ➔ Ve výšce cca 30 m AGL si pilot uvědomil že je nízko, ale místo zavření vzdušných brzd přidal motoru na výkonu.
- ➔ K dosednutí kluzáku došlo 10 – 15 m před prahem RWY 18 na zorané pole.
- ➔ Při vyjetí z pole na letišti kluzák narazil podvozkem na hranu vyorané brázdy cca 30 cm hluboké a po sklopení podvozku došlo ke kontaktu vrtule se zemí.
- ➔ Instruktorovi, který dohlížel na průběh letu ze vzdálenosti 800 – 900 m se přistání kluzáku jevilo jako normální.
- ➔ Následnou kontrolou letounu bylo zjištěno poškození ovládání hlavního podvozku, byla zlomena vrtule, násilně zastaven motor a zdeformován kryt motoru.
- ➔ Pilot vyvázl bez zranění.

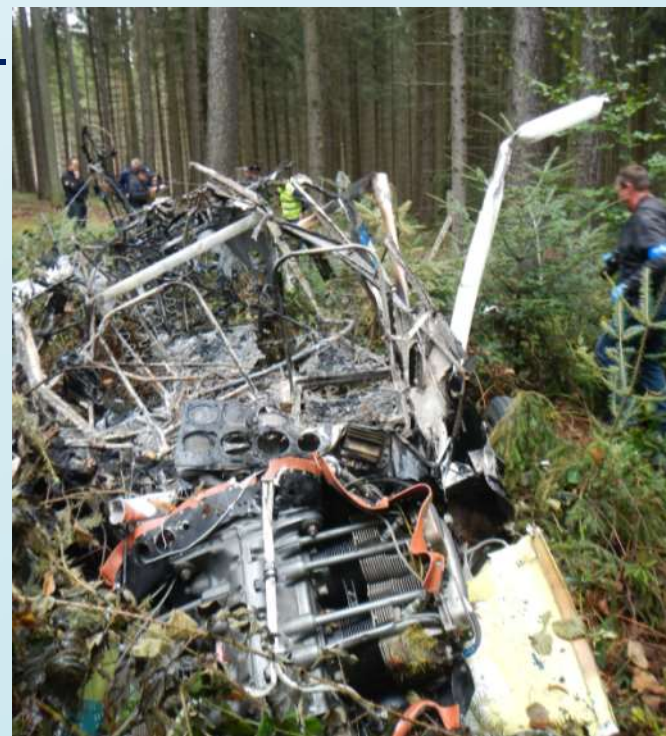
- ➔ Pilot s pasažérem odstartoval v 17:17 UTC z LKLT.
- ➔ Let bez letového plánu z LKLT do LKKT.
- ➔ Krátký signál ELT zachycen v 18:16 UTC.
- ➔ Pátrání přerušeno pro špatné počasí.
- ➔ Ráno 27. 9. 2019 trosky nalezeny.
- ➔ Dopad v kopcovitém zalesněném terénu.
- ➔ Letoun zničen dopadem a požárem.
- ➔ Obě osoby zahynuly.
- ➔ Událost šetří ÚZPLN.

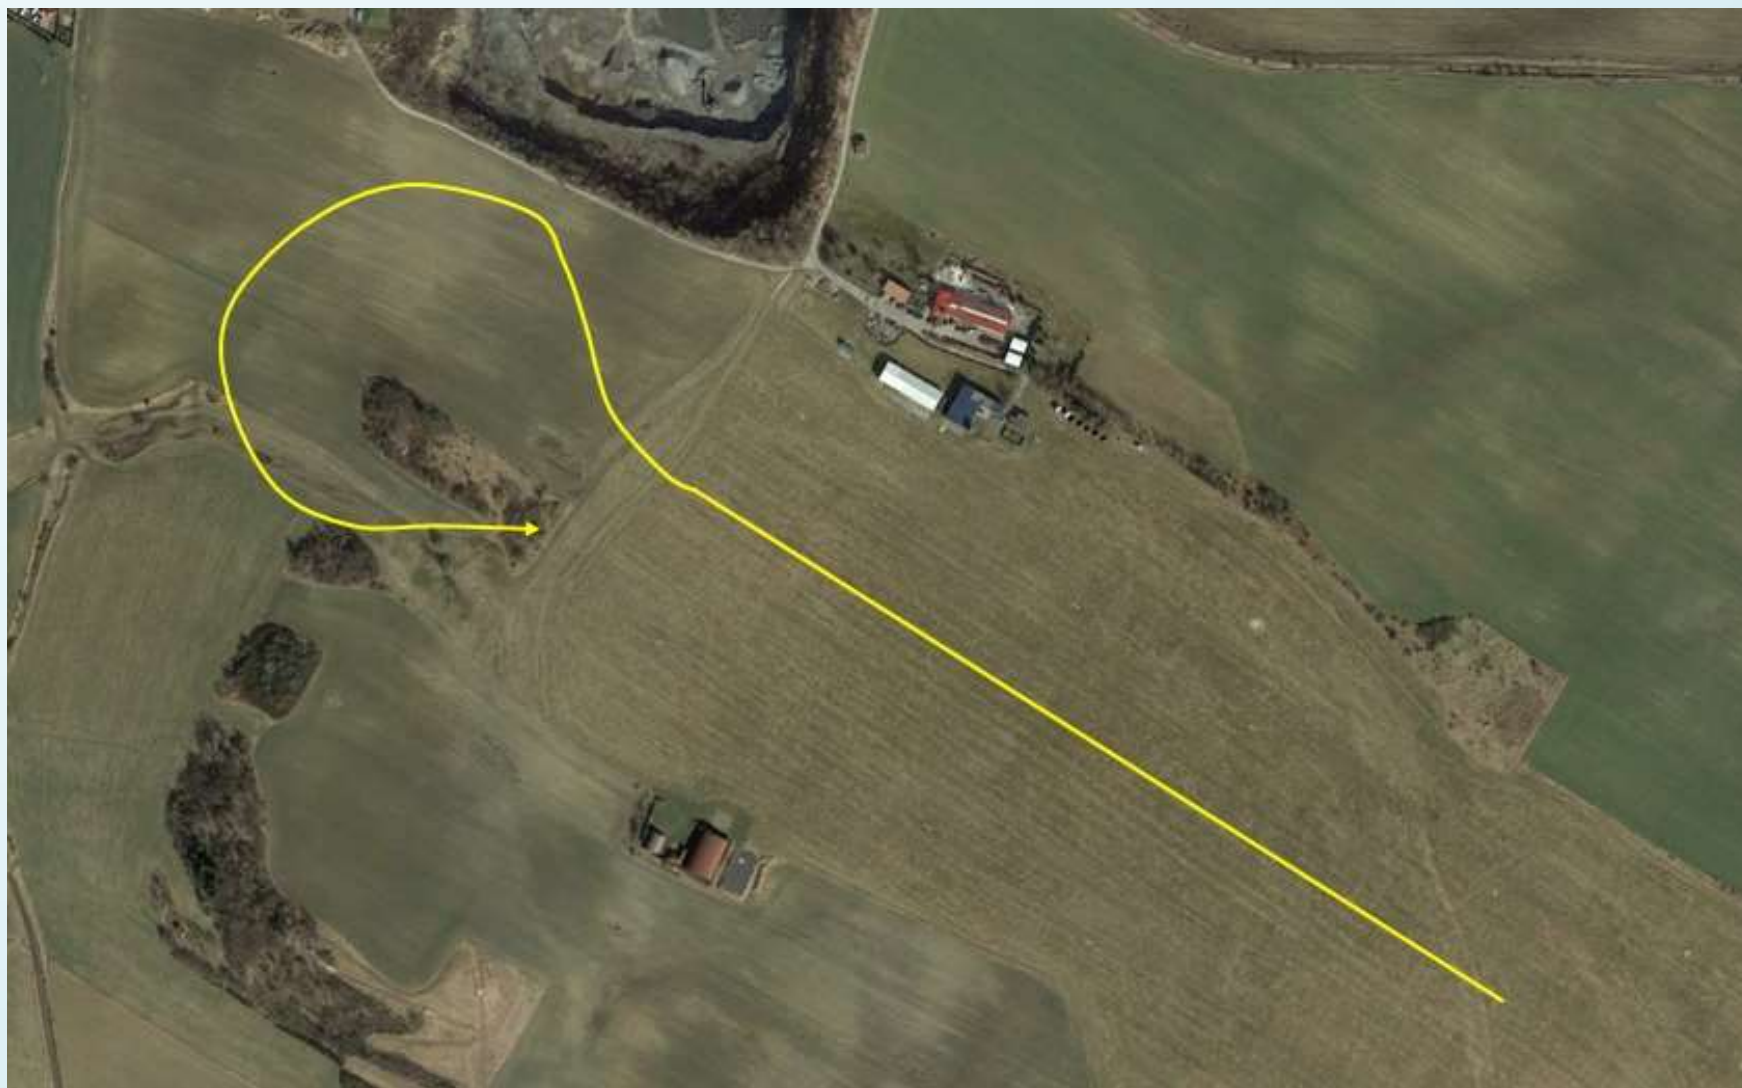
- ➔ K samovolnému otevření krytu kabiny došlo poté, co se během vzletu otevřely zámky kabiny.
- ➔ Ultralehký letoun byl první prototyp. Konstrukčně bylo zavření kabiny řešeno tak, že po uzavření kabiny nebyly žádné z uzavíracích a pojistných prvků krytu kabiny fixovány proti samovolnému otevření.
- ➔ Ultralehký letoun nebyl předepsaným způsobem označen, přestože byl vybaven pyrotechnickým záchranným padákovým systémem, který nebyl aktivován.
- ➔ Systém byl značně poškozen, proto musel být přivolán pyrotechnik PČR k likvidaci systému.

Trajektorie letu ULL Ellipse Spirit při letecké nehodě na LKSK.

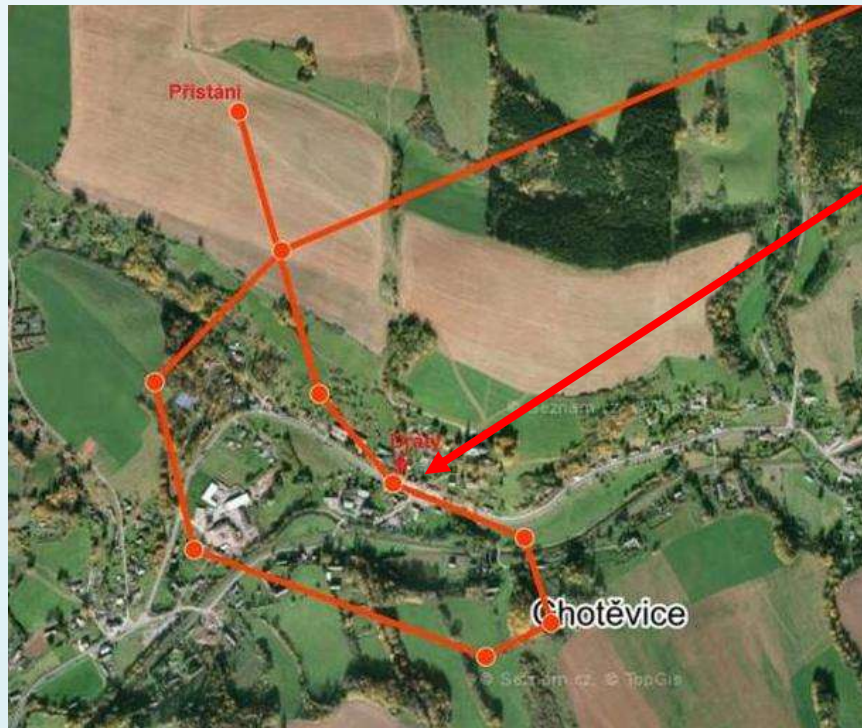
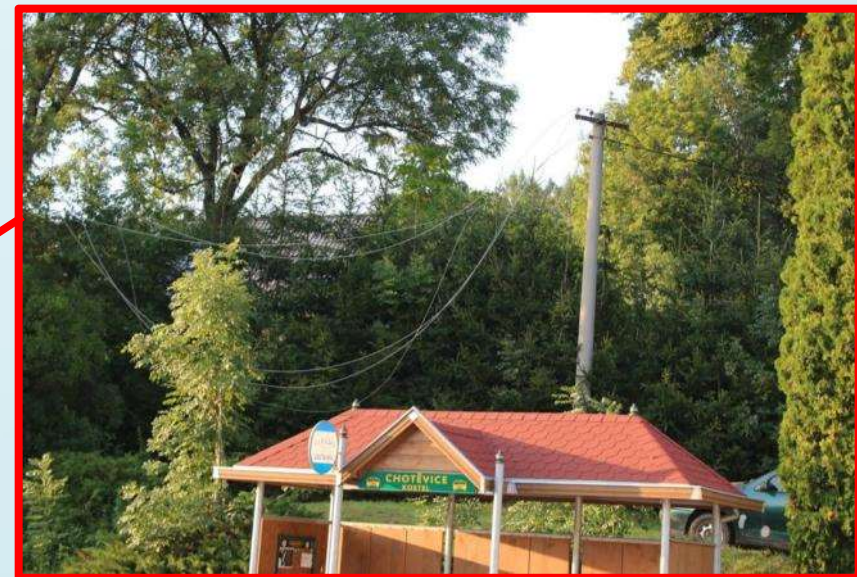
- ➔ Pilot prováděl přelet z plochy SLZ Trutnov na LKDK (Dvůr Králové nad Labem).
- ➔ Během letu se rozhodl, že provede nízký průlet nad silnicí v obci Chotěvice .
- ➔ Při letu velmi nízko nad terénem došlo ke kontaktu UL letounu s vodiči nadzemního vedení vysokého napětí.
- ➔ Pilot zaznamenal přetržení vodičů a s poškozeným UL letounem nouzově přistál na poli severně od obce Chotěvice.
- ➔ UL letoun byl při kontaktu s vodiči poškozen (vrtule, předový podvozek, levá polovina křídla a motorová přepážka).
- ➔ Vznikla škoda na majetku 3. osoby.
- ➔ Pilot nebyl zraněn.

- ➔ Příčinou letecké nehody bylo nerespektování pravidel letu VFR, kdy při letu ve velmi malé výšce nad terénem došlo k nárazu UL letounu do výškové překážky s následným nouzovým přistáním do terénu.

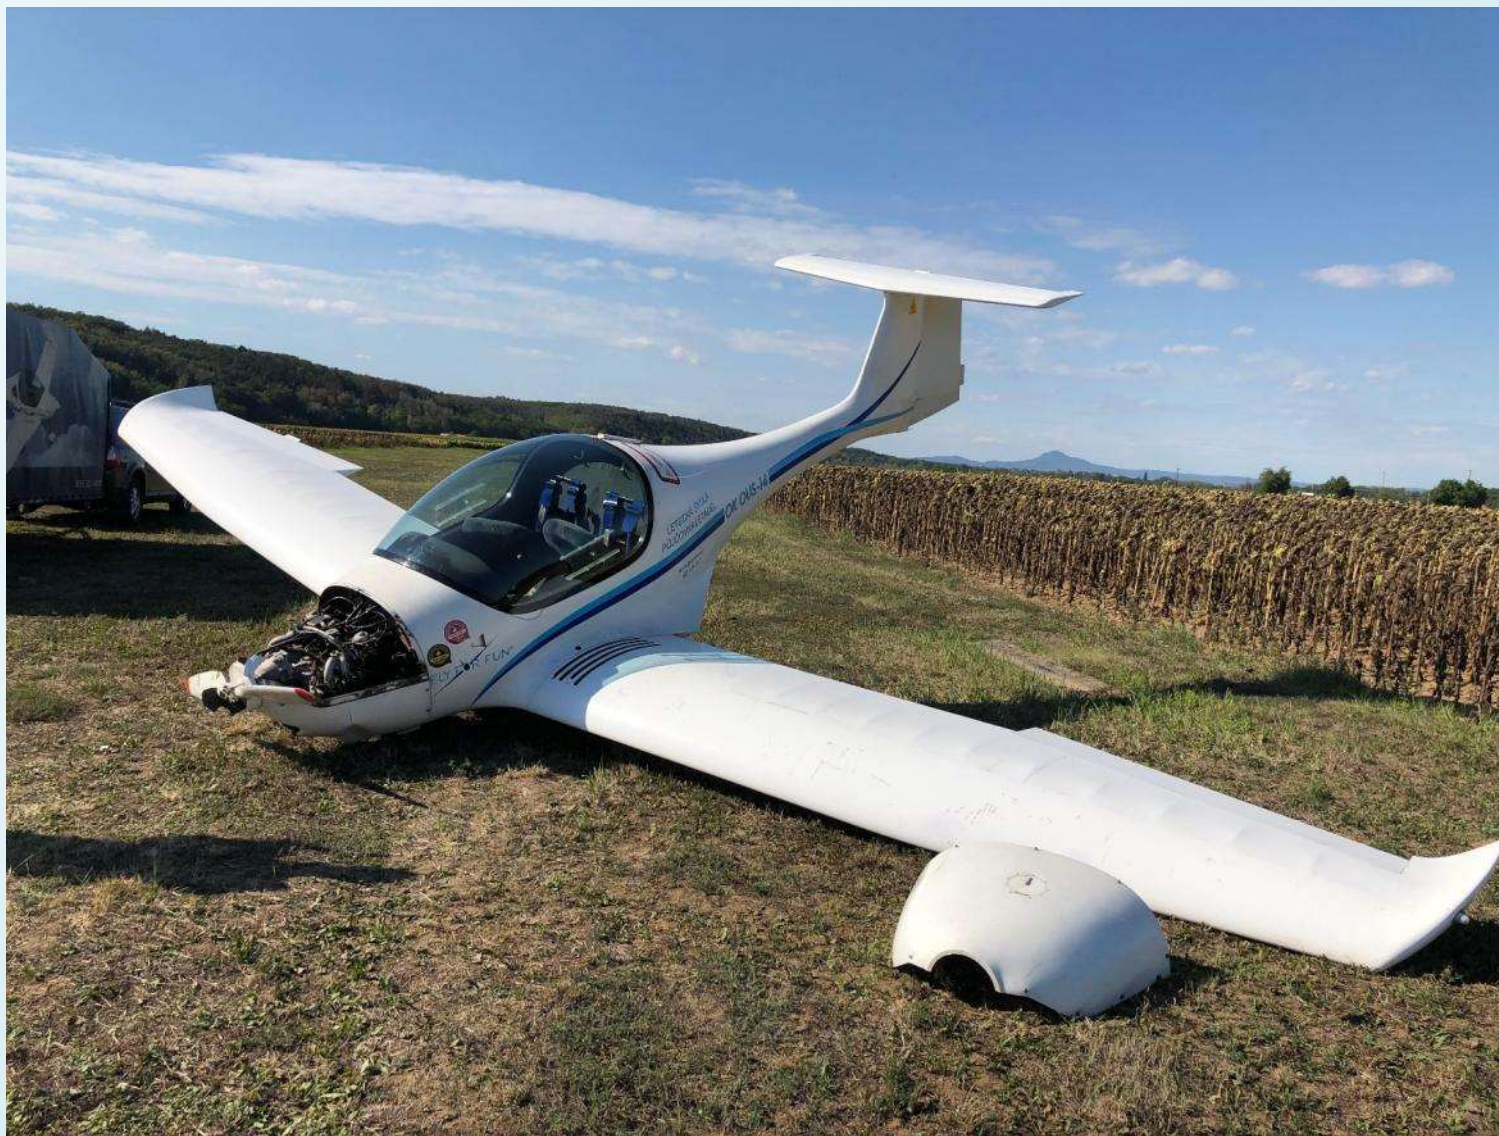
- ➔ Pilot prováděl s UL letounem cvičný navigační let.
- ➔ Meteorologické podmínky toho dne byly CAVOK.
- ➔ Přistání na plochu SLZ provedl pilot s UL letounem na velké rychlosti.
- ➔ Na velké rychlosti a bez podrovnání tvrdě dosedl na předový podvozek.
- ➔ Následnou kontrolou byla na UL letounu zjištěna následující poškození: ohnutá noha předového podvozku, poškozená levá noha hlavního podvozku, poškozená vrtule, kryty motoru a spodní část trupu.
- ➔ Pilot vyvázl bez zranění.

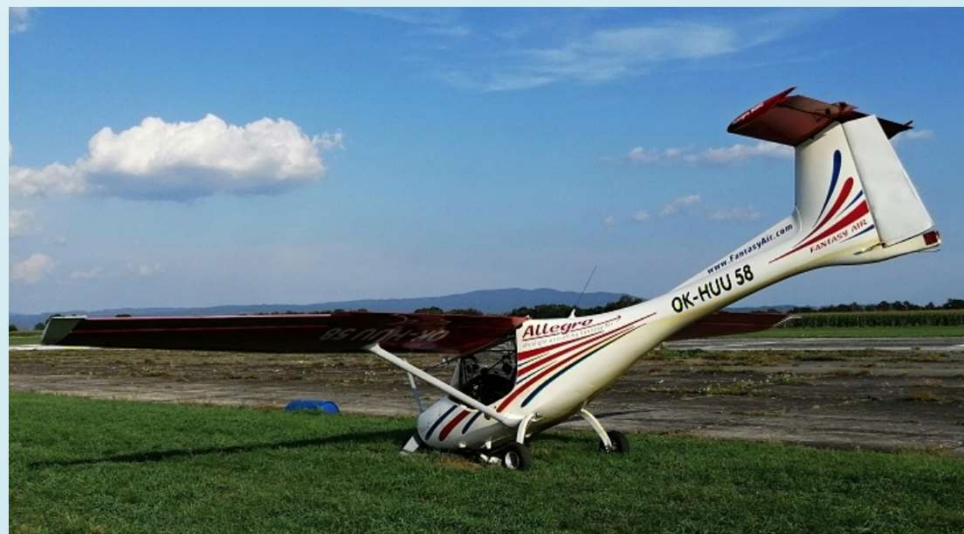
- ➔ ULL Allegro 2000 pojížděl po nezpevněné TWY k provedení vzletu z RWY 23 LKCB.
- ➔ Příďovým kolem podvozku najel do cca 30 cm hluboké díry vyhloubené pravděpodobně zvěří a došlo k vylomení podvozku.
- ➔ Následkem poklesu příďe došlo ke kontaktu třílisté vrtule s terénem a následnému zastavení motoru.

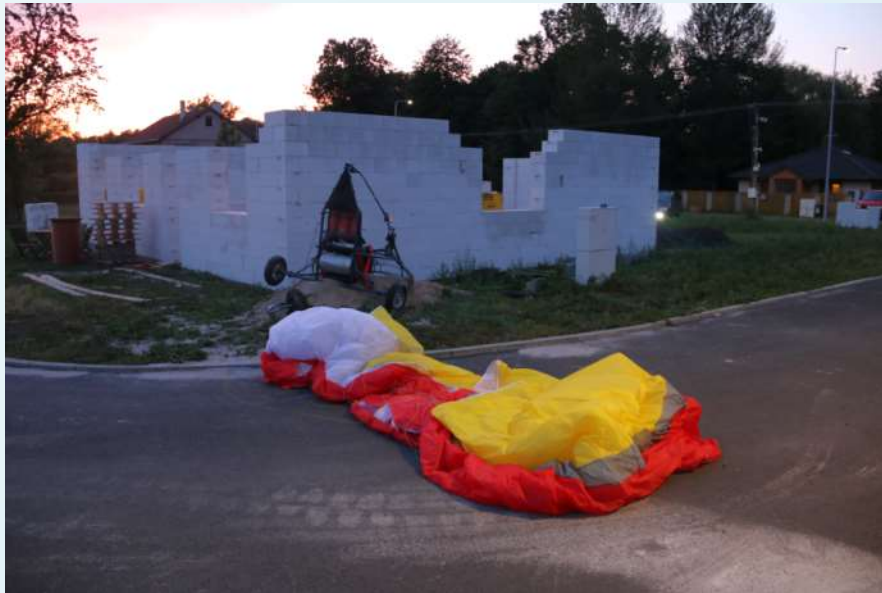
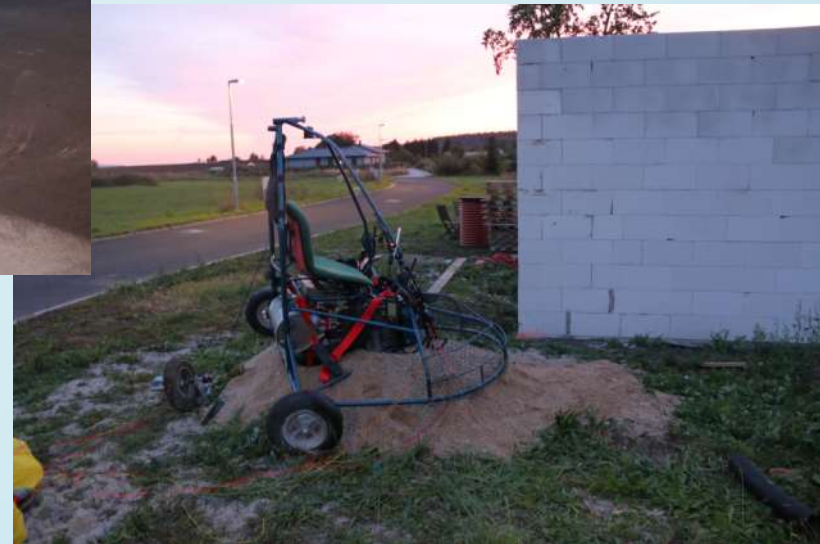
- ➔ Pilot bez kvalifikace MPK učinil pokus o vzlet se SLZ (tříkolka amatérské konstrukce) bez poznávací značky z plochy poblíž svého bydliště.
- ➔ V průběhu vzletu došlo k šikmému vyběhnutí vrchlíku padákového kluzáku.
- ➔ Pilot neudržel směr vzletu a zatočil o cca 120° směrem do zástavby rodinných domů, kde došlo k nárazu do zdi rozestavěného domu.
- ➔ Pilot utrpěl těžká zranění a byl transportován do nemocnice.
- ➔ Na MPK byla zničena vrtule, poškozen podvozek a vrchlík.

- ➔ Pravděpodobnou příčinou letecké nehody bylo nezvládnutí pilotáže motorového padákového kluzáku pilotem bez kvalifikace MPK.

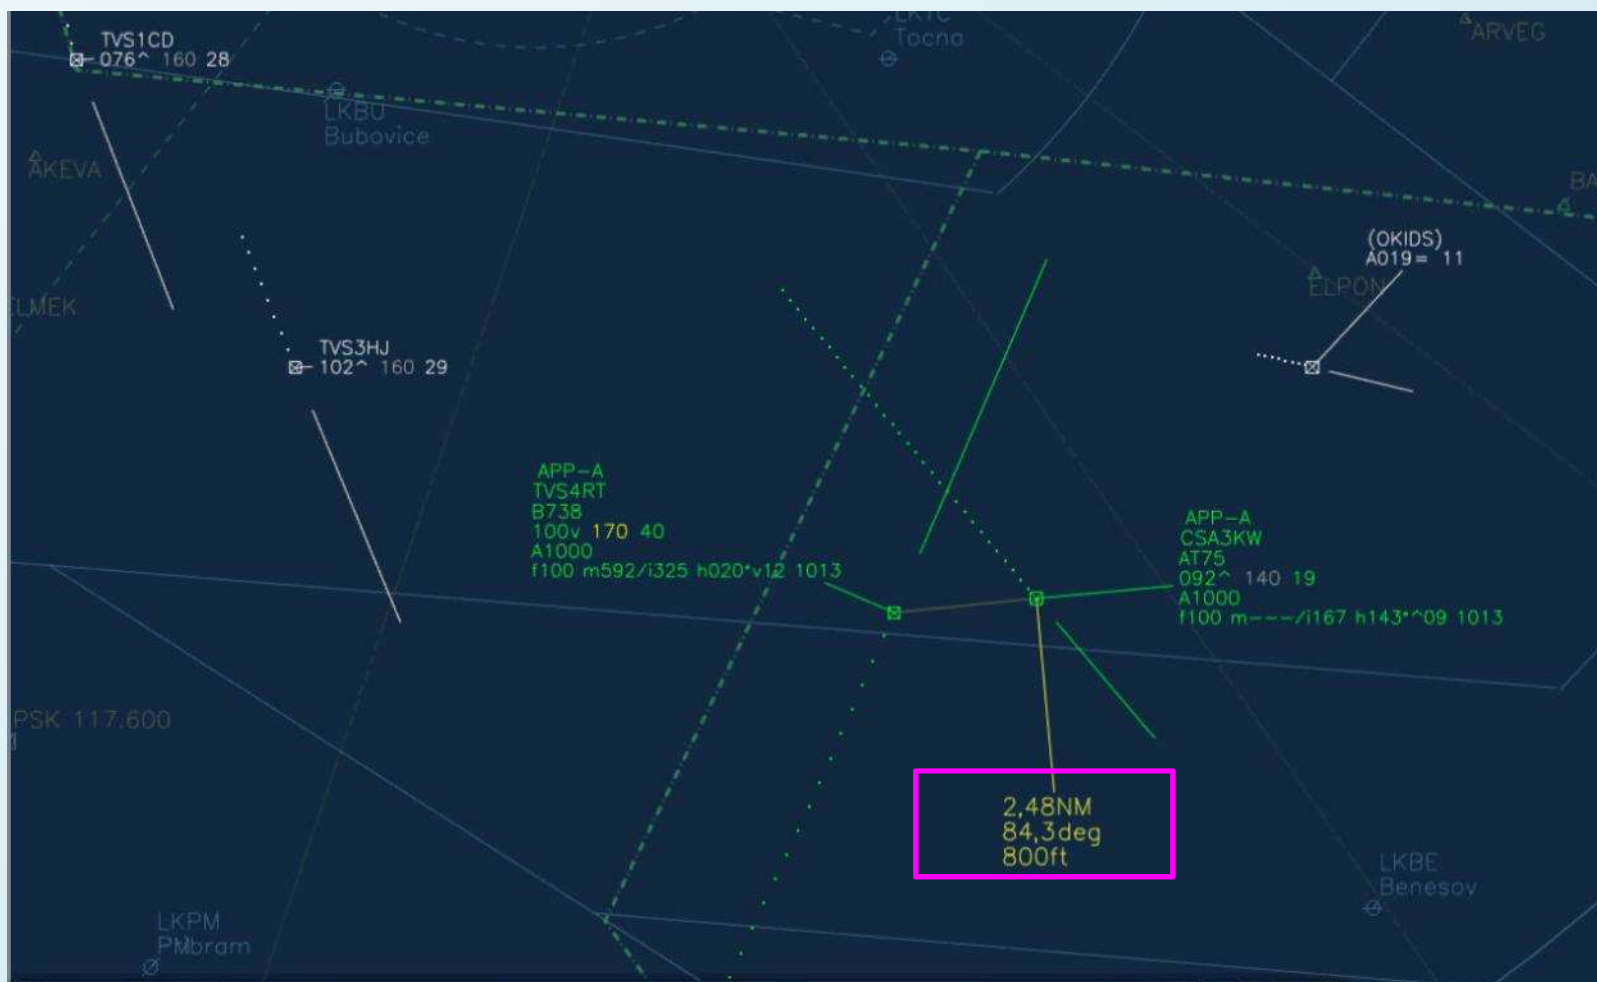
Typ: B737-800 a ATR 72

➔ Snížení rozstupů na 2,8 NM a 800 ft mezi B737-800 a ATR 72.

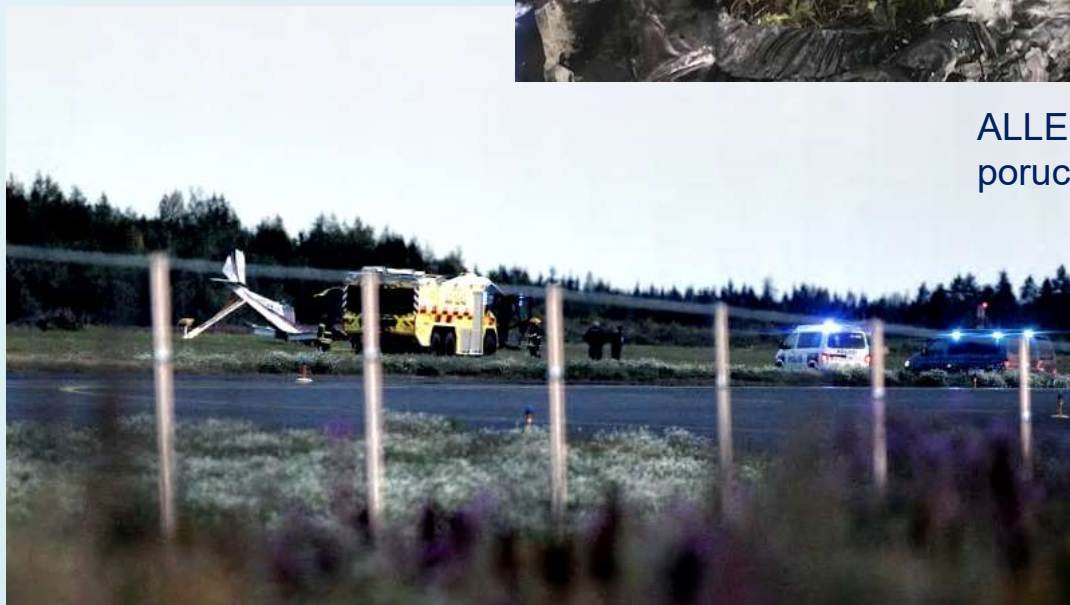
ALLEGRO – 2000  
porucha motoru USA.

Ztráta kontroly (LOC)  
po vzletu EV-97  
na EFTP (Finsko).

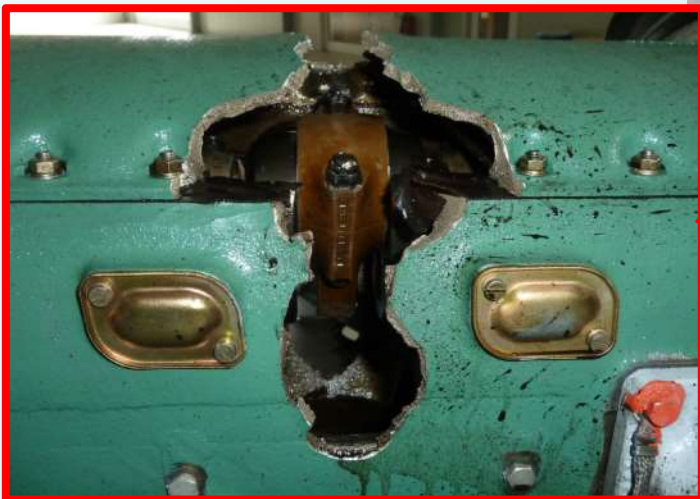
Porucha motoru M 337 AK - ulomení ojnice na pátém pístu.
