CZ-19-0567

ZÁVĚREČNÁ ZPRÁVA

**o odborném zjišťování příčin letecké nehody
letadla SPEED ASTIR II B, poznávací značky OK-2905,
dne 11. 7. 2019 cca 450 m východně letiště Dvůr Králové**

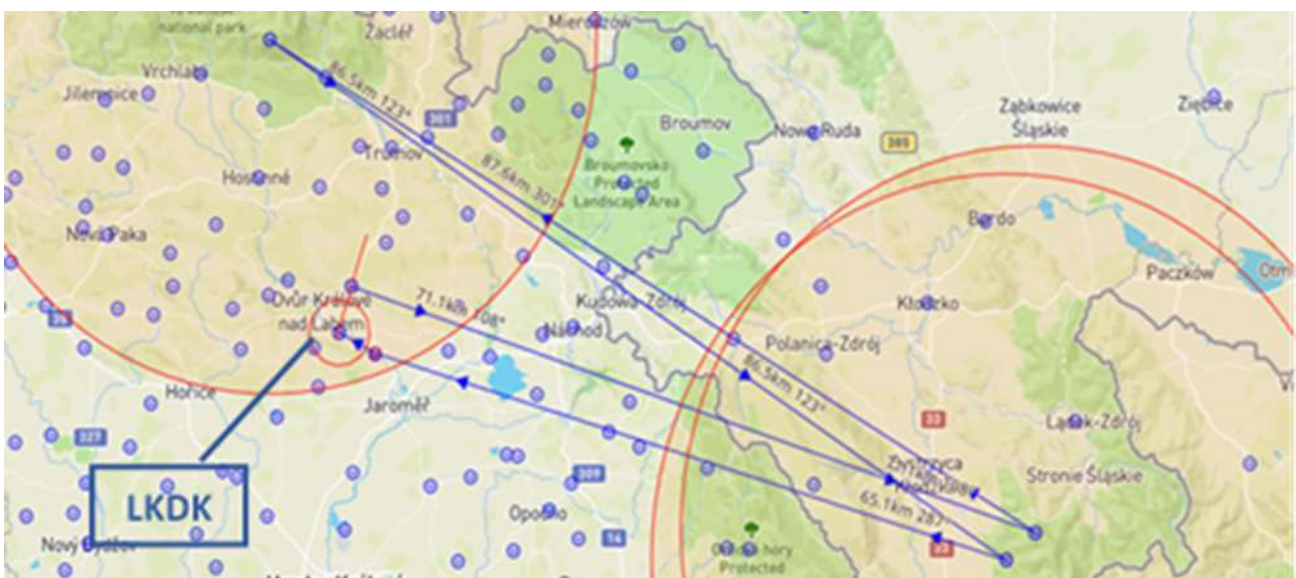
Obr. 2 - Trať letu

KOCBERE SILO	4,34 km	196,1°
CZARNA GORA	71,15 km	107,9°
CERNA HORA KRKONOSE	87,65 km	301,0°
MIEDZYGORZE KOSTEL	86,51 km	122,6°
KUKS ZAMEK	65,09 km	287,1°
DVUR KRALOVE MARKER	1,03 km	297,3°

Pilot odstartoval v aerovleku na let v rámci výše uvedeného mistrovství v 10:17 a provedl
let po trati uvedené v odstavci 1.1.1. Let byl ukončen ve 14:39, po 4 hod 22 min.
