ÚSTAV PRO ODBORNÉ ZJIŠŤOVÁNÍ
PŘÍČIN LETECKÝCH NEHOD
Beranových 130
199 01 PRAHA 99

CZ-18-0988

ZÁVĚREČNÁ ZPRÁVA

**o odborném zjišťování příčin letecké nehody
kluzáku Standard Cirrus, poznávací značky OK-1991
v katastru obce Lenešice, okresu Louny
dne 29. září 2018**

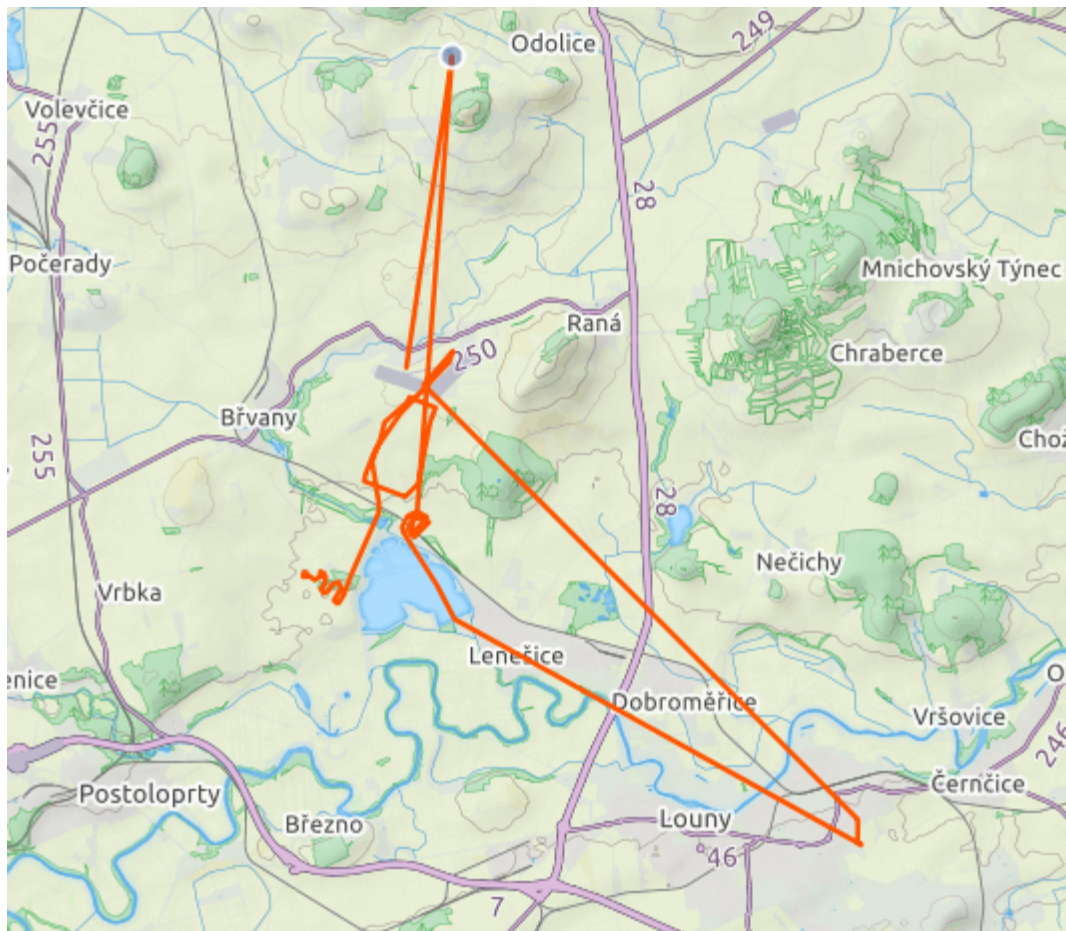
Obr. 7 – Púdorys profilu celého letu

V den LN se instruktor s pilotem domluvili, aby si pilot vyzkoušel termické kroužení s vyhledáváním stoupavých proudů na bezoblačné obloze. Počasí toho dne popsal svědek č.1 jako bezoblačné s termikou, obloha byla čistá. Vzlet kluzáku proběhl aerovlekem ve 12:22:18. Pilot absolvoval s kluzákem přelet za kopec Milá, severně Lenešického rybníku, dále cca 1 km východně města Louny s návratem nad letiště Raná a velkým okruhem z letiště Raná pokračoval až do polohy východně Lenešického rybníku. Záznam letu končí ve 14:53:35. Záznam letových dat byl získán z OGN. Použitelná data letu zapsaná na serveru začínají posledních cca 36 min před LN. Příjem letových dat byl ovlivněn vzdáleností kluzáku od přijímače OGN. Průběh letu na mapovém podkladu dokumentuje obr. 7 a 8 v části 5. Přílohy.

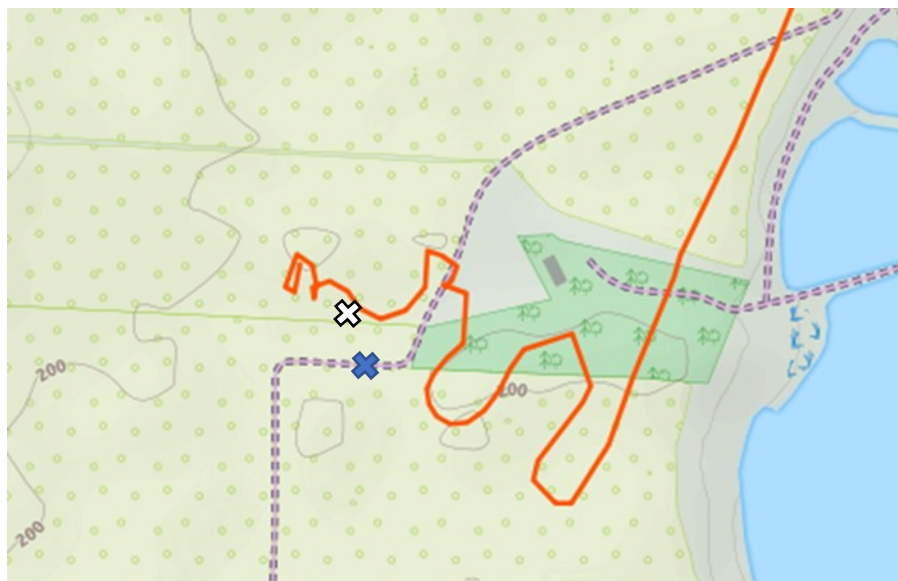
Obr. 8 – Kritická fáze letu, (modrý křížek označuje pozici pozorovatelů-modelářů, bílý křížek přibližné místo dopadu modelu letadla)

Rozsah rychlostí se změnami výšek kritické fáze letu kluzáku dokumentuje záznam letu z OGN. V kritické fázi letu před přechodem kluzáku do vývrtky se rychlost kluzáku pohybovala v rozmezí od 58–145 km/h Gsp. Rozsah rychlostí GREEN arc z letové příručky kluzáku je 70–170 km/h IAS. Ze záznamu vyplynulo, že kluzák v čase 15:51:54 přešel z ustáleného přímočarého letu do série krátkých stoupání a klesání, po kterém následovala série zatáček. Nelze dokázat, zda si během "hadovitého letu" se změnami výšky a rychlosti nechtěl pilot vyzkoušet vlastnosti kluzáku. Nelze dokázat, zda nedošlo k neúmyslnému odaretování vyvážení v některé kritické fázi letu kluzáku. Pilot mohl zahlédnout havarovaný model letadla na poli a zaměřit tak svoji pozornost. Poloha havarovaného modelu letadla se nacházela v blízkosti trajektorie letu kluzáku, viz obr. 8. Pilot kluzáku prováděl zatáčky s velkým rozsahem rychlostí. S největší mírou pravděpodobnosti bylo provádění manévrů s vysokým rozsahem rychlostí z důvodu posunutí rozsahu použitelných úhlů náběhu VOP po povysunutí zajišťovacích čepů konzole VOP z bronzových pouzder.
