MINISTERSTVO
DOPRAVY A VÝSTAVBY
SLOVENSKEJ REPUBLIKY

**Letecký a námorný
vyšetrovací útvar**

**23.01.2020
Praha**

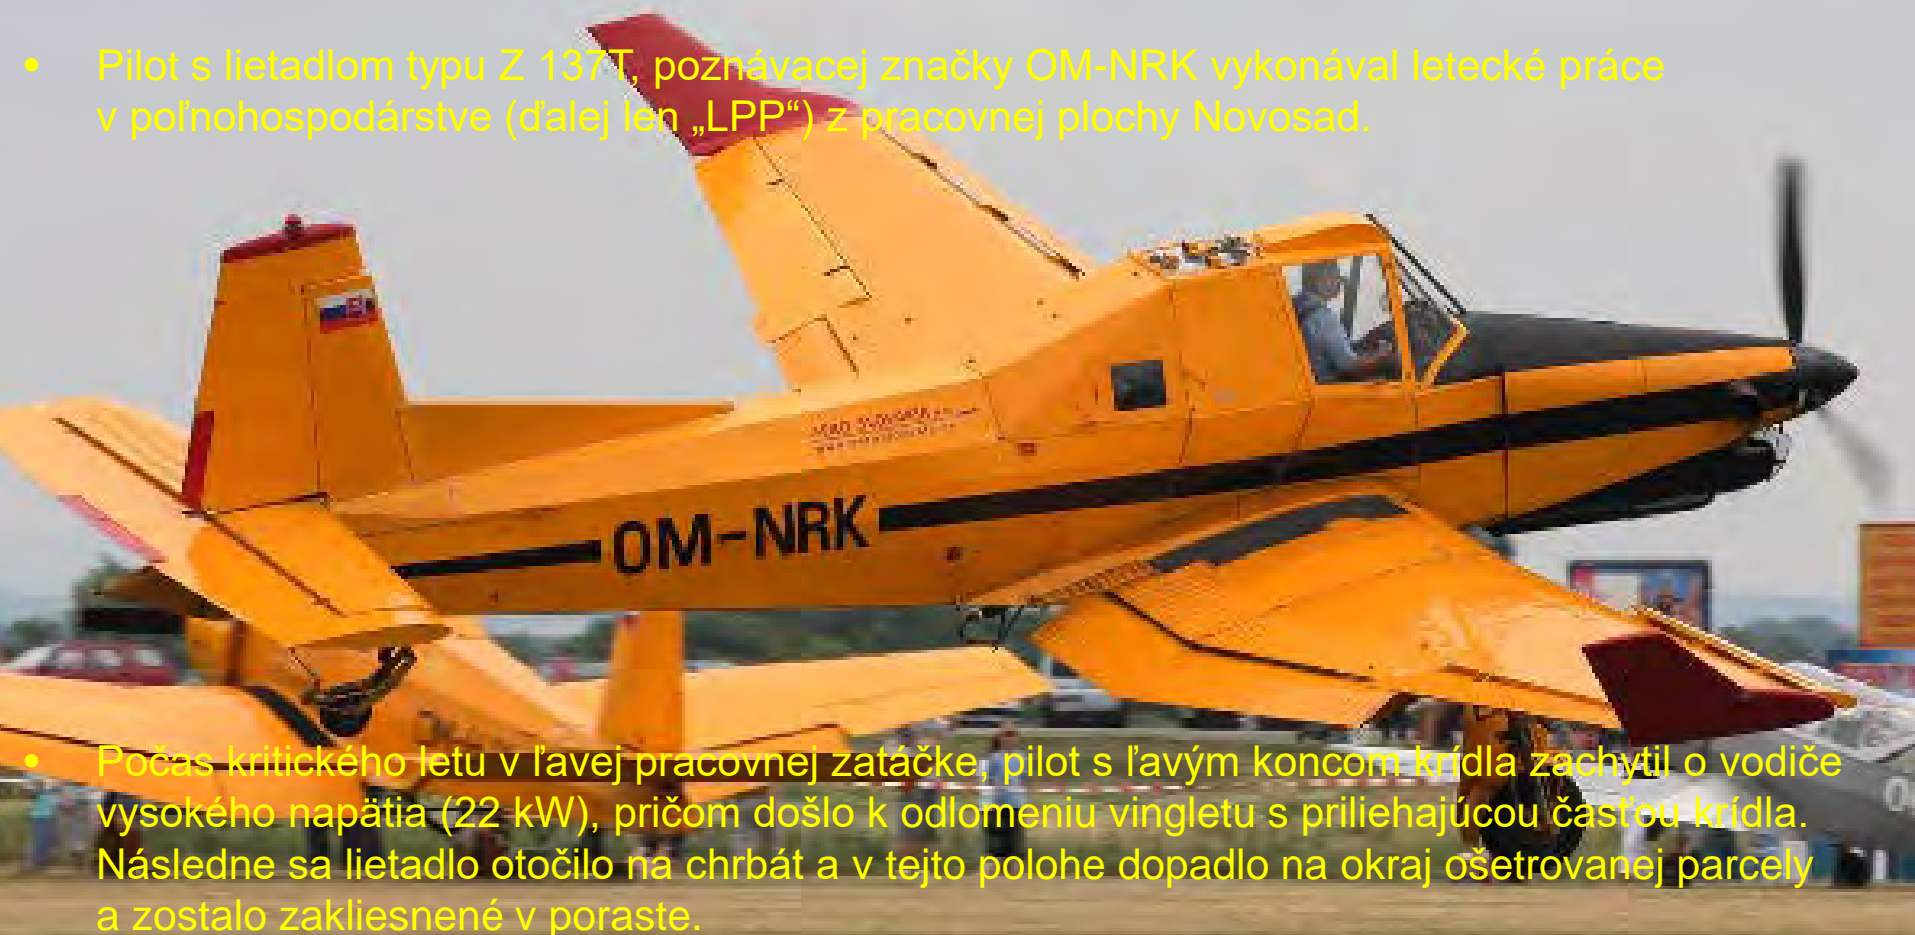
- 08.07.2011
- Zemplínske Jastrabie

- Pilot s lietadlom typu Z 137T, poznávacej značky OM-NRK vykonával letecké práce v poľnohospodárstve (ďalej len „LPP“) z pracovnej plochy Novosad.

- Počas kritického letu v ľavej pracovnej zatačke, pilot s ľavým koncom krídla zachytil o vodiče vysokého napätia (22 kW), pričom došlo k odlomeniu vingletu s priliehajúcou časťou krídla. Následne sa lietadlo otočilo na chrbát a v tejto polohe dopadlo na okraj ošetrovanej parcely a zostalo zakliesnené v poraste.
- Pilot utrpel smrteľné zranenia.
- Lietadlo bolo pri leteckej nehode zničené.

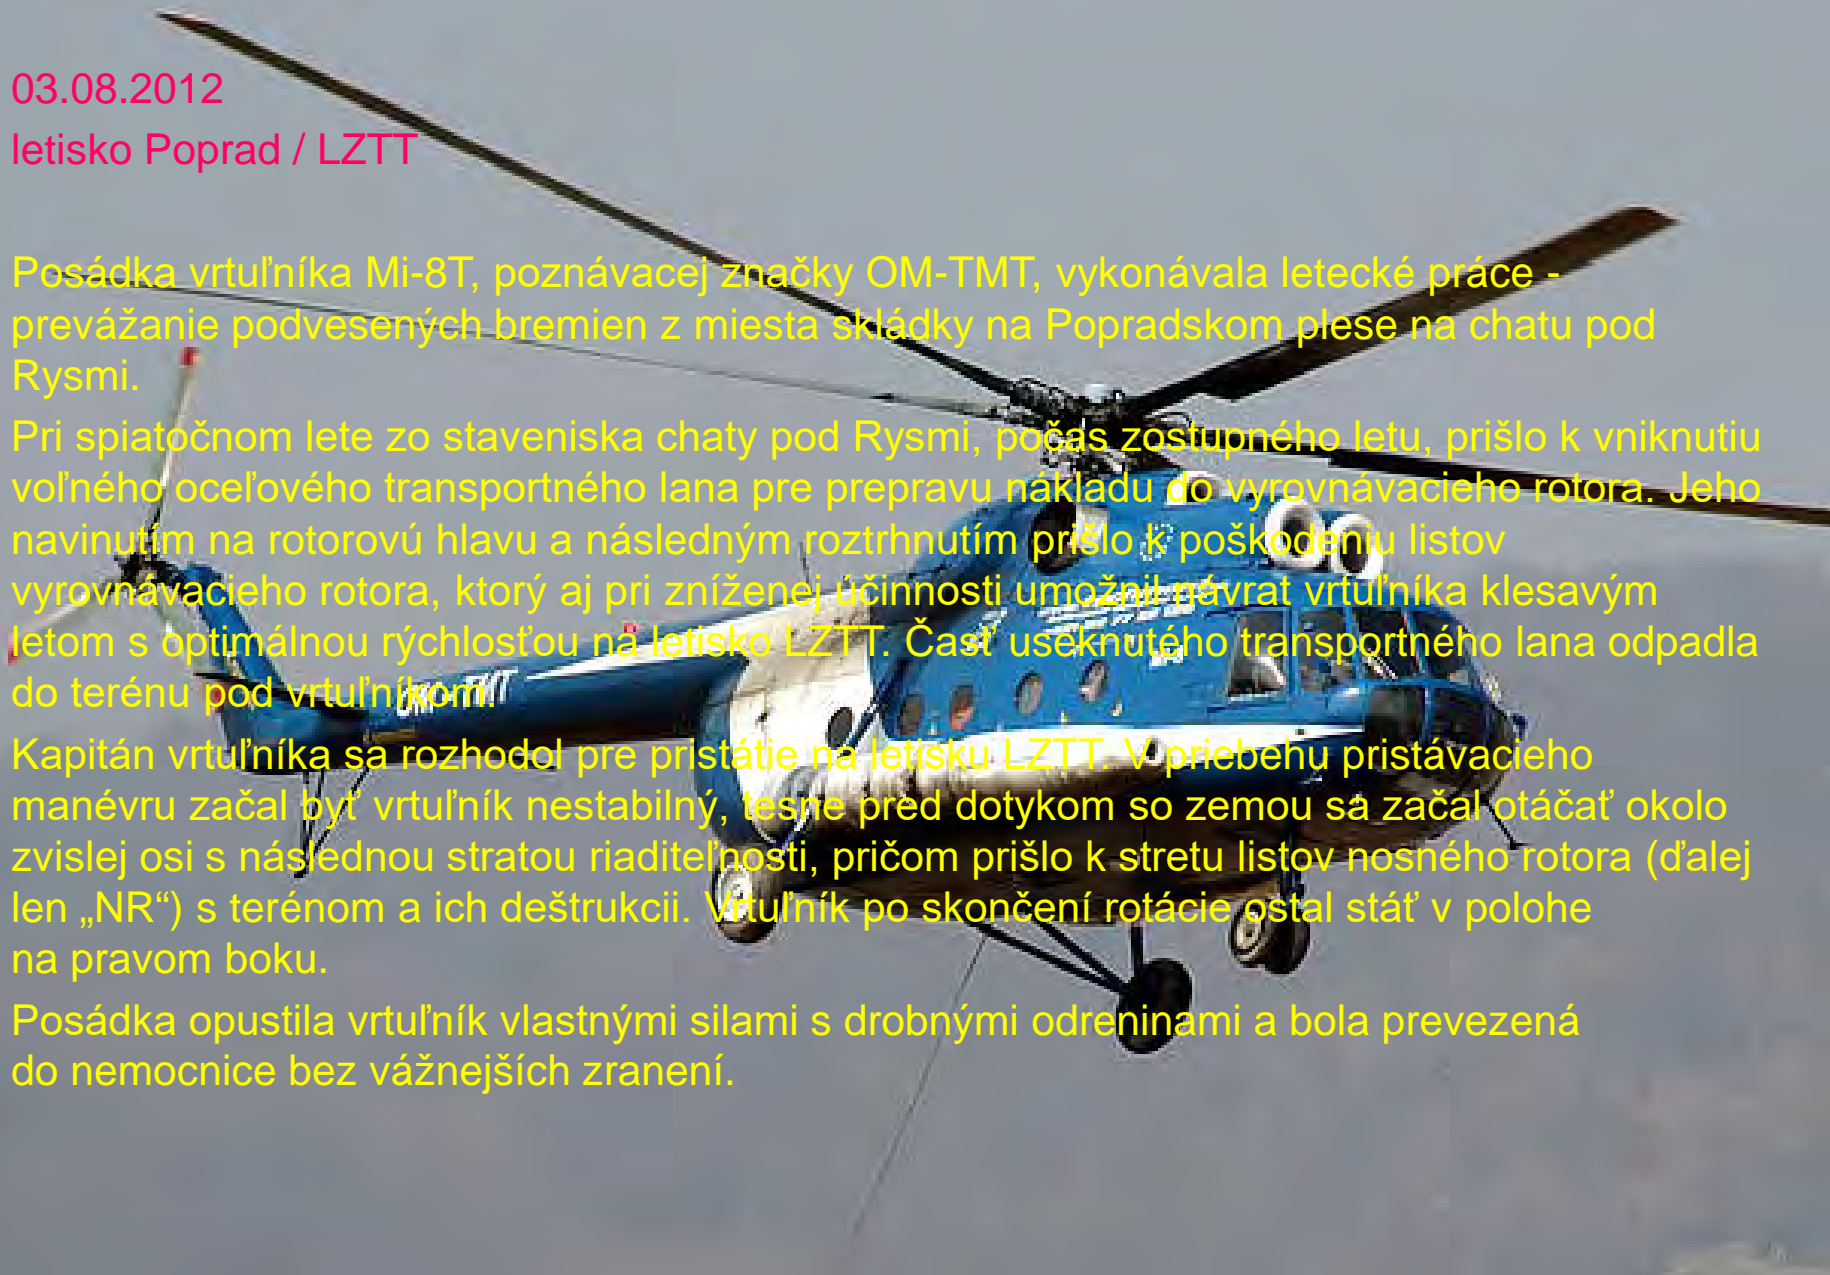
- Kapitán vrtuľníka sa rozhodol pre pristátie na letisku LZTT. V priebehu pristávacieho manévru začal byť vrtuľník nestabilný, tesne pred dotykom so zemou sa začal otáčať okolo zvislej osi s následnou stratou riaditeľnosti, pričom prišlo k stretu listov nosného rotora (ďalej len „NR“) s terénom a ich deštrukcii. Vrtuľník po skončení rotácie ostal stáť v polohe na pravom boku.

- Posádka opustila vrtuľník vlastnými silami s drobnými odreninami a bola prevezená do nemocnice bez vážnejších zranení.

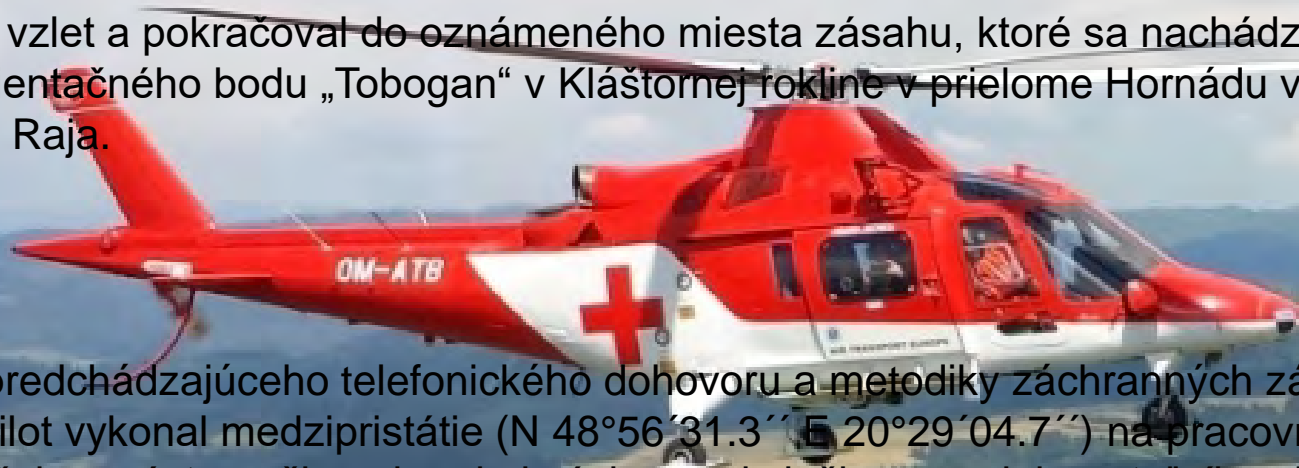
- Vo fáze konečného priblíženia v priestore zásahu sa členovia posádky venovali výhradne príprave na technický zásah, čo potvrdzuje aj výpoveď očitého svedka, ktorý identifikoval otvorené dvere na vrtuľníku a prípravu na vysadenie záchranára.

- Pilot zahájil manéver priblíženia k pacientovi so zámerom vykonať vysadenie záchranára do terénu. V tejto fáze letu prišlo v miernom pravom náklone (kurz letu 261° - 272°, rýchlosť letu 77 km/h, v nadmorskej výške 647 m) ku kontaktu rotorových listov hlavného rotora vrtuľníka s drôtni elektrického vedenia.

- Po kontakte došlo k pretrhnutiu dvoch drôtov elektrického vedenia, ich navinutiu (v dĺžke cca 2 m) na rotorovú hlavu, k postupnému rozpadu rotorových listov a ďalšiemu nárastu masívnych deštrukčných síl. Úbytok plochy listov hlavného rotora znížil účinnosť jeho práce, ktorý nebol pri danej rýchlosti letu 77 km/h dostatočný a nastal pád vrtuľníka do rokliny na pravý okraj toku rieky Hornád.

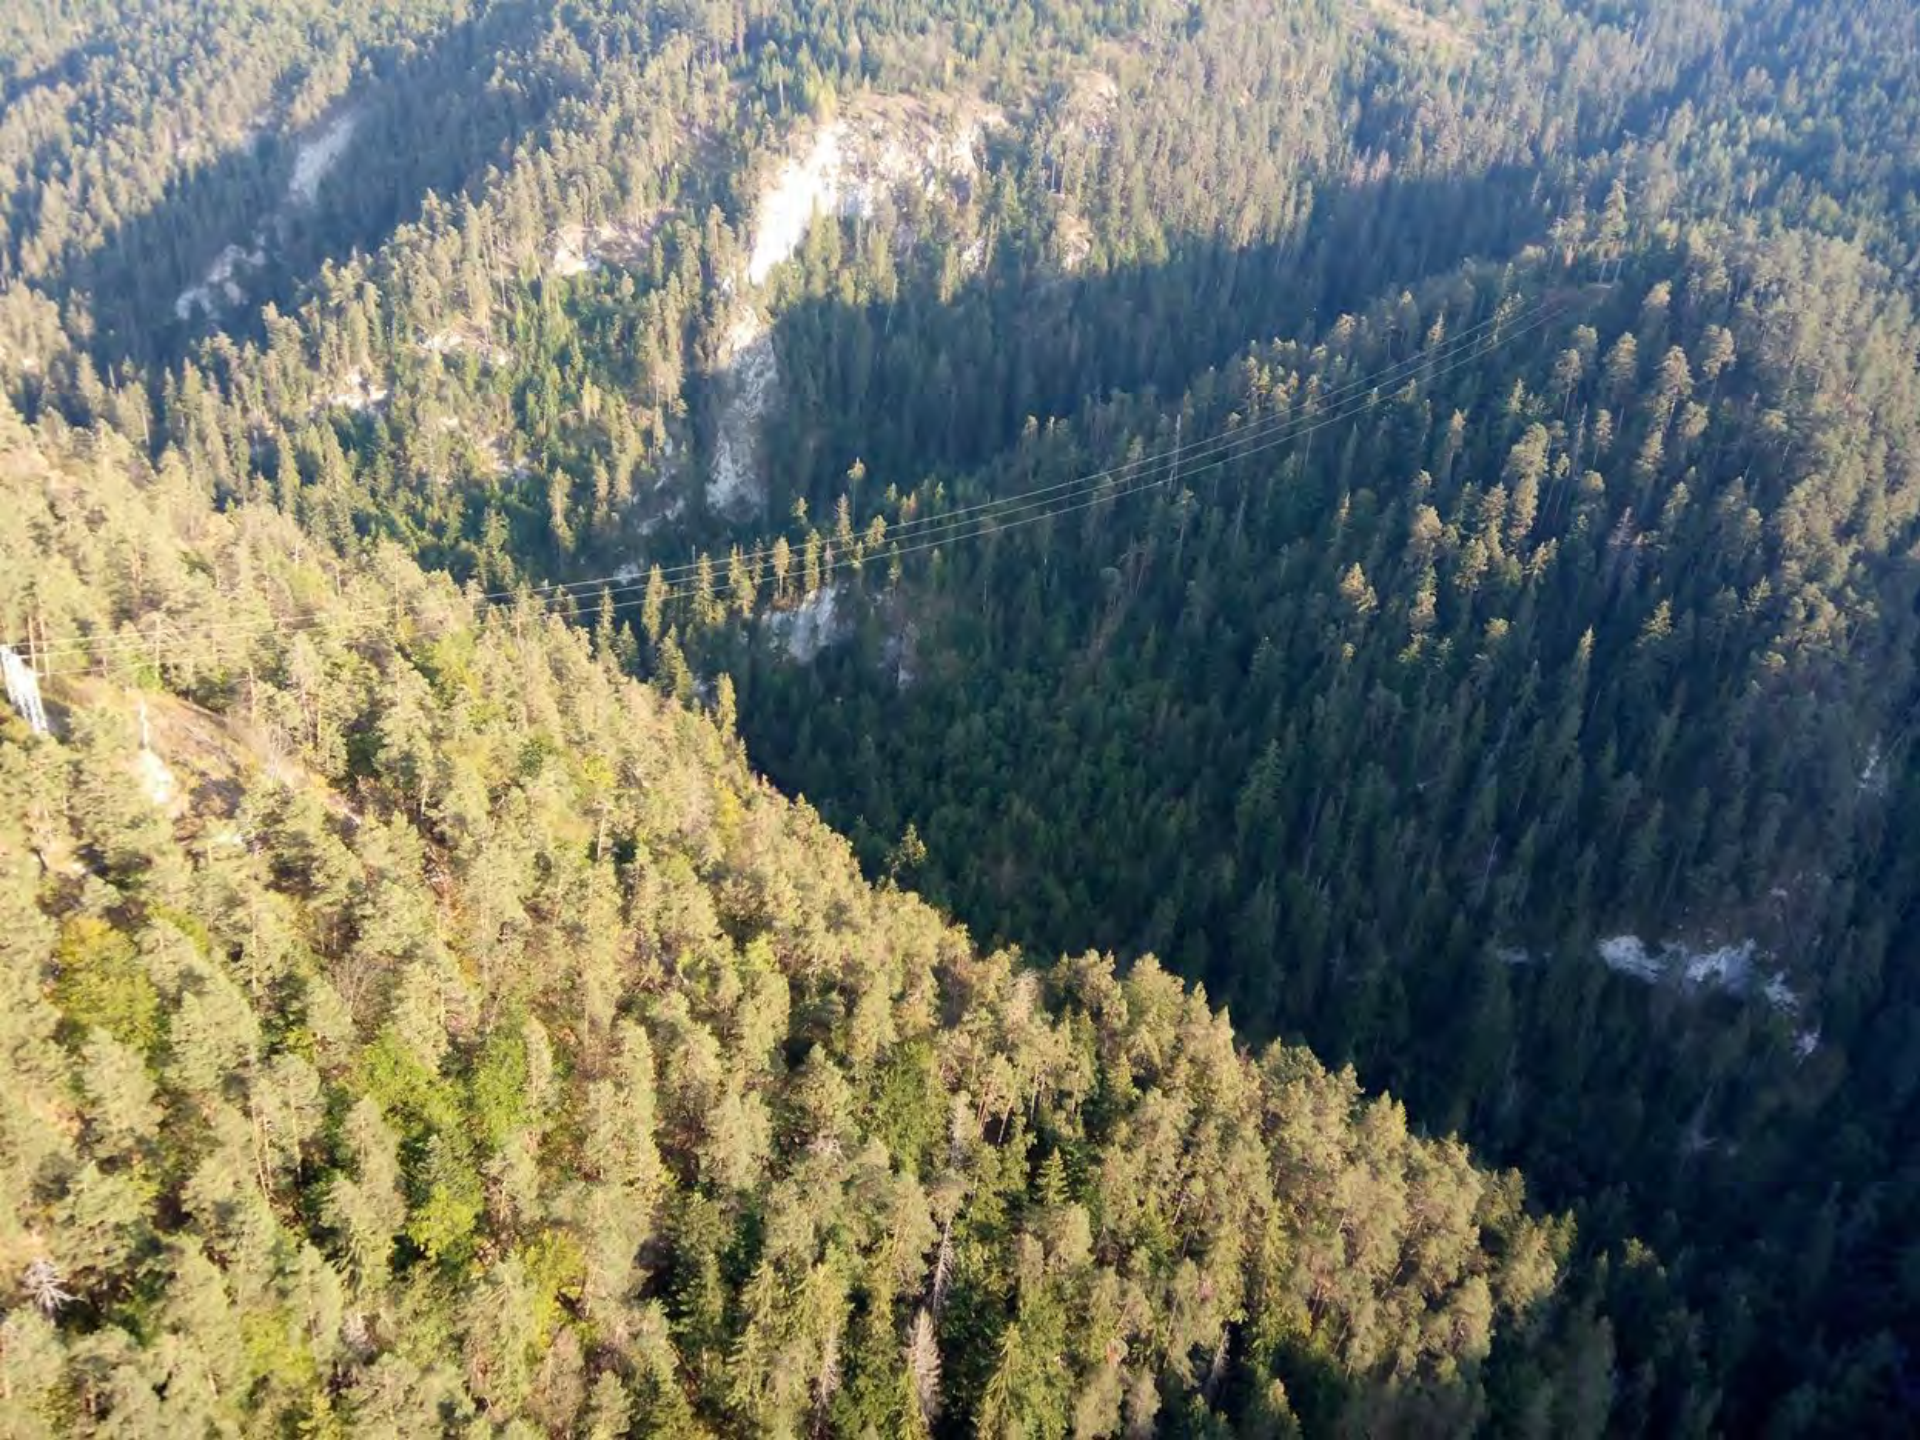
Prevádzkovateľ zabezpečil vykonanie letu vrtuľníkom po rovnakej trati do priestoru leteckej udalosti za účelom simulácie letu pred leteckou nehodou a rekognoskácie terénu (viditeľnosť elektrických stožiarov a elektrického vodiča z pohľadu pilota z kabíny), s cieľom získať informácie o možných podmienkach počas inkriminovaného letu ako aj analyzovanie možných vnemov posádky vrtuľníka.

Prílet k miestu udalosti bol vykonaný v priamom smere proti slnku ako v deň leteckej nehody. Aj napriek tomu, že pilot o lokalizácii existujúcich elektrických stožiarov a vodičov mal presnú informáciu, prílet do tesnej blízkosti miesta nehody musel prerušiť, nakoľko prekážku nevedel identifikovať. Následne vykonal visenie vrtuľníka a spolu s operátorom identifikovali stĺpy vedenia bez problémov, avšak vodiče voči terénu a proti slnku napriek tomu neboli identifikované.

Pilot vykonal aj priblíženie/prílet z opačnej strany, teda z východu na západ tak ako v deň leteckej udalosti, ale so svitom slnka od chrbta. Identifikácia elektrických stožiarov a vodiča elektrického napätia bola bez problémov.

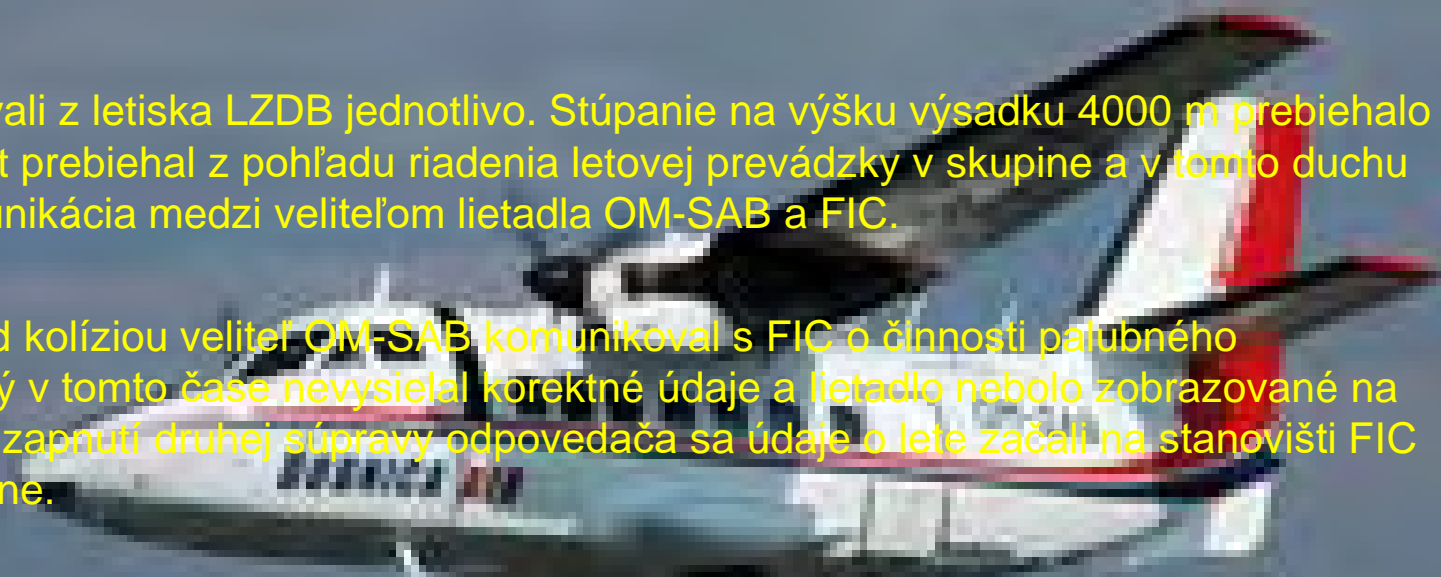
- Počas riešenia uvedenej situácie so zobrazovaním lietadla na radare pri priamočiarom stúpaní lietadiel na výšku výsadku sa lietadlo OM-ODQ postupne približovalo zozadu sprava k lietadlu OM-SAB do tesnej skupiny tak, že vo výške 1300 -1400 m, prišlo k vzájomnému kontaktu oboch lietadiel. Tesne pred kontaktom parašutisti v lietadle OM-ODQ pocítili náhle záporné preťaženie, čo ich zdvihlo zo sedadiel, následne pocítili a počuli náraz.

- Pri kontakte pravé krídlo lietadla OM-SAB najprv poškodilo roletové dvere lietadla OM-ODQ a následne pri ďalšom pohybe nastalo také poškodenie jeho zadnej časti v smere od dverí k chvostu, že chvostová časť lietadla spolu s vodorovnými a vertikálnymi chvostovými plochami sa odtrhla a lietadlo OM-ODQ sa stalo neovládateľným.

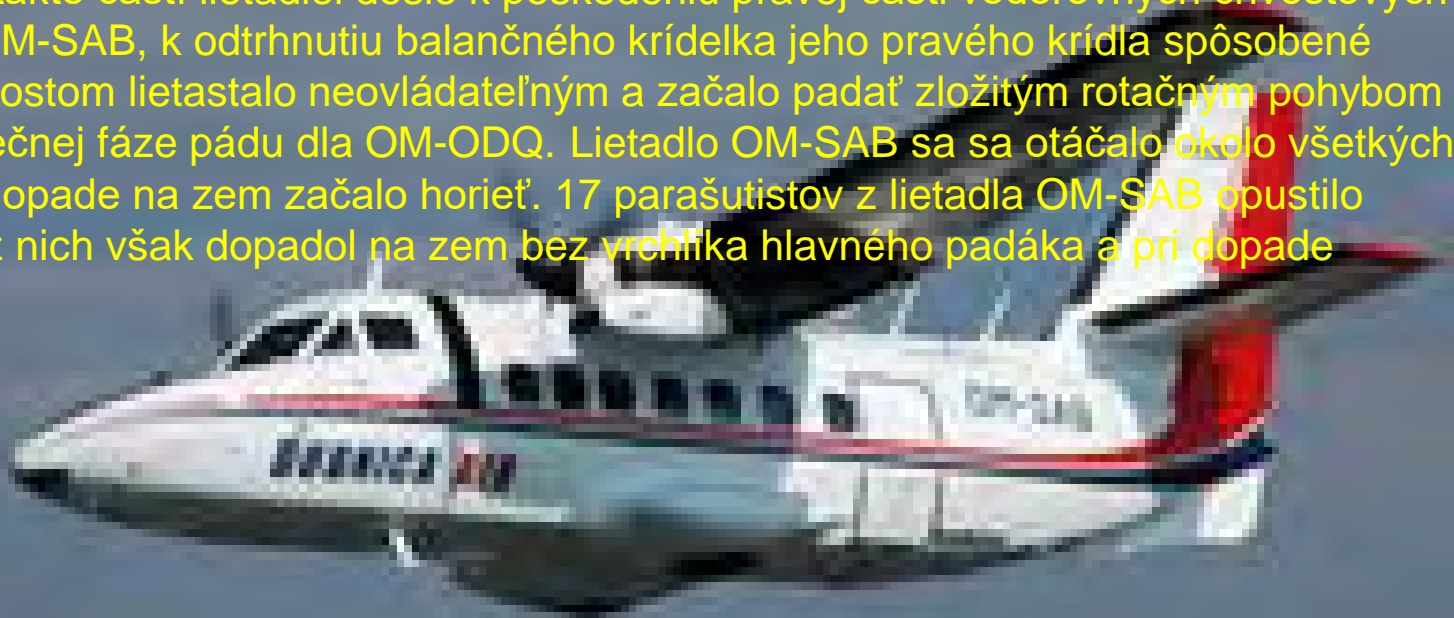
- Pri ďalšom kontakte častí lietadiel došlo k poškodeniu pravej časti vodorovných chvostových plôch lietadla OM-SAB, k odtrhnutiu balančného krídelka jeho pravého krídla spôsobené odtrhnutým chvostom lietadla neovládateľným a začalo padať zložitým rotačným pohybom tak, že v záverečnej fáze pádu dľa OM-ODQ. Lietadlo OM-SAB sa sa otáčalo okolo všetkých troch osí a po dopade na zem začalo horieť. 17 parašutistov z lietadla OM-SAB opustilo lietadlo, jeden z nich však dopadol na zem bez vrchlíka hlavného padáka a pri dopade zahynul

- Lietadlo OM-ODQ bez chvostovej časti padalo v plochej vývrtke. 15 parašutistov z lietadla OM-ODQ postupne opustilo lietadlo, dvom parašutistom sa pravdepodobne vplyvom zranení, ktoré utrpeli ešte na palube lietadla počas pôsobenia veľkých odstredivých síl, pri rotácii lietadla nepodarilo vyskočiť a spolu s posádkou lietadla zahynuli pri dopade na zem.

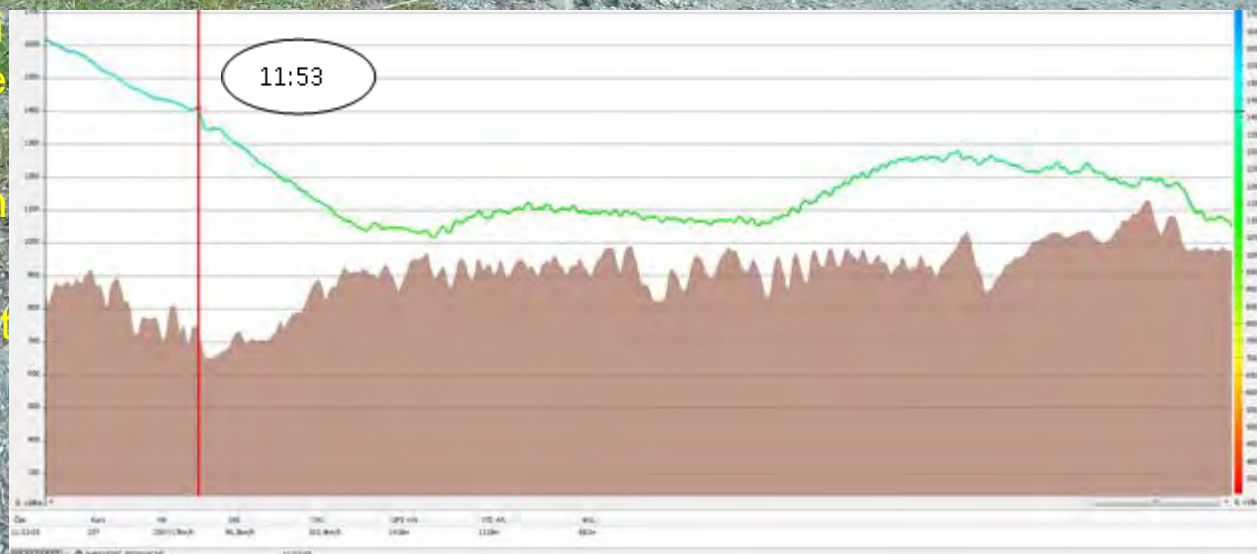
- 20.04.2016
- 130 m juhozápadne od hraničného prechodu medzi Slovenskou a Poľskou republikou.
- Dňa 20.04.2016, v čase 08:03 pilot odštartoval na súťažnú úlohu v kategórii Mixed Class.
- V čase 09:49 nasadil na súťažnú trať Cigel' - Veľká Franková – Ostravice – Kráľova hoľa - Sklabinský Podzámok – Veľký Trbeč – Prievidza..
- Pilot počas letu v čase 10:18 - 11:00 lietal v hornatom teréne vo výške od 150 do 600 m nad terénom s možnosťou vykonať bezpečnostné pristátie na vhodnú plochu do terénu v údolí.
- V čase 11:07 v priestore pri teréne a pokračovať v lete
- V čase 11:53 dosiahol otočn
- Od tohoto času vetroň neust

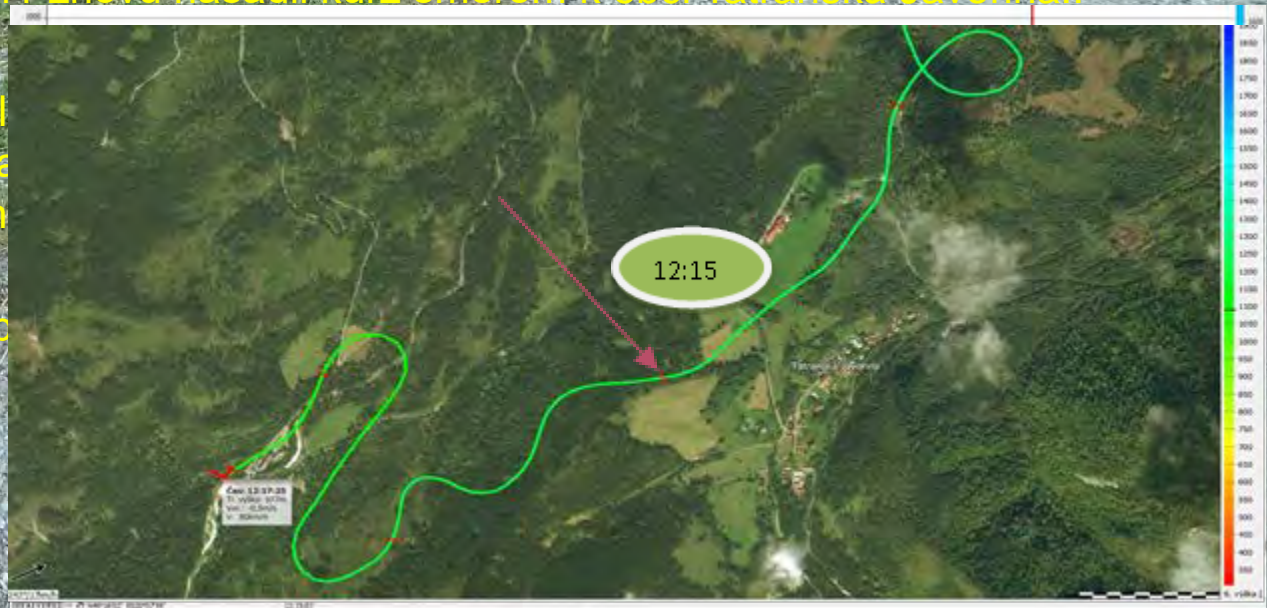
- V čase 11:57 pilot sklesal až na výšku 120 m nad terénom východne obce Jurgów a neprerušil súťažnú úlohu, ale pokračoval v lete do vyššie položeného terénu smerom k obci Tatranská Javorina s úmyslom nastúpať v tomto priestore dostatočnú výšku pre pokračovanie v lete po trati.
- Počas hľadania stúpavých prúdov lietal v rozmedzí výšok 120 - 200 m nad terénom, pričom v niektorých úsekoch dosiahol aj kritické výšky letu pod 100 m nad terénom v hornatom teréne až do času 12:10.
- V tomto čase a priestore sa pilotovi podarilo s vetroňom krátkodobo dosiahnuť výšku nad 300 m nad terénom a v čase 12:11 znovu nasadil kurz smerom k obci Tatranská Javorina.
- V čase 12:15 znovu dosiahol vykonať vynútené pristátie na lete pod úrovňou okolitého terénu na plochu na pristátie.
- Pri pokuse nalietať plochu p

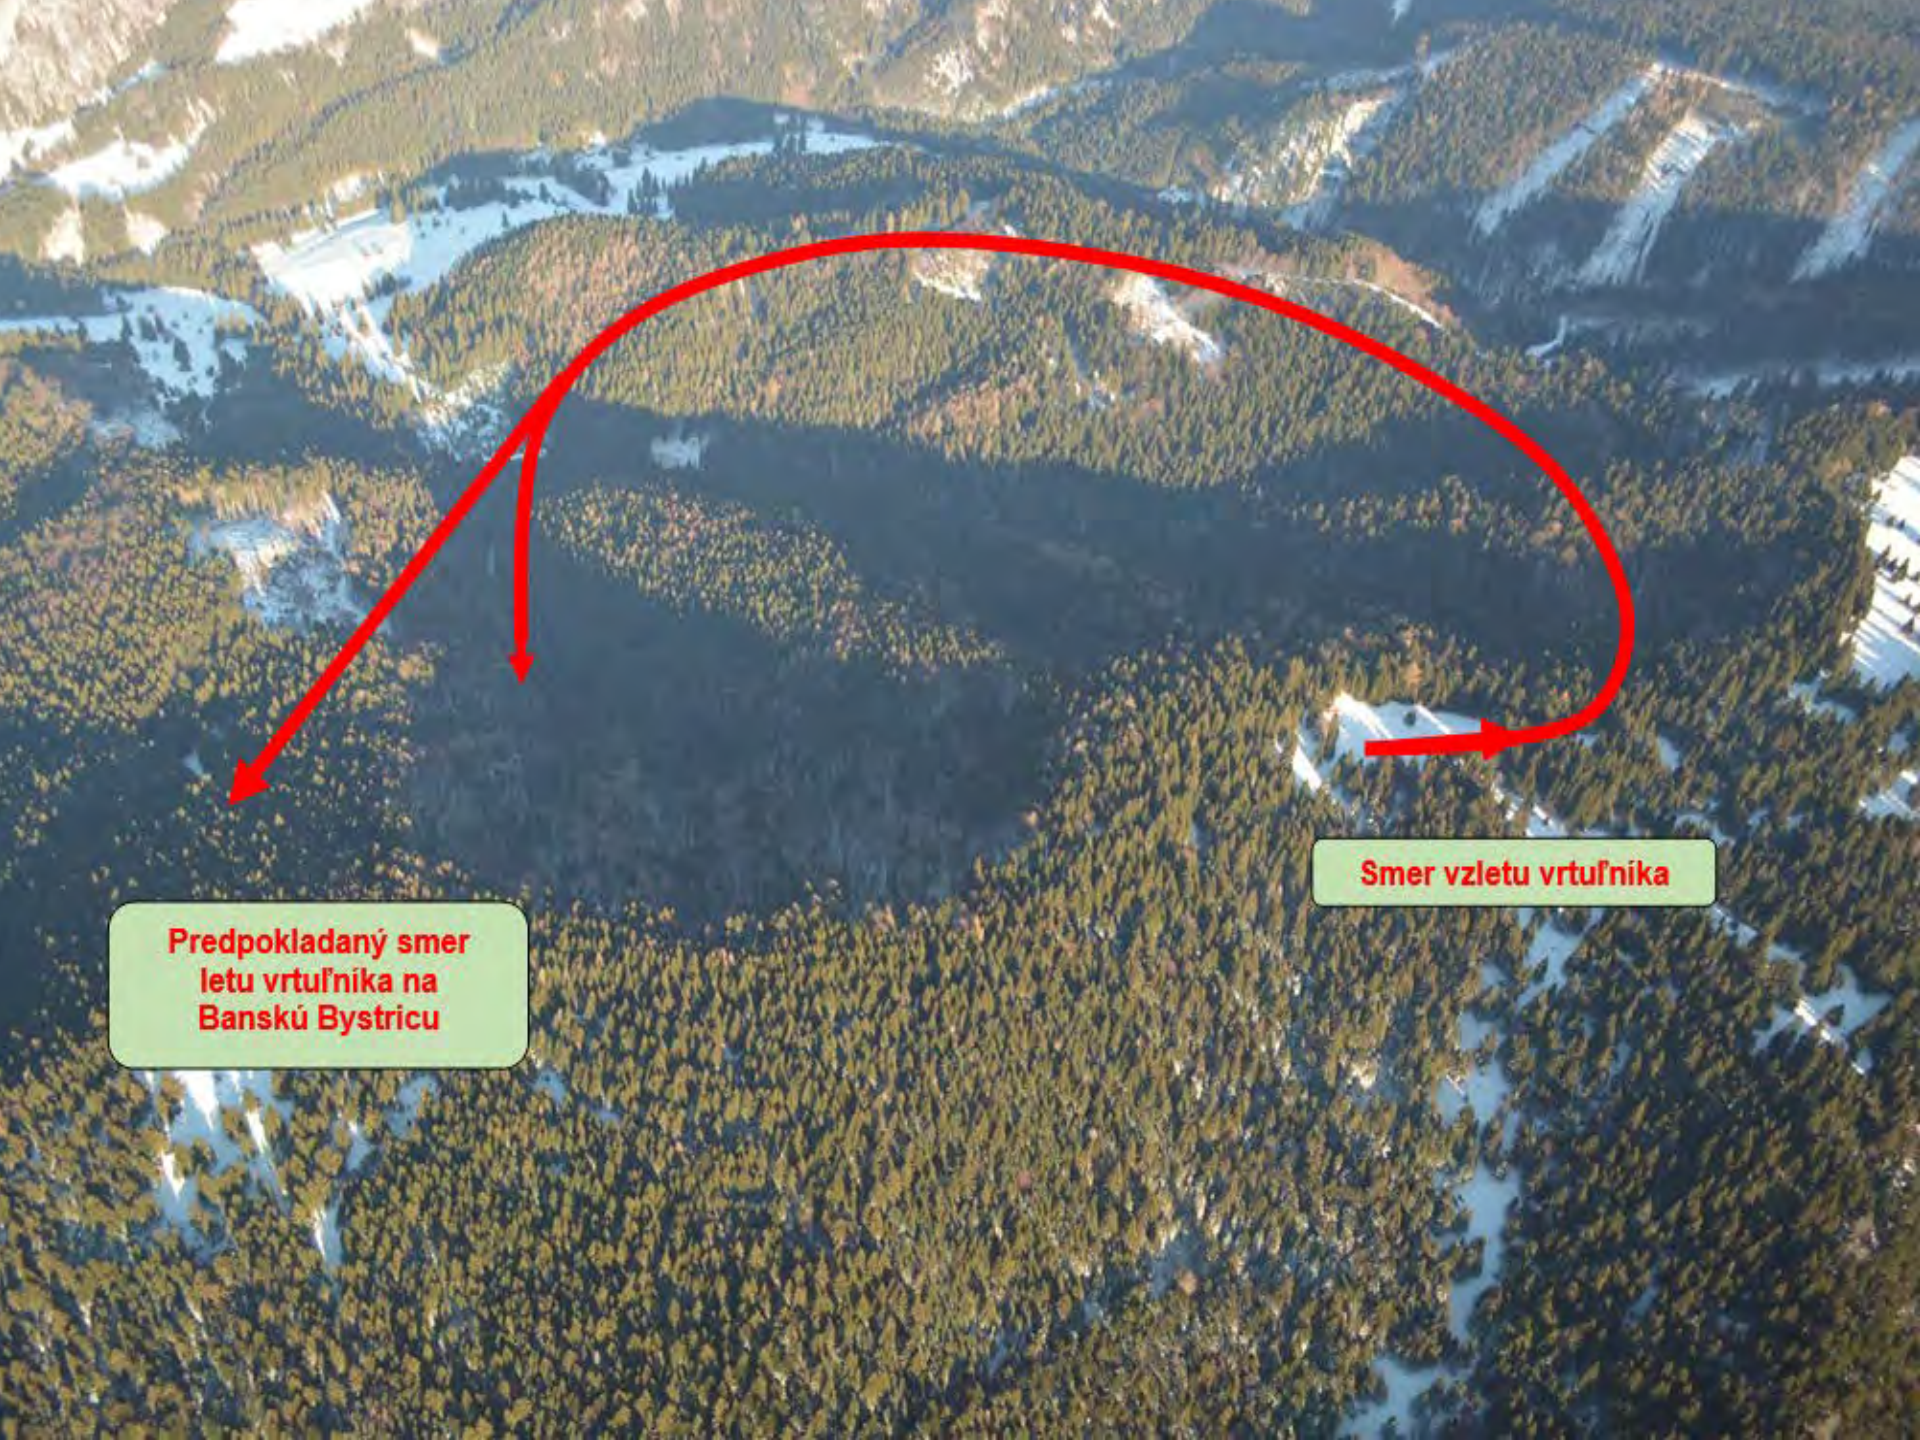
- Po pristáti za tmavej bezmeseačnej noci na označenej a osvetlenej ploche v teréne, v čase 20:10, pilot vypol motory z dôvodu naloženia pacienta.
- V čase 20:16:35 ošetrojúca lekárka zavolala KOS BB mobilným telefónom predpokladané pristátie v zdravotníckom zariadení za 15 minút.
- Po ošetrení zraneného a podaní upokojujúcich liekov ošetrojúcou lekárkou bol v čase 20:17 pacient vo vákuovom matraci a upnutý na nosidlách, naložený do vrtuľníka.
- V čase 20:30 pilot s vrtuľníkom opäť odštartoval s úmyslom letieť do zdravotníckeho zariadenia.
- Po uplynutí necelej minúty po odlete vrtuľníka počuli hasiči a záchranári prítomní na mieste vzletu zvuky podobné výbuchom, ktoré boli spôsobené zrážkou vrtuľníka so stromovým porastom a jeho následným dopadom na zem.

Smer vzletu vrtulníka

Predpokladaný smer letu vrtulníka na Banskú Bystricu

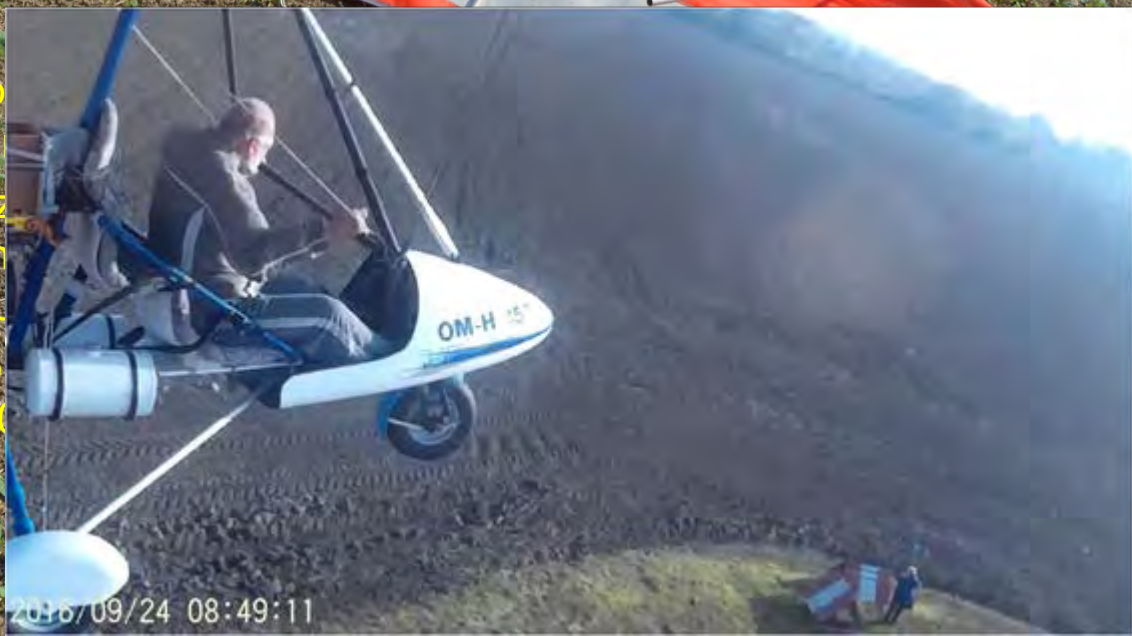
- Dňa 24.09.2016 pilot – žiak vo výcviku si pripravil LŠZ a rozhodol sa vykonať svojvoľne samostatný let, napriek zákazu / odporúčaní nevykonávať lety samostatne.
- V čase 06:39:47 pilot začal rolovať po asfaltovej ceste smerom k trávinatej vzletovej a pristávacej dráhe 14. Počas rolovania nemal nasadenú ochrannú prilbu.

- V čase 06:40:57 naroloval na p... let a zapol kameru (umiestená...)
- V čase 06:46:45 vykonal vzlet z... s úmyslom urobiť nízky prelet n... 06:49:11, v prízemnej výške, ku...)
- Pilot následne vykonal znovu p... osobou. Prelet vykonal v čase (... výške.
- Po druhom prelete sa rozhodol... 06:55:11 nad osobou, ktorá ho... ľavotočivú zákrutu v prízemnej výške pravdepodobne 0-500' nad priľahlou v... D 14, pri tomto manévri prišlo k pádu LŠZ po krídle s následným stretom so zemou v čase 06:55:26.

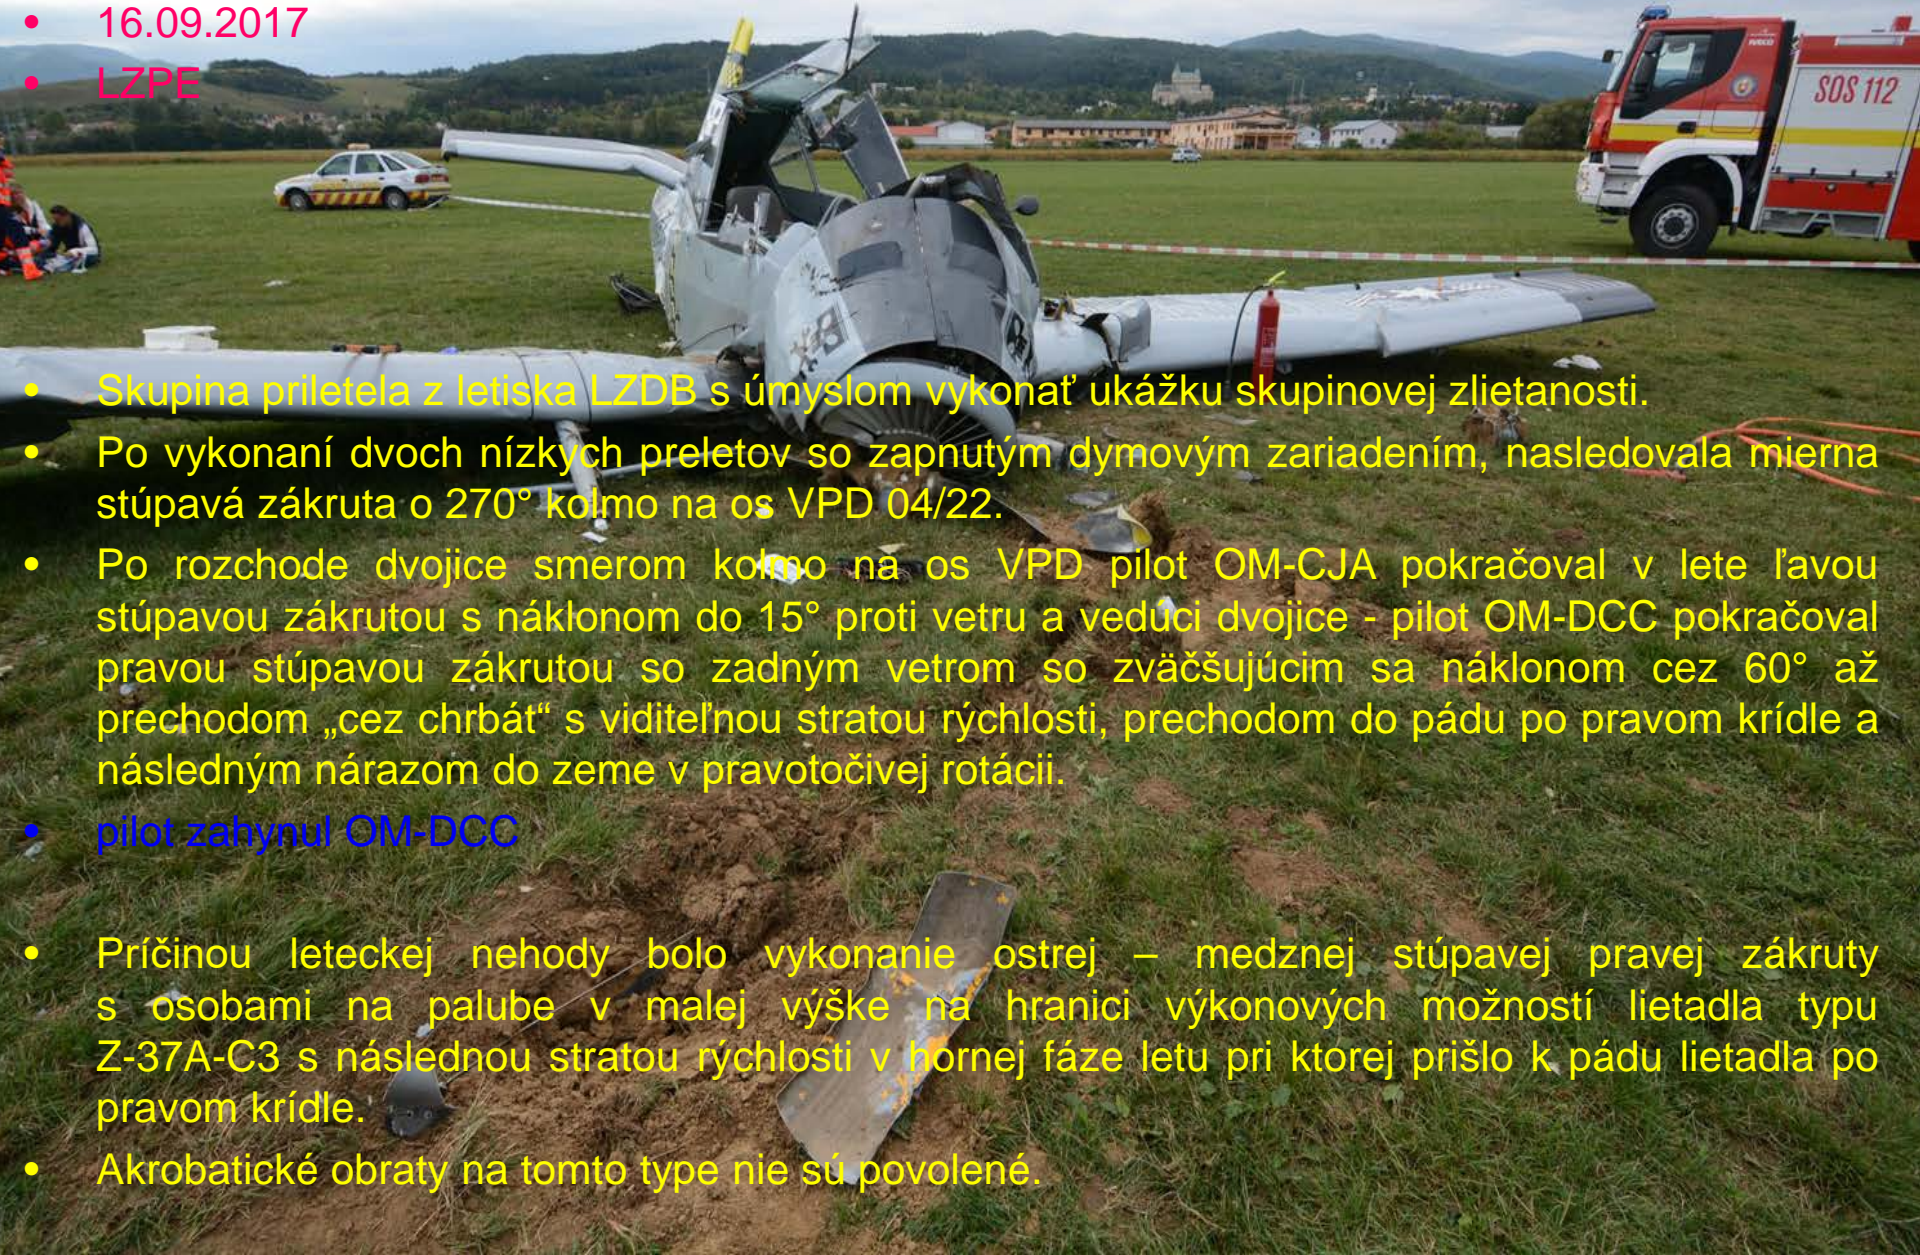
- pilot zahynul OM-DCC
- Príčinou leteckej nehody bolo vykonanie ostrej – medznej stúpavej pravej zákruty s osobami na palube v malej výške na hranici výkonových možností lietadla typu Z-37A-C3 s následnou stratou rýchlosti v hornej fáze letu pri ktorej prišlo k pádu lietadla po pravom krídle.

- Akrobatické obraty na tomto type nie sú povolené.

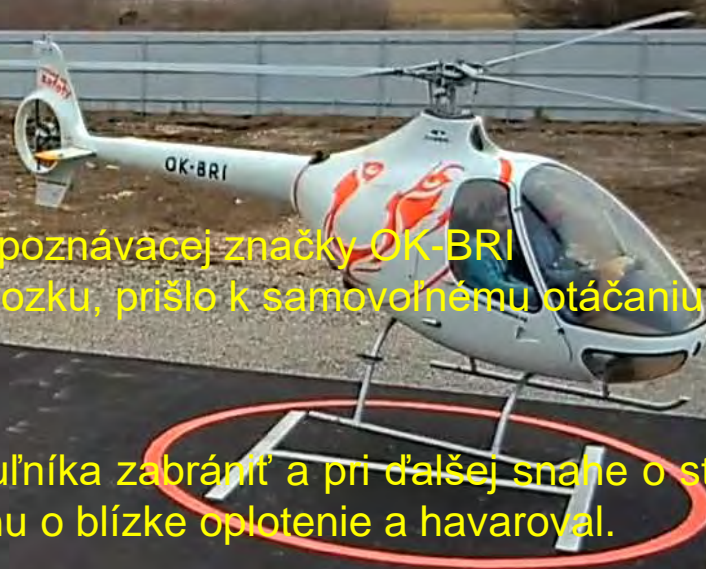
Po nehode zostal vrtuľník ležať v polohe na pravom boku s mierne poškodenou kabínou, lyžinami a chvostovou časťou trupu.

Posádka vrtuľníka (inštruktor a žiačka) pri tejto udalosti neutrpela zranenia.
