## Rozbor bezpečnosti za 2. čtvrtletí 2021

## Vybrané ukazatele – 2. čtvrtletí 2021

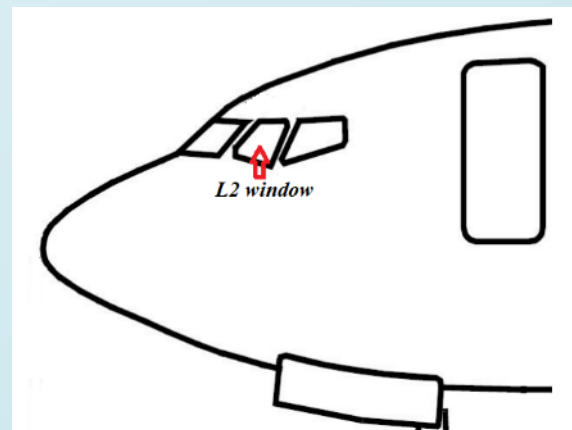
Datum: 10. 5. 2021  
Typ: Boeing 737-800  
Místo: po odletu z LKPR (Praha/Ruzyně) do OMRK  
(Ras Al Khaimah International Airport)

- ➔ V průběhu stoupání Boeingu 737-800 tuzemského provozovatele z LKPR do OMRK posádka ve cca FL150 zaznamenala hvízdavý zvuk vycházející z prostoru okna L2 kokpitu.
- ➔ Po dostoupaní FL330 zvuk neustal a po komunikaci s technickou podporou společnosti letoun bezpečně přistál na letišti v Brně. Technici provedli seřízení uchycení a pojezdu okna a letoun byl uvolněn do provozu.

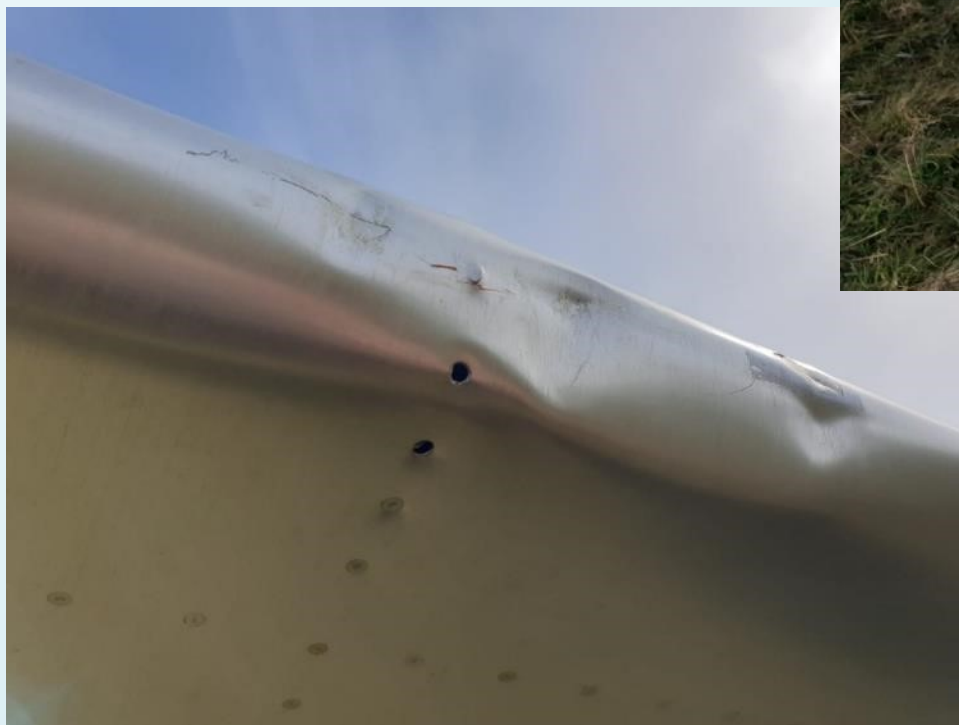
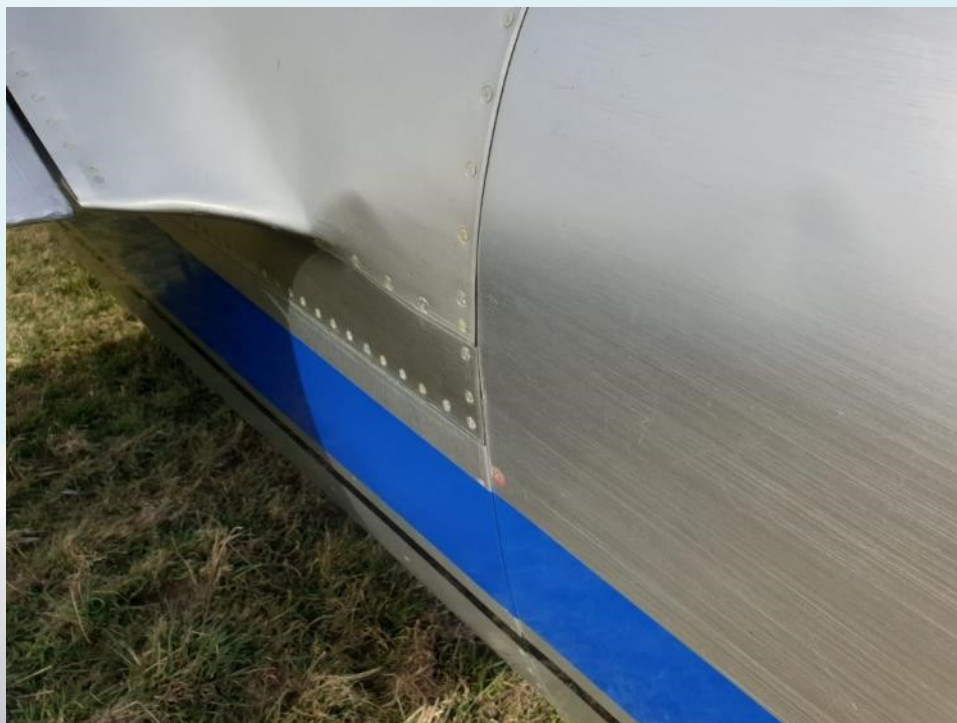
## Incident L-13 A – pokračování

- ➔ Pilot s instruktorem prováděli výcvikové lety. Před kritickým letem provedli dva lety.
- ➔ Při třetím, kritickém letu provedli krátký rozpočet na RWY 24.
- ➔ Posádka současně vypověděla, že během přiblížení došlo k poryvu větru a následnému dosednutí do předpolí.
- ➔ Kluzák ve výběhu zachytil křídlem o keř, který poškodil potah náběžné hrany na levé polovině křídla.
- ➔ Následkem kmitnutí křídel došlo ke zvlnění potahu na centroplánu, střížení nýtů na pásnici a zdeformování žeber 21 a 23 levé poloviny křídla.
- ➔ Schválená servisní organizace potvrdila poškození malého rozsahu.

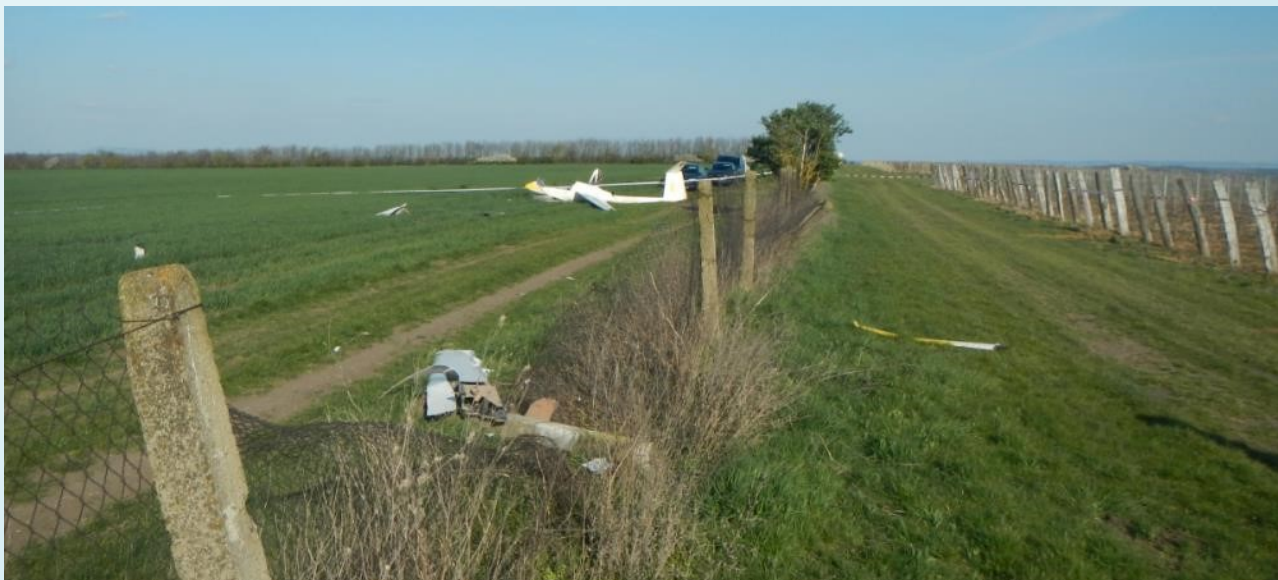
Místo: pole u obce Derflice, 7,5 km SE Znojmo

- ➔ Během vynuceného přistání kluzáku do pole poblíž vinohradu se pilotovi nepodařilo nastartovat přídatný motor. Rozhodl se tedy přistát do pole za vinohradem.
- ➔ V důsledku malé výšky narazil křídlem do betonového sloupu oplocení vinohradu a dopadl do pole.

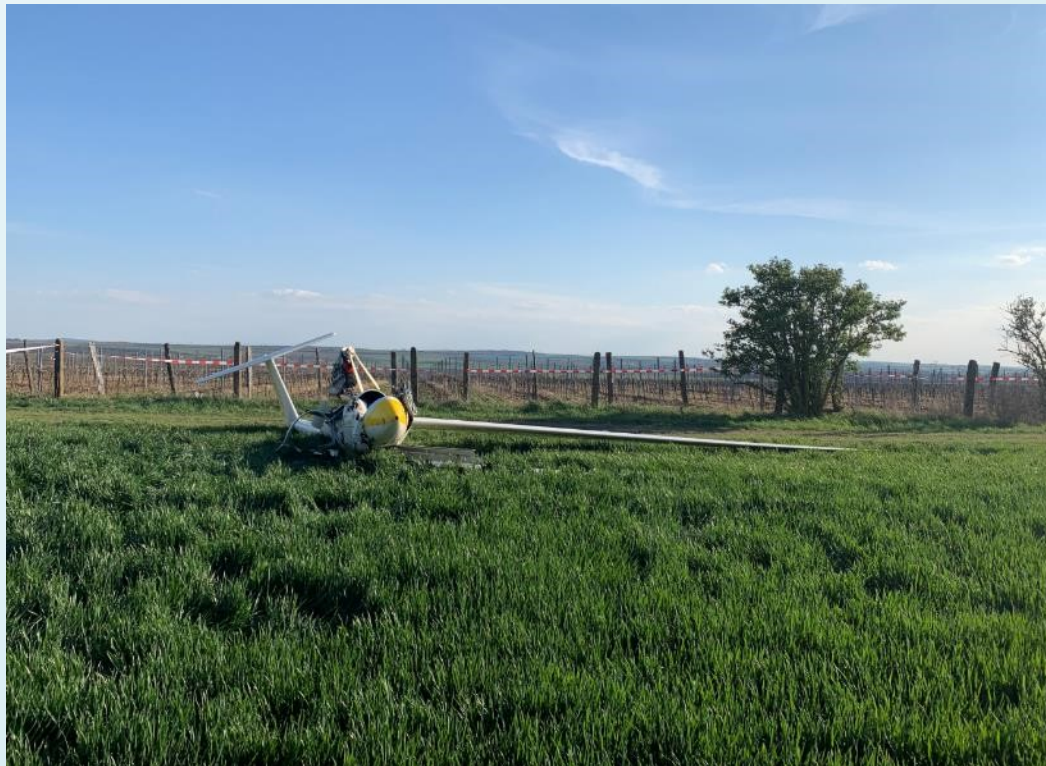
## Letecká nehoda SCHEMPP HIRTH - VENTUS CM – pokračování

- ➔ Pilot utrpěl vážná zranění a byl letecky transportován do nemocnice v Brně.
- ➔ Kluzák byl při nehodě zničen.

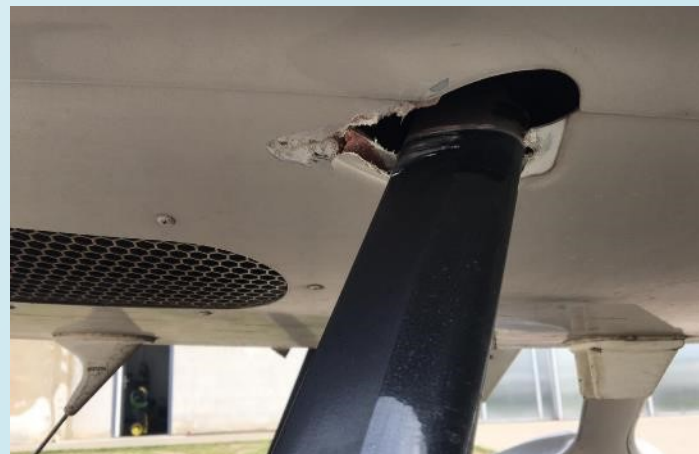
Datum: 29. 4. 2021  
Typ: CIRRUS SR22  
Místo: LKLT (Letňany)

- ➔ Při přistání na RWY 23R srazil letoun ve výběhu srnu, která vyběhla z trávy v pravé (severní) části letiště. Pilot provedl úhybný manévr, ale došlo ke kolizi při rychlosti cca 30 kt.
- ➔ K nárazu došlo v prostoru mezi pravou podvozkovou nohou a trupem letounu. Došlo k promáčknutí trupu nad pravou podvozkovou nohou a k částečnému vytržení pravé stupačky a související poškození skořepiny trupu.

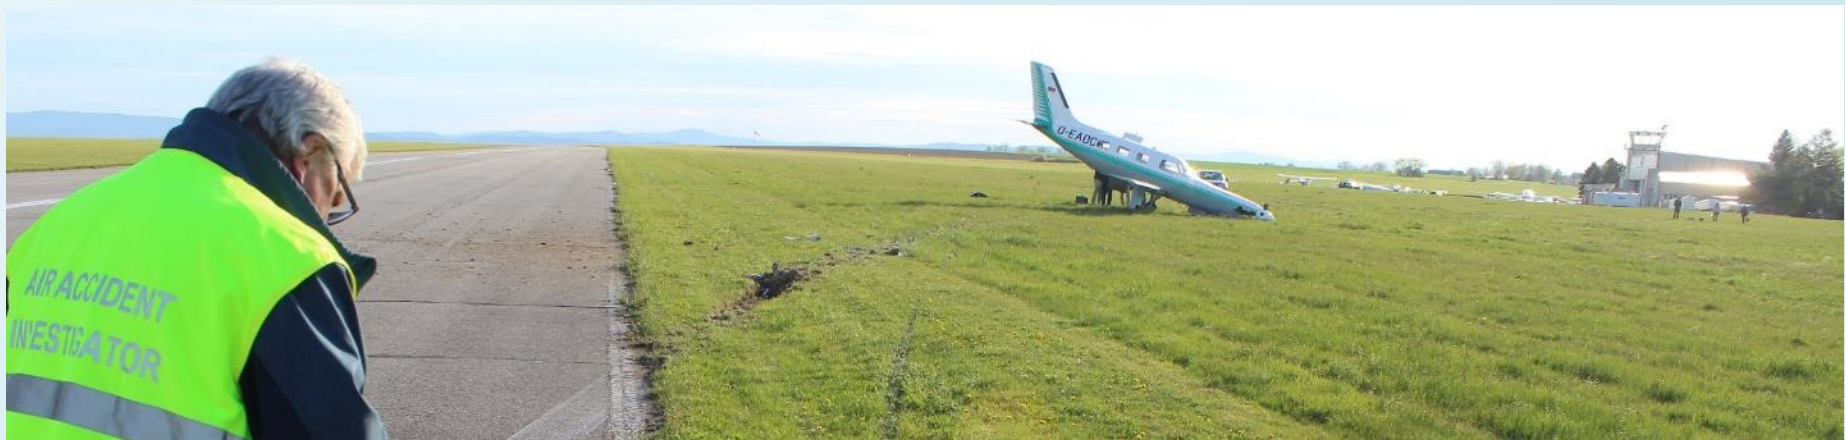
Datum: 8. 5. 2021  
Typ: Piper PA46-310P  
Místo: LKHS (Hosín)

- ➔ Po přistání letounu zahraničního provozovatele se dvěma osobami na palubě (pilot + cestující) došlo ke zkolabování předního podvozku, poklesnutí přídě a následně kontaktu vrtule s povrchem dráhy.
- ➔ Letoun se začal stáčet vpravo, opustil dráhu a zastavil vpravo od ní otočen o cca 100° od směru RWY 24R.

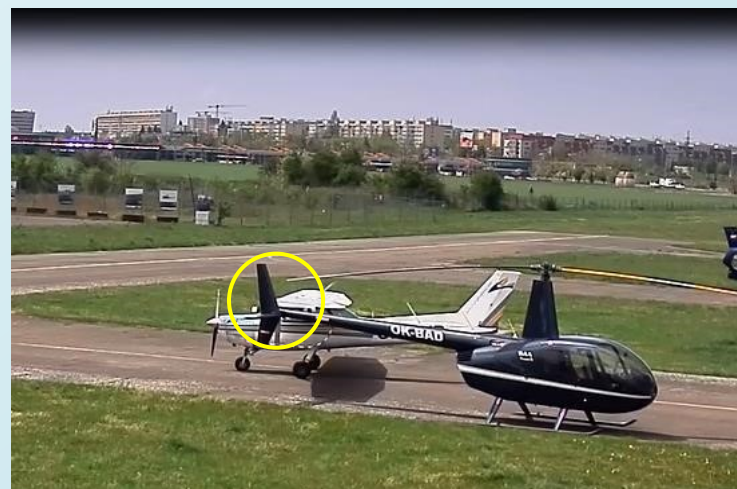
Letoun při kontaktu s ocasní vrtulkou vrtulníku (záznam bezpečnostní kamery)

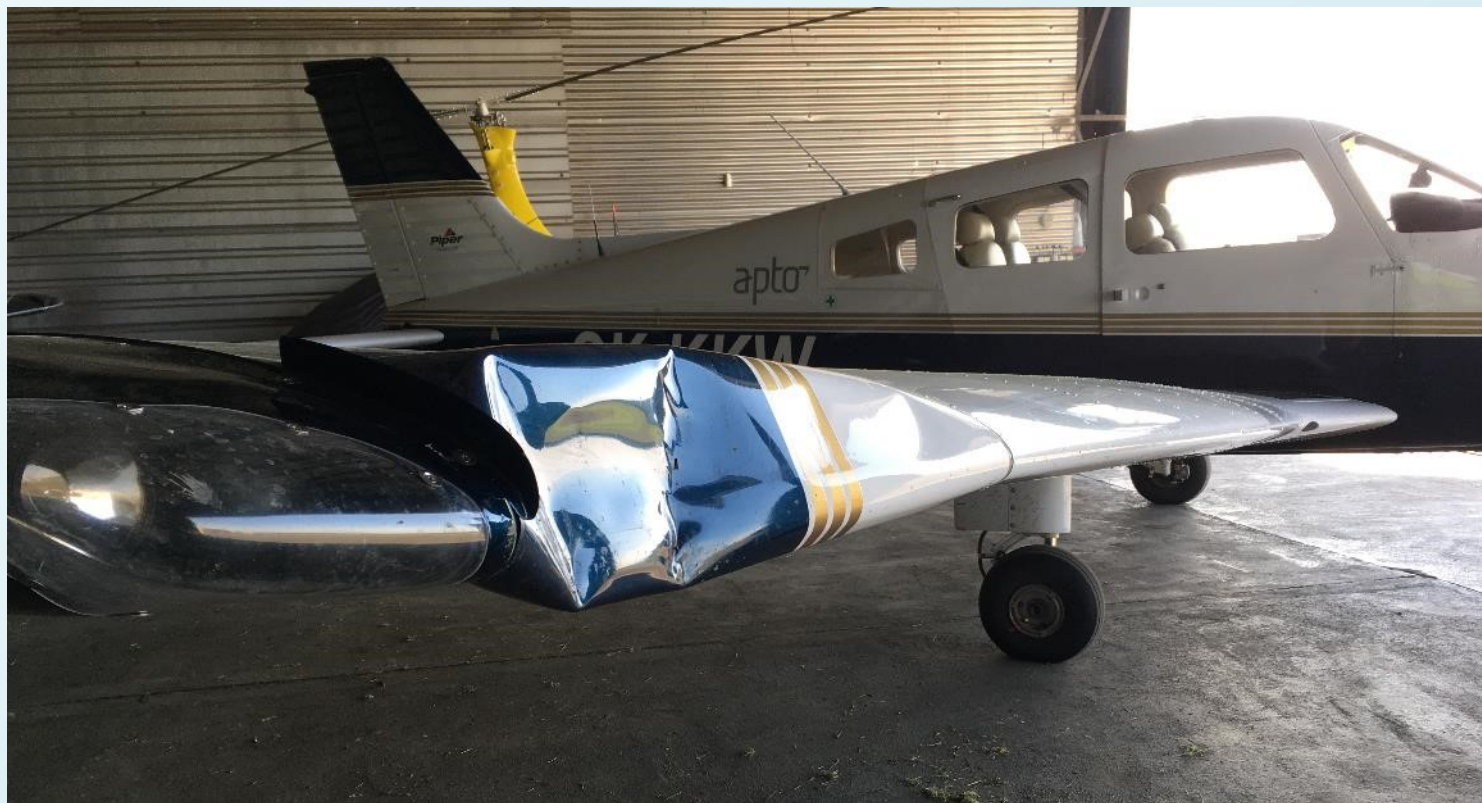
## Incident PIPER PA28 – 181 – pokračování

- ➔ Po opuštění RWY 24 pilot pokračoval po pojížděcí dráze BRAVO a ALFA na plochu před západním hangárem.
- ➔ Stav paliva v palivových nádržích byl pod 50%, a proto se pilot rozhodl doplnit pohonné hmoty.
- ➔ Pokračoval v pojíždění přímo k čerpací stanici.
- ➔ První parkovací místo na východní straně hangáru nebylo obsazeno letadlem, a proto se rozhodl pojíždět přímo k čerpací stanici v těsné blízkosti vzrostlé tůje.
- ➔ Špatně odhadl vzdálenost od překážky a s letounem pojíždějícím rychlostí chůze narazil do tůje náběžnou hranou pravé poloviny křídla před koncovým obloukem.
- ➔ Nárazem byla poškozena náběžná hrana a potah pravé poloviny křídla.

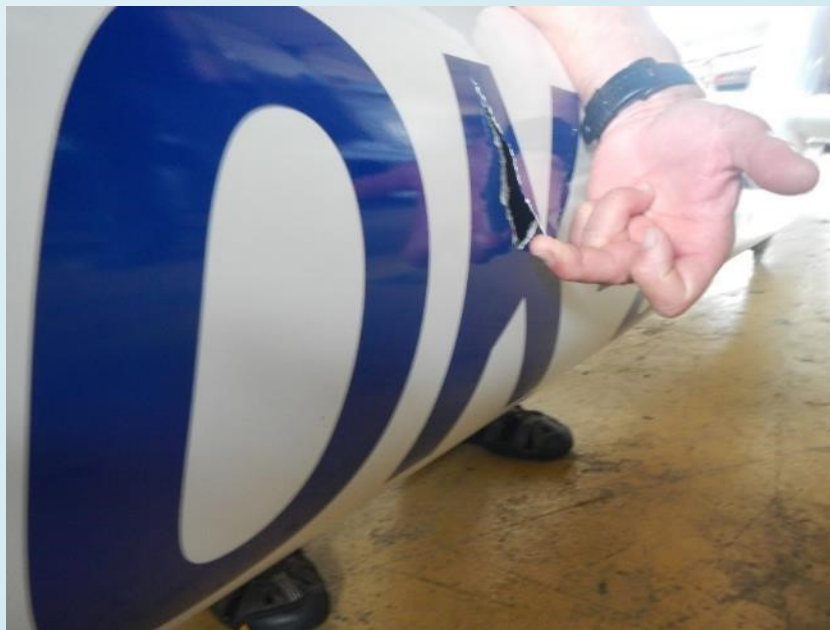
Datum: 5. 6. 2021  
Typ: kluzák SF34  
Místo: LKLB (Liberec)

- Kluzák se během přistání prosedl.
- Došlo k jeho tvrdému doteku se zemí.
- Při přistání byl poškozen trup kluzáku.
- Pilot nebyl zraněn.

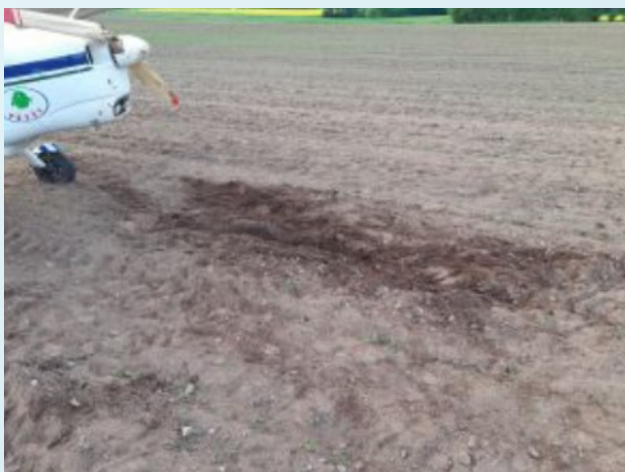
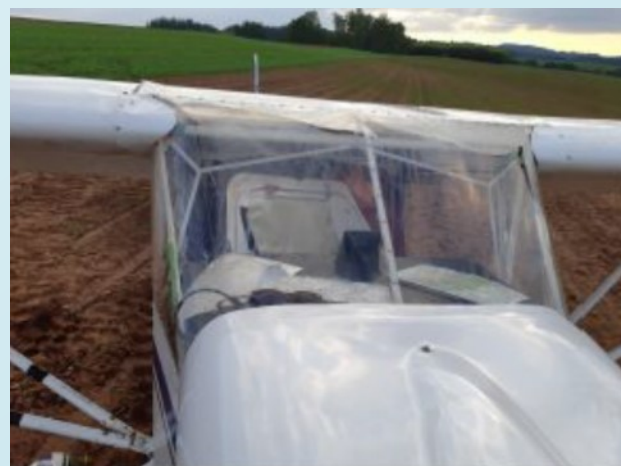
- ➔ Pilot startoval k rekreačnímu letu ze Staré Paky, počasí CAVOK.
- ➔ Po vysazení pohonné jednotky nad polem u Nové Vsi nad Popelkou byl nucen provést nouzové přistání.
- ➔ Přistání provedl na rozmoklé pole, UL letoun odskočil a po dopadu se převrátil na záda.
- ➔ Pilot byl lehce zraněn, poškození UL letounu bylo velkého rozsahu.

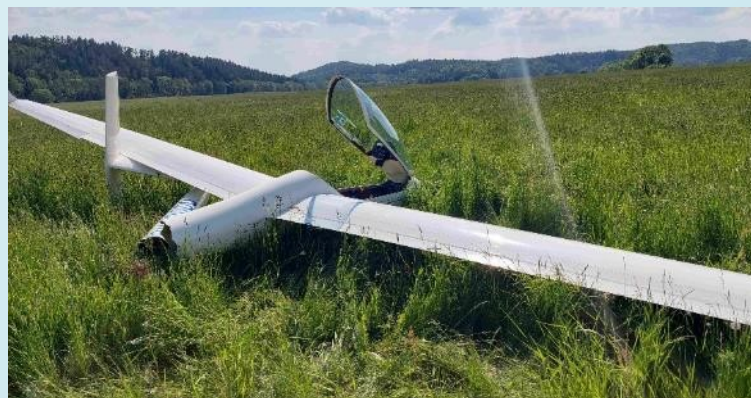
- ➔ Pilot odstartoval v aerovleku na let Liberec – Černá hora – Děčín – Vrchlabí – Liberec. Při letu na Děčín zaznamenal rozpad oblačnosti.
- ➔ Rozhodl se pro návrat do Liberce.
- ➔ V prostoru obce Křižany na hladině 700 m QNH se rozhodl pro přistání na louku o rozměrech cca 1 000 x 300 m.
- ➔ Ze 700 m nebylo možné zjistit výšku travnatého porostu.
- ➔ Při podrovnání zachytil levou polovinou křídla o travní porost vysoký cca 30 – 40 cm.
- ➔ Kluzák se otočil o 108°.
- ➔ Pilot nebyl zraněn.
- ➔ Kluzák měl zlomený trup.

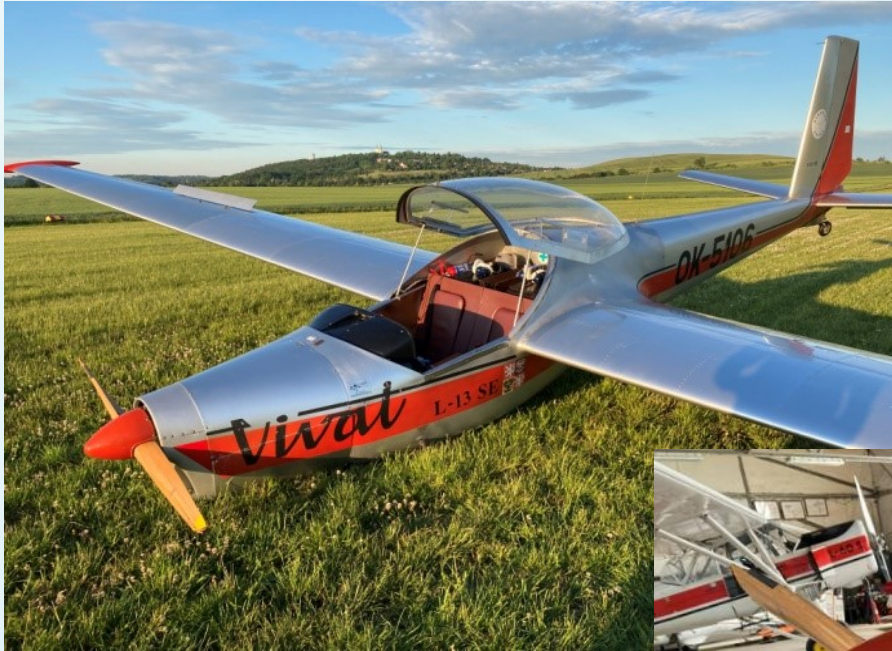
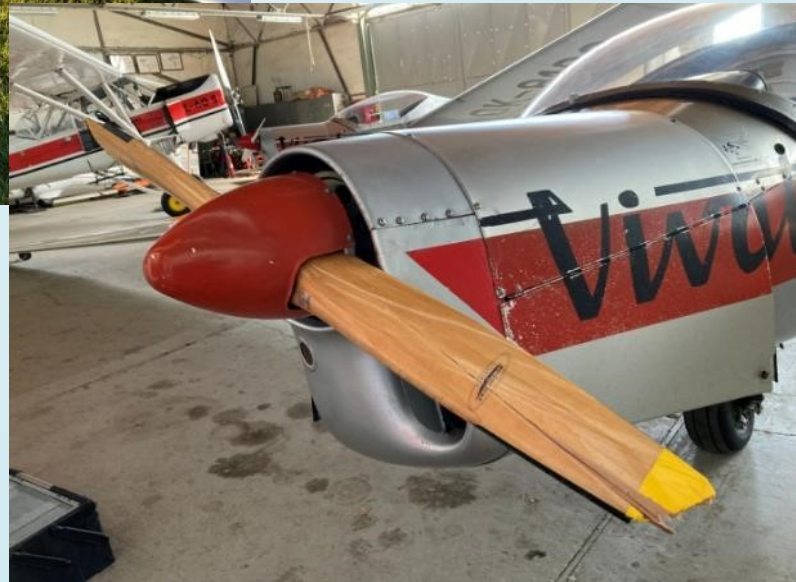
## Incident L-13SE Vivat – pokračování

- ➔ Pilot prováděl let s další osobou na palubě v okolí Krnova. Při návratu na LKKR se rozhodl pro dlouhé finále na RWY 30.
- ➔ Přiblížení probíhalo proti slunci, které pilota oslňovalo. Podle vysvětlení se soustředil na správný rozpočet na přistání a neprovedl všechny úkony před přistáním – opominul vysunutí a zajištění podvozku.
- ➔ Letoun s vysunutými vztlakovými klapkami a vzdušnými brzdami dosedl při rychlosti cca  $90 \text{ km} \cdot \text{h}^{-1}$  na spodní část trupu.
- ➔ Při kontaktu se zemí se poškodila vrtule, zastavil motor a poškodil spodní kryt motoru.
- ➔ Ke zranění posádky nedošlo.

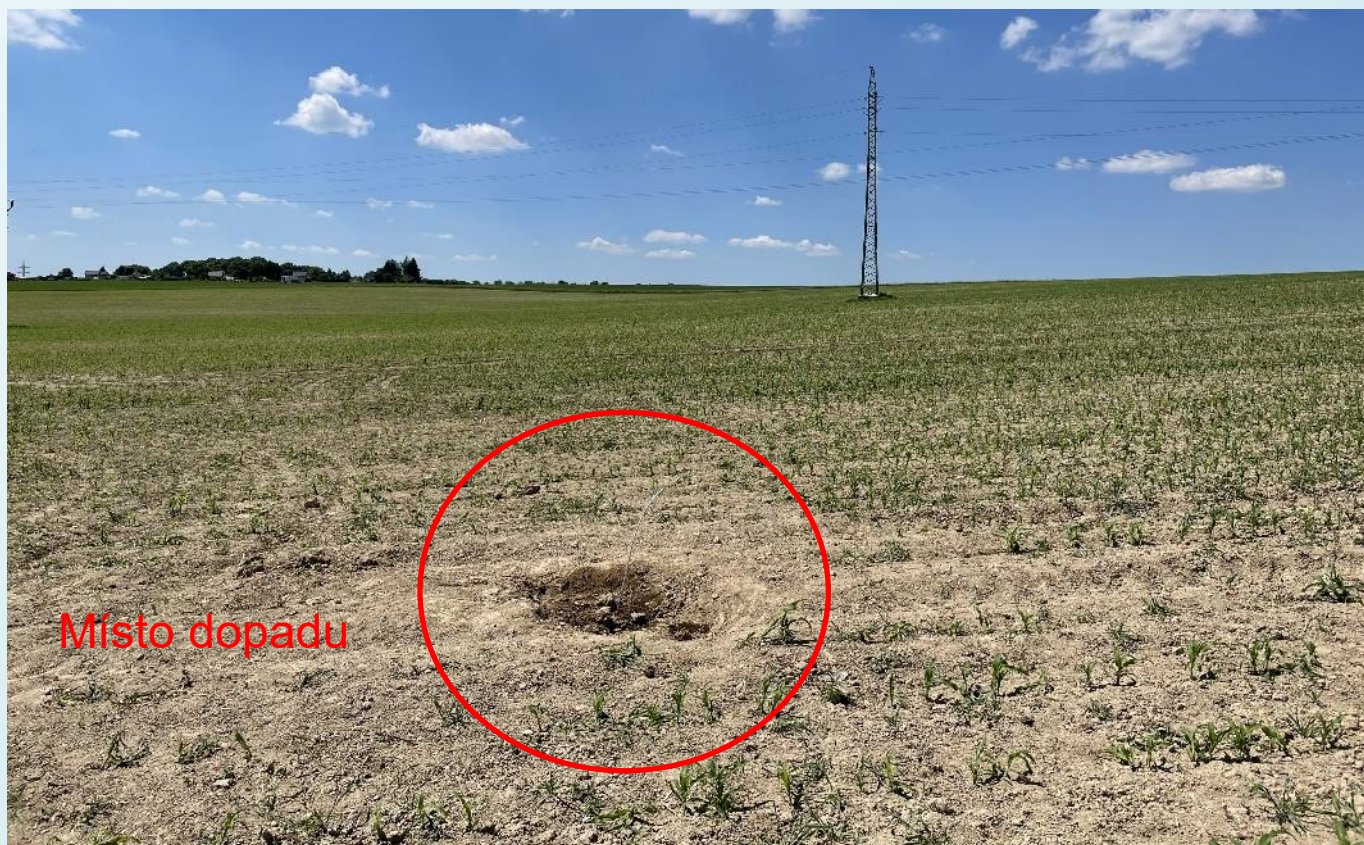
## Letecká nehoda TOMI 5 CROSS – pokračování

- ➔ Krátce před dopadem na pole ve výšce cca 5-10 m AGL pilot aktivoval záchranný padákový systém, kterým byl MZK vybaven.
- ➔ V důsledku nárazu pilot a cestující zahynuli.

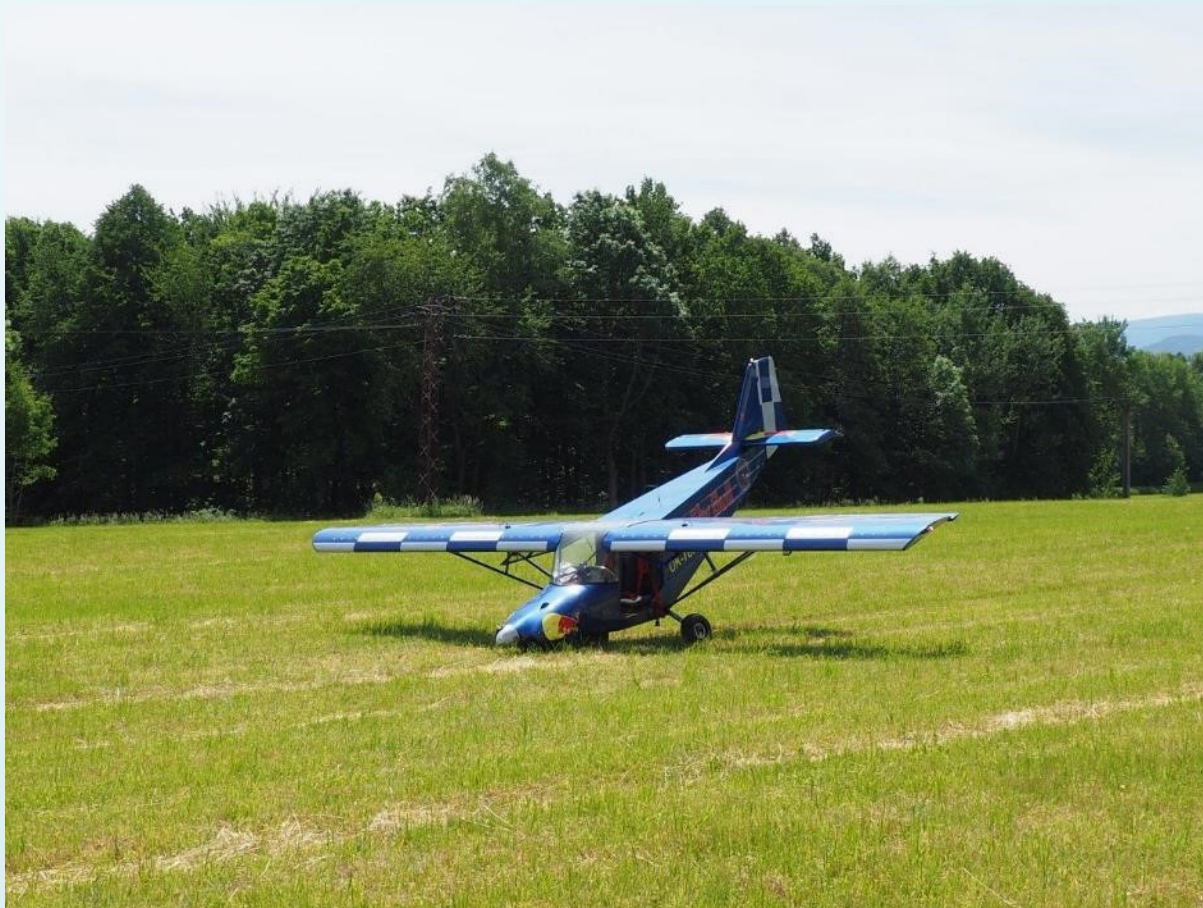
## Letecká nehoda ULL SAVANNAH VG – pokračování

- ➔ Během rekreačního letu do prostoru LKMI (Mikulovice) pilot u obce Žulová zjistil pokles tlaku oleje na „0“.
- ➔ Pro přistání zvolil plochu vedle silnice u obce Žulová, v závěrečné fázi přistání ve směru cca 020° uviděl elektrické vedení.
- ➔ Při podlétávání vedení nepřiměřeně potlačil a narazil koly podvozku do země.
- ➔ Došlo k deformaci přední části trupu, hlavního podvozku, zničení vrtule a uražení přední podvozkové nohy.
- ➔ Při události nedošlo ke zranění posádky.

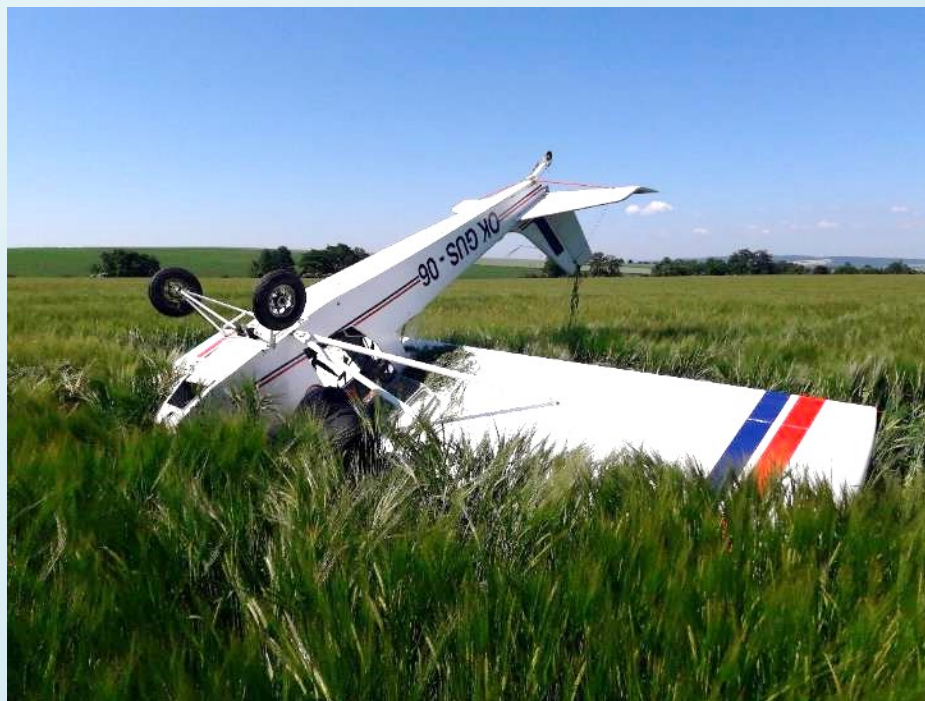
## Letecká nehoda ULL HI-MAX – pokračování

- Došlo ke zničení vrtule, poškození spodní část krytu motoru a hlavního podvozku.
- Byla provedena kontrola motoru ULL (Rotax 447).
- Pravděpodobnou příčinou letecké nehody byl uvolněný kontakt v koncovce zapalovací svíčky zadního válce motoru.

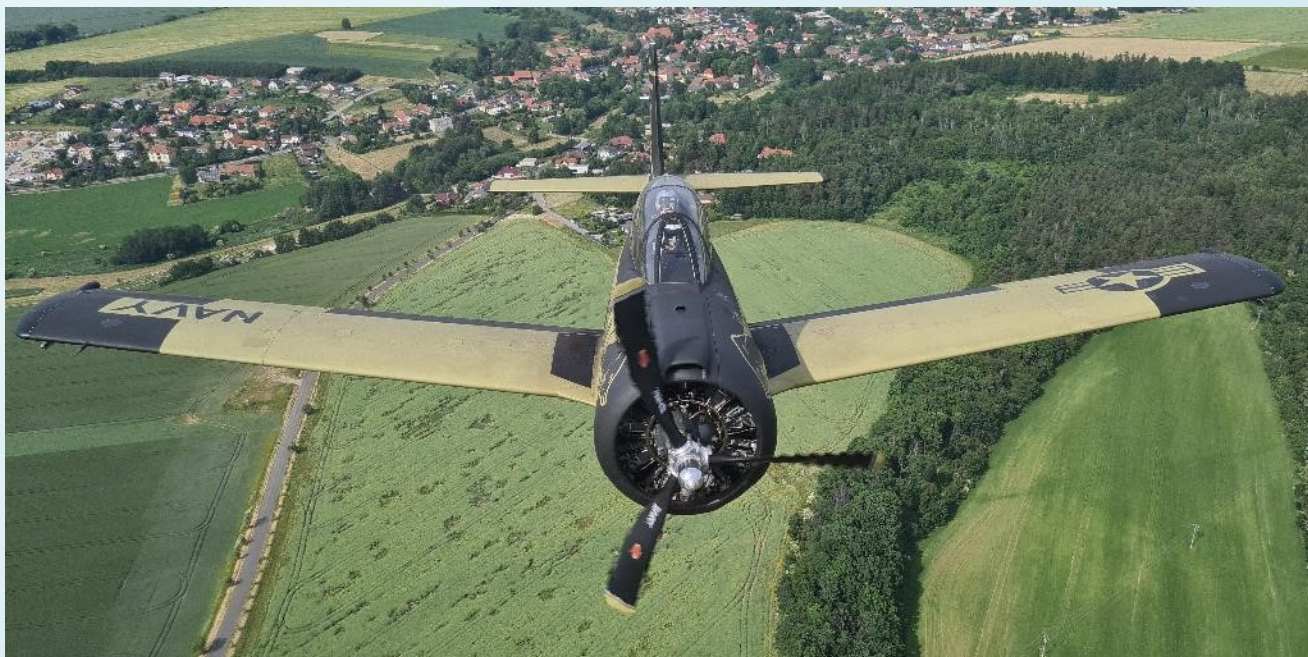
- ➔ Pilot akrobatický manévr nezvládl a s letounem narazil do pásu vzrostlých stromů.
- ➔ Letoun se po nárazu do stromů odrazil od terénu a po cca 120 m dopadl na rozhraní lesa a pole.
- ➔ Pilot v důsledku požáru uhořel, cestující byl těžce zraněn.

Foto z kritického letu

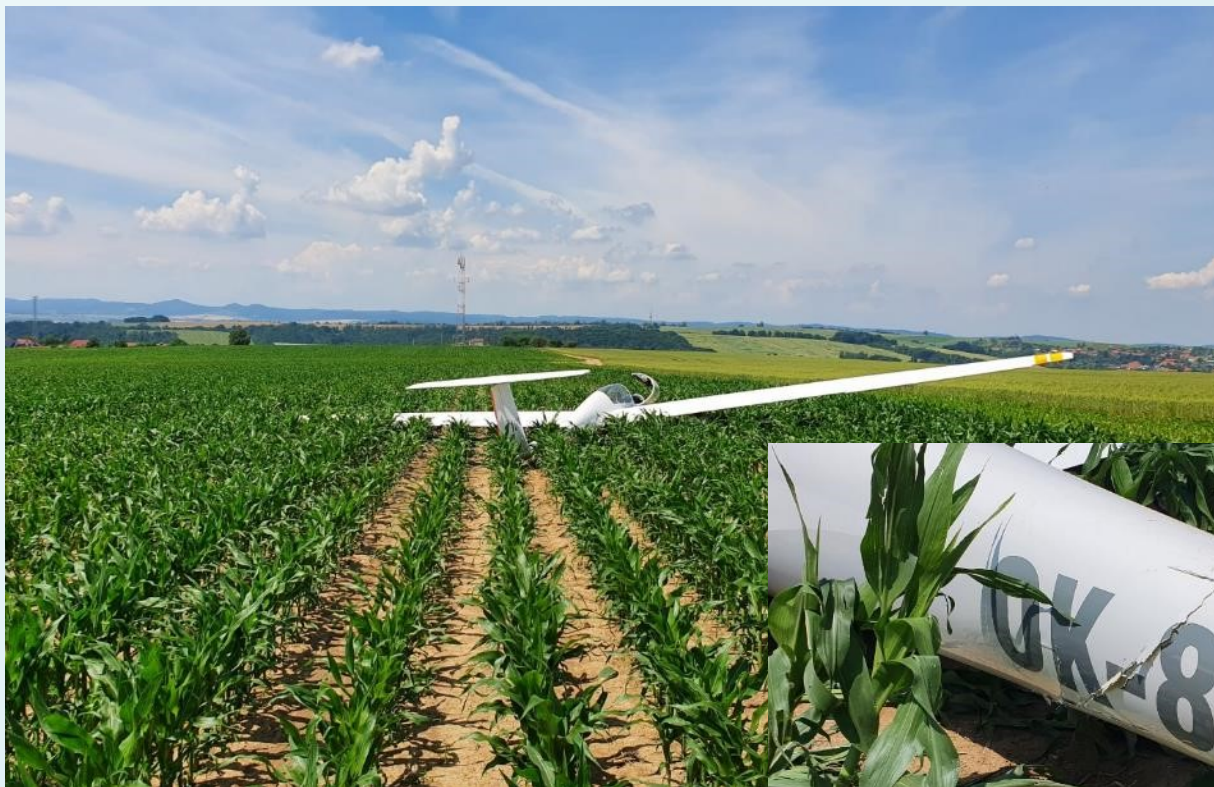
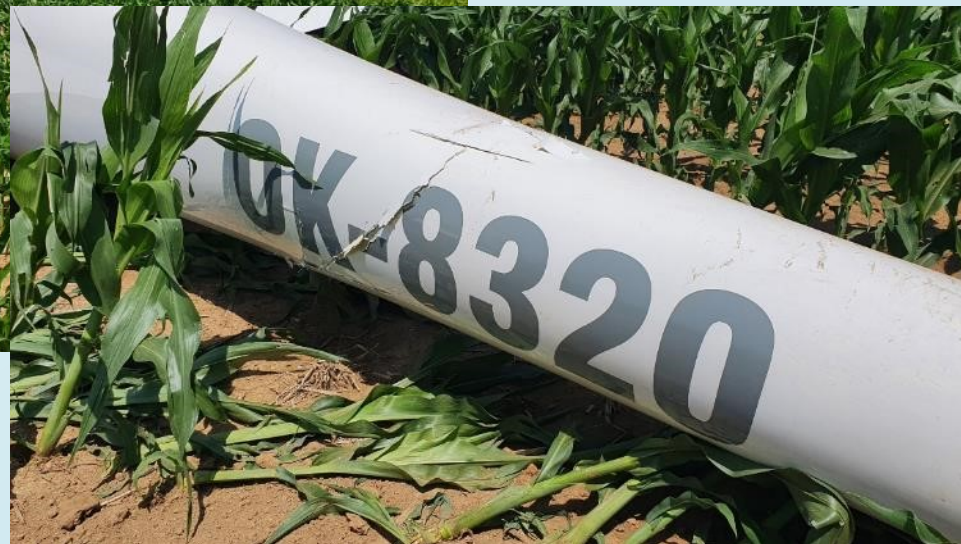
## Letecká nehoda kluzáku GROB-G103-TWIN ASTIR – pokračování

- ➔ Pilot startoval v 10:15 UTC z letiště Kunovice k provedení místního termického letu.
- ➔ Po vypnutí z aerovleku ve výšce 1000 m AGL nenavázal na termické proudění a neměl výšku potřebnou k bezpečnému návratu na letiště.
- ➔ Ve výšce cca 600 m AGL zahájil výběr vhodné plochy pro přistání.
- ➔ Přiblížení na pole bez viditelných překážek a v dostatečném odstupu od vysílače provedl ve směru polní cesty.
- ➔ Podrovnání kluzáku provedl nad mírně stoupajícím profilem pole.
- ➔ Po dosednutí na kolo hlavního podvozku došlo vlivem mírné svažitosti pole k zachycení levé poloviny křídla o porost kukuřice a k následnému otočení kluzáku o cca 140°.

➔ Pilot nebyl zraněn, trup kluzáku byl poškozen.
