## **Rozbor bezpečnosti za 2. čtvrtletí 2022**

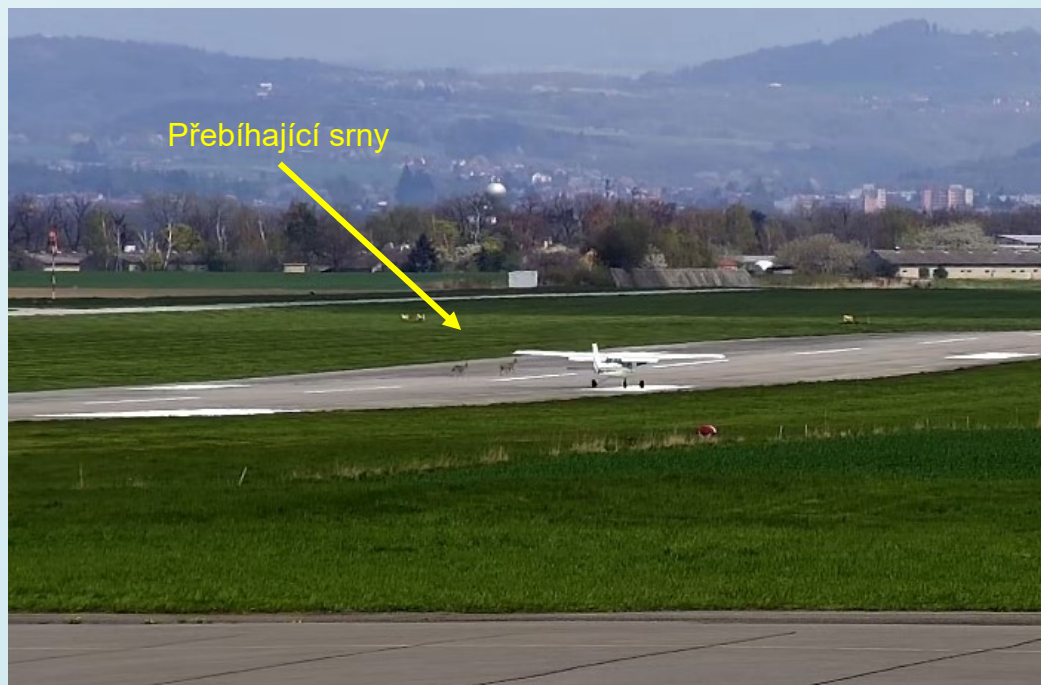
Dále bylo oznámeno 8 událostí, při kterých došlo k ohrožení provozu letadel výskytem zvěře na dráze. V jednom případě na LKMH musel pilot při přistání provést úhybný manévra a vyjet z dráhy, aby zabránil střetu s přebíhajícími srnami těsně před letounem (obr.).

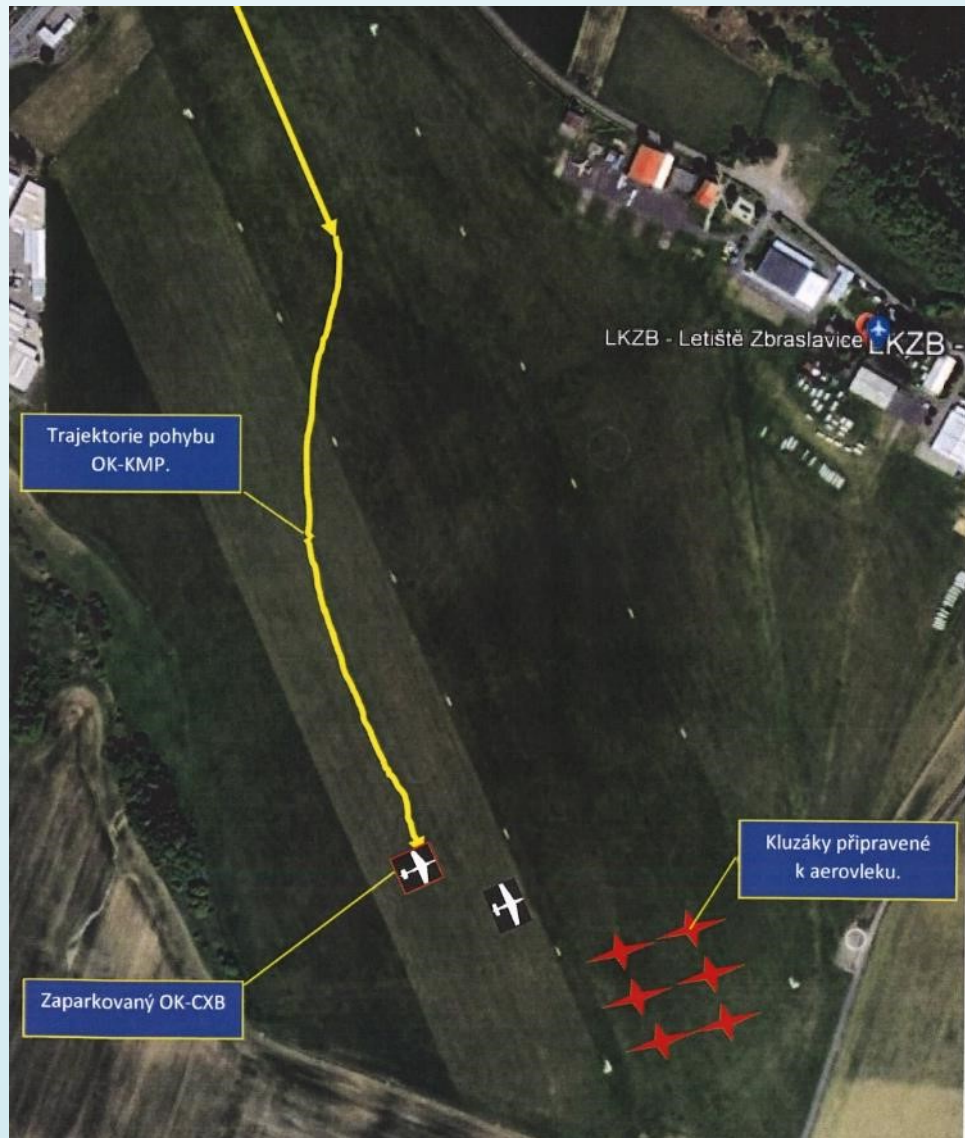
Situační plánec kolize Z-226-MS „OK-KMP“ se zaparkovaným Z-526 ASF „OK-CXB“.

- ➔ Při střetu letadel došlo u Z-226 MS k poškození pravé poloviny křídla a vrtule. U letounu Z-526 ASF došlo ke zničení levé palivové nádrže na konci křídla a mírnému zvlnění potahu v místě upevnění nádrže.

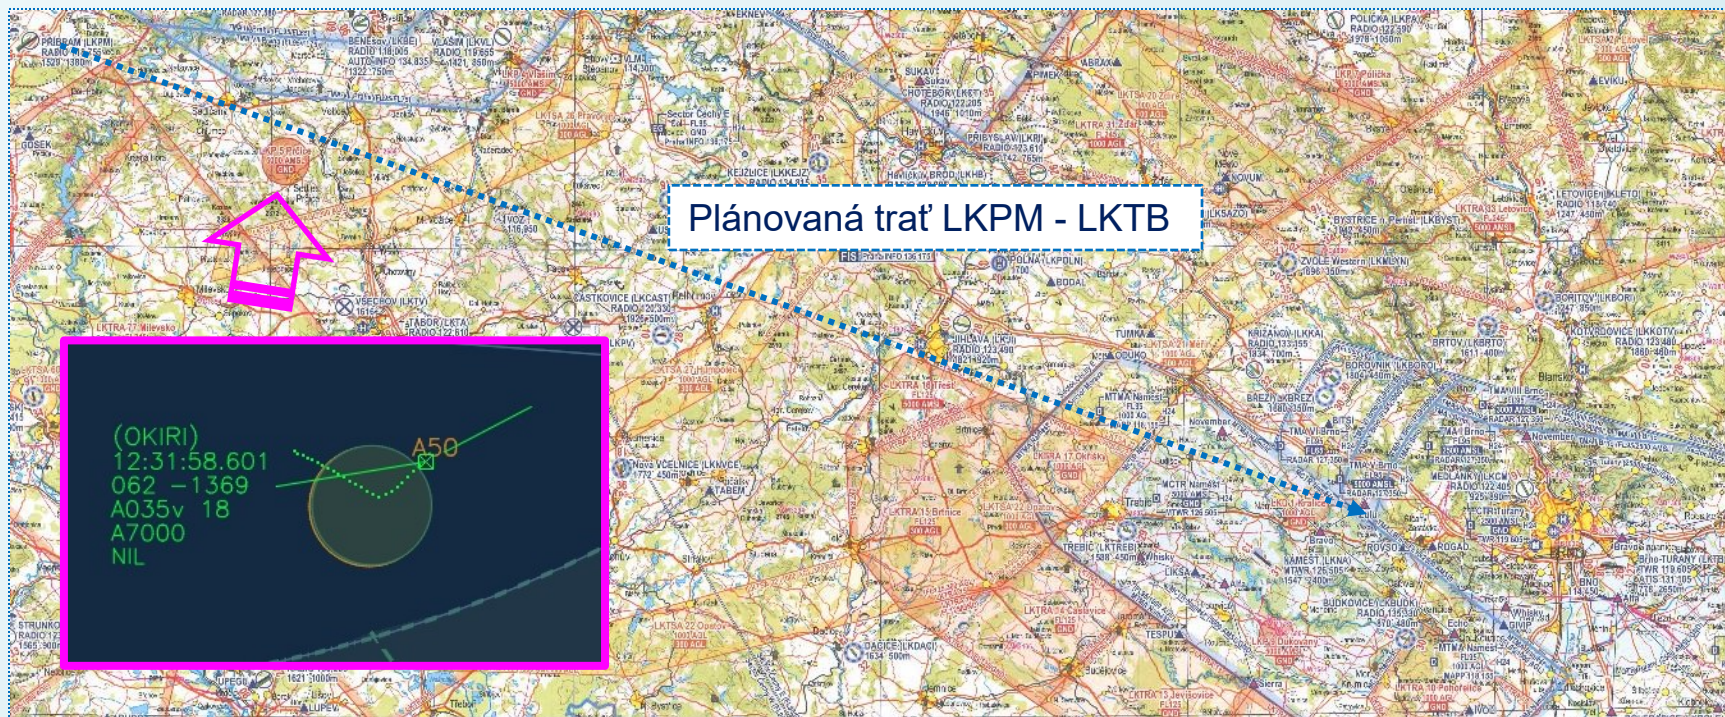
- ➔ Pilot s celkovou praxí 390 h a náletem na SR22 cca 22 h prováděl let VFR z LKPM (Příbram) na LKTB (Brno/Tuřany).
- ➔ Po vzletu nasadil na trať a stoupal na 3500 ft ALT.
- ➔ V průběhu letu narušil zakázaný prostor LKP5.
- ➔ Podle vysvětlení pilota narušil prostor LKP5 ve chvíli, kdy upravoval nastavení trati v avionice G1000.
- ➔ Narušení si uvědomil a ihned provedl zatáčku, kterou zakázaný prostor LKP5 opustil. Situaci řešil se stanovištěm FIC Praha a byl si vědom svého pochybení.

Narušení prostoru LKP5 letounem SR22

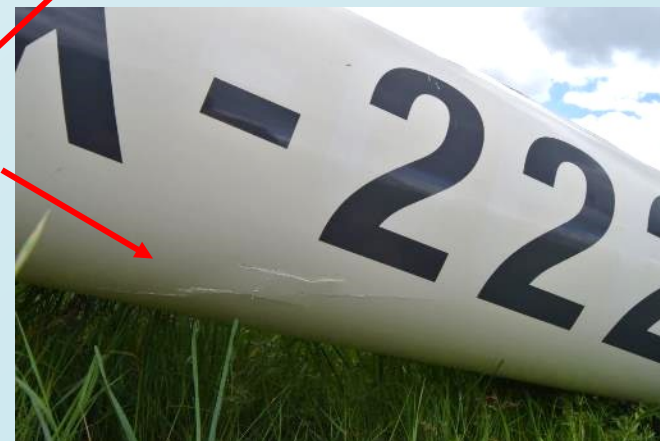
- ➔ Pilot s další osobou na palubě prováděl lety v rámci organizovaného létání na LK RK.
- ➔ V uvedený den všechna přistání před kritickým letem pilot provedl na „glider stripu LK RK“ vedle RWY 27R, kde byla tráva nižší.
- ➔ Kritické přistání provedl cca o 30 m vlevo, blíže k okraji RWY 27L, kde bylo jiné složení porostu a tráva výrazně vyšší.
- ➔ Přistání provedl v normální přistávací konfiguraci na zvýšené rychlosti (110-115 km/h) s ohledem na západní vítr.
- ➔ Po dosednutí, vlivem poryvu větru, kluzák zachytil levou polovinou křídla o vysoký porost trávy.
- ➔ To způsobilo otočení kluzáku o cca 180°, při kterém došlo k prasknutí trupu.

Praskliny na trupu kluzáku

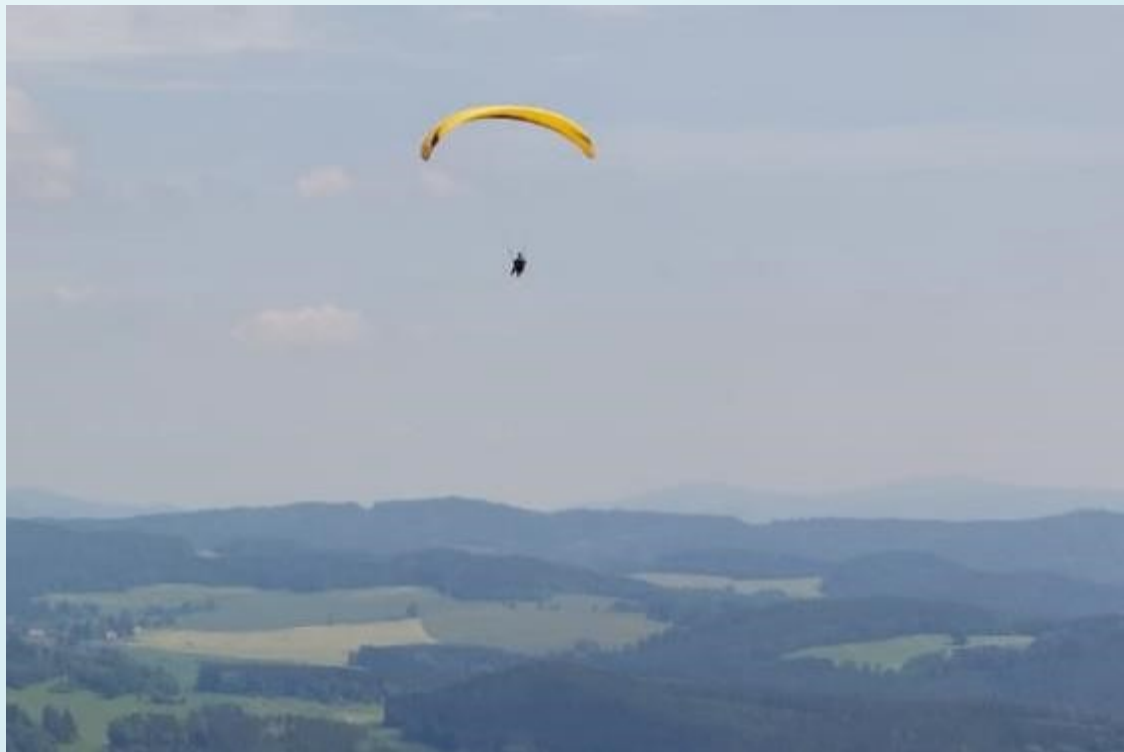
- ➔ Po dalších 5 minutách začal ztrácet výšku a směřoval na místo přistání směrem k vodní nádrži Lipno.
- ➔ Před přistáním provedl obrat o 180°, při kterém došlo ke zborcení křídla a pádu z výšky přibližně 20 metrů.
- ➔ Následkem pádu pilot utrpěl těžká zranění, kterým v nemocnici podlehl.

Padákový kluzák  
během kritického  
letu (foto od svědka  
události)

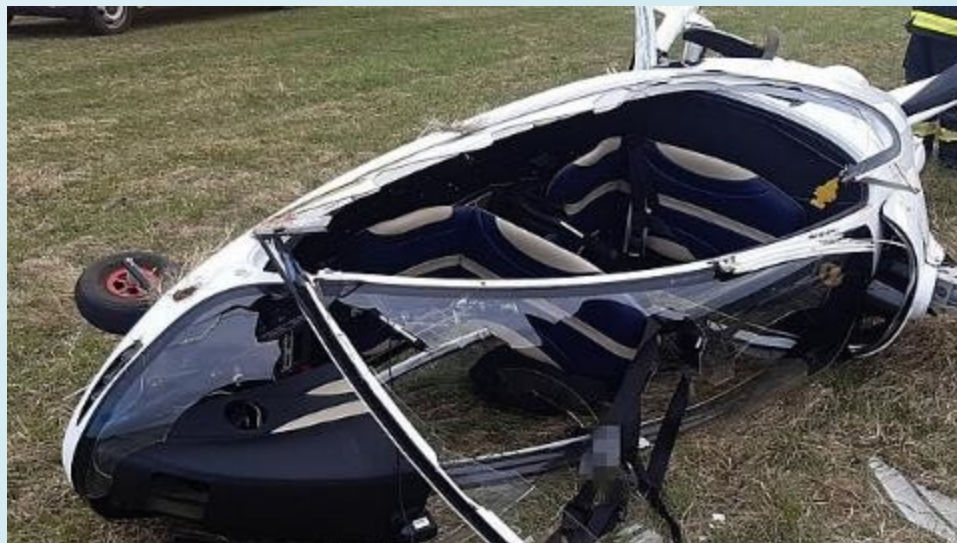
- ➔ Během přiblížení vírníku na přistání vysadil motor a vírník z malé výšky spadl na pole sousedící s plochou pro SLZ (LKCHAR).
- ➔ Pilot a spolucestující byli lehce zraněni.
- ➔ Vírník byl dopadem na zem zničen.

Havarovaný vírník na místě nehody

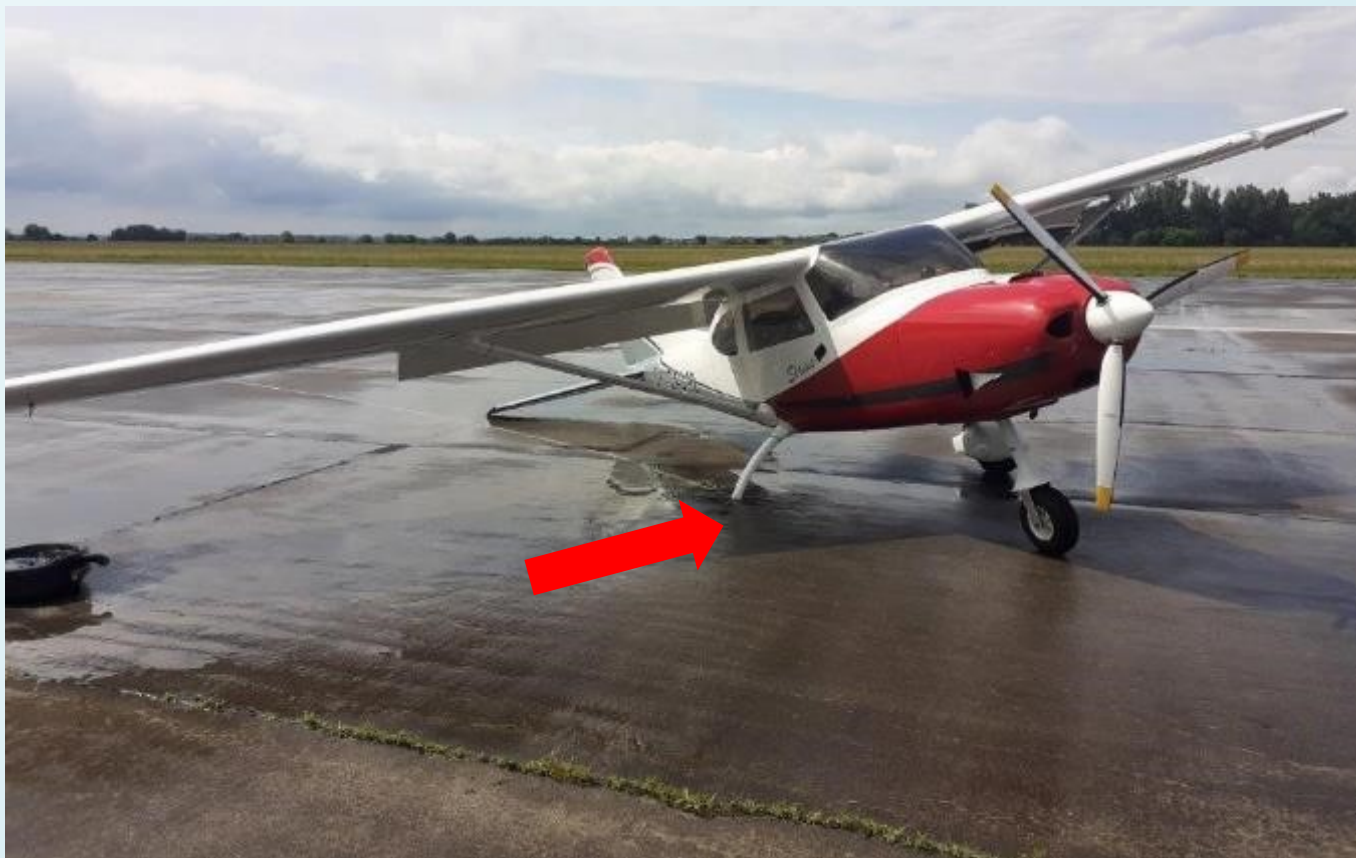
- ➔ Pilot ULL letěl z plochy SLZ Trutnov, provedl přistání na letišti v Moravské Třebové, potom pokračoval na letišti Olomouc, kde mu služba RÁDIO oznámila, že mu chybí kolo na pravé noze hlavního podvozku.
- ➔ Pilot dostal doporučení, aby letěl na letišti Přerov, z důvodu lepších podmínek asistence při rizikovém přistání.
- ➔ Krátce po přijetí zprávy dispečer na pracovišti na letišti Přerov vyhlásil „místní pohotovost“.
- ➔ Pilot bezpečně přistál na letišti Přerov bez dalšího poškození UL letounu.
- ➔ Ke zranění osob nedošlo.

- ➔ Příčina ztráty kola na pravé noze hlavního podvozku nebyla doposud zjištěna, událost je v šetření.

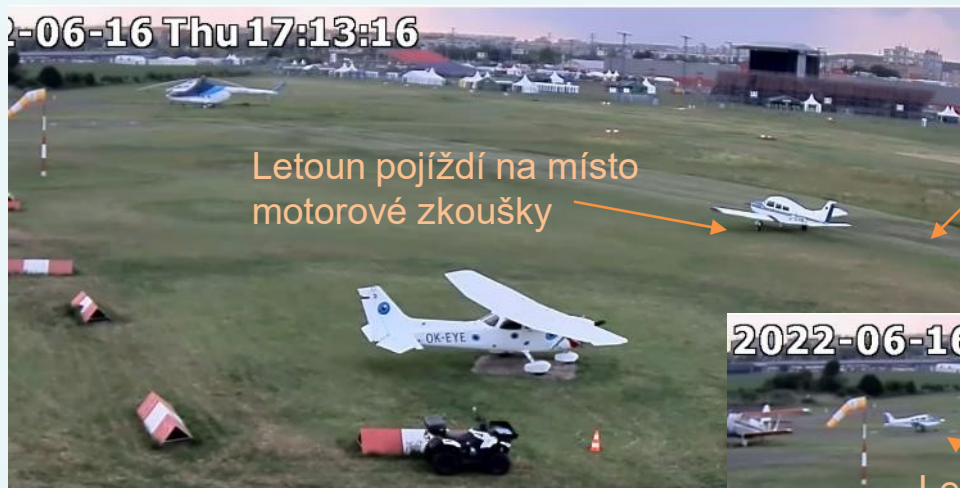
Vysekaný pás pro pojíždění letadel

Prahové značky RWY 05R

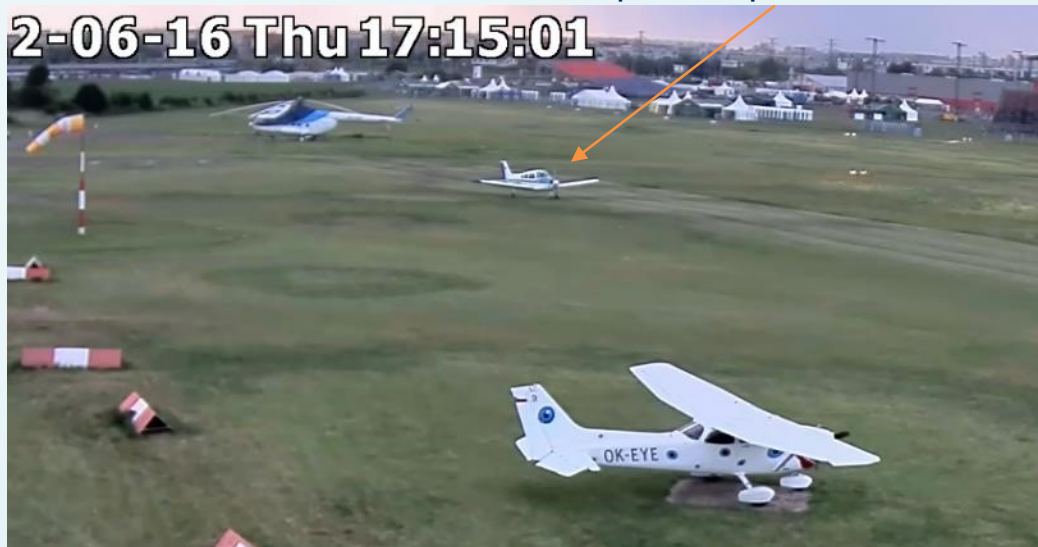
Poloha letounu při zahájení rozjezdu mimo RWY 05R při vydání příkazu přerušit vzlet.

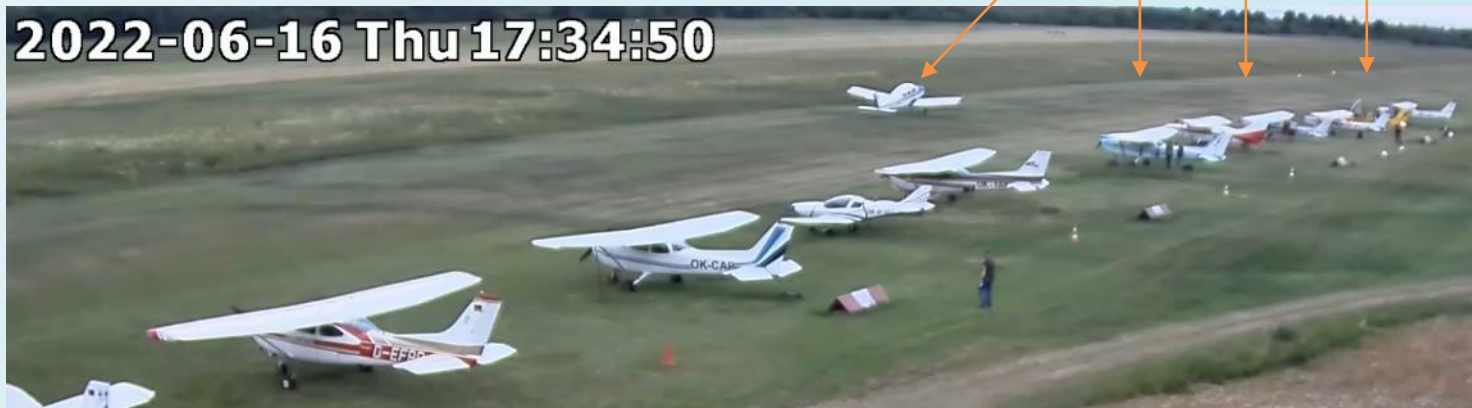
Letoun po odpoutání a posádky, které právě parkovaly skupinu letadel.

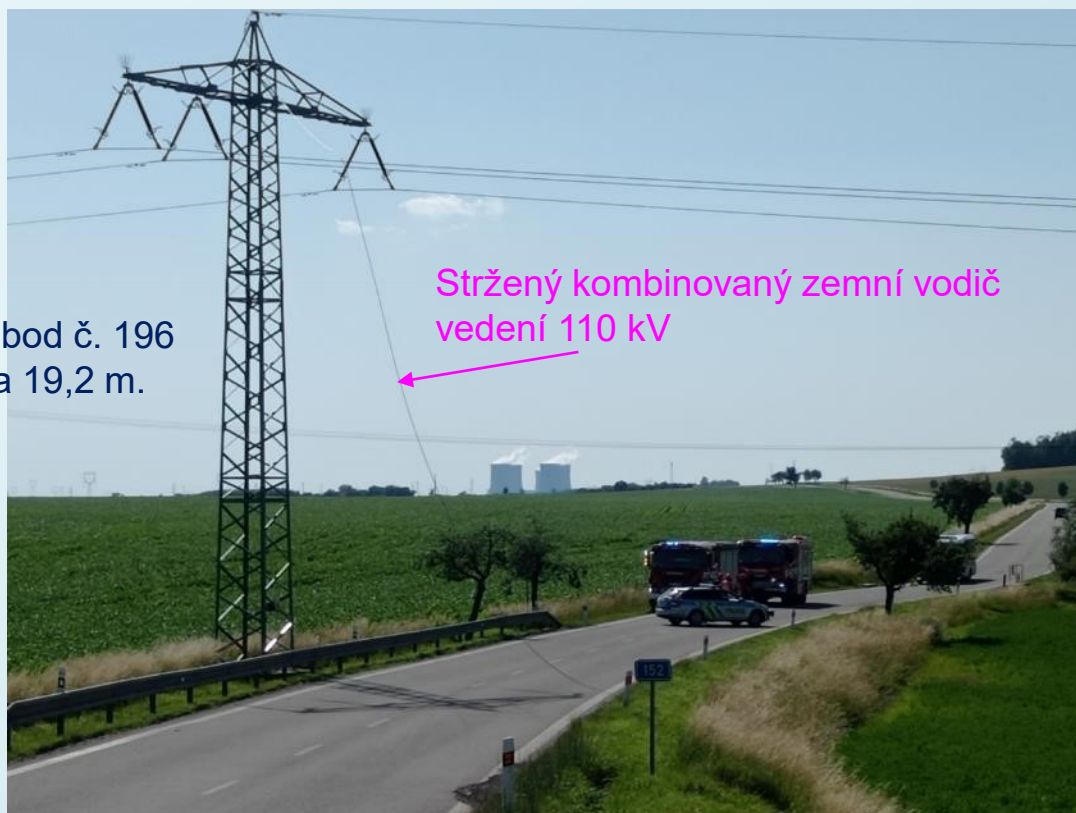
- Pilot letounu prováděl ošetřování porostu kukuřice z pracovní plochy Dobelice.
- Pracovní lety prováděl v postřikové výšce (3-5 m nad porostem) opakovaně nad dvěma liniemi elektrického vedení procházejícími přes ošetřovaný pozemek.
- Při devátém průletu (ve směru na východ) přeletěl první vedení a následně pozdě zahájil stoupání přes druhé (východně položené) vedení VVN 110 kV.
- Při jeho přelétávání došlo k letmému kontaktu podvozkového kola s kombinovaným zemním lanem vedení 110 kV (Ø 18 mm).
- Pilot zaznamenal jen malé cuknutí, ale protože si nevšiml ničeho podezřelého, pokračoval v letu. Teprve později viděl, jak se na daném místě sjíždějí vozy HZS a Policie ČR.

Kovový podpěrný bod č. 196  
linky V501 – výška 19,2 m.

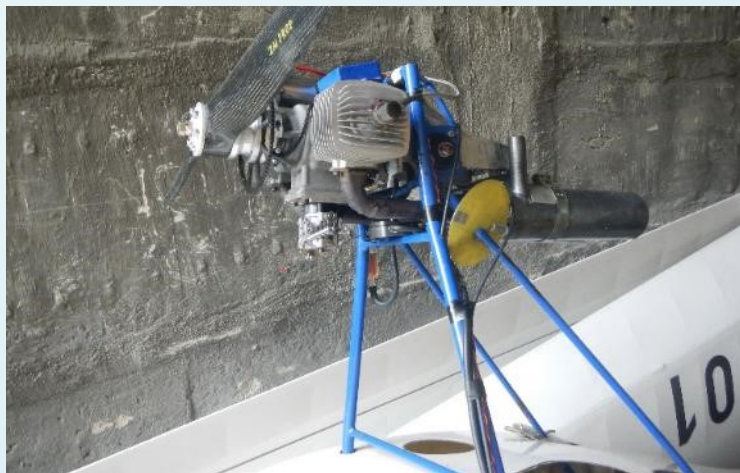
- ➔ Po zvážení UL motorového kluzáku bylo zjištěno, že centráž byla za zadní mezní hranicí, což bylo způsobeno přidáním 4 kg olovené zátěže na trup těsně před SOP. Zátěž připevnil pilot na vnější stranu trupu stříbrnou lepící páskou.
- ➔ Pilot UL kluzáku po několika dnech podlehl utrpěným zraněním.

Dvouválcový dvoutaktní vzduchem chlazený motor určený výhradně pro modelářské použití
