CZ-22-0465

ZÁVĚREČNÁ ZPRÁVA

**o odborném zjišťování příčin letecké nehody
motorového padákového kluzáku Liberty Thor 250
poznávací značky OK-BMA 83
na letišti Stichovice
ze dne 1. června 2022**

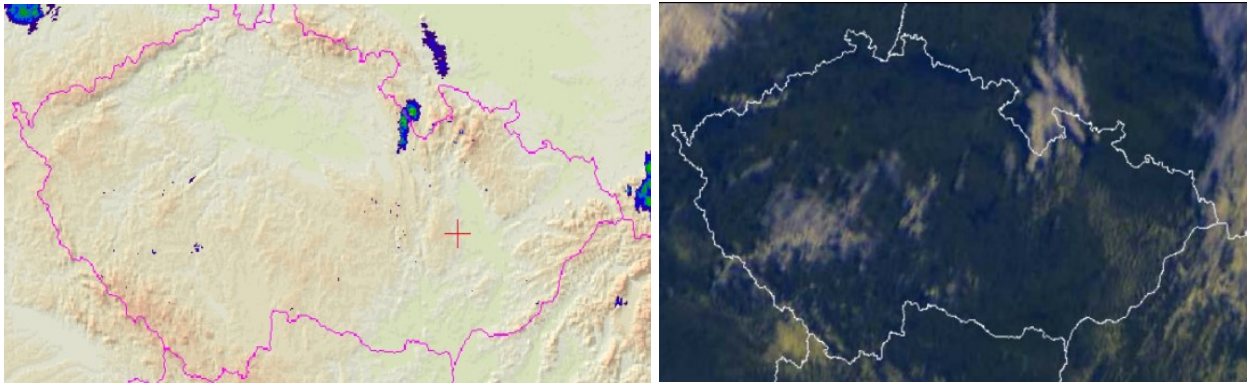
Obr. č. 4 – Radarový a družicový snímek

V místě a čase letecké nehody MPK vál proměnlivý jihozápadní vítr rychlostí $2 \text{ m}\cdot\text{s}^{-1}$. Dohlednost se pohybovala nad 10 km. Obloha byla polojasná, pokryta nízkou oblačností typu Cu. Nevyskytovaly se žádné srážky ani jiné jevy počasí. Teplota se pohybovala kolem $16 \text{ }^\circ\text{C}$.

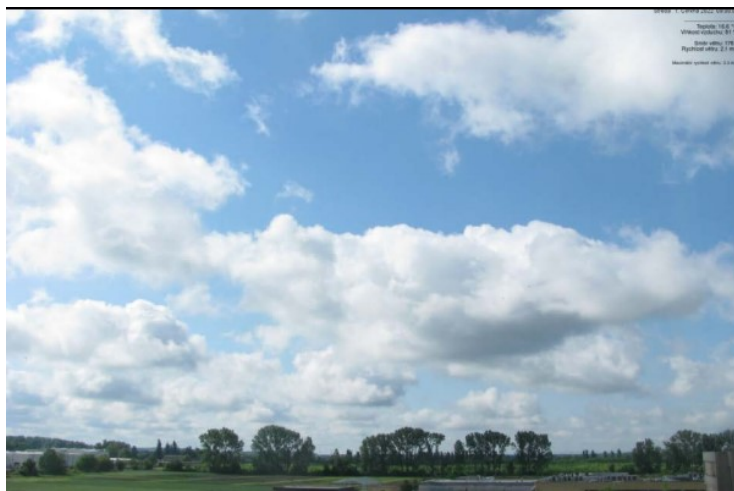
Obr. č. 5 – Záznam z webové kamery Olomouc (18 km severovýchodně)

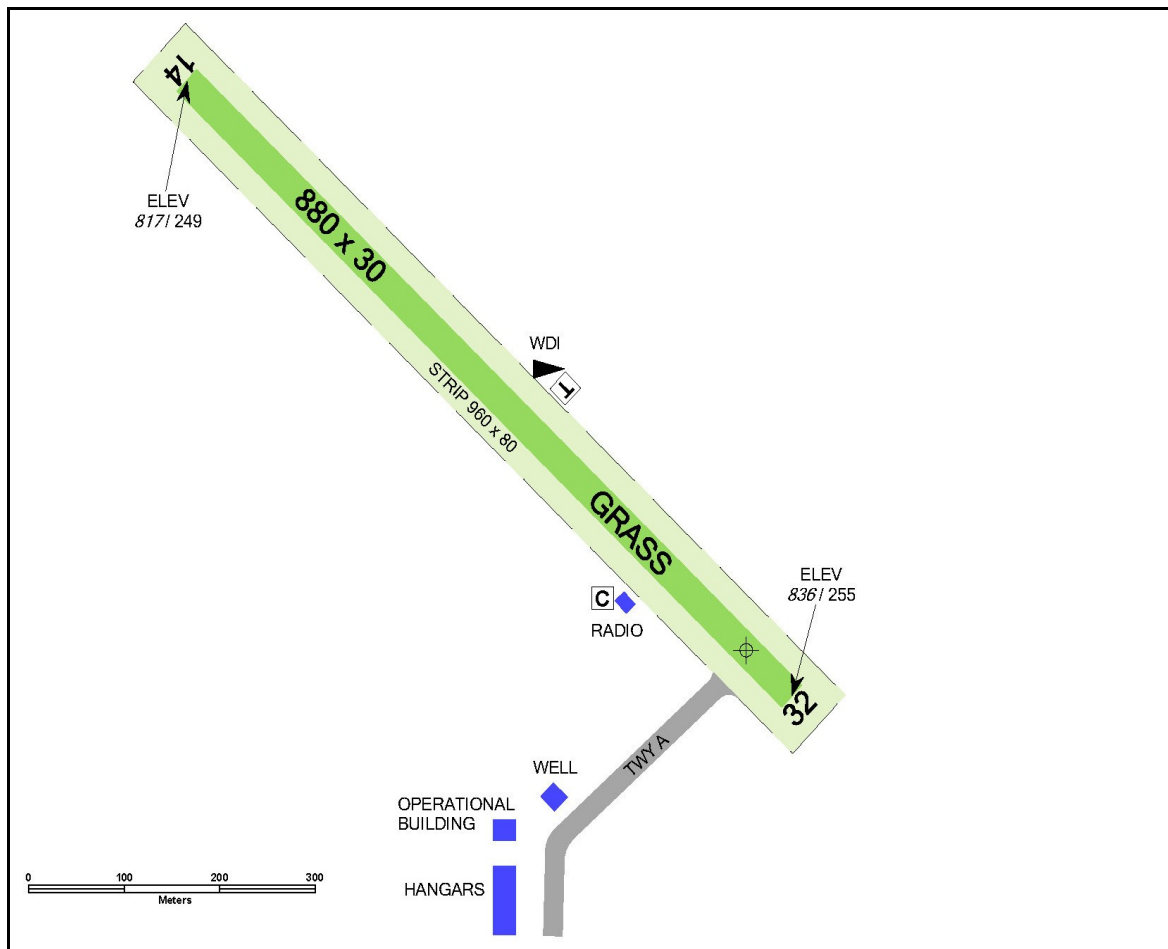
Letiště Stichovice je veřejné vnitrostátní letiště, které má k dispozici travnatou RWY 14/32 o rozměrech 880 x 30 m. Nadmořská výška v místě prahových značek RWY 32 je 255 m. Provoz na letišti neměl vliv na vznik letecké nehody.

Obr. č. 6 – Sken provozních ploch LKSB z VFR příručky
