## **Porada k rozboru bezpečnosti za 1. čtvrtletí 2016**

## Rozbor bezpečnosti za 1. čtvrtletí 2016

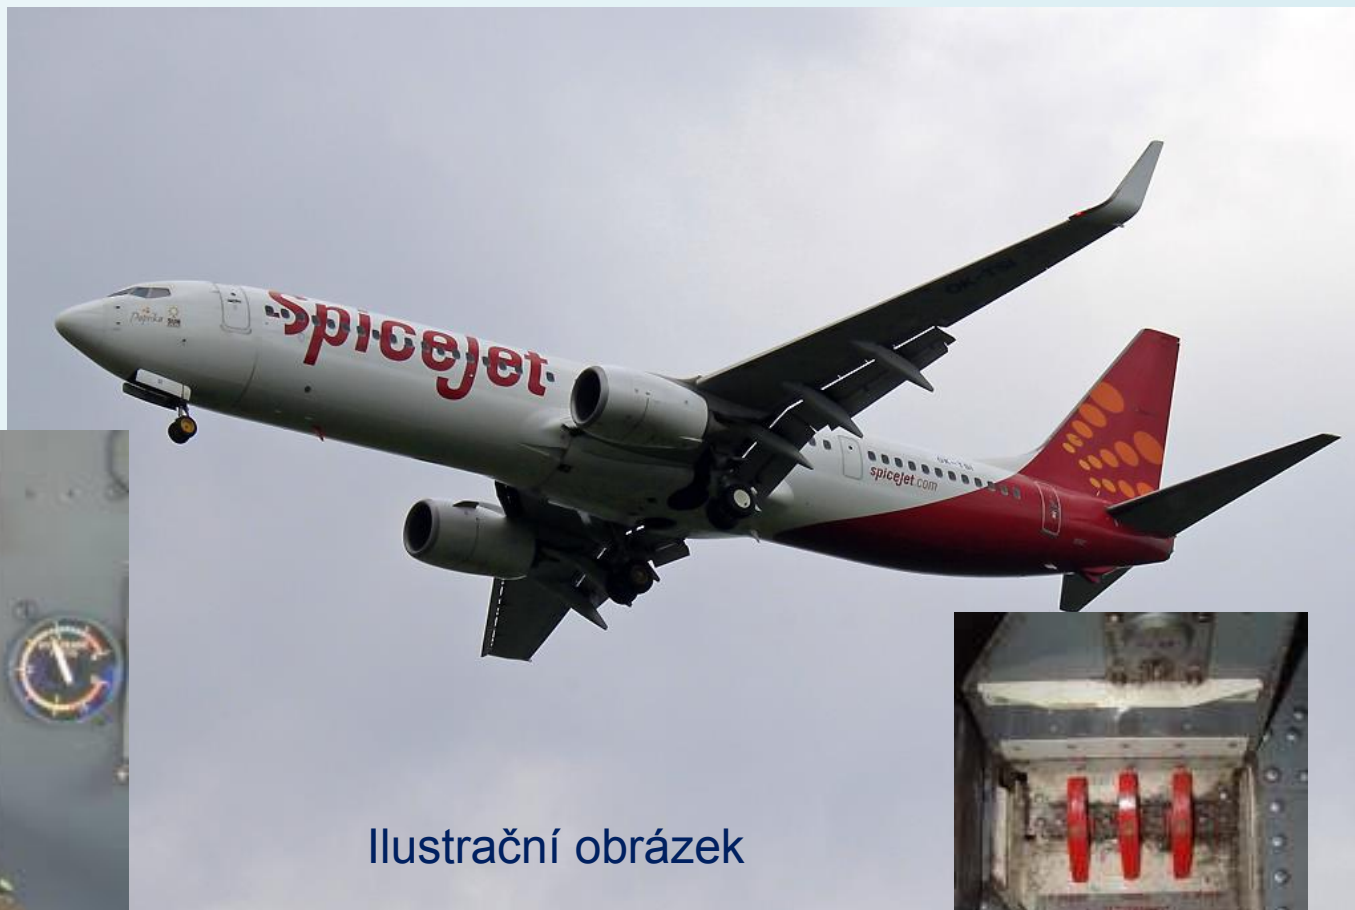
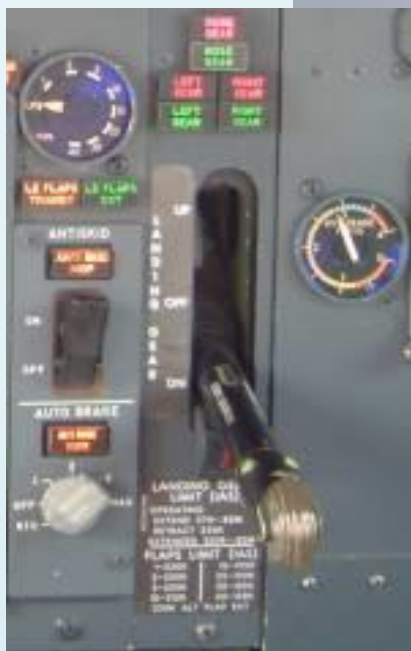
## Incident B739 - pokračování

- ➔ Během vzletu, při činnosti zasouvání, zůstal podvozek v poloze vysunuto. Kontrolní zelená a červená světla jeho polohy setrvala v rozsvícené poloze.
- ➔ Posádka pokračovala v letu a provedla úkony dle postupu NCC “Gear Disagree“.
- ➔ Na druhý pokus byl podvozek zasunut a let pokračoval dle letového plánu.
- ➔ Byla provedena Flight deck Inspection dle FIM 32-30 TASK 815.
- ➔ Příčinou události byla nedovřená dvířka „Manual Gear Extension“.

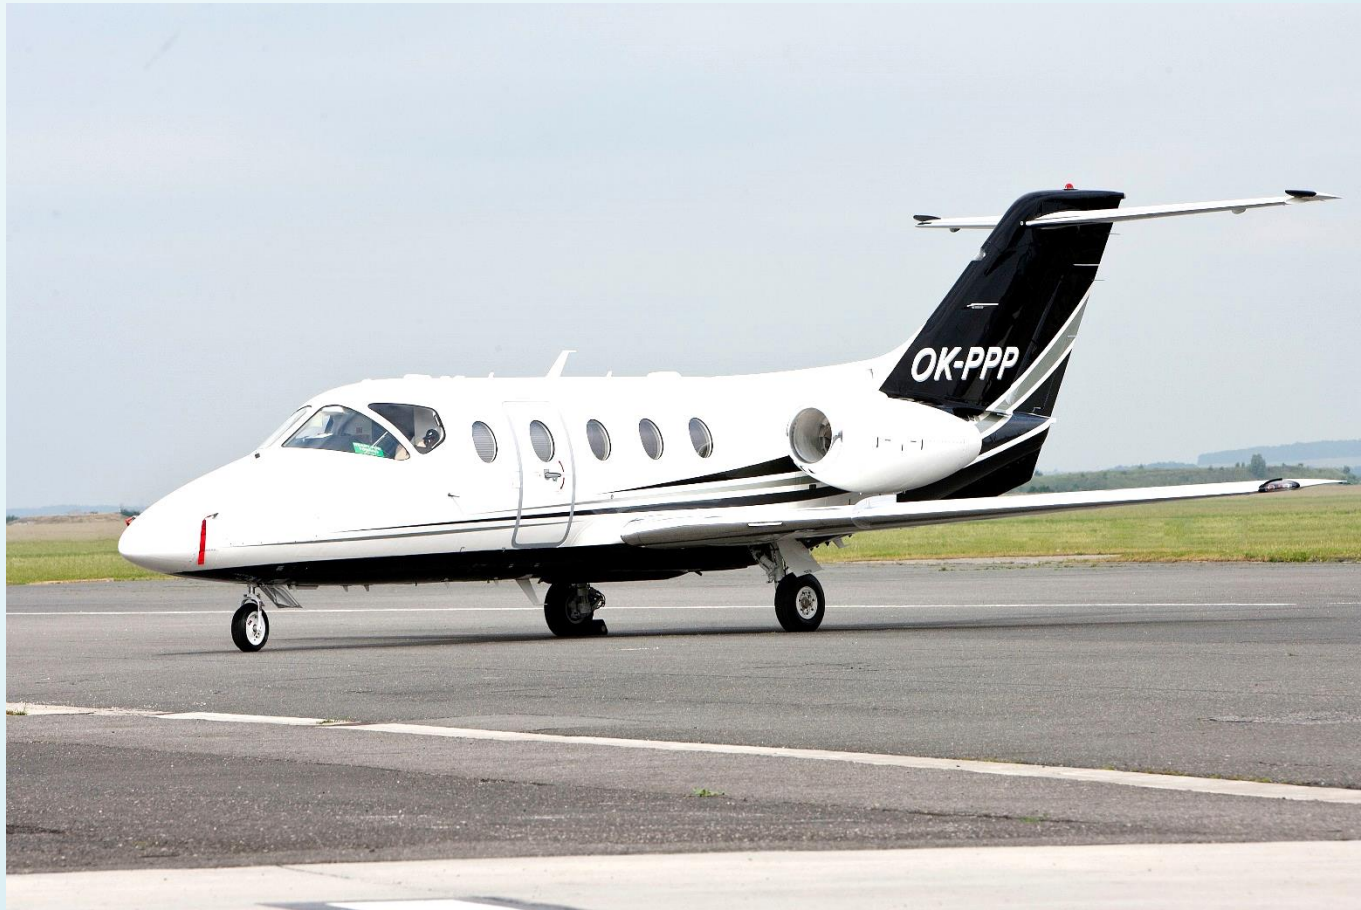
## Incident Beech 400 XT - pokračování

- V 3000 ft AMSL ale stanoviště ATC oznámilo, že EGSS je pro veškerou leteckou dopravu uzavřeno s výjimkou nouze a požádalo posádku vyhlásit stav nouze v případě potřeby.
- Posádka vyhodnotila stav paliva (nebylo dosaženo havarijního stavu) tak, že jakékoliv další zdržení by mělo za následek přistání s minimálním zbytkem paliva.
- Vyhlásila „Nouzový stav paliva“ a obdržela povolení k přistání na EGSS.
- Letadlo bezpečně přistálo na EGSS.
- Před odletem letadla z LRCL (Romania/Cluj-Napoca) nebyl vydán NOTAM pro EGSS oznamující, že letiště je uzavřeno pro odkloněnou leteckou dopravu.
- NOTAM EGSS A0942/16 byl vydán až po odletu letadla.

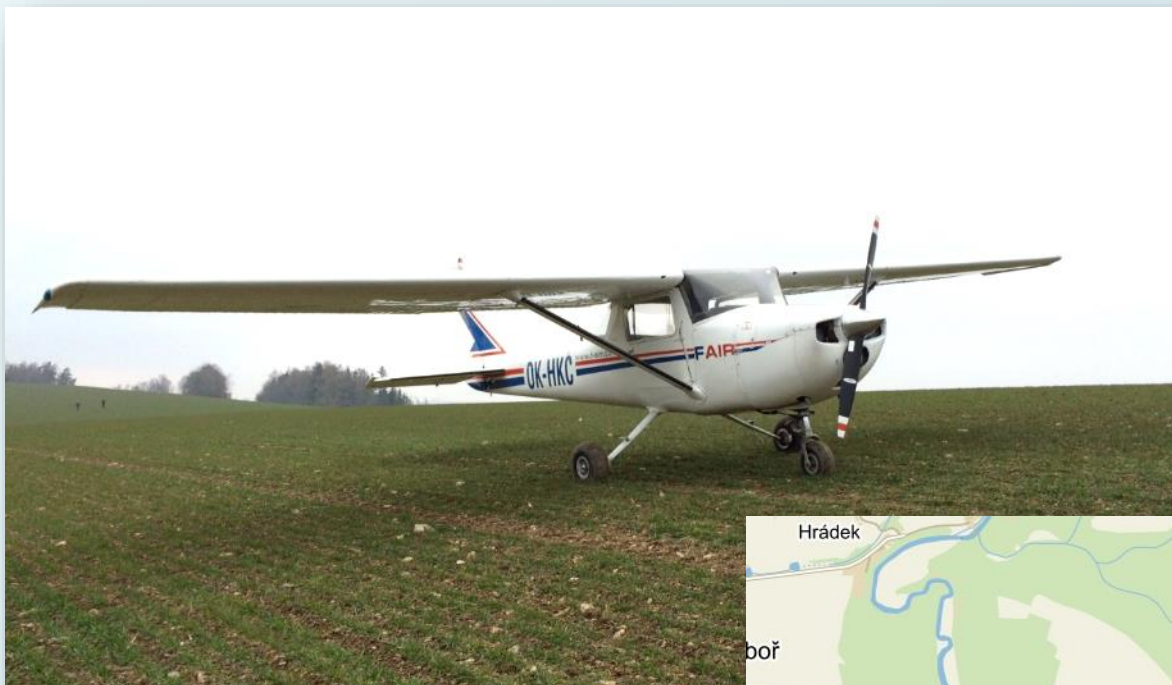
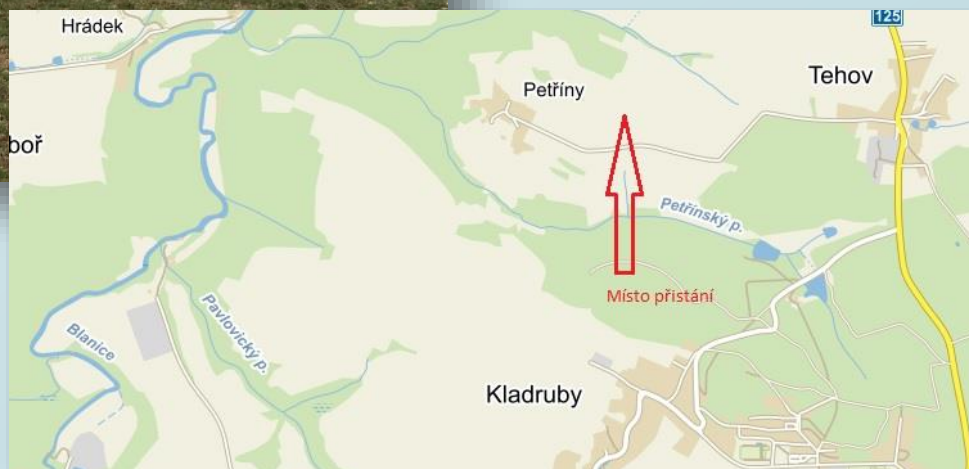
## Incident Cessna F-150 M - pokračování

- Během výcvikového letu se objevil po cca 10 min pokles výkonu motoru. Pilot provedl kontrolu množství paliva a motorových přístrojů (vše bez závad), po cca 2 min otevřel ohřev karburátoru.
- Motor letounu stále nevykazoval plynulý chod, proto se pilot rozhodl provést bezpečnostní přistání do terénu.
- Při události nedošlo ke zranění posádky ani poškození letounu.
- Přivolaný technik po konzultaci s posádkou provedl kontrolu motoru na únik provozních kapalin a postupnou kontrolu systémů motoru.
- Vzhledem k tomu, že nebyl žádný nález ani na jednom z kontrolovaných systémů, provedl technik opakovanou motorovou zkoušku se zaměřením na funkčnost ohřevu karburátoru s výsledkem - bez závad.

→ Letoun byl technikem uznán za způsobilý k letovému provozu.

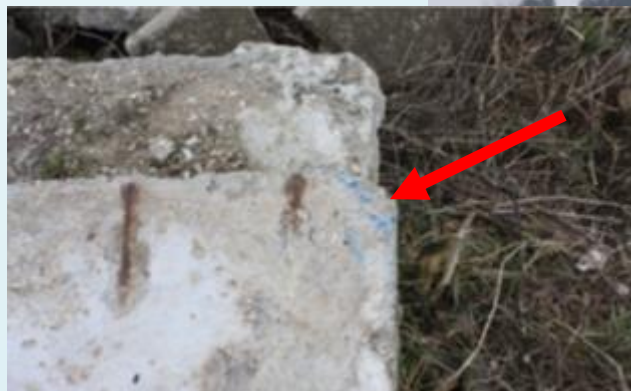
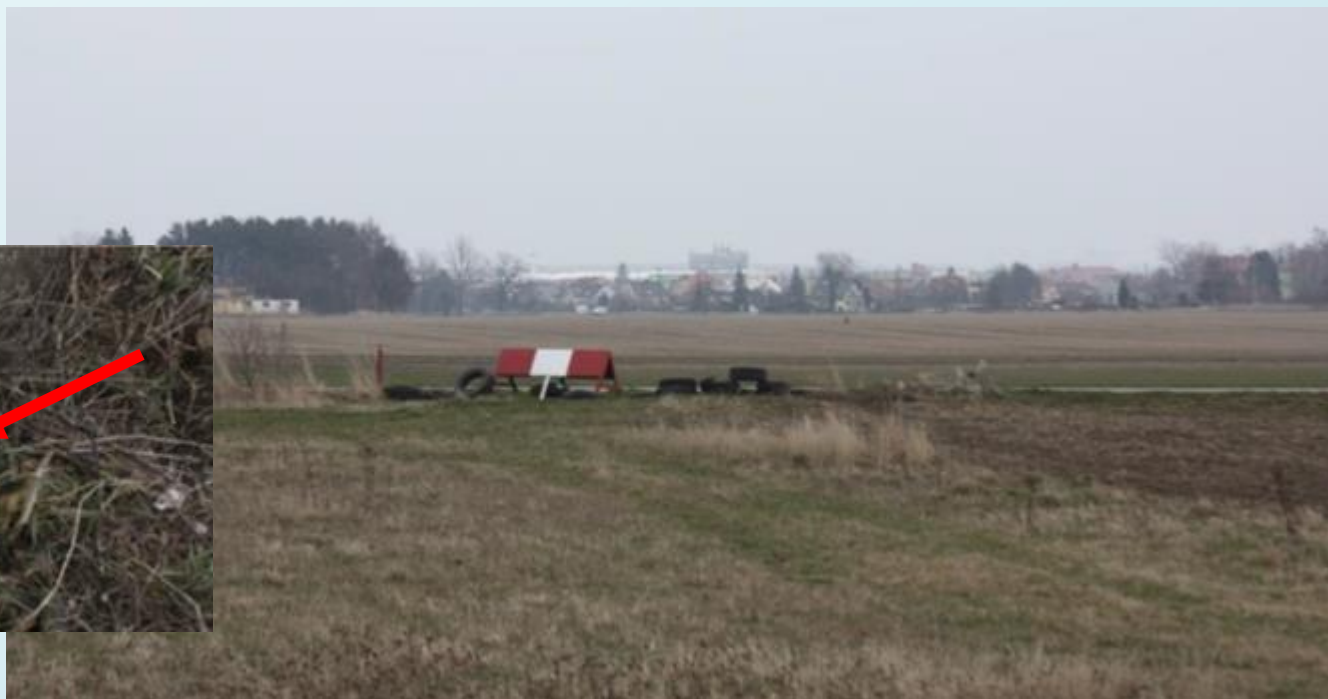
## Letecká nehoda L 13A - pokračování

- Pilot provedl s kluzákem navijákový vzlet a pokračoval letem po okruhu RWY 28L. Jednalo se o jeho druhý let v daném dnu.
- Před 4. zatáčkou otevřel vztlakové klapky a pokračoval na finále dráhy.
- Po dotočení 4. zatáčky měl dojem, že zesílil vítr a že bude na přistání krátký.
- Protože prostor před RWY 28L byl rozorán, pilot se rozhodnul pro mírné vybočení doprava, s úmyslem přistát na pruh travnaté plochy.
- Klesání se zvětšovalo a pilot přistál těsně za hranou vybrané plochy.
- Při přistání došlo ke kontaktu ocasní části kluzáku s překážkou, kterou tvořily zbytky panelů, které byly uloženy na hraně plochy.

- Byl poškozen stabilizátor a ocasní ostruha.
- Pilot nebyl zraněn.
- Příčinou letecké nehody bylo neúmyslné odjištění brzdících klapek při manipulaci se vztlakovými klapkami před 4. zatáčkou. Brzdící klapky se v průběhu 4. zatáčky pootevřely a zapříčinily zvýšené klesání, které pilot nesprávně přisuzoval zesilujícímu protivětru.

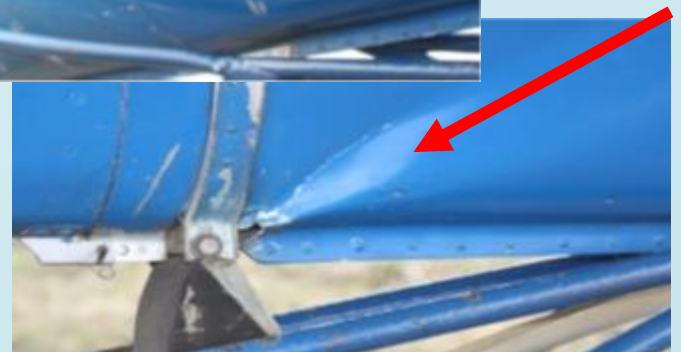
## Letecká nehoda L 13A - pokračování

→ Byl poškozen stabilizátor a ocasní ostruha

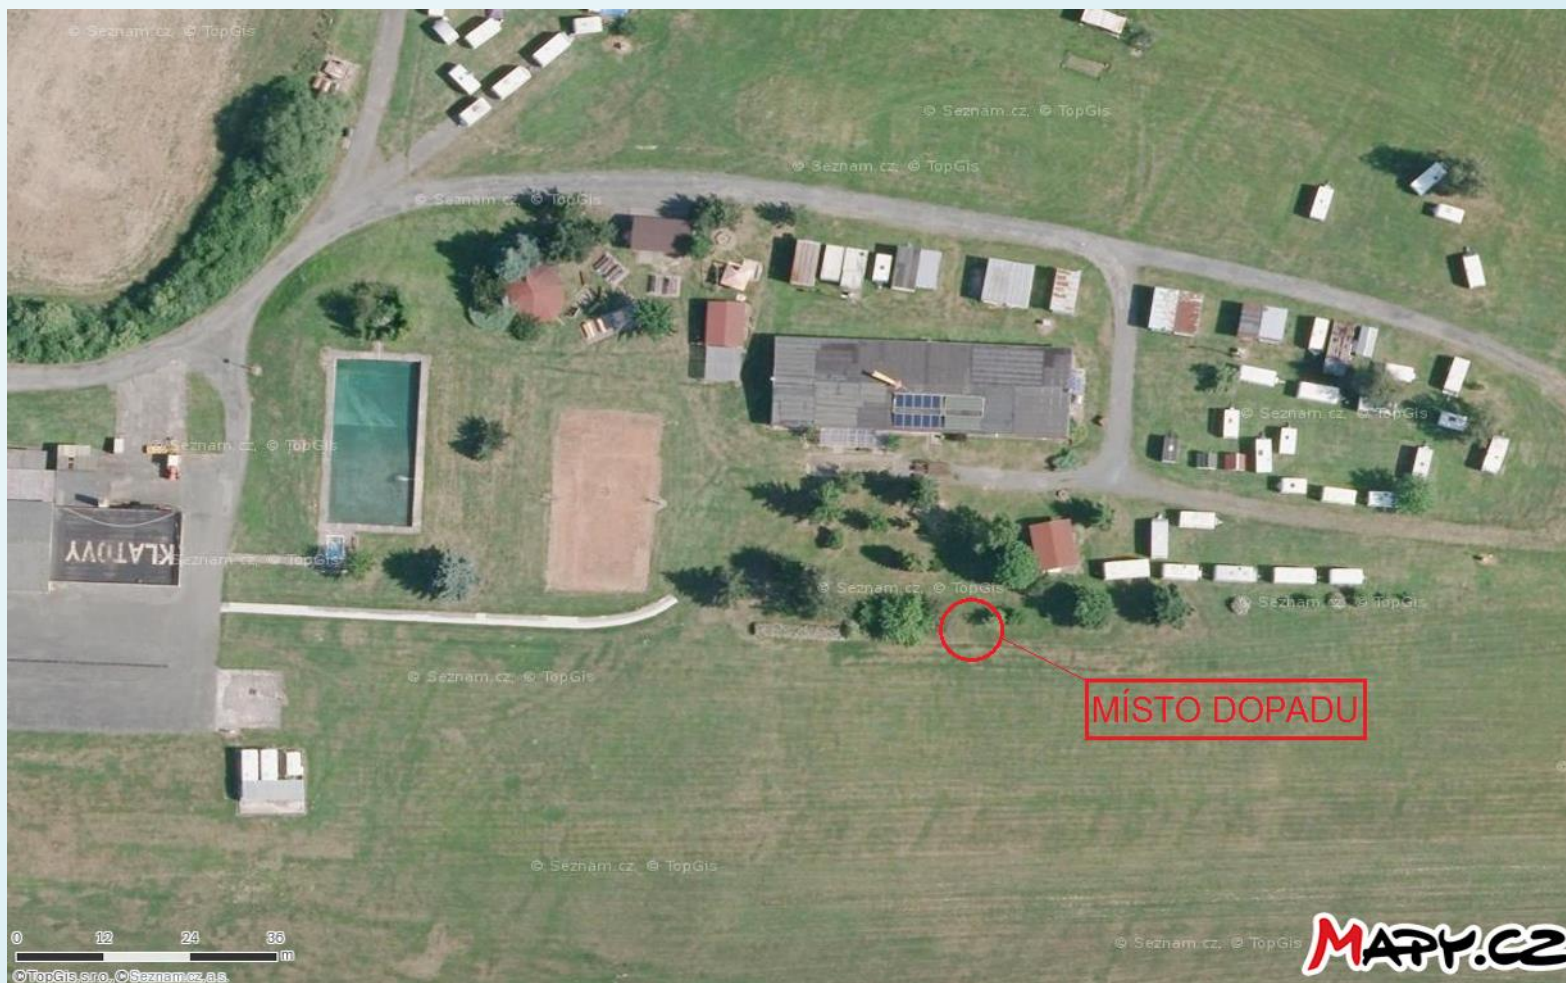
# Parašutistická nehoda SABRE II 135 - pokračování

- Jednalo se o parašutistu, cizího státního příslušníka, věk 48 let, kategorie C.
- Uskutečnil celkem 575 seskoků, za poslední 3 měsíce 20 seskoků a v roce 2015 absolvoval soustředění swoopingu.
- Padáková technika a vybavení plně vyhovující, zcela bez závad.
- Pravděpodobnou příčinou bylo zahájení sestupové spirály v nevhodném místě a v malé výšce nad zemí. Parašutista po dotočení spirály o 90° nereagoval na kritickou situaci.
- Ve strmém klesání se nepokusil o zbrzdění padáku, přestože obě řídicí poutka držel v rukách, které měl stále v poloze nad hlavou.
