CZ-08-559

# **ZÁVĚREČNÁ ZPRÁVA**

**o odborném zjišťování příčin incidentu  
vrtulníku MI-8T, poznávací značky OK – XYZ,  
destrukce přenášeného břemene a pádu jeho částí  
dne 10. 11. 2008 v Praze.**

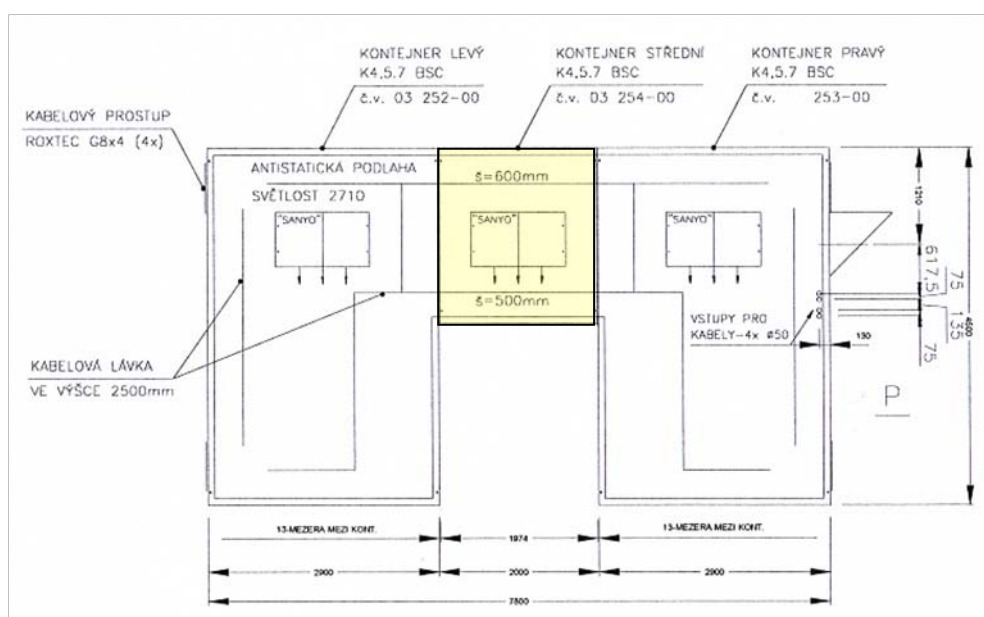
Půdorys kontejnerového objektu

Hmotnost kontejneru levého byla 2680 kg.

Hmotnost kontejneru pravého byla 2480 kg.

Hmotnost kontejneru středního byla 970 kg.

Výška celého objektu byla 3108 mm.

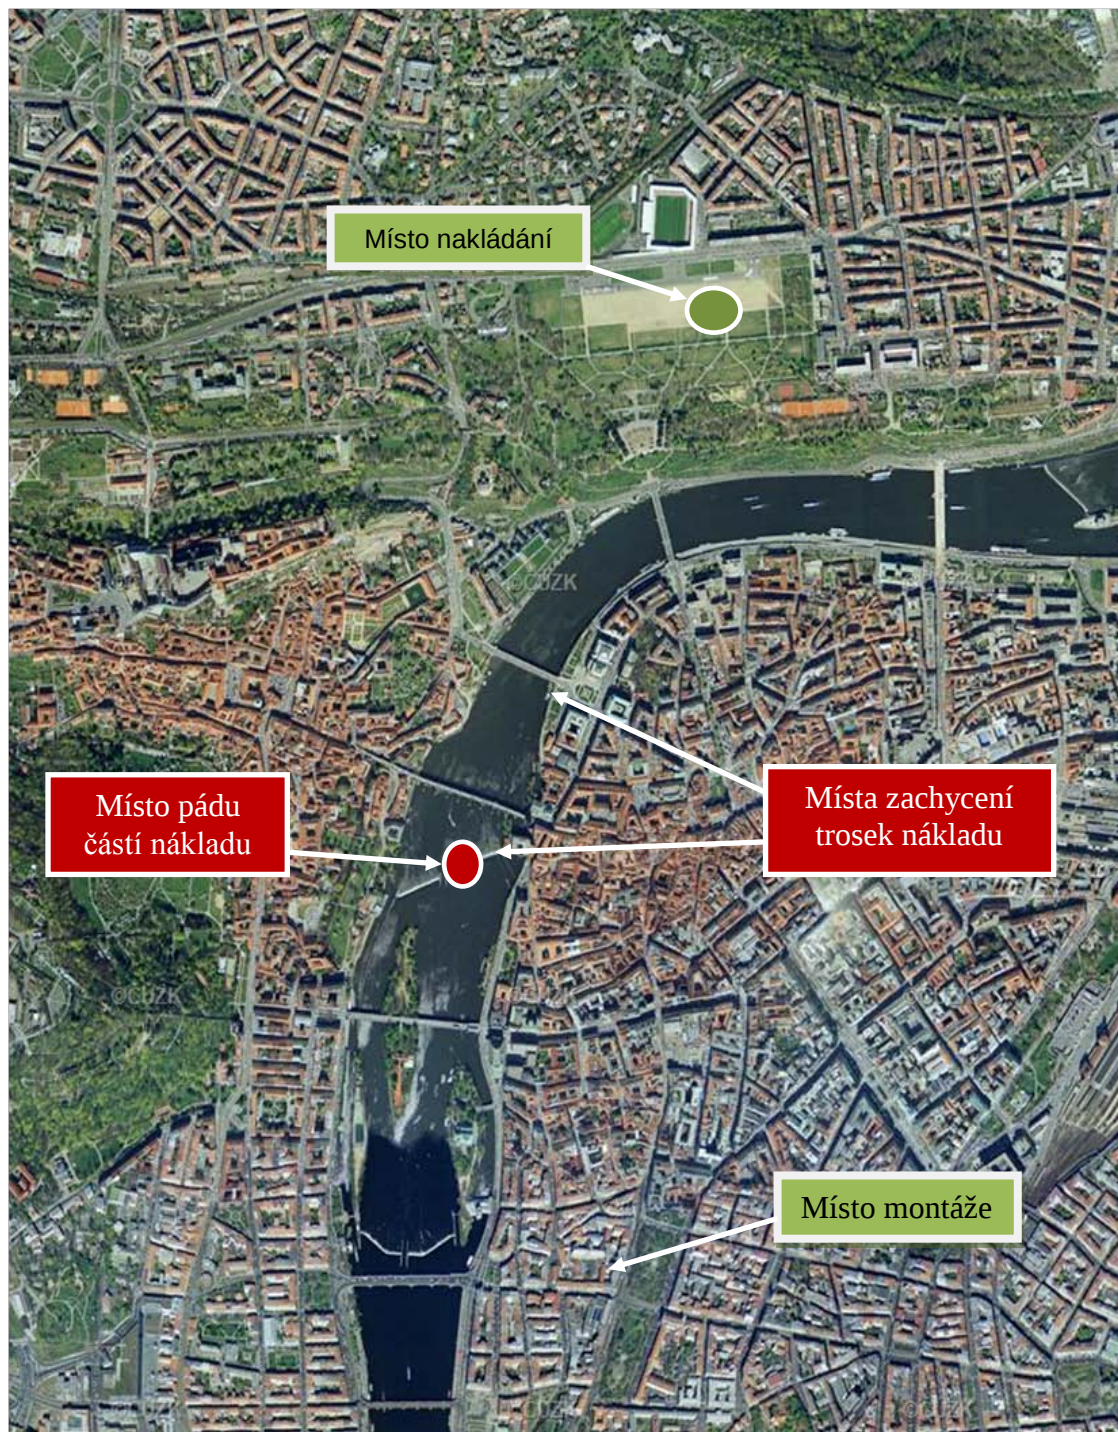
### 1.12.1 Místo incidentu

Místem incidentu byl prostor nad řekou Vltavou se souřadnicemi cca N50°5'5", E14°24'.
