## **Porada k rozboru bezpečnosti za 1. čtvrtletí 2013**

## **Informace o leteckých nehodách a incidentech letadel s maximální schválenou vzletovou hmotností vyšší než 2250 kg.**

## **Letecké nehody a incidenty letadel, s maximální schválenou vzletovou hmotností do 2250 kg.**

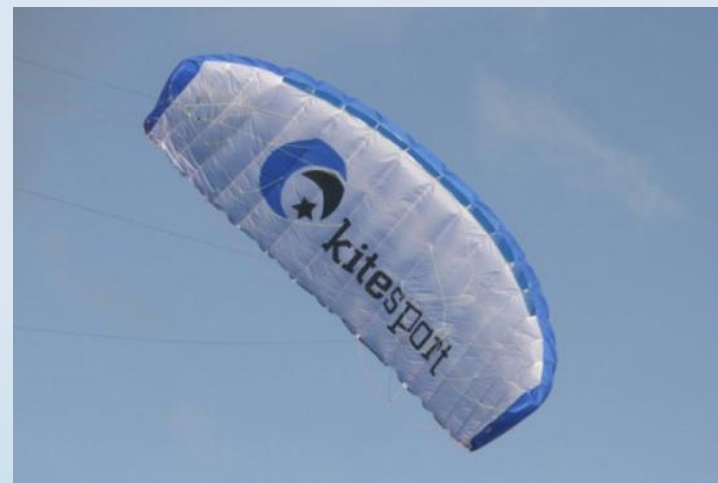
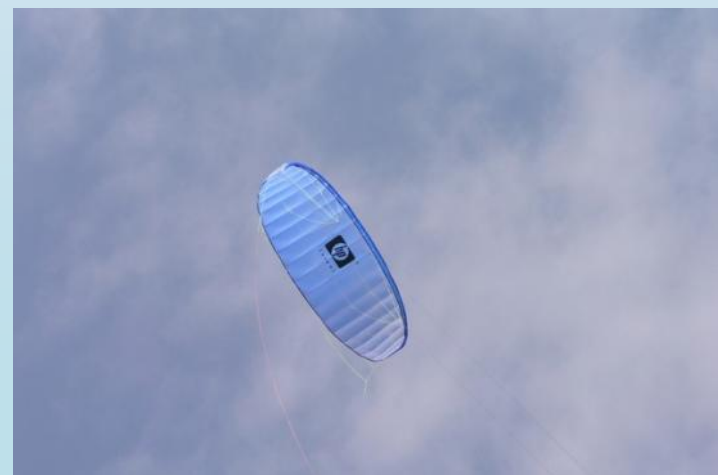
- ➔ Pilot letounu C 172 při přiletu k letišti LKKV ohlásil před sebou u Bochova (1,2 NM FAF RWY29) 3 padákové kluzáky.
- ➔ Na ARO LKKV uvedl, že byly tři a pouze si všiml, že dva jsou modré barvy a jeden žluté. Situaci popsal tak, že je nadletěl, ale vertikální rozstup od nich nebyl schopen určit.
- ➔ Ve spolupráci s LAA ČR bylo zjištěno, že se nejednalo o provoz závěsných kluzáků, ale o skupinu padákových draků (kite).

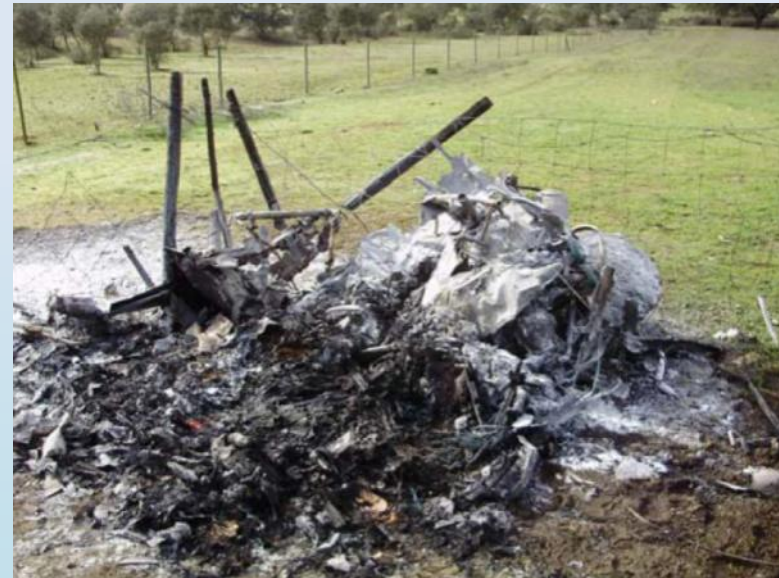
- ➔ Pilot ultralehkého letounu při průletu nízko nad letištěm zachytil o vrcholek stromu a střechu domu.
- ➔ ULL dopadl 200 m severně od prahu RWY 15 letiště Lameira a po nárazu začal hořet.
- ➔ Pilot španělské národnosti zahynul, ULL byl zničen nárazem a požárem.

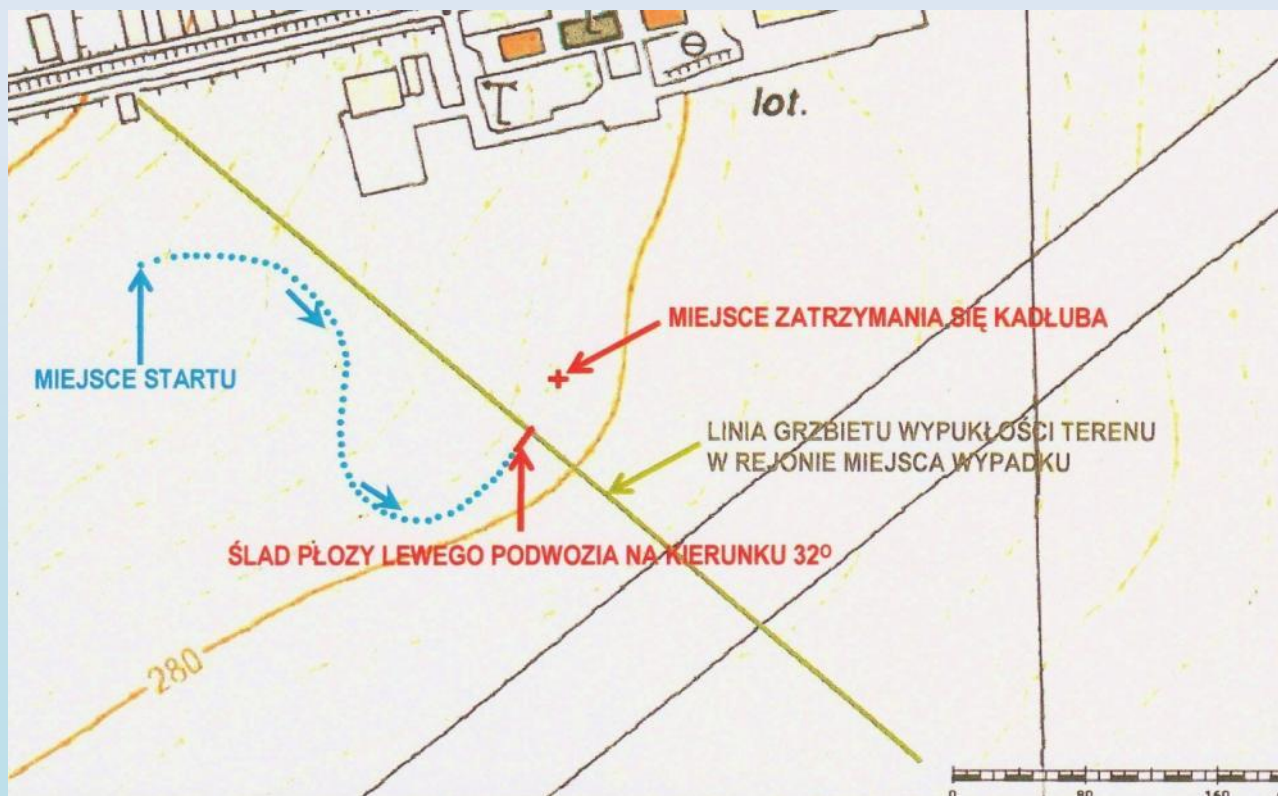
- ➔ Pilot UL vrtulníku registrovaného v rejstříku SLZ LAA ČR prováděl manévrování s vrtulníkem na malé výšce cca 2 m AGL. Trajektorie letu připomínala písmeno „S“. Pilot po vzletu provedl zatáčku doprava s náklonem 10° - 20° a plynule přešel do levé zatáčky s náklonem 30° - 40°.
- ➔ Po uletěných cca 400 m se vrtulník levou ližinou, v místě terénní nerovnosti, zaryl do sněhu.
- ➔ Vrtulník se naklonil dopředu a došlo ke kontaktu listů HR se zemí. Vlivem dopředného pohybu a odstředivých sil se trup vrtulníku 2x převrátil a zůstal ležet na levém boku.

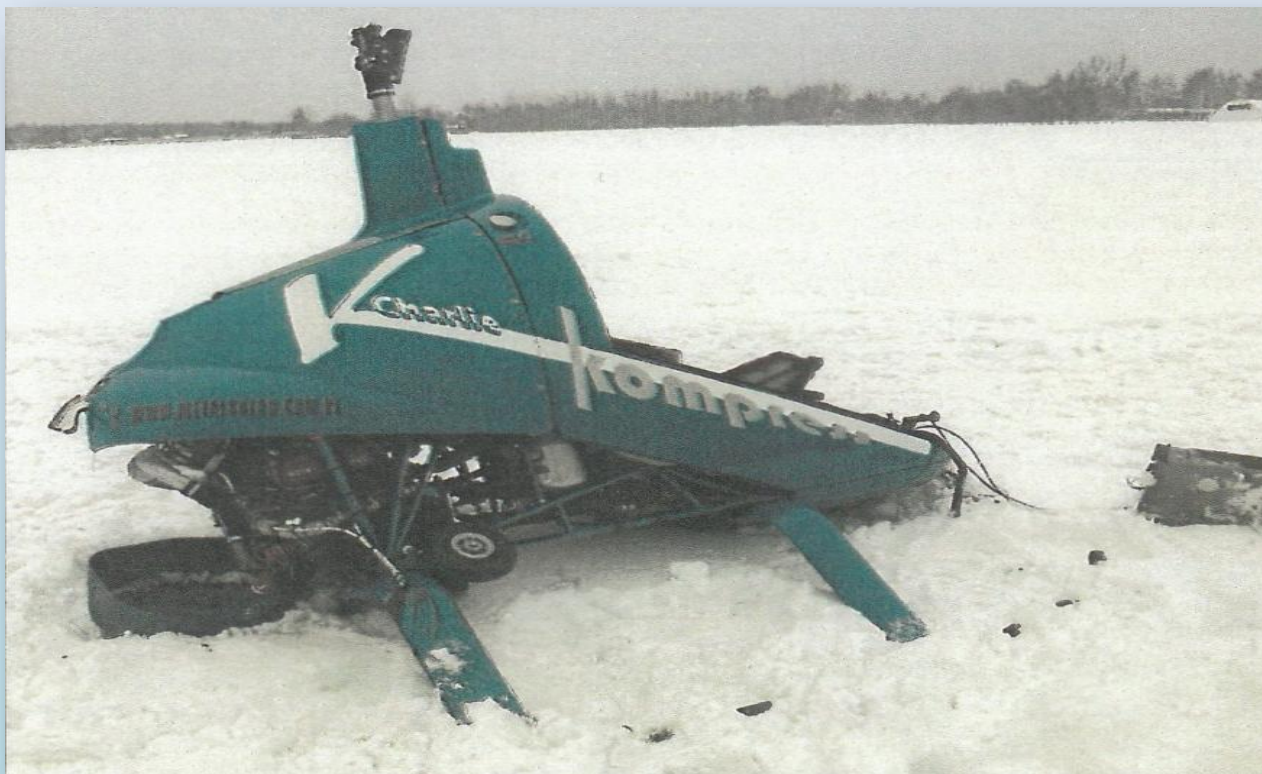
- Pilot, 46 let, s průkazem pilota ULH vydaným LAA ČR byl těžce zraněn.
- Vrtulník byl při LN zcela zničen. Došlo k destrukci hlavního rotoru, ulomení ocasního nosníku, ke zničení překrytu pilotní kabiny a k utržení ocasní vrtulky a levé ližiny podvozku.
- Leteckou nehodu šetřila komise PKBWL, která vydala Závěrečnou zprávu 30/13.

- ➔ Vrtulník se pohyboval nad letištní plochou, která byla pokryta 20 - 25 cm silnou vrstvou těžkého sněhu.
- ➔ V prvním úseku letu byla celistvost sněhové pokrývky narušena stopami po kolech automobilu, které pilotovi usnadňovaly prostorovou orientaci.
- ➔ V druhém úseku letu, který probíhal nad neporušenou sněhovou pokrývkou, pilot nezaregistroval místní terénní nerovnost.
- ➔ Pohybem vrtulníku nad plochou nedocházelo k víření sněhu s následným zhoršováním letové dohlednosti.
- ➔ Příčinou LN byla chyba pilotáže způsobená špatným odhadem výšky nad zasněženým terénem.

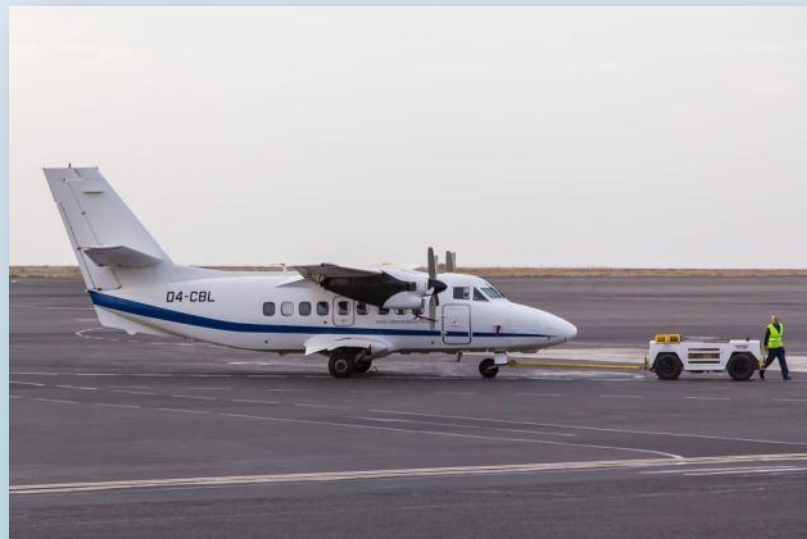
- ➔ Po vzletu, po dosažení výšky 500 ft došlo k vysazení motoru č. 1.
- ➔ Posádka uplatnila nouzové postupy a pokračovala v letu zpět na letiště.
- ➔ V průběhu přiblížení na přistání se vyskytla závada v ovládání motoru číslo 2 (nebylo možné stáhnout páku ovládání motoru na volnoběh).
- ➔ Pilot použil náhradního způsobu ovládání chodu motoru a bezpečně přistál a letoun nebyl poškozen.

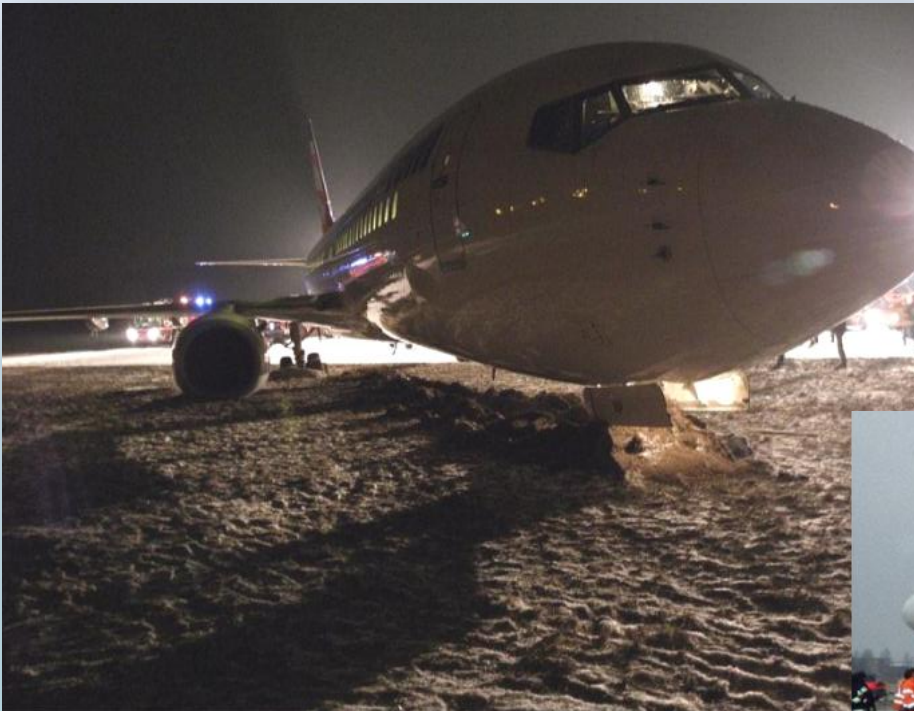
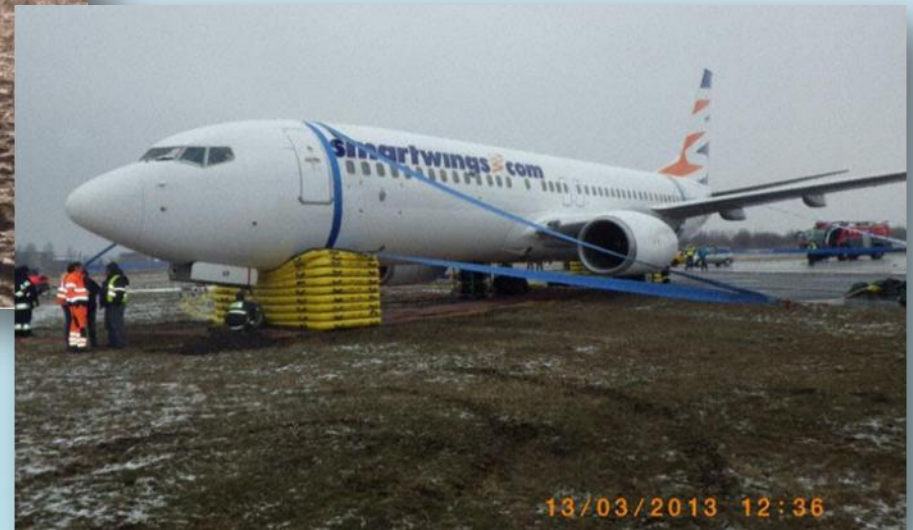
- ➔ Přistání letounu českého leteckého dopravce se zahraniční posádkou bylo provedeno na RWY 27 EPKT o délce 2800 m. Revers na pravém motoru, v souladu s MEL, byl mimo provoz.
- ➔ Počasí na EPKT bylo: 030 07KT 2500 -SN BR SCT006 BKN033 M04/M04 Q1001 RESN.
- ➔ Brzdící účinky hlášené ATS během přiblížení byly: „*Medium, medium to poor*“. V průběhu výběhu po přistání posádka ohlásila kluzkou RWY.
- ➔ Letoun přejel konec RWY27 předním a pravým hlavním podvozkem. Levý hlavní podvozek zůstal stát na RWY.
- ➔ Nikdo z 6 členů posádky a 179 cestujících nebyl zraněn.

- ➔ Příčiny šetří polská komise. ÚZPLN jmenoval zplnomocněného představitele. Byl vyhodnocen záznam FDR a CVR.
- ➔ Na letounu byly, po dohovoru s výrobcem, provedeny kontroly podvozku, motorů, hydraulik a systému brzd. Byla provedena výměna pravého kola hlavního a příďového kola.
- ➔ Na letounu nebyly zjištěny žádné závady. Preventivně byly vyměněny moduly AUTOBRAKE PRESSURE a ANTISKID. Následně byl uvolněn do provozu.

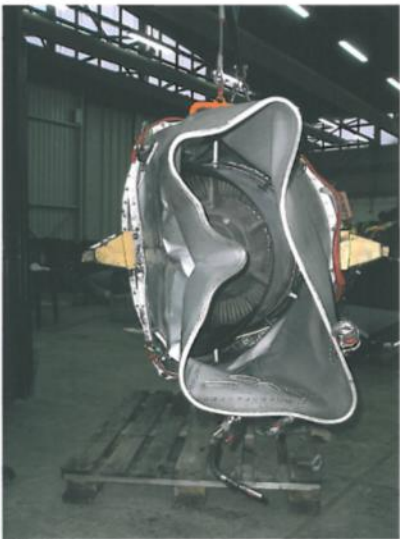
Obr. 2

- ➔ expertíza potvrdila, že došlo k zadření mezipřídelového ložiska, v důsledku čehož došlo k překroucení hřídele spojující nízkotlaké rotující části motoru.
- ➔ Zástupci Dutch Safety Board vyjádřili poděkování za zprostředkování této expertízy.

Poškozené části motoru
