## **Porada k rozboru bezpečnosti za 2. čtvrtletí 2013 a pololetí**

## Celkový počet všech hlášených událostí ve 2. čtvrtletí

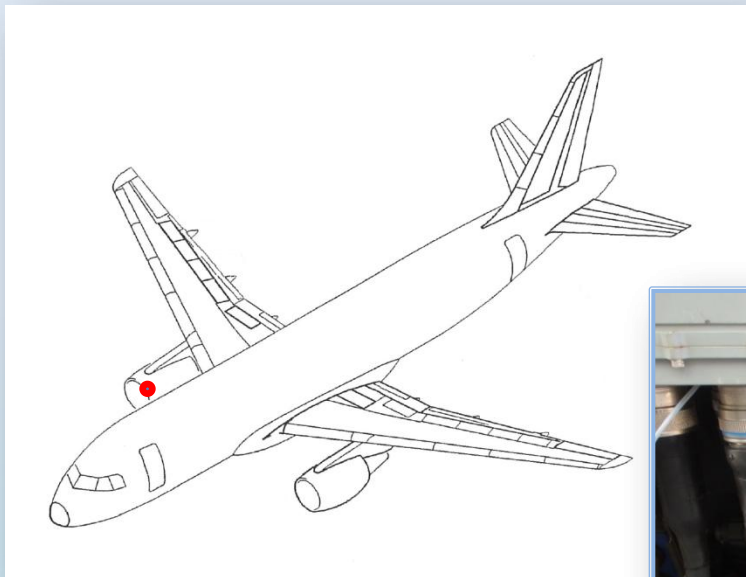
- ➔ V průběhu pojiždění letadla A319 k vzletu z EKCH zaznamenala posádka signalizaci IDG2 LOW OIL PRESS.
- ➔ Letadlo bylo uvolněno k provedení letu do LKPR dle MEL 24-22-01A.
- ➔ Příčinou události byla technická závada.
- ➔ Dne 10. května 2013 byla provedena výměna IDG2 dle MEL 24-21-00 a příslušná položka MEL byla zrušena.

vadný IDG  
Integrated Drive Generator

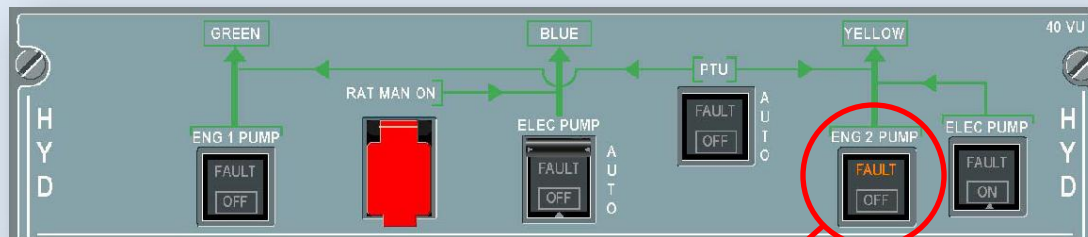
- ➔ V průběhu vzletu letadla A320 z LKPR zaznamenala posádka signalizaci ECAM – HYD Y ENG 2 PUMP LO PR a současně na stropním panelu 40 VU HYD.
- ➔ Vzlet byl přerušen při rychlosti CAS 75 kt a letadlo se vrátilo zpět na stojánku.
- ➔ Šetřením bylo zjištěno, že letadlo bylo na linku nasazeno po provedení pravidelné údržby (C Check). V rámci této revize nebyly správně provedeny práce na údržbě žluté větve hydraulického systému.
- ➔ Příčinou události byl lidský činitel v technické údržbě.
- ➔ Obnovení správné funkce systému bylo provedeno dle příslušných částí Maintenance Manual.

signalizace závady  
na stropním panelu 40 VU HYD

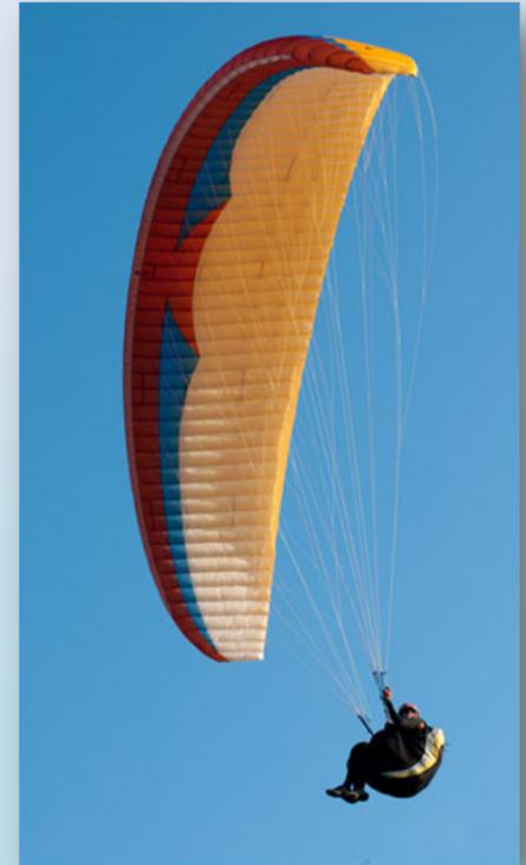
- ➔ Pilotovi se po startu zbortila pravá polovina vrchlíku PK.
- ➔ Narazil do svahu a při pádu na zem utrpěl vážné zranění.
- ➔ Pilot podcenil povětrnostní podmínky a nezvládl řízení PK v turbulenci.

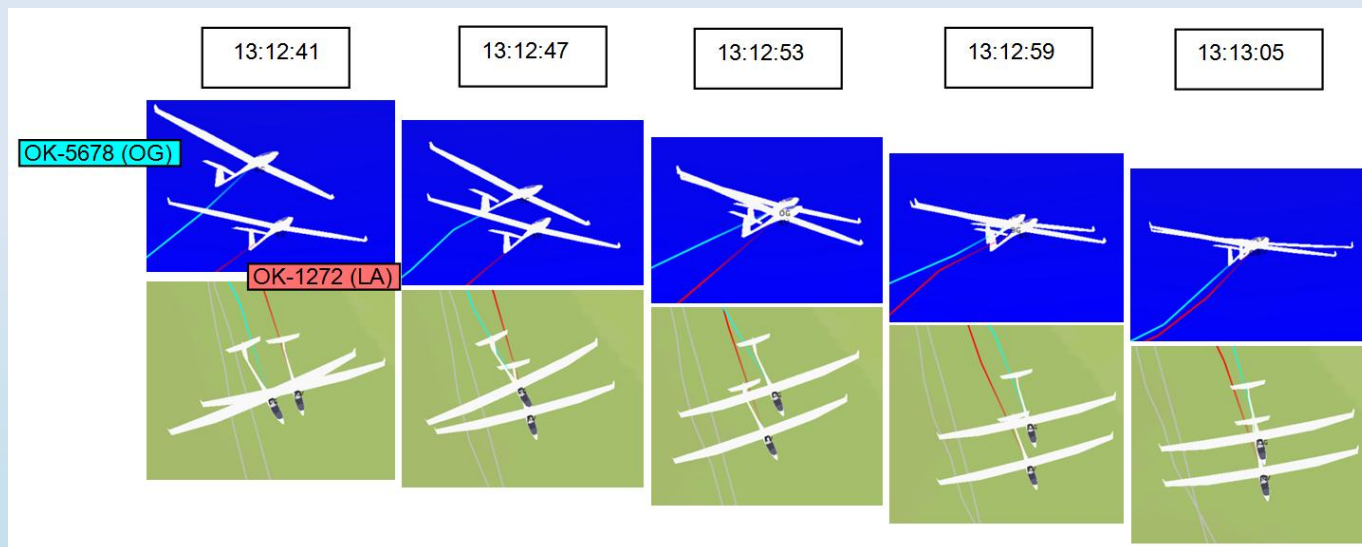
- ➔ Piloti kluzáků se zúčastnili soutěže AZ CUP 2013. Při letu během soutěžní disciplíny se kluzáky srazily, tak že Standard Cirrus (OG) během klouzání cca v 826 m AGL narazil shora do ASW-15B (LA) a rozbil překryt jeho kabiny.
- ➔ ASW-15B byl po srážce říditelný. Pilot ASW-15B nebyl zraněn a přistál do terénu. Standard Cirrus nebyl poškozen a jeho pilot pokračoval v dalším letu a přistál na LKZB.

Průběh srážky ASW-15B (LA) a Standard Cirrus (OG)

Rozbitý překryt kabiny ASW-15B

- ➔ Pravděpodobnou příčinou vzájemné srážky kluzáků bylo, že bezprostředně před srážkou oba piloti neviděli, jak se rozstup mezi nimi nebezpečně snižoval, a neprovedli zásah k odvrácení možnosti srážky. Spolupůsobícím faktorem byl let více kluzáků ve vzájemné bezprostřední blízkosti.
- ➔ Závěrečná zpráva je zveřejněna na [www.uzpln.cz](http://www.uzpln.cz).

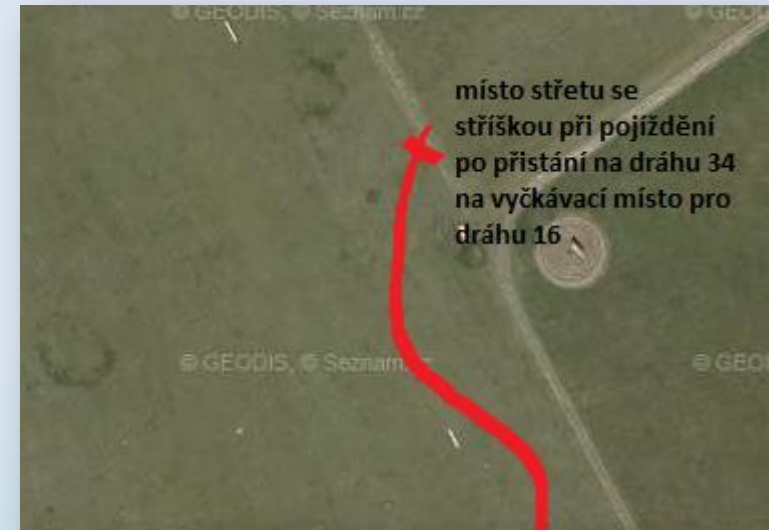
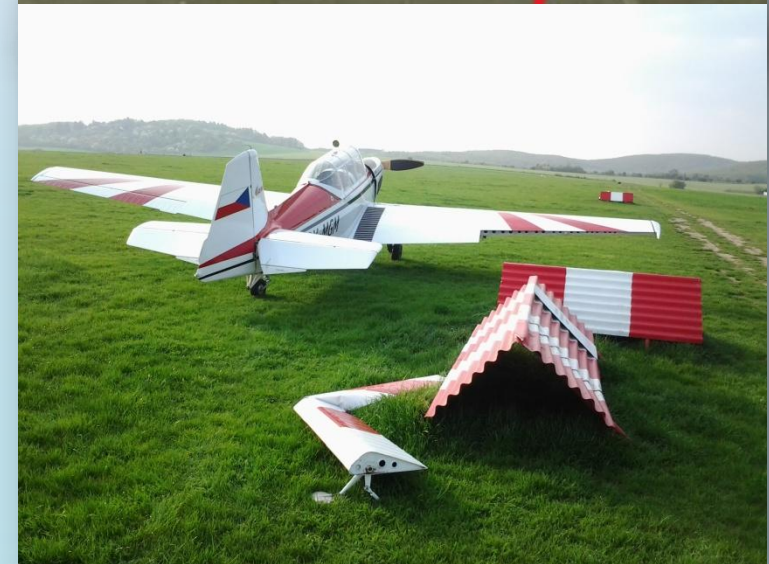
- ➔ Po přistání na RWY 34 došlo při pojíždění na vzlet z RWY 16 ke střetu letounu se stříškou ohraničující plochu letiště.
- ➔ Nárazem bylo vytrženo pravé křídélko.
- ➔ Pilotka nebyla zraněna.

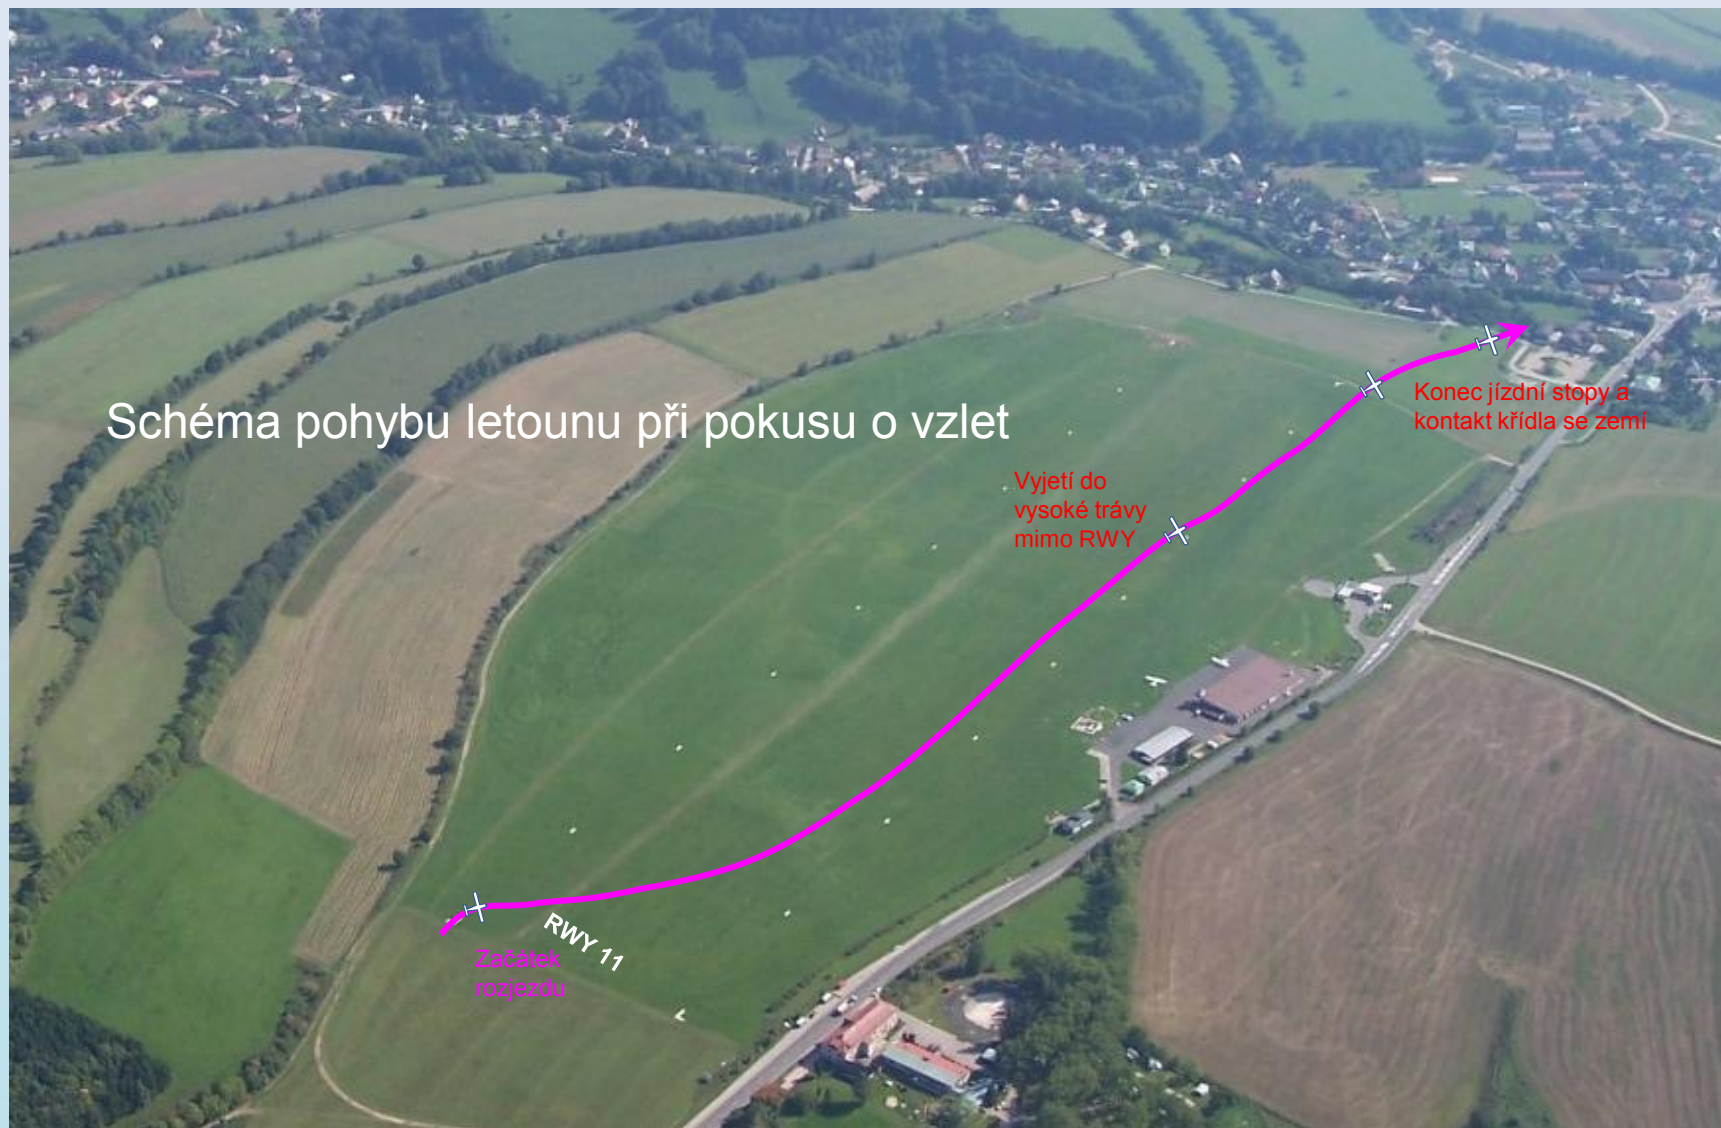
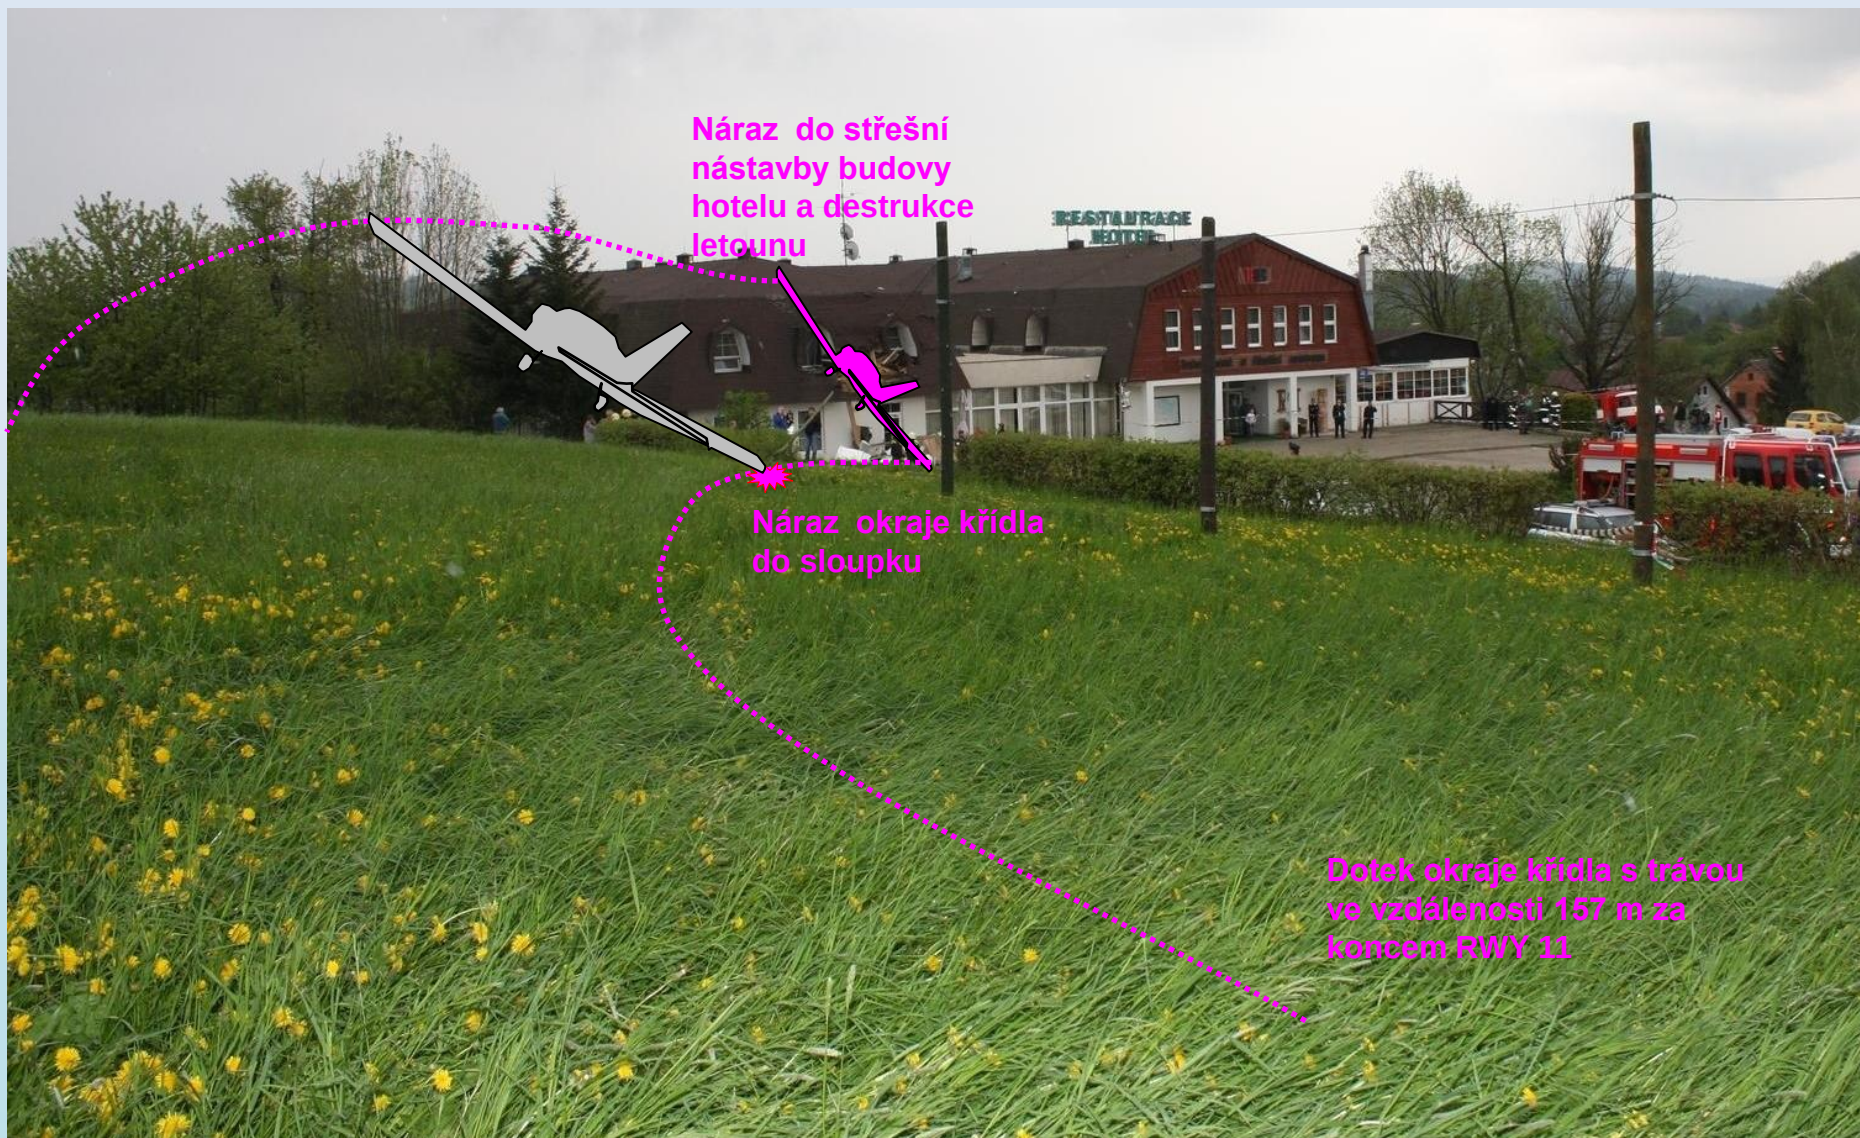
- ➔ Zahraniční pilot letounu Socata TB 10 s cestující na palubě se v dopoledních hodinách opakovaně pokusil o vzlet z LKVR k přeletu do Německa. Jeho dva pokusy o start na podmáčeném travnatém povrchu ve směru RWY 11 a RWY 29 byly neúspěšné.
- ➔ Letoun potom musel být odtažen z RWY, protože nebyl schopen pojíždět.
- ➔ Pilot se pak znovu, bez ohledu na stav letiště, pokusil o vzlet z RWY 11.
- ➔ Rozjezd zahájil z místa před prahem RWY 11, ale v jeho průběhu letoun vyjel vpravo mimo posekaný pás RWY. Za této situace pilot nezastavil a pokračoval v pokusu o vzlet ve vysoké trávě.

- ➔ Po odpoutání letoun pokračoval v pravém náklonu, ale nenabral potřebnou rychlost pro stoupání do výšky nad překážkami za letištěm.
- ➔ Ve vzdálenosti cca 13 m od budovy sportovně relaxačního centra TEDEC došlo ke kontaktu konce okrajového oblouku pravého křídla s povrchem komunikace a následně ve výšce 4 m nad zemí k čelnímu nárazu letounu do střešní obytné nástavby budovy TEDEC.
- ➔ Pilot a cestující byli těžce zraněni a transportováni vrtulníkem do nemocnice.

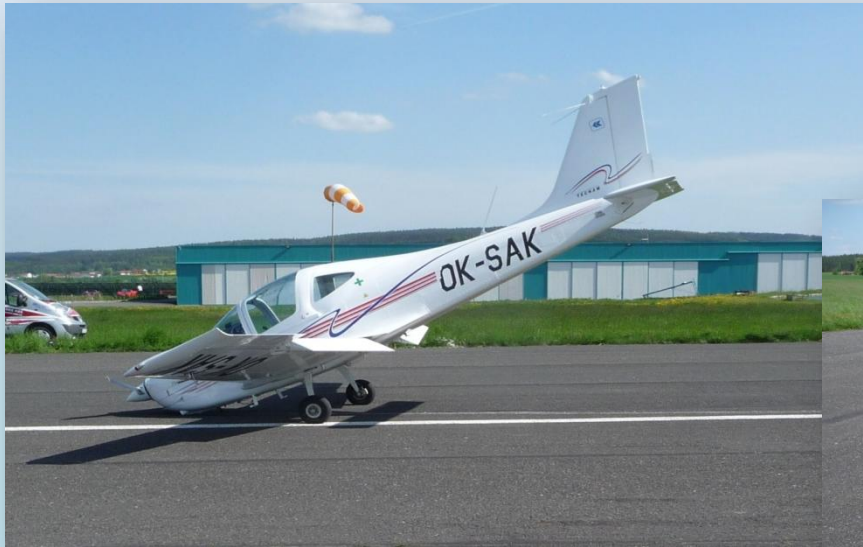
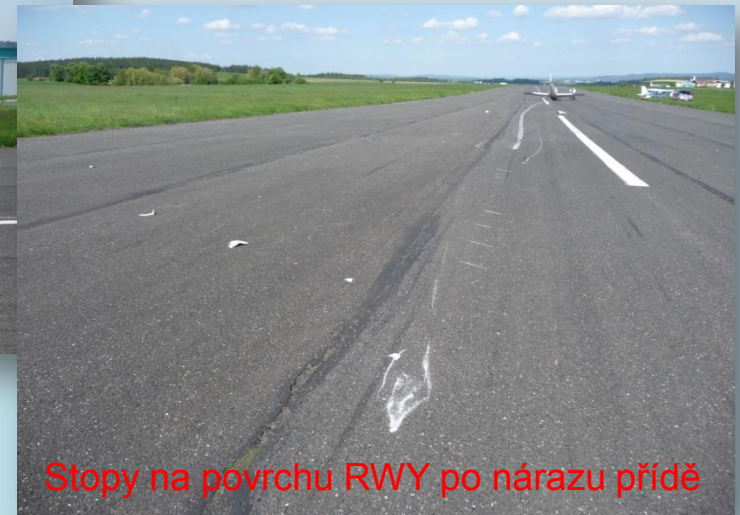
- ➔ Pilot při přistávacím manévru nevyhodnotil správně meteorologickou situaci a přistával v nevhodné konfiguraci letadla, strmým sestupem téměř bez výkonu motoru se vztlakovými klapkami na maximum.

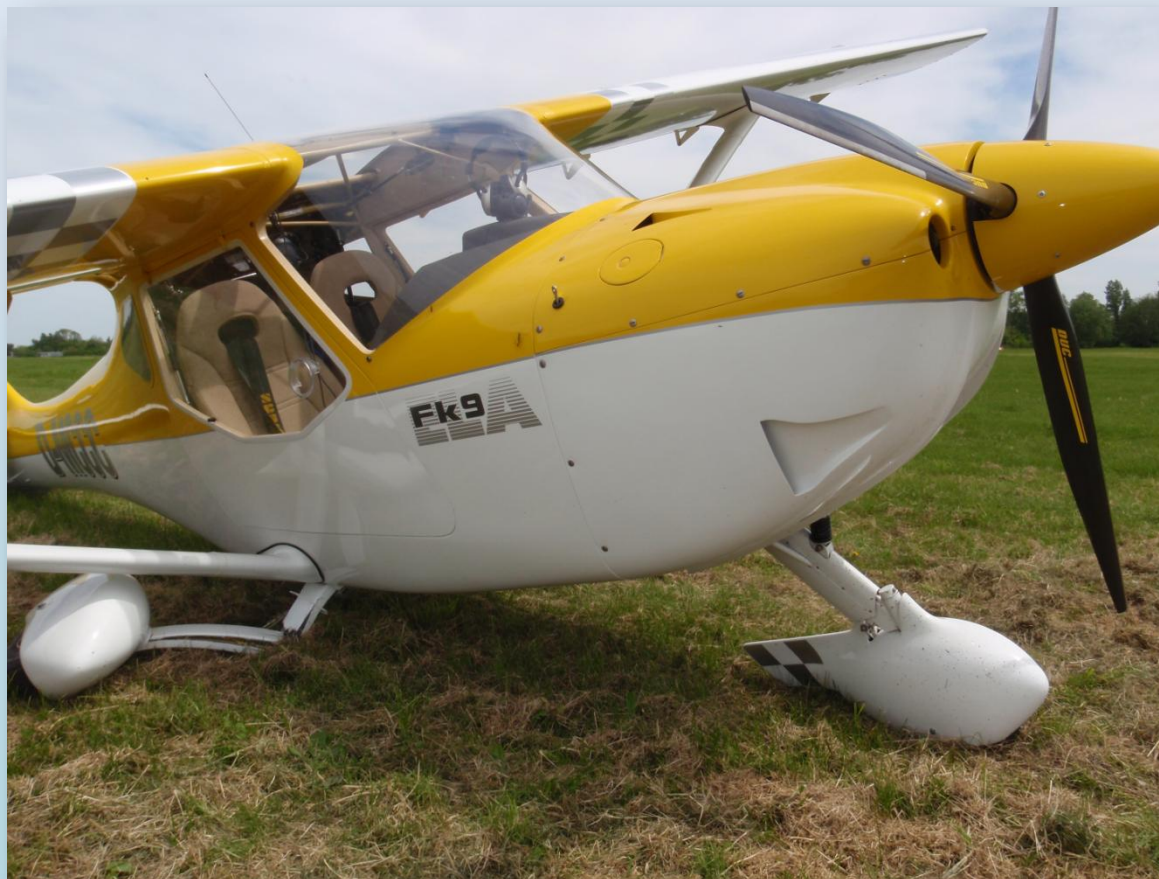
- ➔ Zahraniční pilot ULL, jako člen skupiny dalších ULL, prováděl přistání na RWY 05R při silném bočním větru.
- ➔ Při dosednutí ULL odskočil a ve výběhu došlo při zatačení ke zlomení pravé podvozkové nohy a otočení o 180°.
- ➔ Pravděpodobnou příčinou letecké nehody byla chyba pilota při přistání s bočním větrem.

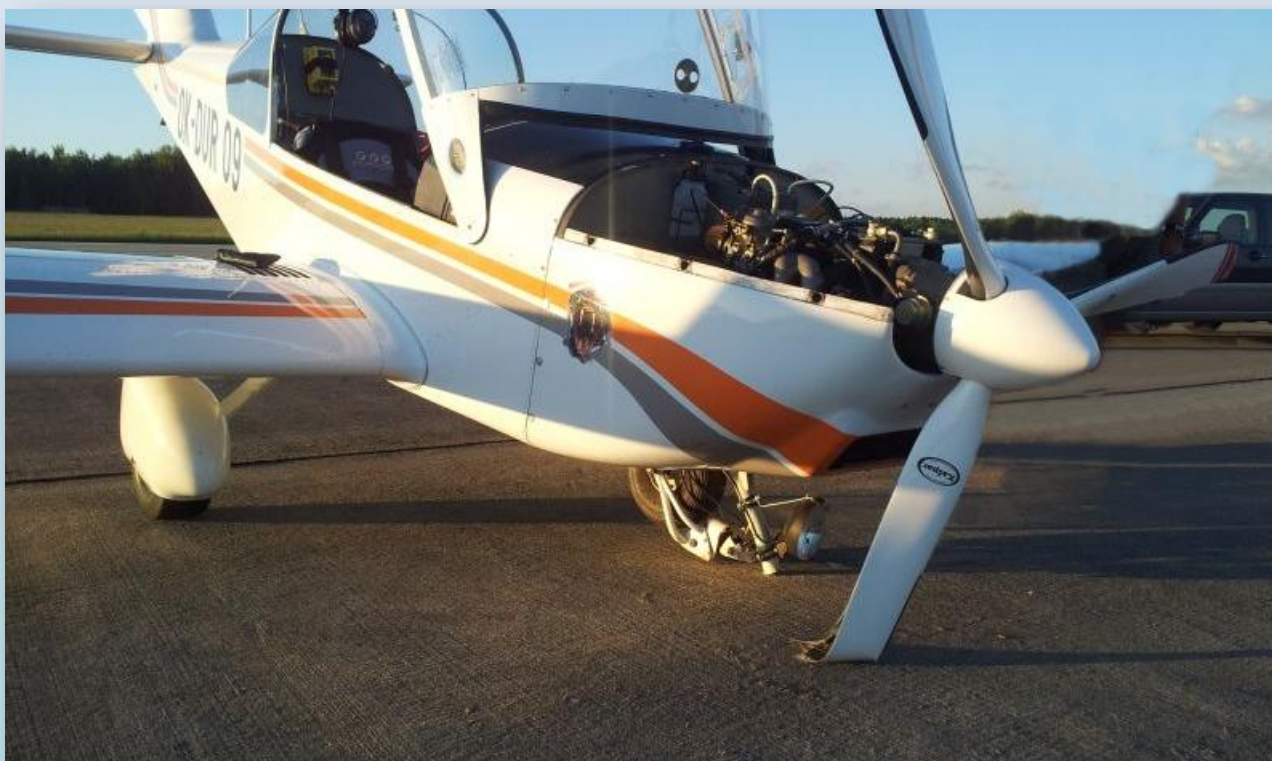
- ➔ V průběhu praktického výcviku došlo při třetím přistání na RWY 09 po dosednutí UL letounu ke dvěma odskokům. Následkem ztráty rychlosti a přílišného potlačení řídicí páky UL letoun tvrdě narazil předovým podvozkem.
- ➔ Při nárazu došlo ke zlomení uchycení vidlice předního kola a poškození vrtulových listů.
- ➔ Letoun setrvačností ujel ještě dalších 10 m a potom se zastavil na dráze.
- ➔ Ke zranění osob nedošlo.

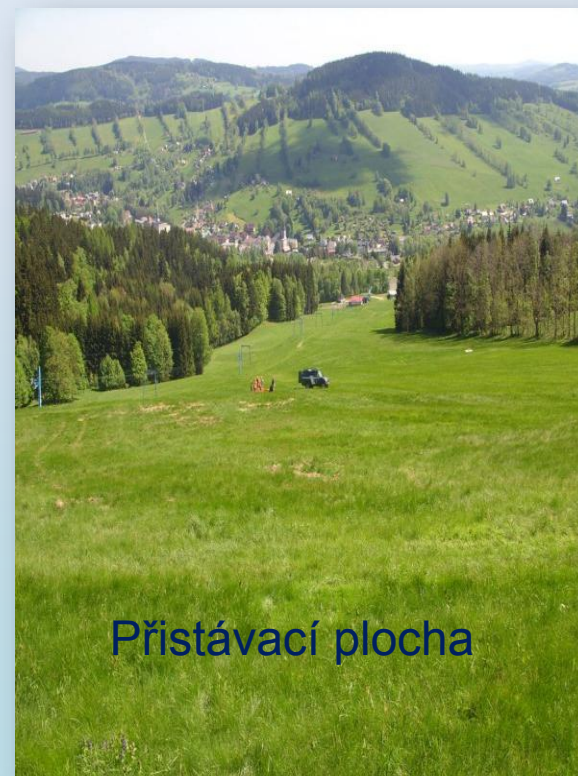
Přistávací plocha

- ➔ Pilot s malým náletem hodin odstartoval do silných termických podmínek. Po hodinovém letu přistával na běžné přistávací ploše.
- ➔ Při finálním přiblížení na přistání se dostal do turbulence.
- ➔ Pilotovi se nepodařilo při asymetrických zaklopeních vrchlík zregenerovat do klouzavého letu.
- ➔ Let v rotoru díky malým zkušenostem nezvládl a při pádu na zem utrpěl vážné zranění.

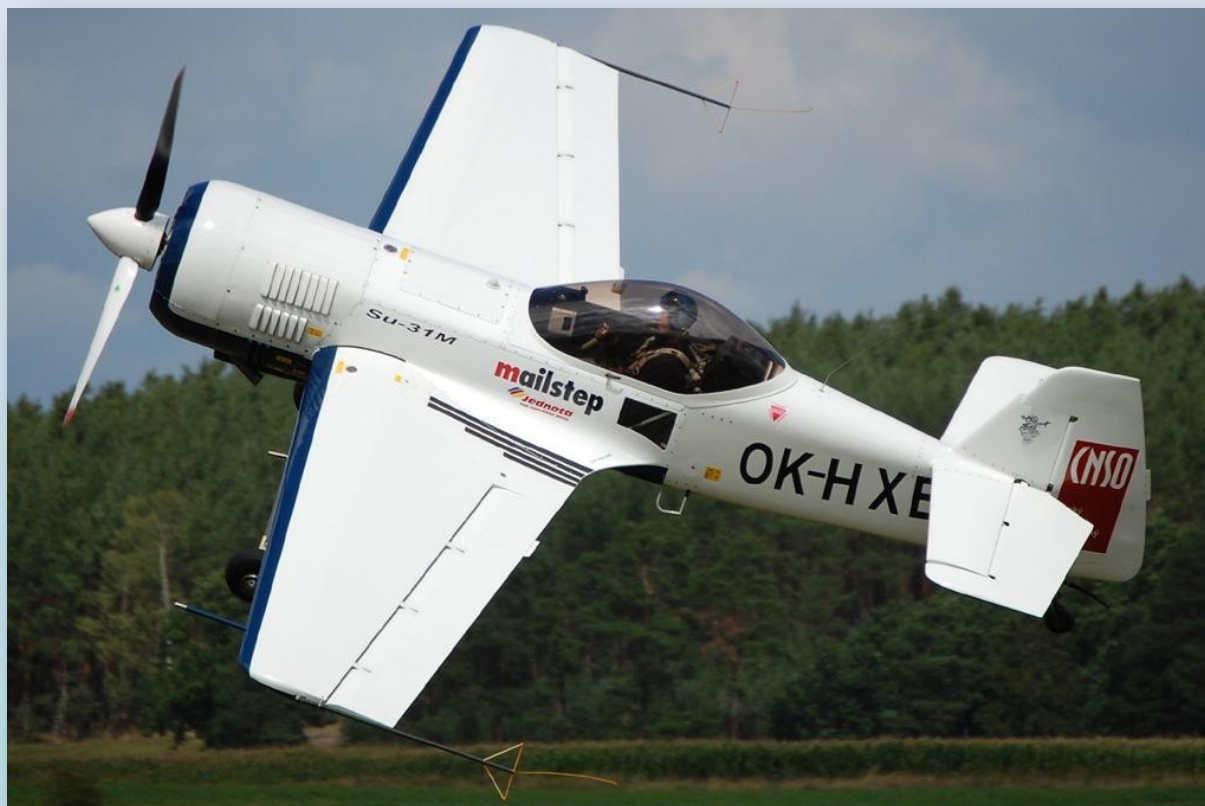
- ➔ Při cvičném akrobatickém letu nad letištěm došlo k opakovanému snížení výkonu motoru. Pilot vyslal tísňový signál MAYDAY a provedl nouzové přistání na RWY 28.
- ➔ Ke zranění osob nedošlo.
- ➔ Po přistání bylo zjištěno, že se jednalo se o technickou závadu - únik paliva z karburátoru.
- ➔ Byla provedena výměna karburátoru a ten byl odeslán k výrobci do opravy.

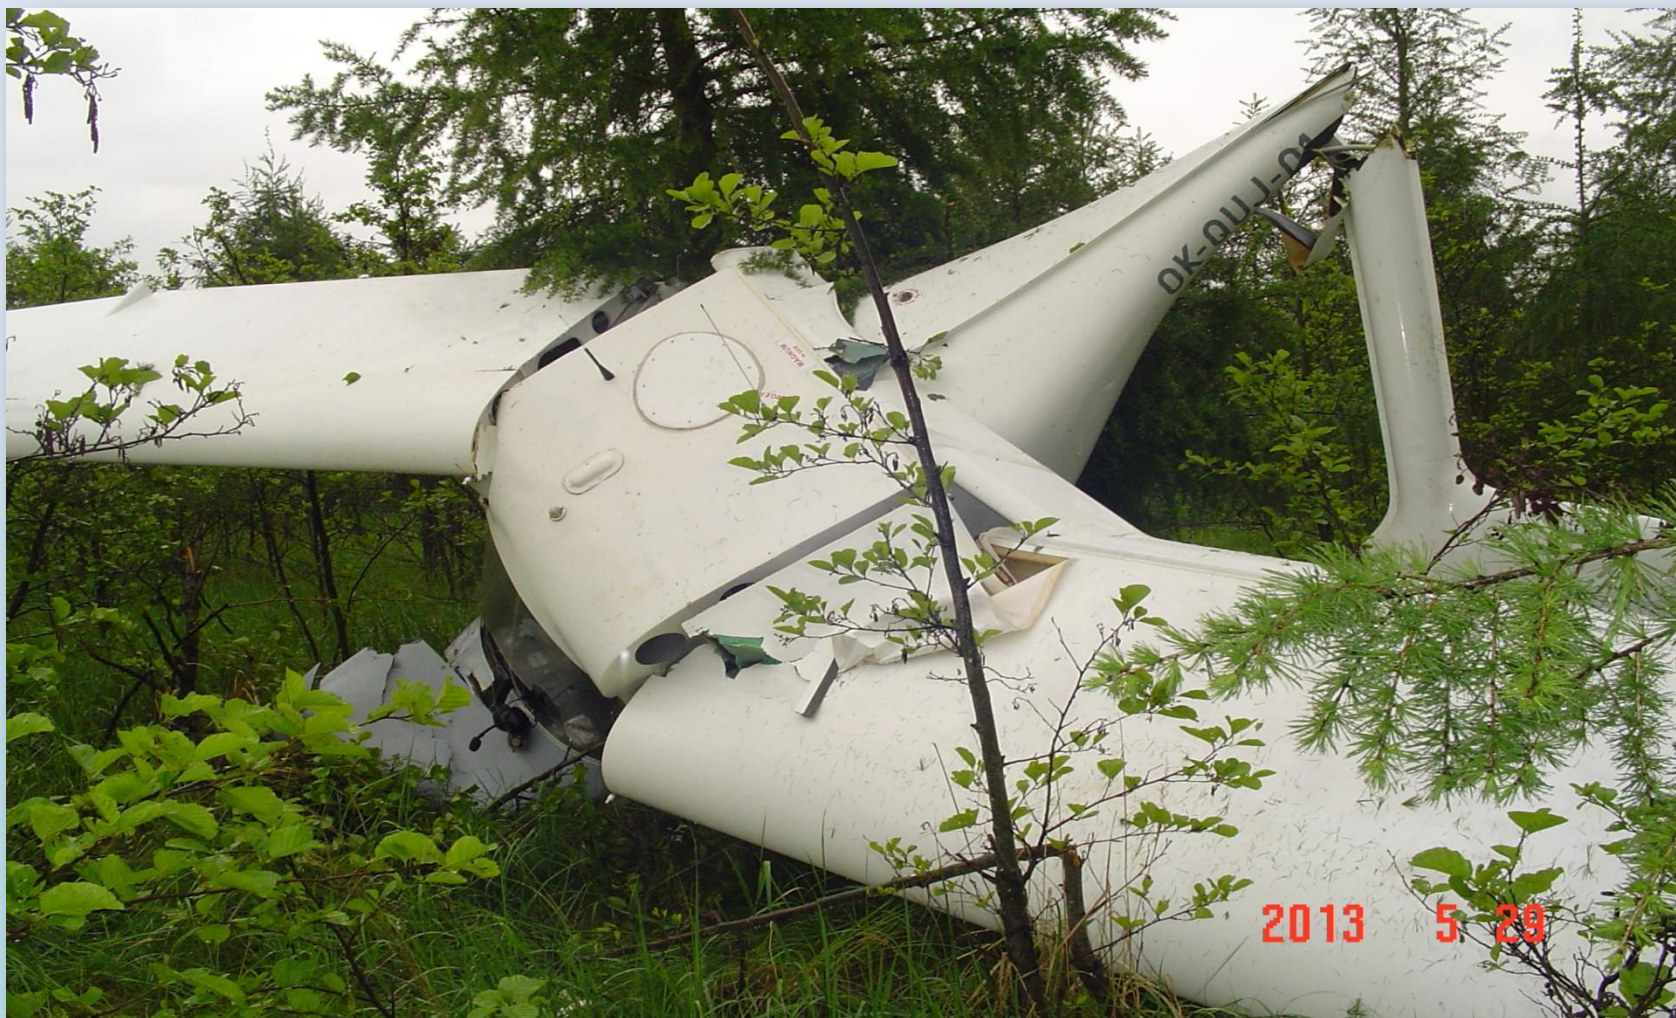
- ➔ Pilot s další osobou na palubě provedl vzlet z RWY 25 a pokračoval letem po okruhu. Přistál na práh dráhy a provedl letmý vzlet. Letoun stoupal ve směru RWY 25 s mírným vybočením vpravo.
- ➔ Stoupání bylo výrazně pomalejší než při prvním vzletu, letoun zachytil o vrcholky stromů a následně spadl do porostu.
- ➔ Pilot byl lehce zraněn. Letoun byl značně poškozen.
- ➔ Nebyla zjištěna technická závada na letounu ani pohonné jednotce.
- ➔ Pilot pravděpodobně podcenil vliv zhoršujících se povětrnostních podmínek.

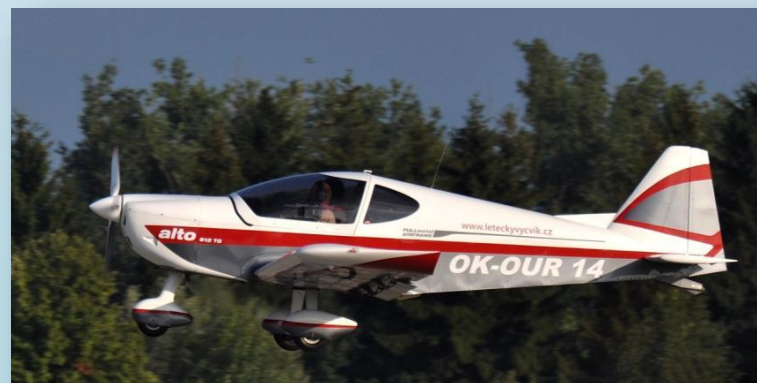
- ➔ Při žádosti o vstup do CTR LKMT pilot zaznamenal pokles výkonu motoru a zvýšenou intenzitu hluku v kabině.
- ➔ Během přiblížení ULL neztrácel výšku. Stanoviště ŘLP vyhlásilo pohotovost záchranné složce na letišti. ULL přistál na RWY 04, kterou opustil výjezdem D.
- ➔ Pilot nevyžadoval žádnou asistenci. Po zastavení a vypnutí motoru byl ULL preventivně prohlédnut hasiči a bylo vyloučeno riziko požáru.
- ➔ Příčinou bylo uvolnění kolena výfuku 2. válce.

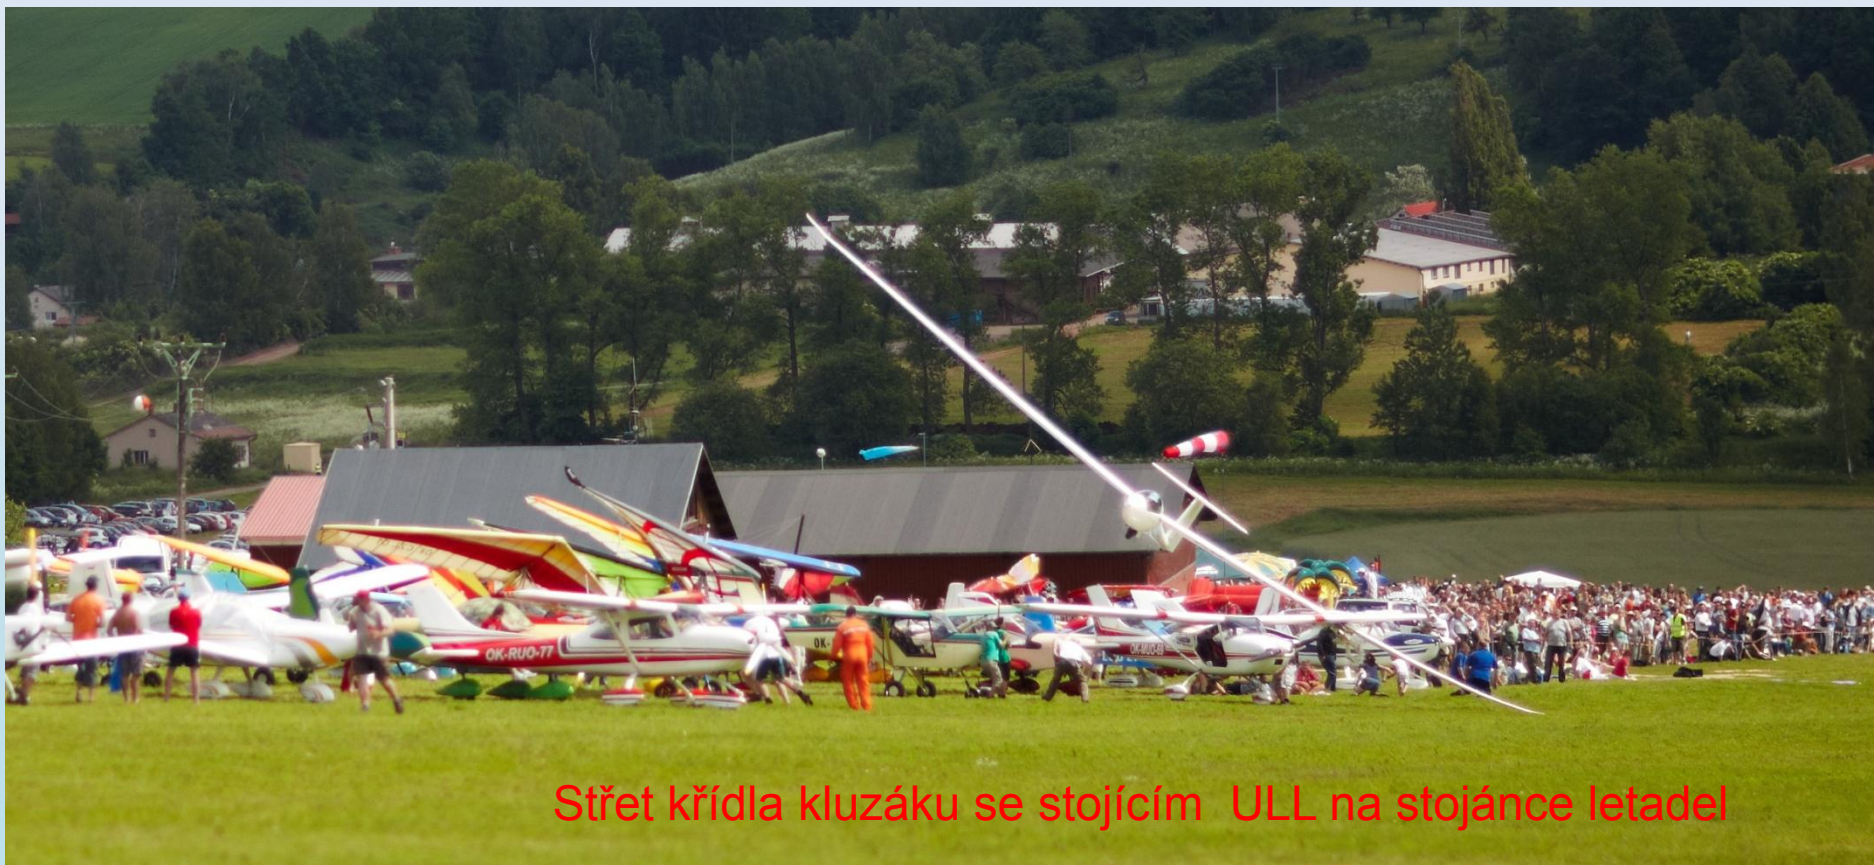
- ➔ Pilot kluzáku provedl dva průlety s vypouštěním vody nad plochou SLZ, na které se konal slet UL letadel. Pak provedl manévr zatáčkou o 180°, po kterém, jak uvádí ve výpovědi, chtěl přistát.
- ➔ Při zatáčení kluzák přelétl osu dráhy. Ve snaze opravit směr pilot dotácel na finále se silným bočním větrem zleva. Kluzák vzhledem k rychlosti na finále vyplaval a dostal se mimo dráhu.
- ➔ Levým křídlem narazil do křídla ULL Skylane, který stál při okraji stojánky letadel, kde se pilot připravoval k odletu.
- ➔ Došlo k vážnému zranění pilota ULL a vážnému poškození obou letadel. Jen náhodou nedošlo ke zranění dalších osob a dalším škodám.

Vážné poškození kluzáku Ventus C

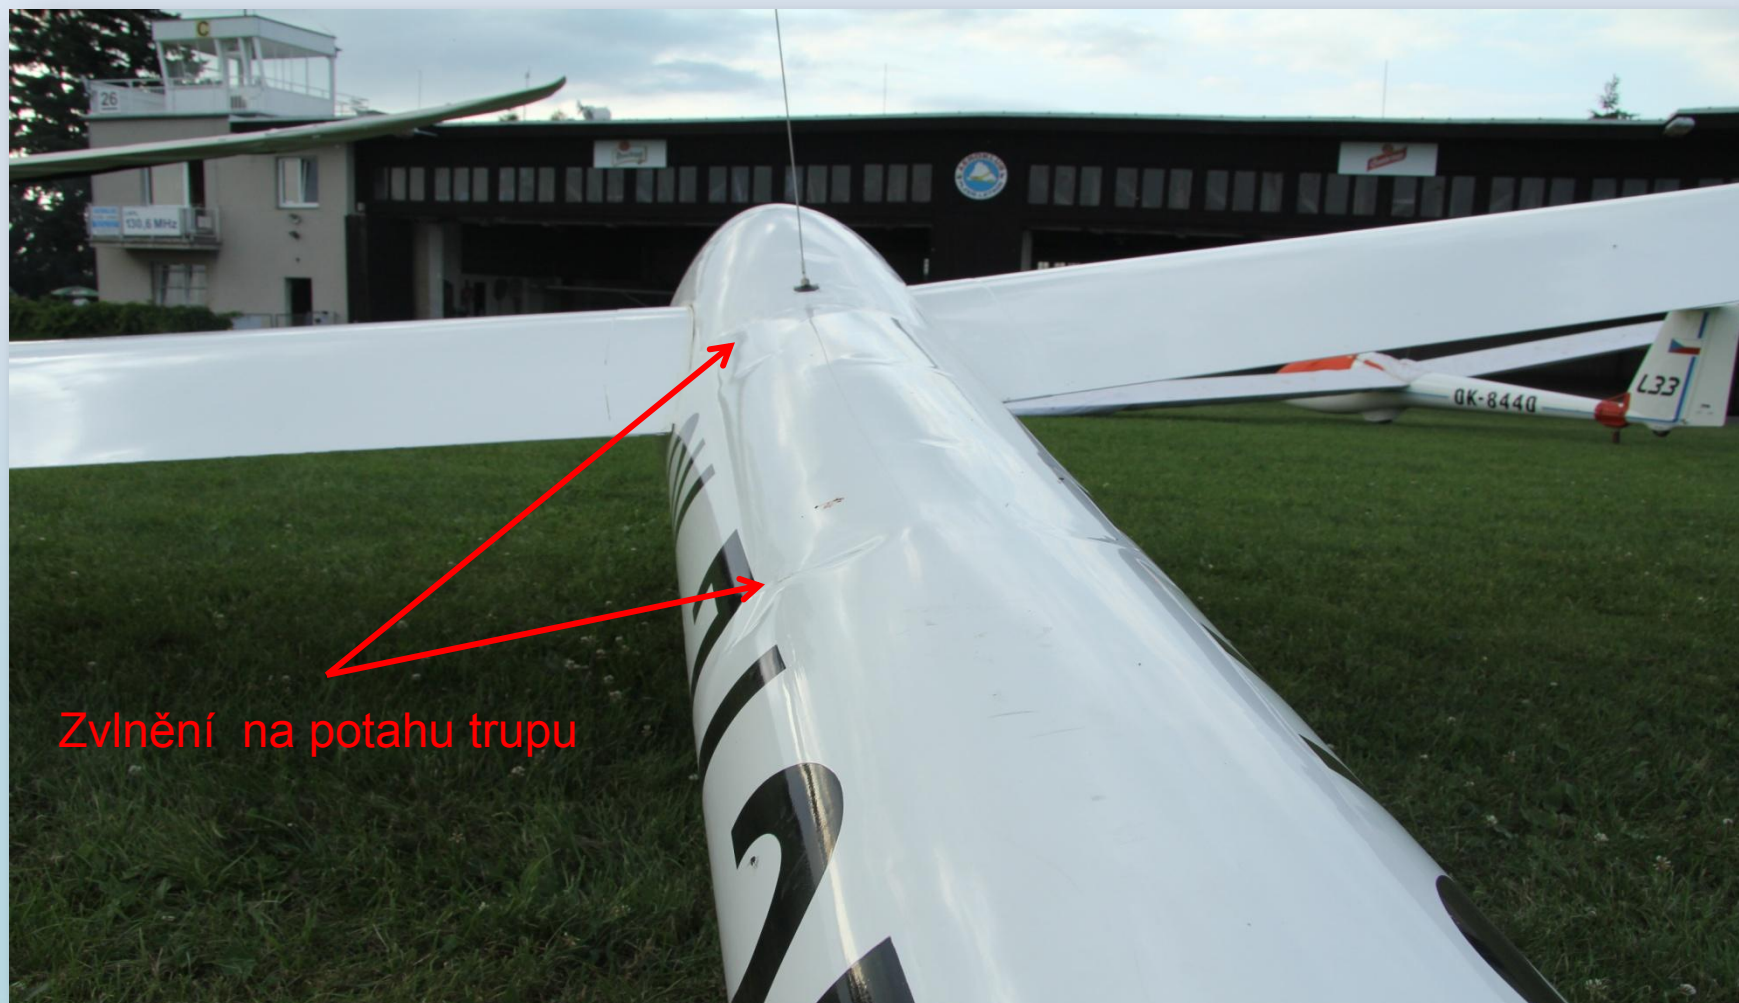
- ➔ Pilot prováděl nácvik přistání do omezeného prostoru.
- ➔ Provedl 4. zatáčku pro RWY 26 ve 200 m AAL a přiblížení na přistání rychlostí 100 - 105 km/h s využitím plně otevřených brzdících klapek.
- ➔ Vyrovnal vysoko s následným dosednutím bez rychlosti z výšky cca 2 m AGL.
- ➔ Kluzák byl po tvrdém přistání poškozen. Došlo k zvlnění plechového potahu v oblasti centroplánu a zadní části trupu. Byly poškozeny koncové části křídel.
- ➔ Pilot nebyl zraněn.

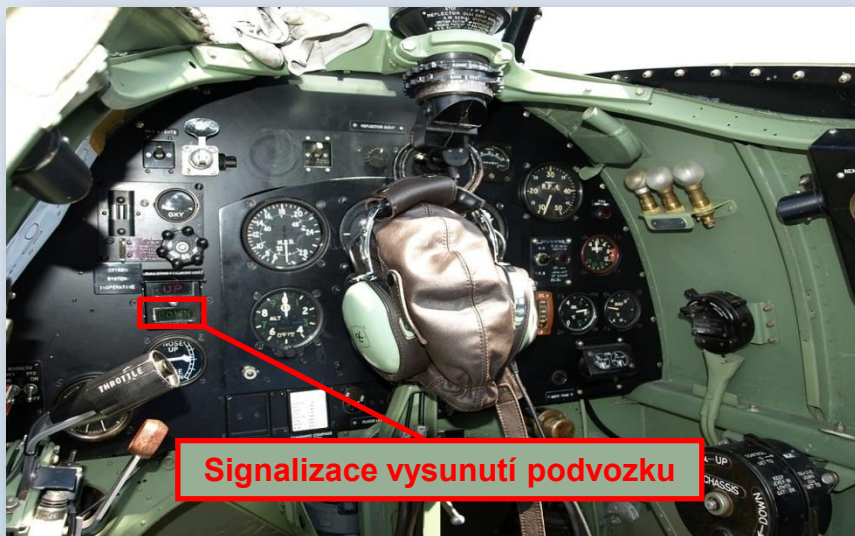
- ➔ Zahraniční pilot po ukončení letové ukázky s letounem Spitfire na Memorial Air Show v Roudnici nad Labem zjistil po vysunutí podvozku před přistáním jeho nesprávnou signalizaci.
- ➔ Rozhodl se proto divertovat na LKVO (Vodochody), ale dispečer FIC mu oznámil, že LKVO není v provozu a doporučil mu LKKB (Praha – Kbely), kde pak pilot oznámil stav nouze a jeho přistání proběhlo bez dalších závad.
- ➔ Příčinou nesprávné činnosti signalizace vysunutí podvozku byla prasklá žárovka na levé pozici tabla a uvolněný koncový snímač vysunuté polohy levé podvozkové nohy.

Signalizace vysunutí podvozku

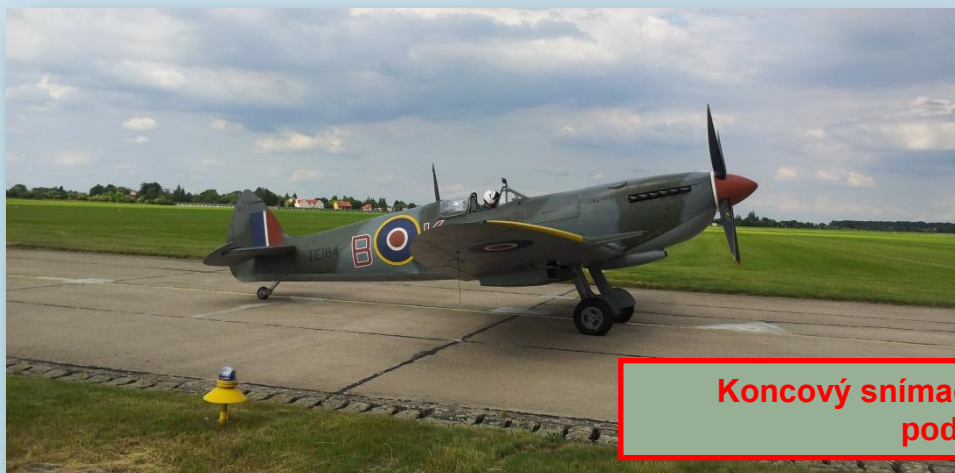
Koncový snímač vysunuté polohy podvozku

- ➔ Po výměně žárovky a upevnění koncového snímače letoun odstartoval z LKKB a provedl za letu kontrolní vysunutí a zasunutí podvozku, bez závad.
- ➔ Po přistání na LKRO (Roudnice) došlo v průběhu pojíždění po nerovné travnaté dráze opět k uvolnění koncového snímače. Po jeho opětovném dotažení se již závada v dalším provozu neopakovala.

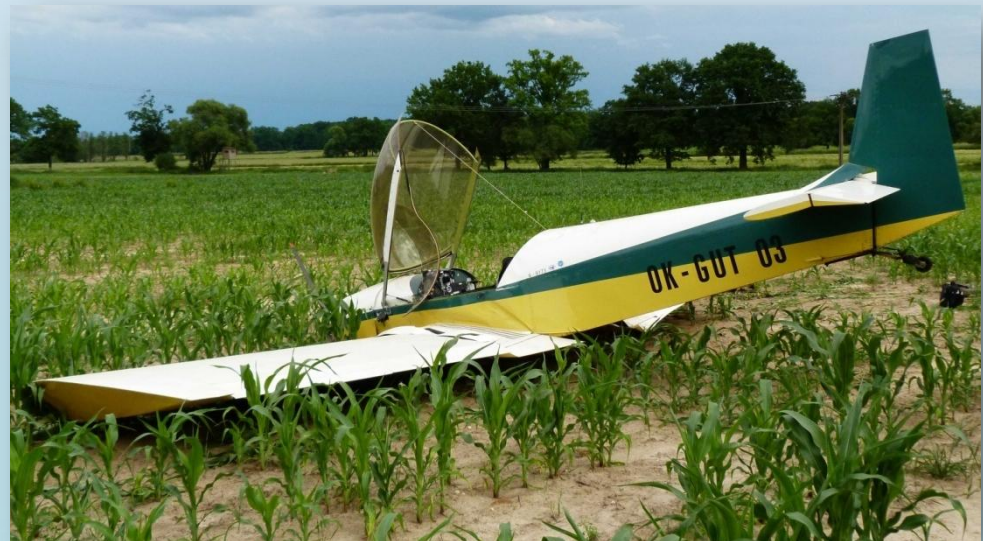
- ➔ Pilot dotácel UL letoun do směru po řádkách porostu a ještě před podrovnáním zachytil pravou polovinou křídla o zem.
- ➔ UL letoun se stočil a ve výkluzu se dostal do kontaktu se zemí pravým kolem hlavního podvozku. To se ulomilo a o 5 m dál se utrhli chladič motoru. Při následné rotaci se ulomilo levé kolo hlavního podvozku.
- ➔ Pilot nebyl zraněn.

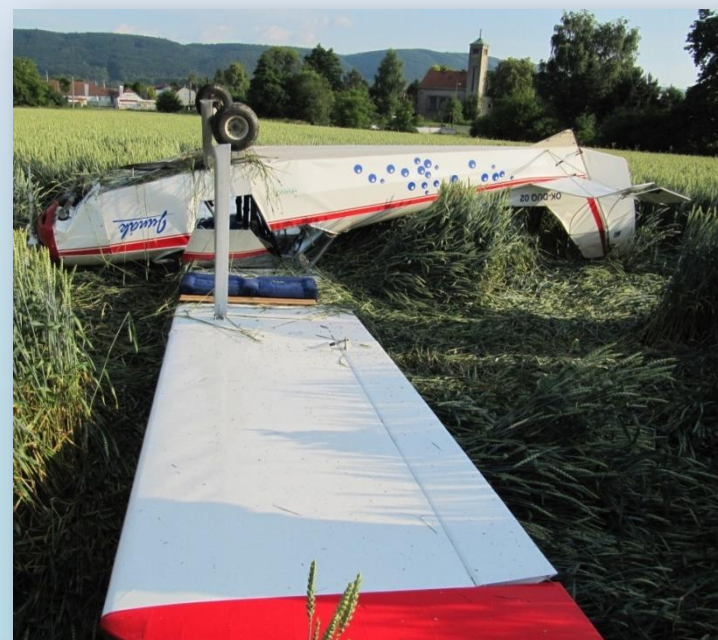
- ➔ Při přeškolení na typ došlo mezi 1. a 2. zatáčkou RWY 05 k poklesu výkonu motoru a k jeho vysazení.
- ➔ Při přistání do obilného pole došlo k překlopení letounu na záda, zlomení předového podvozku a vrtule a deformace trupu, SOP, VOP a křídla.
- ➔ Posádka, pilot-instruktor a žák nebyla zraněna.

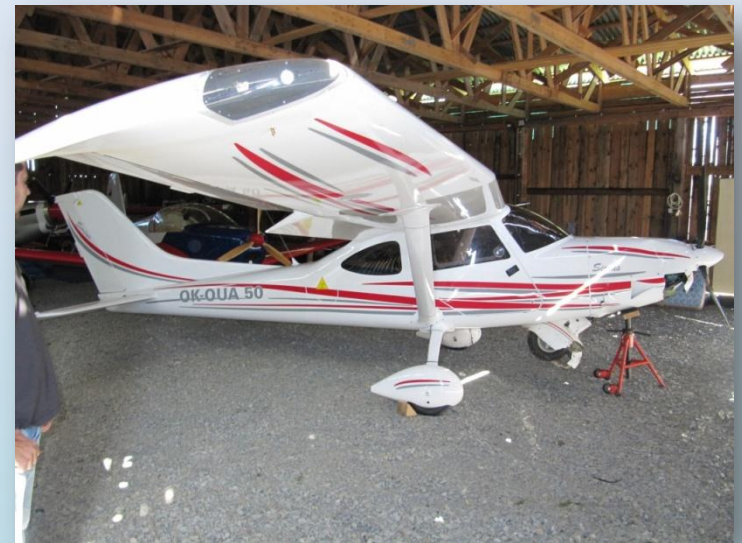
- ➔ Při přistání z cvičného letu došlo k pádu z cca 3 m na hlavní podvozek, odskoku letounu a konečnému dopadu na předový podvozek a následně na hlavní podvozek.
- ➔ Důsledkem byl zlomený předový podvozek, prasklá pružina hlavního podvozku, poškozená vrtule, zničené kryty kol, deformace centroplánu.
- ➔ Pilot nezraněn.

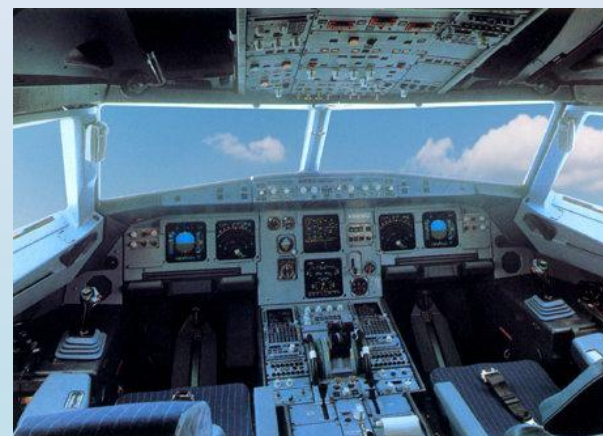
- Posádka letounu zahraničního provozovatele vjela na RWY 06, která byla v používání. Nedošlo k ohrožení jiného provozu.
- Posádka měla problémy s komunikací v angličtině.
- ÚZPLN zaslal notifikaci zahraničnímu partnerovi.
- Závažnost byla podle předpisu L-13 hodnocena z hlediska ATM jako významný incident „Significant incident - C“.

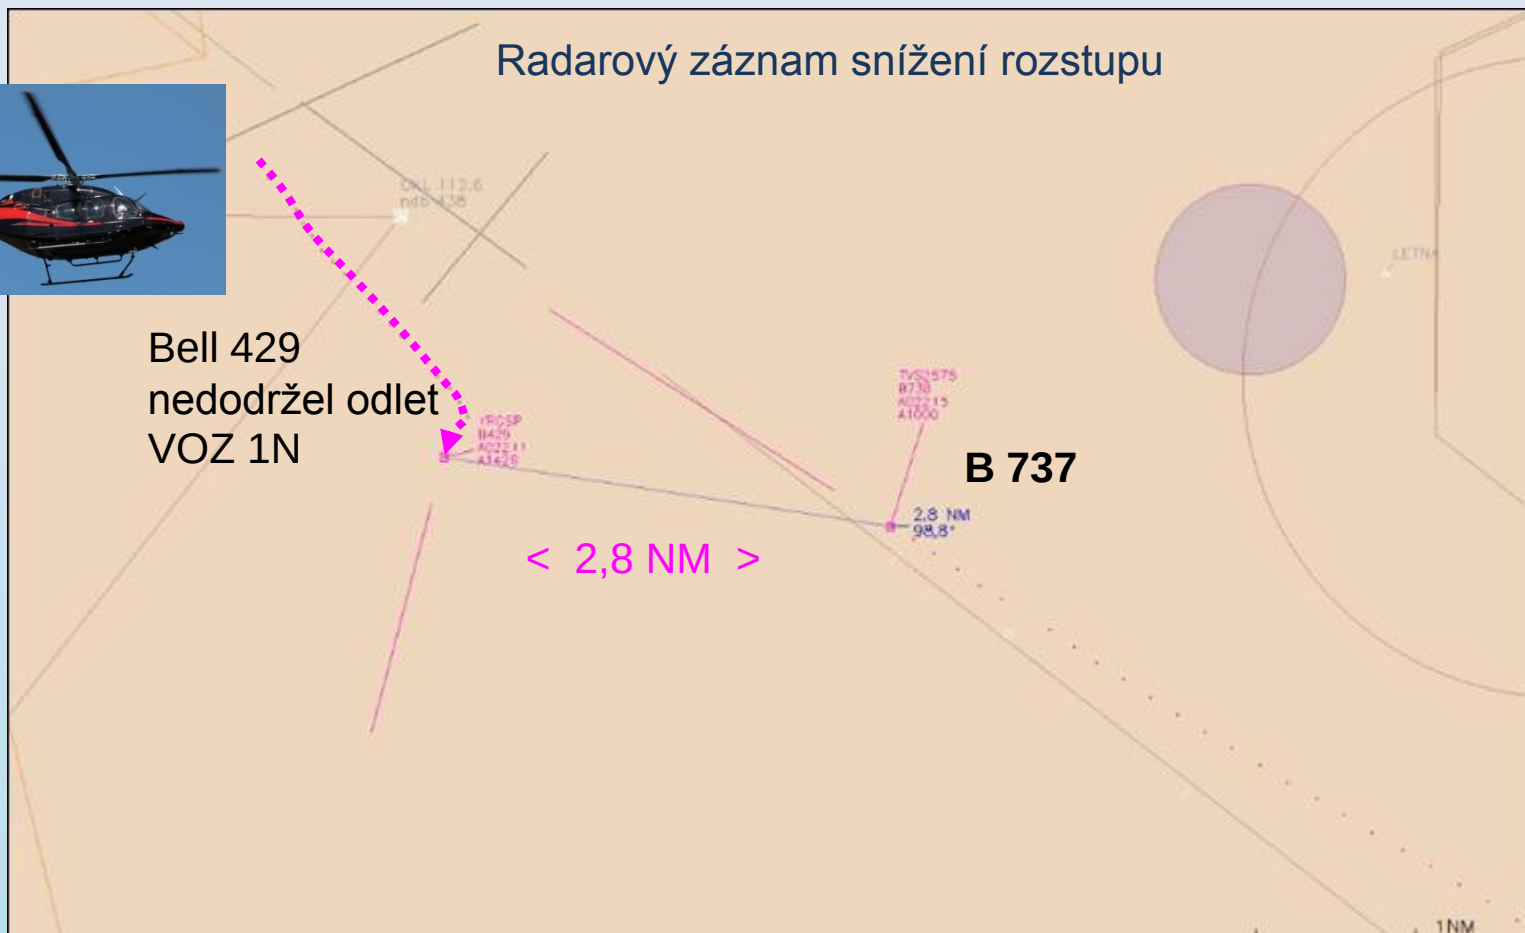
Radarový záznam snížení rozstupu

Bell 429  
nedodržel odlet  
VOZ 1N
