## **Porada k rozboru bezpečnosti za 2. čtvrtletí 2013 a pololetí**

## Celkový počet všech hlášených událostí ve 2. čtvrtletí

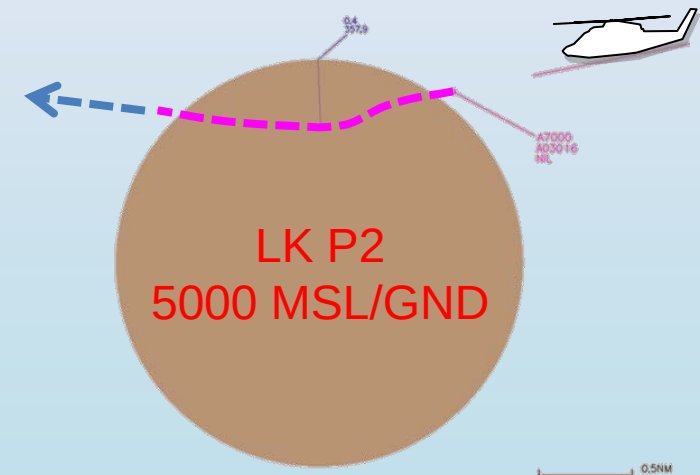
Datum: 1. 4. 2013  
 Typ: Sikorsky S76C  
 Místo: LK P2 Temelín

- ➔ Pilot vrtulníku při letu z EDDN (Norimberk) do LZIB (Bratislava) narušil zakázaný prostor LK P2.
- ➔ Pilot uvedl, že z důvodu vyhnutí se nízké oblačnosti neměl jinou možnost.
- ➔ Závažnost byla podle předpisu L-13 hodnocena z hlediska ATM jako významný incident „Significant incident - C“.

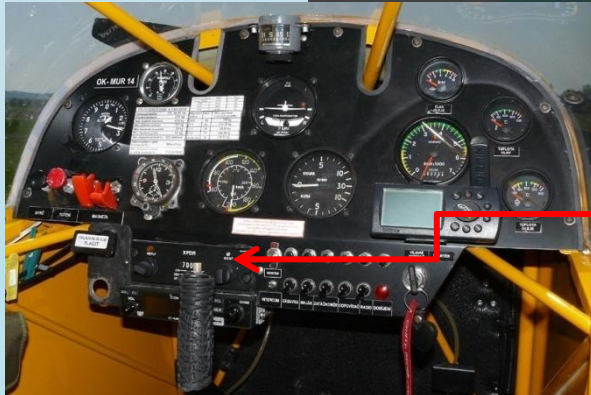
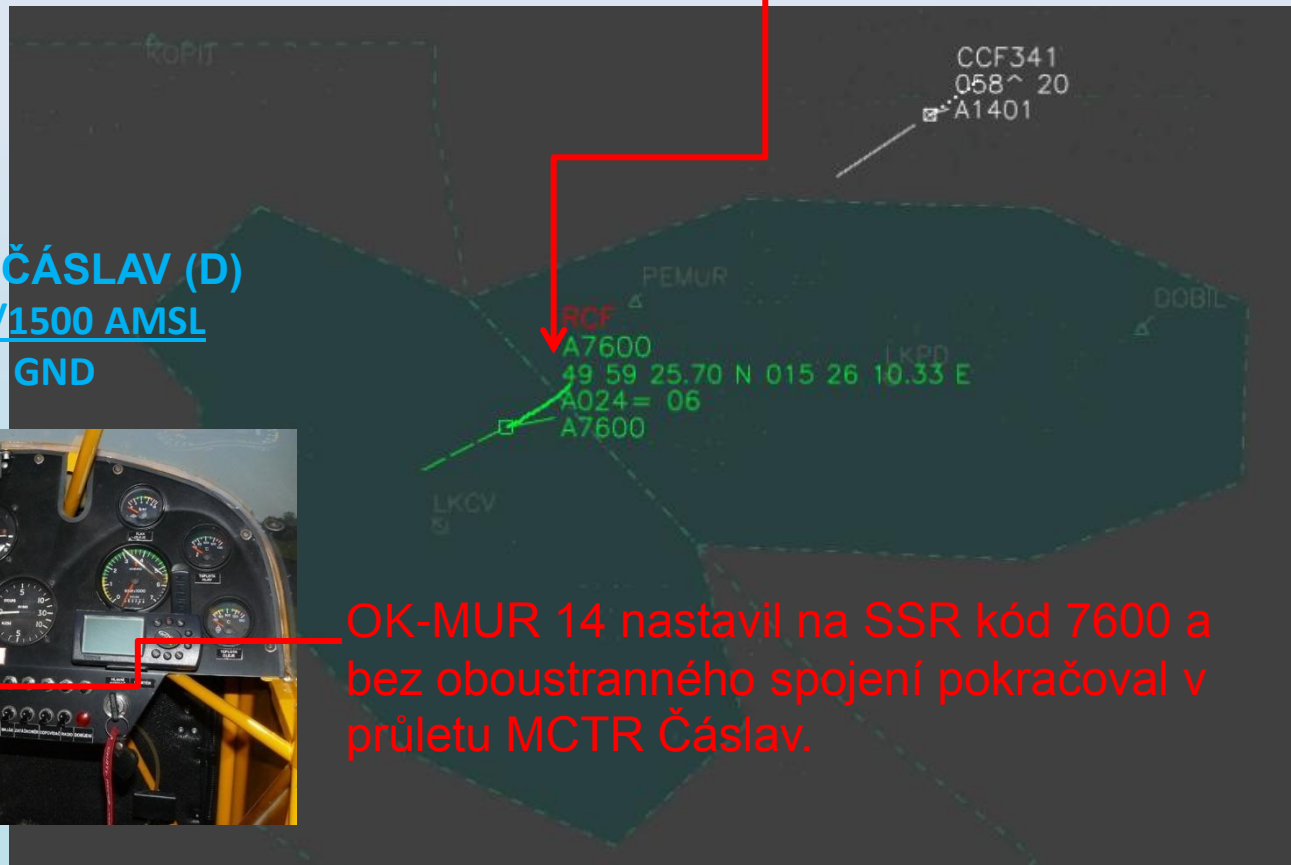
OK-MUR 14 bez povolení vlétl do MCTR Čáslav a jevil příznaky ztráty spojení.

OK-MUR 14 nastavil na SSR kód 7600 a bez oboustranného spojení pokračoval v průletu MCTR Čáslav.

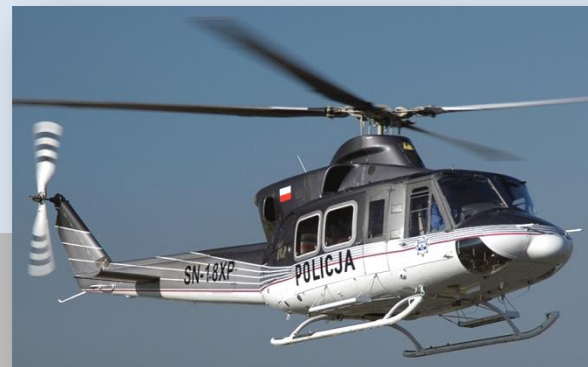
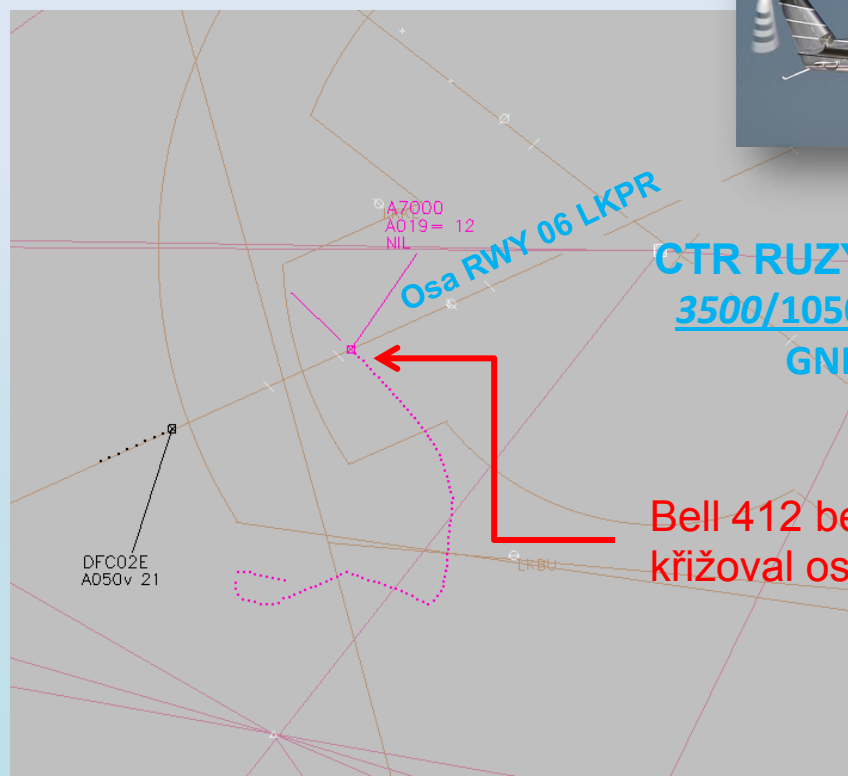
## Incident Bell 412, SN-18XP:

- ➔ Pilot vrtulníku bez spojení vstoupil do CTR Ruzyně a překřížoval RWY 06 v použití.
- ➔ Po vrtulníku bylo pátráno a posléze se pilot ohlásil s požadavkem na přistání na LKPR (Praha – Ruzyně).
- ➔ Závažnost byla podle předpisu L-13 hodnocena z hlediska ATM jako významný incident „Significant incident - C“.

Bell 412 bez povolení narušil CTR a křížoval osu RWY 06 LKPR

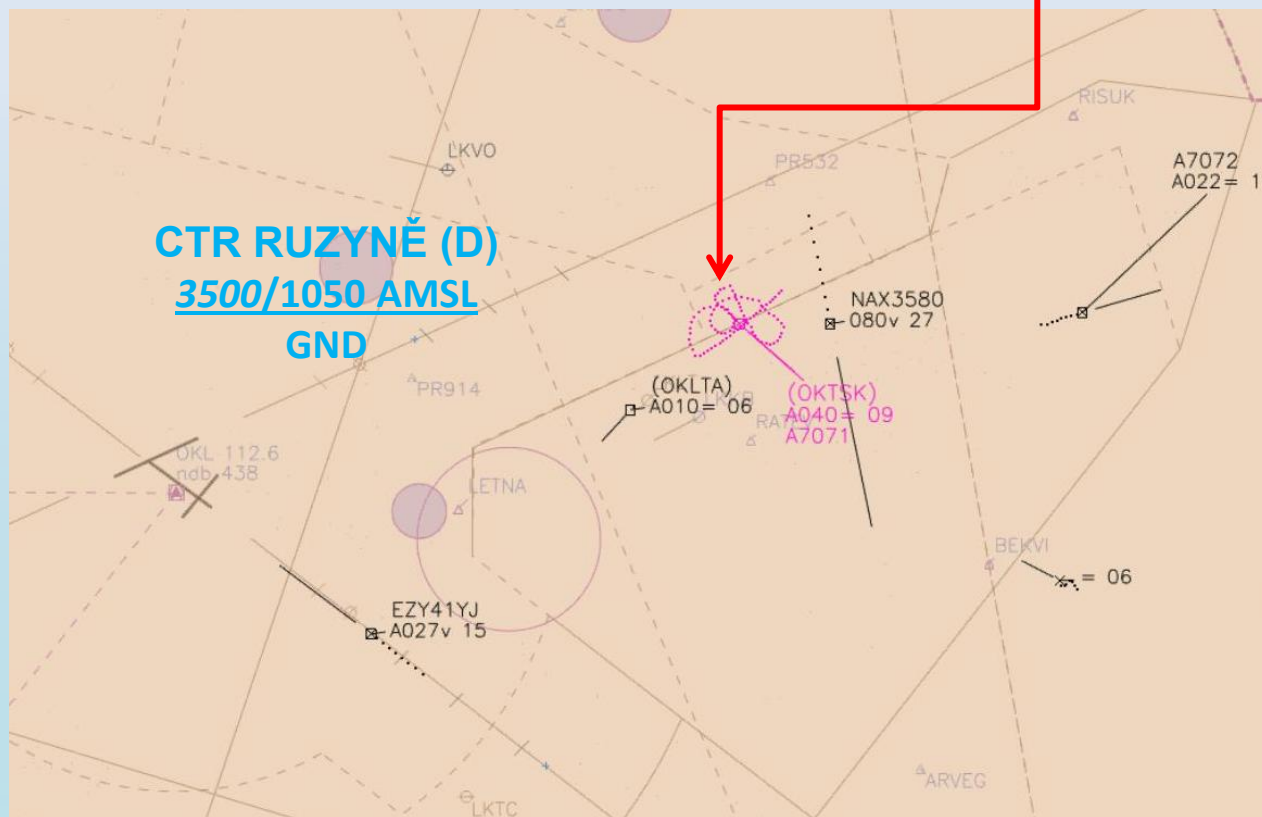
## Incident Cessna 206, OK-TSK:

- ➔ Pilot letounu při vyčkávání k provedení výsadku na letišti LKLT (Praha – Letňany) stoupal až do 4000 ft AMSL. Narušil vzdušný prostor třídy C a D.
- ➔ Později bylo zjištěno, že byl na spojení s AFIS LKLT a povolení pro stoupání v řízeném prostoru nebylo vydáno.
- ➔ Závažnost byla podle předpisu L-13 hodnocena z hlediska ATM jako významný incident „Significant incident - C“.

## C 206 bez povolení narušil TMA Praha

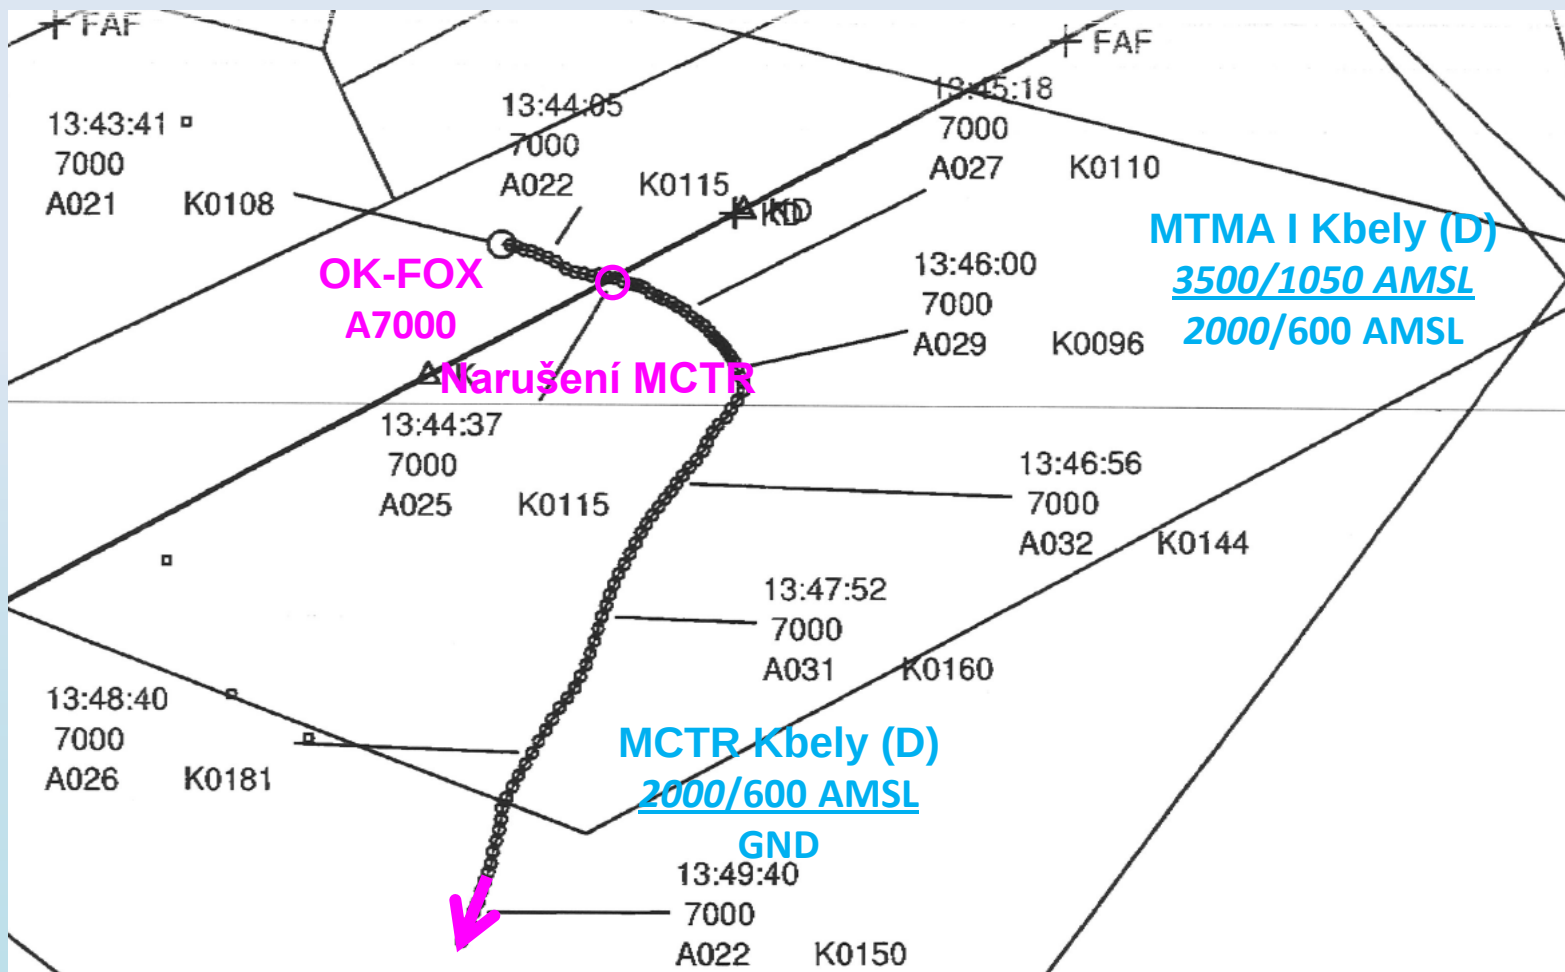
Datum: 16. 5. 2013  
Typ: Cessna 152  
Místo: MCTR Praha - Kbely

- ➔ Pilot letounu při odletu z LKLT (Praha – Letňany) bez navázání spojení a získání povolení narušil MCTR Praha - Kbely a přeletěl osu RWY 24.
- ➔ V průběhu letu došlo k dalšímu nepovolenému stoupání až do 3300 ft AMSL.
- ➔ Závažnost byla podle předpisu L-13 hodnocena z hlediska ATM jako velký incident „Major incident - B“.

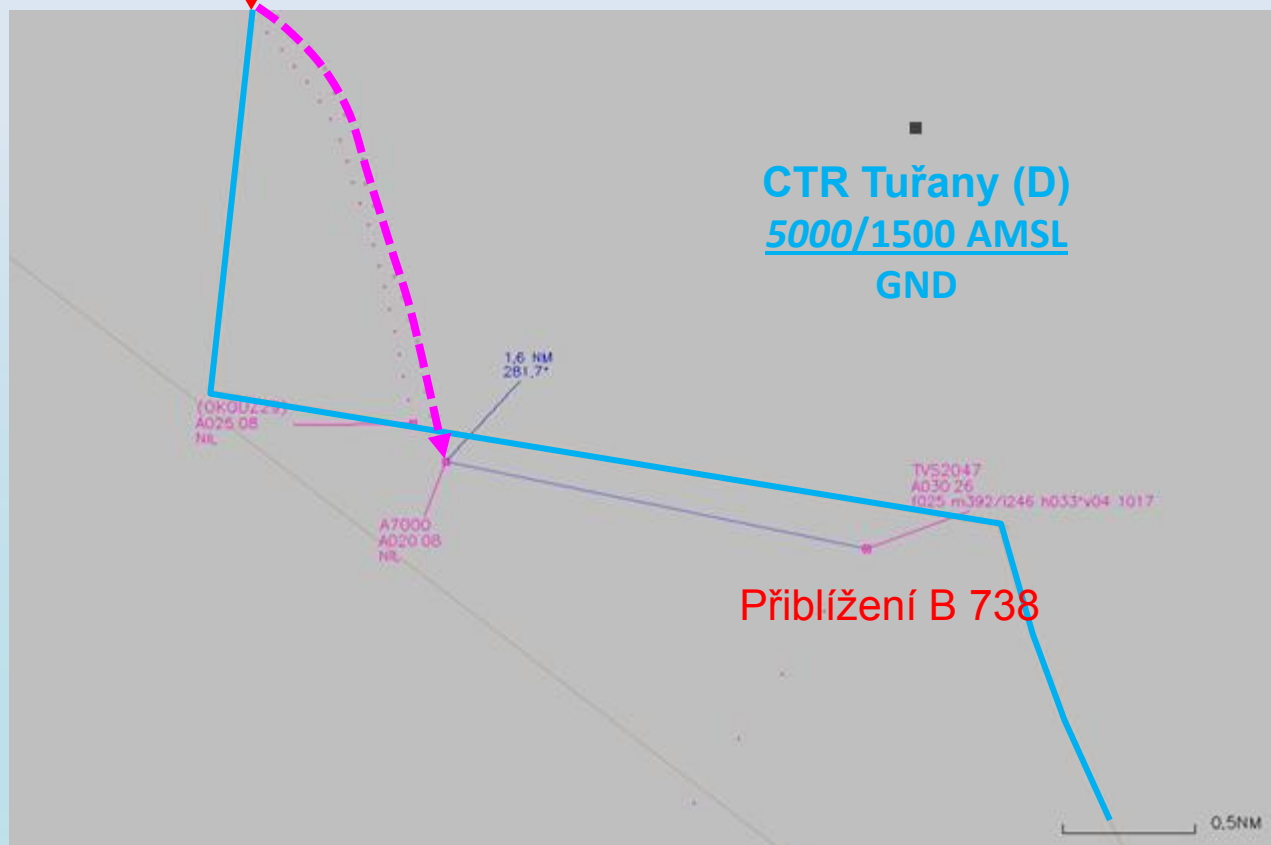
- ➔ Piloti ULL, OK-KUU 72 a OK-QUZ 29 po opuštění MCTR Náměšť nepřešli na spojení s TWR Brno - Tuřany a pokračovali přes úroveň bodu ROGAD a dále přes západní okraj CTR Tuřany na bod WHISKY, na počátku v ALT 3000 ft s klesáním do ALT 2500 ft.
- ➔ V době narušení CTR Tuřany byl přílet letounu B738 na RWY10.
- ➔ Závažnost byla podle předpisu L-13 hodnocena z hlediska ATM jako významný incident „Significant incident - C“.

Incident ULL P 2002 Sierra: ULL bez povolení vstoupily do CTR Tuřany

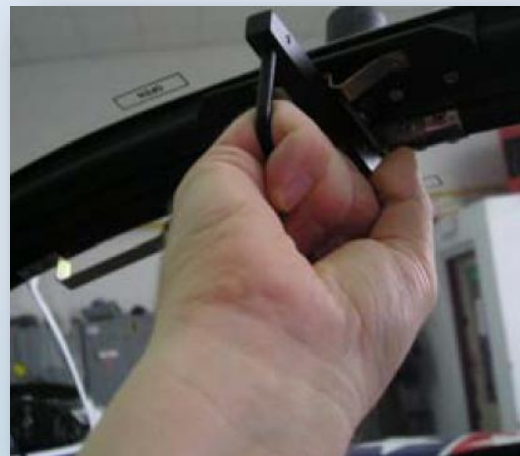
Ilustrační foto „Canopy lock“

- ➔ Pilot ultralehkého letounu prováděl „Touch and Go“. Přitom se otevřel odklopný kryt kabiny. Pilot přistál nezraněn. Letoun byl poškozen
- ➔ NTSB doporučil výrobci zvážit vydání bulletinu ke kontrole úpravy zámku kabiny v zavřené poloze a popsání letových charakteristik a doporučených postupů pro pilota při letu s otevřeným krytem kabiny.

Výrobce vydal Závazný bulletin SPORTSTAR-022a a SAFETY ALERT No. SPORTSTAR-022a SR. Těmito dokumenty se do Letových příruček doplňuje nouzový postup pro případ otevření kabiny za letu a normální postup pro ověření funkce zavření kabiny při předletové přípravě.

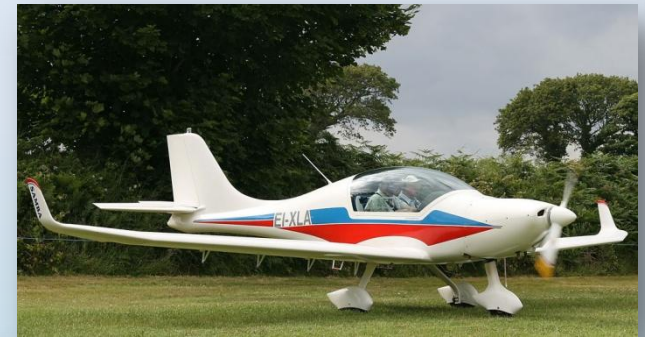
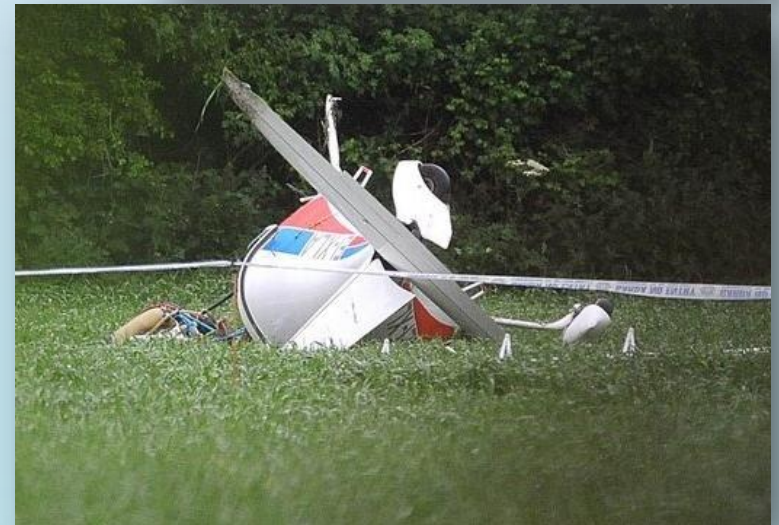
Notifikace letecké nehody UFM-10 Samba  
Dne 12. 6. 2013  
Birr (EIBR), Irsko

- ➔ Pilot ultralehkého letounu v průběhu stoupání po vzletu narazil do vodičů el. vedení a stromů.
- ➔ Posádka byla zraněna. Letoun byl zničen.

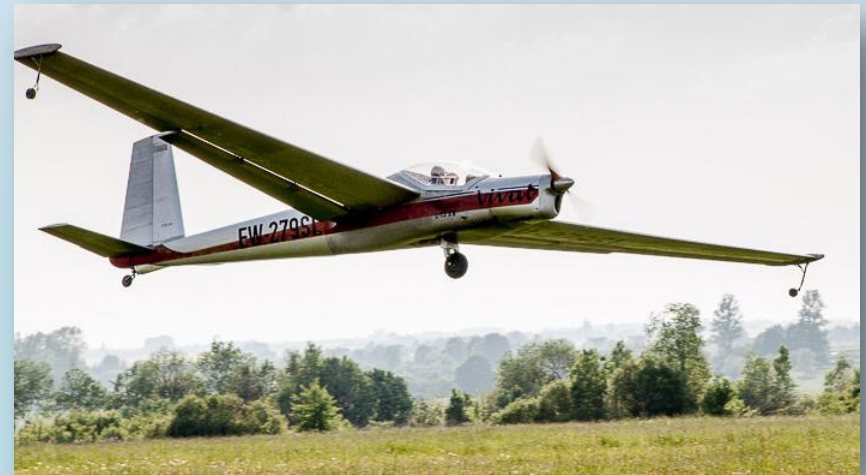
## Notifikace letecké nehody L-13SW Vivat

- ➔ Letoun v průběhu druhé zatáčky letu po okruhu ztratil rychlost a po pádu narazil do země.
- ➔ Posádka byla vážně zraněna.
- ➔ Letoun byl zničen.

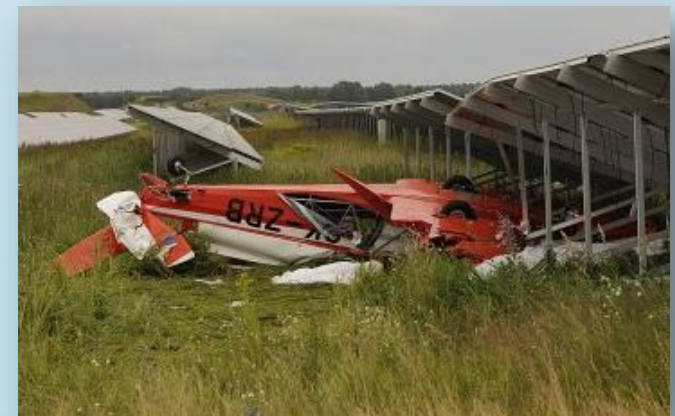
## Notifikace letecké nehody Zlín-526AFS-V

- ➔ Pilot letounu Zlín-526AFS-V, OK-ZRB, prováděl akrobatické vystoupení na závodech historických automobilů a motocyklů.
- ➔ Při vybírání letu na zádech letoun pravou polovinou křídla zavadil o konstrukci solárního panelu a zřítíl se do prostoru fotovoltaické elektrárny za letištěm.
- ➔ Pilot při nárazu utrpěl smrtelná zranění.
- ➔ Letoun byl zničen.

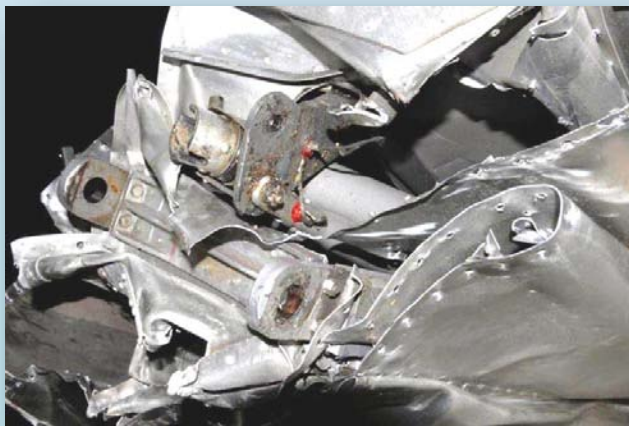
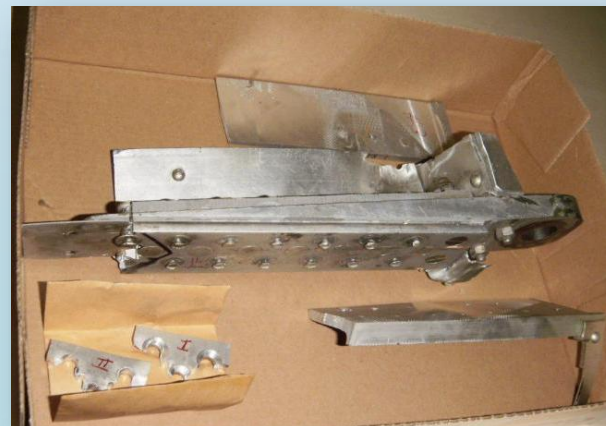
Pracovníci AI v Rakousku provedli měření mechanických charakteristik materiálu pásnice nosníku levého (neulomeného) křídla na vraku kluzáku L 13 Blaník. Podle metodiky bulletinu č. L13-116a naměřené hodnoty vyhověly daným požadavkům.

Pásnice nosníku levého křídla ke kontrole mechanických charakteristik materiálu podle Bulletinu.
