ZÁVĚREČNÁ ZPRÁVA

**o odborném zjišťování příčin letecké nehody
letounu Z 526 F poznávací značky OK-RKR
v místě 0,5 km SE od LKKM
dne 19. 7. 2014**

Praha
listopad 2014

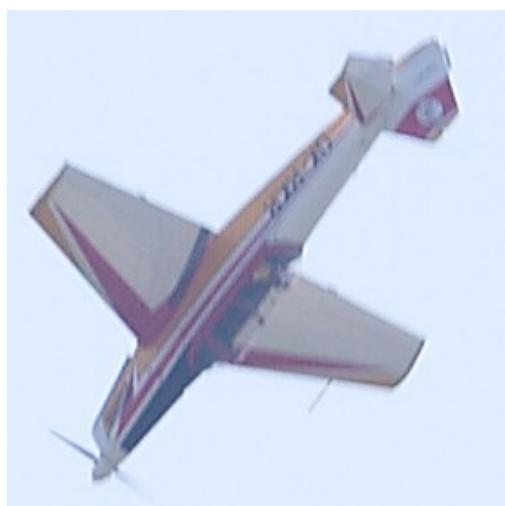
Obrázek č. 2/T-10:59:24

Komise získala sérii 8 fotografií²⁾, pořízených digitální zrcadlovkou Canon EOS 5D v intervalu přibližně 1 s z místa u hangáru na LKKM. Na fotografiích³⁾ je zachycena fáze, kdy se letoun nacházel v obrácené (zádové) vývrtce a poloha podélné osy letounu vůči horizontální rovině oscilovala až do polohy pod velmi strmým úhlem k zemi těsně nad zemí. Další fotografie⁴⁾ byla pořízena digitální zrcadlovkou Canon EOS 6D bezprostředně před nárazem do země a ukazovala výchylky kormidel a směr podélné osy letounu pod velmi strmým úhlem k zemi. Oba digitální fotoaparáty spolu s obrazovou informací zaznamenaly řadu parametrů v digitální formě, kromě jiného datum a čas.

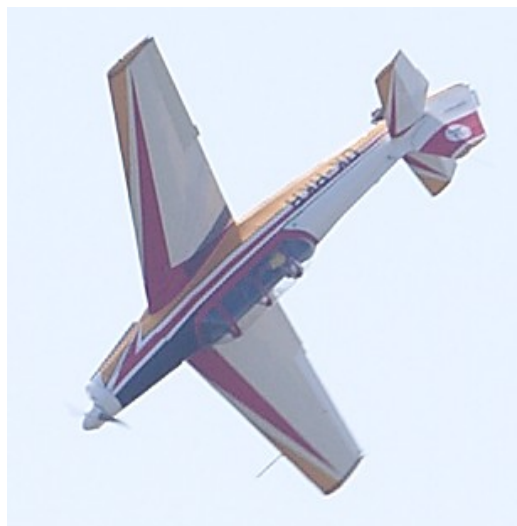
Obrázek č. 4/T-10:59:26

Na třetí fotografii (T-10:59:26), obrázek č. 4, měl letoun v poloze na zádech sklon podélné osy cca 50°. Rovněž je evidentní poloha kormidel, shodná jako na předchozí fotografii, směrové kormidlo bylo vychýleno vlevo a výškové kormidlo dolů na „potlačeno“. Levé křídélko mělo odtokovou hranu vychýlenou dolů, pravé křídélko nahoru.

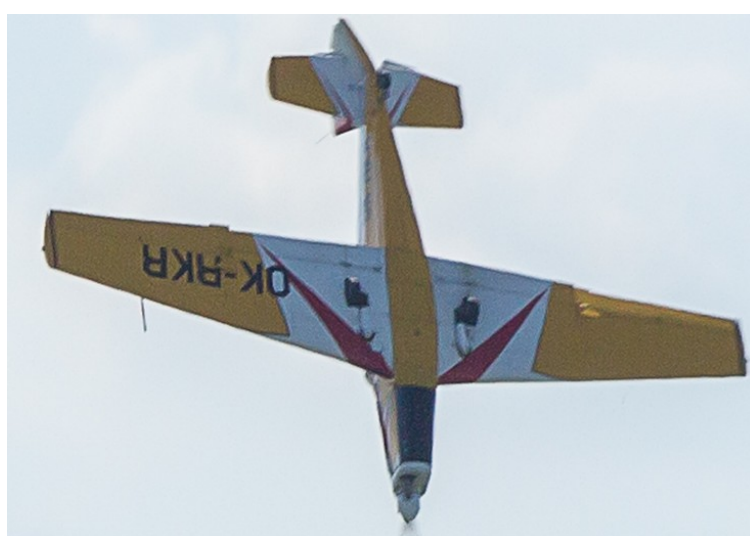
Obrázek č. 9/T-10:59:30

Na poslední fotografii (T-10:59:30), obrázek č. 9, má letoun v poloze na zádech sklon podélné osy cca 80°. Stejnou polohu podélné osy letounu pod velmi strmým úhlem k zemi zobrazuje fotografie pořízená druhým fotografem bezprostředně před nárazem do země, obrázek č. 10. Směrové kormidlo bylo vychýleno vlevo a výškové kormidlo dolů na „potlačeno“. Levé křídélko mělo odtokovou hranu vychýlenou dolů, pravé křídélko nahoru.

Poloha křidélek odpovídala výchylce k vyvození klonivého řídicího účinku při provádění výkrutu vpravo. Výchylka směrového kormidla odpovídala vyšlápnutí levého nožního pedálu směrového řízení, s velkou pravděpodobností již od fáze dokončování výkrutu.

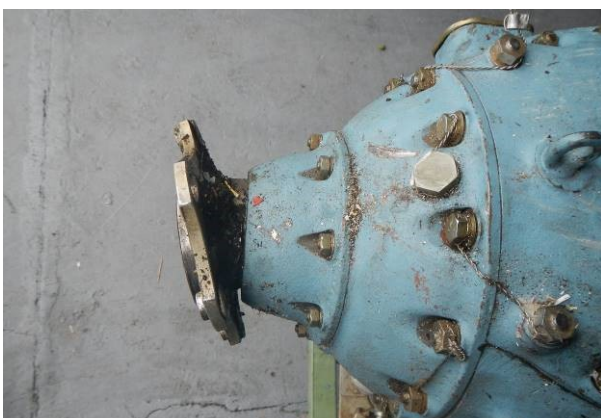
Podrobná prohlídka motoru se uskutečnila za přímého dozoru inspektora ÚZPLN. Skříň motoru byla poškozena nárazem, skříň byla v místě 3. a 4. válce z pravé

Pohled na zadní část motoru a deformaci příruby vrtule
