ZÁVĚREČNÁ ZPRÁVA

**o odborném zjišťování příčin letecké nehody
letounu Z 526 F poznávací značky OK-RKR
v místě 0,5 km SE od LKKM
dne 19. 7. 2014**

Praha
listopad 2014

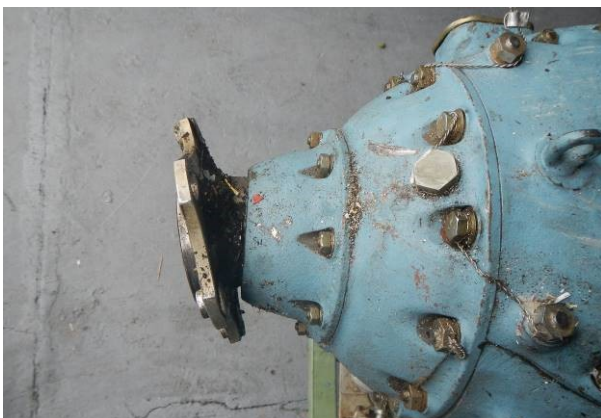
Pohled na zadní část motoru a deformaci příruby vrtule
