ZÁVĚREČNÁ ZPRÁVA

**o odborném zjišťování příčin letecké nehody
vrtulníku Robinson R 22 BETA II, poznávací značky OK-LPS,
na poli u obce Hlavenec,
20. června 2014**

Praha
listopad 2014

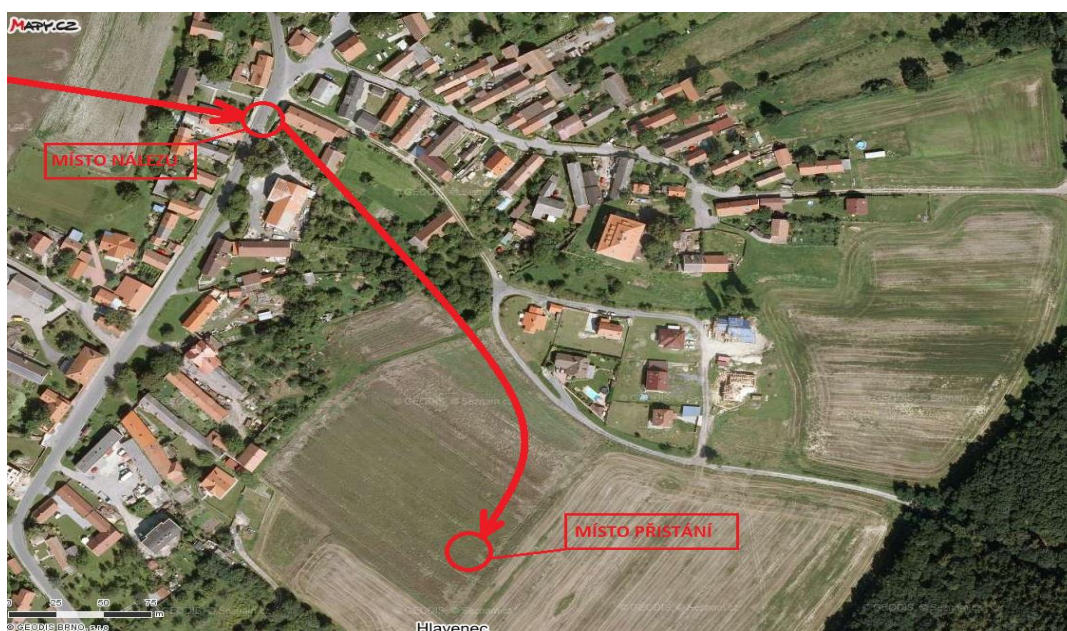
Podle stop na zemi, deformací podvozku a výpovědi svědků, bylo zjištěno, že vrtulník dopadl na zem kolmo z výšky cca 3 m AGL. Po dopadu došlo k sepnutí havarijního polohového majáku ELT.

Obr. 4: Poslední fáze kritického letu
