CZ-13-049
Výtisk č. 1

ZÁVĚREČNÁ ZPRÁVA

**o odborném zjišťování příčin letecké nehody
letounu Z-37A poznávací značky OK-HJU
v místě Srbce (Kusá Hora)
dne 9. 3. 2013**

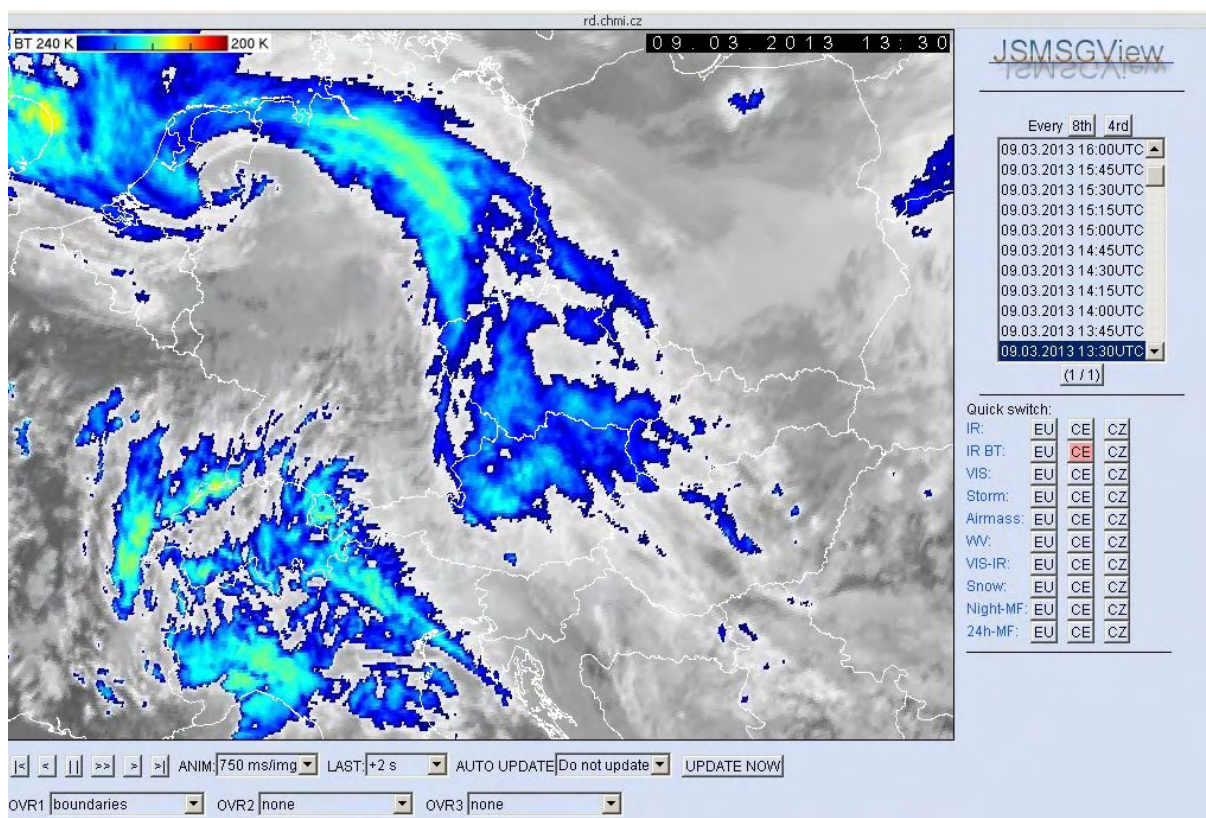
1) Snímek ze satelitu z 13:00 UTC. Převládala nízká oblačnost.

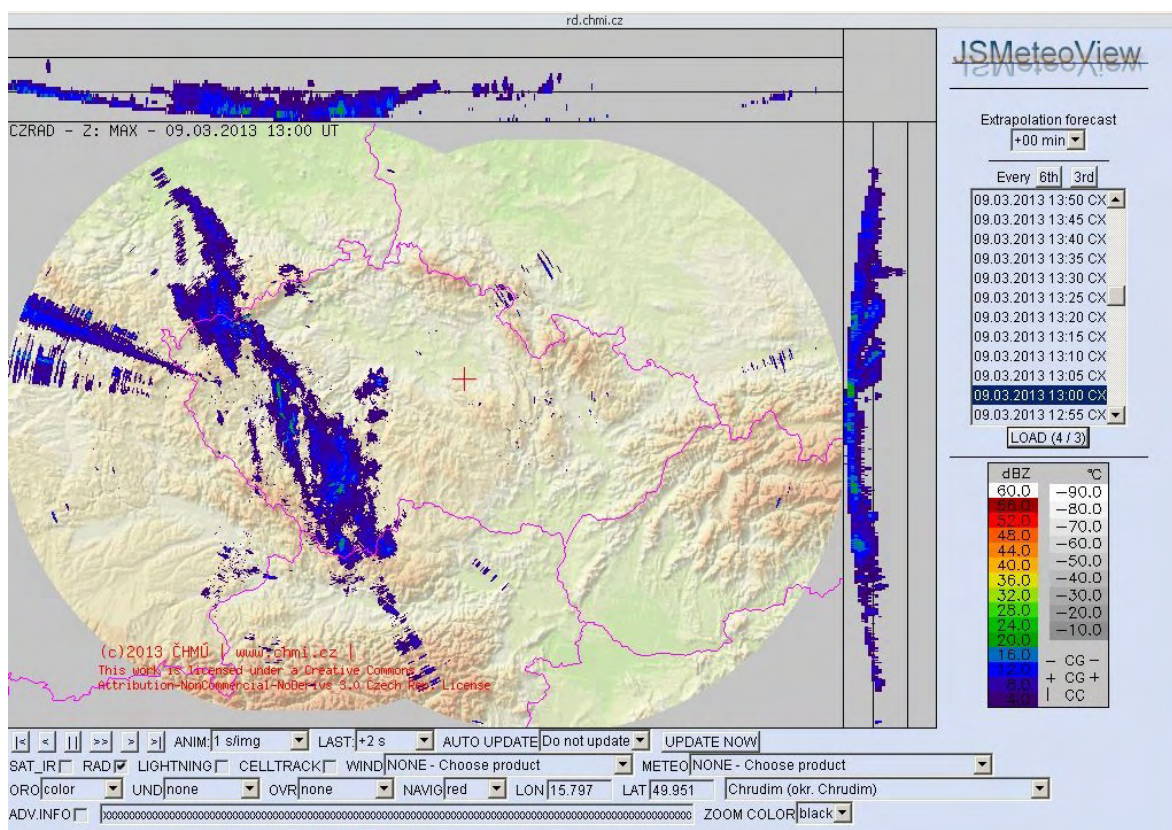
2) Radarový snímek z 13:00 UTC (červeným křížkem je označena poloha Chrudimi). Převládala nízká oblačnost radarem nezachytitelná, která je vidět na snímku ze satelitu.

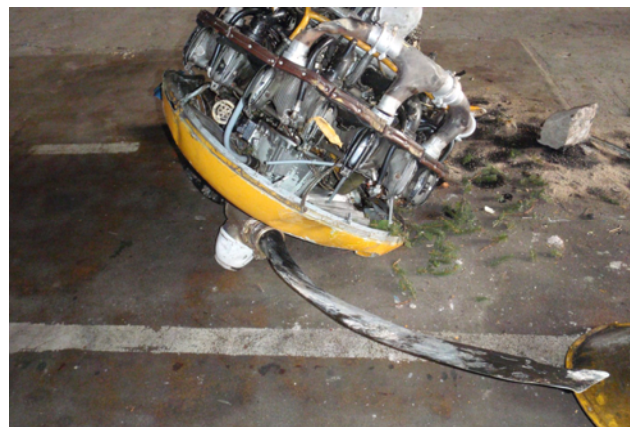
Ze stavu vrtulových listů bylo odvozeno, že motor v době nárazu do stromů pravděpodobně pracoval. Těsně před dopadem na zem, jeden list nárazem rozštípl kmen stromu. Deformace motorového prostoru a levého boku pilotní kabiny nedovolily stanovit režim práce motoru.

Listy vrtule.
