CZ-14-660

ZÁVĚREČNÁ ZPRÁVA

**o odborném zjišťování příčin letecké nehody
kluzáku Nimbus 2, poznávací značky HA-4540
v místě Bukovice, 11 km SSW LKMI
2. 11. 2014**

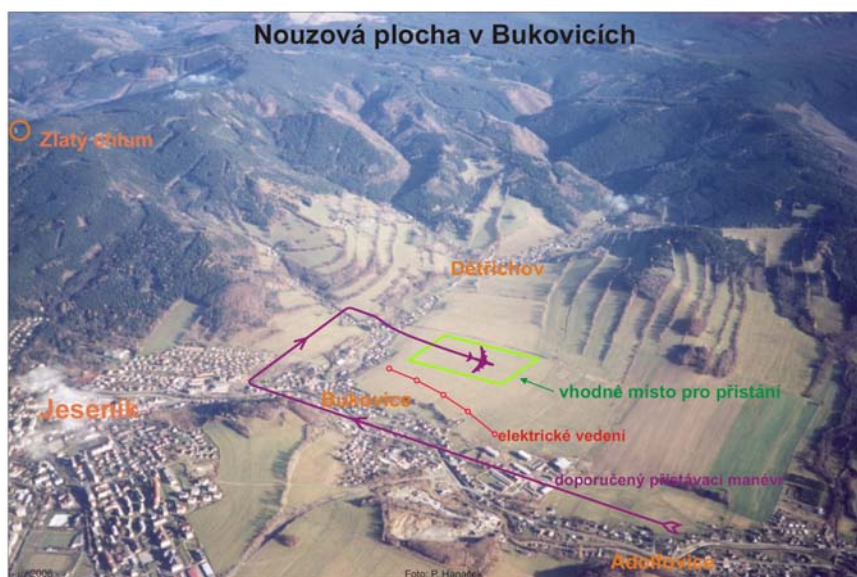
Obr. 3 Schéma nouzové plochy Bukovice⁵⁾

Nouzová plocha Bukovice (21/03), se nachází v katastru obce Jeseník - Bukovice, ve vzdálenosti 11 km SW LKMI, poloha 50° 12' 50,30" N, 17° 12' 45,03" E. Jde o zemědělsky užívanou plochu na mírném svahu, viz obrázek č. 3. Nadmořská výška středu plochy je 470 m n. m. Na části plochy byl únosný travnatý povrch. Před severním a podél západního okraje plochy vede trasa nadzemního elektrického vedení 22 kV. Horní vodič byl ve výšce 12 m a krajní spodní 11 m nad zemí.
