ZÁVĚREČNÁ ZPRÁVA

- o odborném zjišťování příčin letecké nehody**
- srážky ultralehkých letounů EV-97 poznávací značky OK-HUR 09
a NG4 VIA poznávací značky OK-VAQ 56
v místě Dlouhá Loučka
dne 27. 8. 2016

Praha
Únor 2017

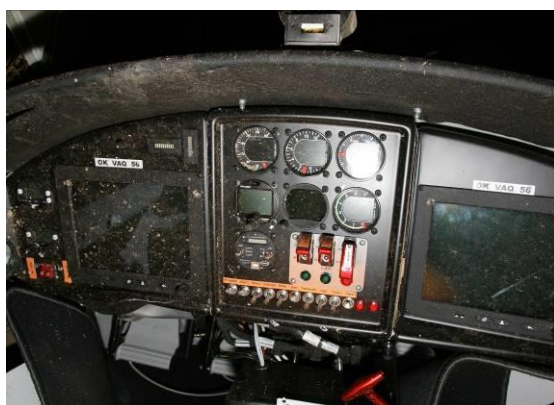
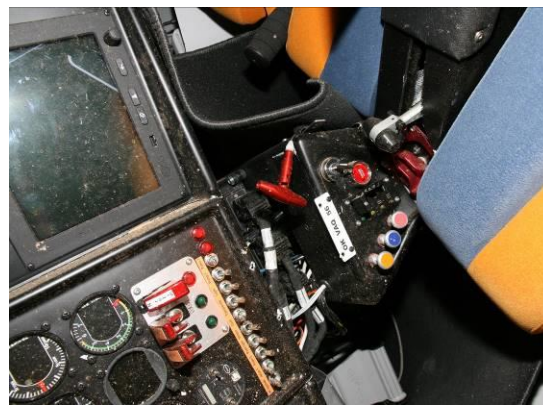
Fotodokumentace
Stav trosk NG-4

Trosky se nacházely na poli na levém boku, podélnou osou trupu otočené do směru cca 340°. Trup byl v přední části v místě pilotní kabiny násilně prolomený vpravo a dolů, ve spodní části s roztrženým centroplánem. Kryt vrtule byl poškozený. U poškozené třílísté vrtule chyběl jeden list ulomený u kořene. Na zbývajících dvou listech bylo vizuálně viditelné pouze povrchové poškození. Spodní motorová kapota byla poškozená deformací na levé straně. Horní motorová kapota byla popraskaná na levé straně. Přední podvozková noha s krytem byla na spodní části motorového prostoru. V prostoru mezi motorem a krytem kabiny byl otvor po vystřeleném záchranném padáku, kterým vedly závěsné popruhy a lana.

Trup se v centroplánu příčně roztrhnul ve spodní části přibližně v místě hlavního nosníku. Přední část s prostorem palubní desky zůstala spojená se středním panelem a s motorovou přepážkou. Boční stěny a podlaha za motorovou přepážkou byly zdeformované směrem doprava. V prostoru za motorovou přepážkou se nacházela raketnice záchranného systému.

Odklopný kryt kabiny byl vyklopený směrem vpřed, v místech závěsů roztržený a na pravé straně rozlomený. Plocha zasklení organickým sklem byla z větší části roztržena. V zadní části krytu byl laminát nepravidelně roztrhaný a okraj zcela chyběl. Na levém boku byl kryt prasklý. Spojovací táhlo zámků v zadních dolních rozích bylo vytržené z konstrukce. Pravá podpůrná plynová vzpěra zůstala připojena ke konstrukci, levá byla oddělená od trupu. Zadní boční pevné sklo na pravé straně se zachovalo, celá levá strana byla deformovaná a roztrhaná. Prostor mezi centroplánem a šikmou přepážkou tvořící opěrku sedaček zůstal zachovaný, boční kompozitní výplně kabiny byly rozbité. Čtyřbodový poutací pás pilota měl jeden popruh utržený a jeho kus ležel mimo kabinu. Spona popruhů byla zapnutá. Čtyřbodový poutací pás na pravém sedadle byl zapnutý. V zavazadlovém prostoru byla boční konstrukce potrhána.

Od letounu vedly závěsné popruhy směrem k volně nataženým šňůrám záchranného padáku. Vrchlík padáku byl nepravidelně rozvinutý a rozprostřen (plocha ve spodní části o šířce 1,7 m, v horní části o šířce 3,5 m a v délce cca 6,2 m) cca 16 m od trupu letounu. Část šňůr ležela na rozprostřeném vrchlíku. Jeho vrchol s pólovým otvorem, shrnutým čecholem a raketovým motorem ležel vpravo při pohledu od letounu na rozprostřený vrchlík. Slider se nacházel v blízkosti okraje vrchlíku.

Třílistá vrtule měla dva listy ulomené (list č. 1 ve vzdálenosti 380 – 450 mm od kořene, list č. 2 ve vzdálenosti 380 – 420 mm od kořene). Třetí list byl pouze nalomený v místě 340 – 450 mm od kořene. V prostoru před palubní deskou byl proražený průnik potahem po vystřelení záchranného systému na levou stranu. Vedle tohoto otvoru byl další otvor vzniklý roztržením potahu šikmo. Závěsné popruhy - dva přední (jeden chráněný kovovou sítkou) byly připojeny ke karabině padáku, zadní závěsný popruh byl

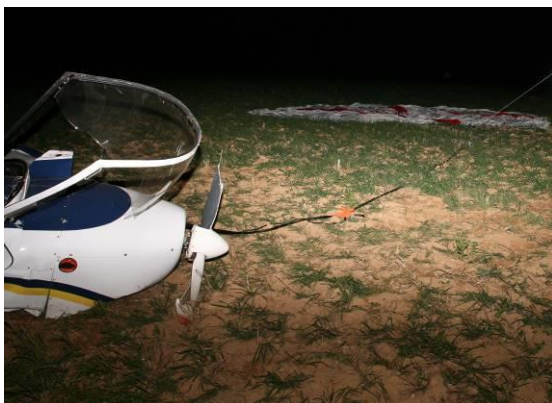
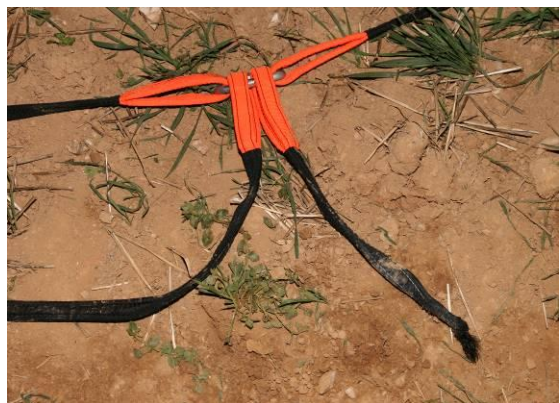
Stav trossek EV-97

Svislá ocasní plocha měla na náběžné hraně malou deformaci, směrové kormidlo bylo nepoškozené. Stabilizátor nebyl viditelně poškozený. Výškové kormidlo bylo mírně ohnuté cca 0,2 m od pravého okrajového oblouku. Vyvažovací ploška byla neporušená, mírně vychýlená dolů a její ovládání bylo připojené a zajištěné.

Od letounu vedly závěsné popruhy o délce cca 10 m směrem ke šňůrám záchranného padáku. Vrchlík padáku byl rozprostřen rozvinutý (plocha o rozměrech cca 9,4 x 6 m) cca 12, 7 m od vrtulového kužele letounu. Šňůry byly volně rozprostřené se sliderem cca 1,25 m od okraje vrchlíku. Jeho vrchol s pólovým otvorem, shrnutým čecholem a raketovým motorem ležel pod rozprostřeným vrchlíkem. Popruh k upevňovacímu bodu v zadní části kabiny byl přerušovaný. Částečně zůstal zasunut v ochranné liště a jeho konec ležel na křídle.
