# ZÁVĚREČNÁ ZPRÁVA

**o odborném zjišťování příčin letecké nehody  
vrtulníku Safari, poznávací značky N 557XS,  
u obce Litvínovice - Šindlový Dvory,  
14. května 2012**

Praha  
Únor 2013

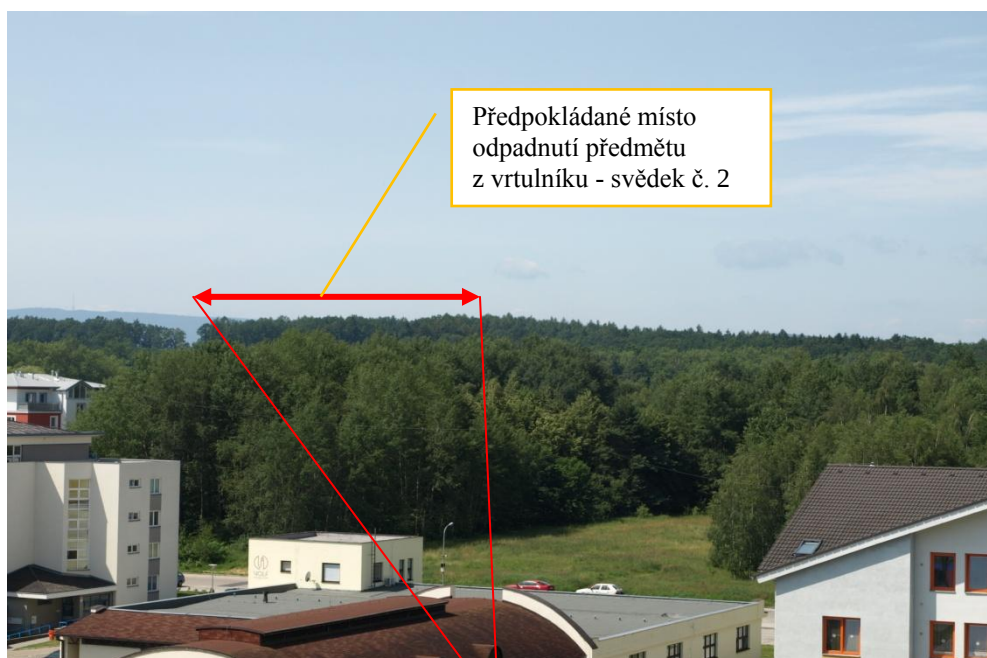
Svědka při pohledu z okna svého bytu v sedmém patře panelového domu na sídlišti Máj v Českých Budějovicích spatřil nad lesem nízko letící vrtulník červené barvy. Vrtulník hned na první pohled zaujal jeho pozornost, protože tak malý vrtulník ještě letět neviděl. Se zájmem pozoroval jeho let nad horizontem lesa. Na jeho letu se mu nezdálo nic neobvyklého, až do okamžiku, kdy zahlédl, že z vrtulníku odpadla „nějaká věc“. Vrtulník i potom pokračoval v letu stejným směrem a mírně klesal, až zmizel za hranou lesa. Svědek si nejprve myslel, že vrtulník provedl za lesem normální přistání, ale po chvíli si uvědomil, že tento manévr mohl nějak souviset s předmětem, který od vrtulníku odpadl a raději ihned zavolał na linku 112.

Obr. č. 1: Pohled směrem k místu nehody ze stanoviště svědka č. 2

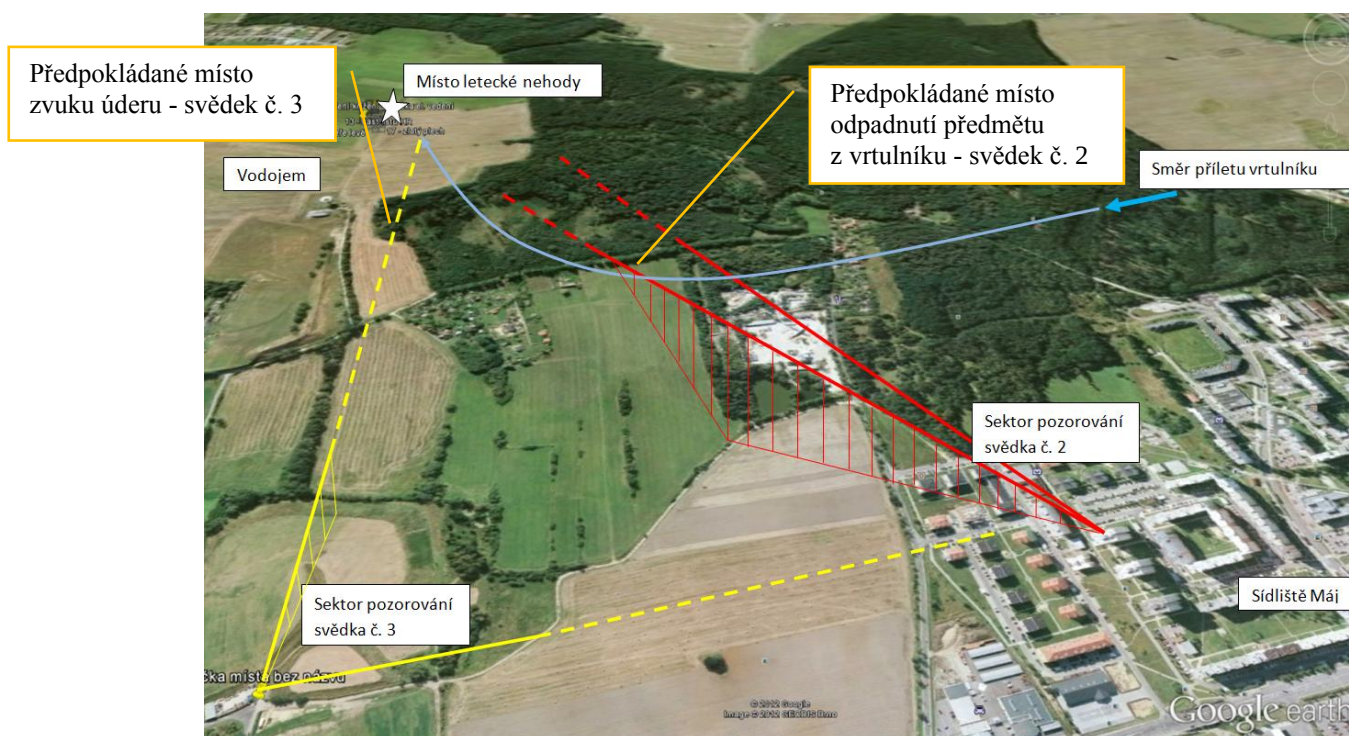
Byla provedena série letů po trajektorii napodobující kritický let, při kterém se svědek č. 2 pokusil potvrdit přibližnou polohu místa, kde spatřil odpadnutí předmětu z vrtulníku. K pokusu byl použit vrtulník typu Robinson R 44. Postupně byla snižována výška letu ze 150 m až na 50 m AGL. Průlety byly koordinovány pomocí rádiového spojení s pilotem vrtulníku a členem komise ÚZPLN ze stanoviště svědka č. 2. Svědek s jistotou popsal výšku letu, která byla změřena palubním výškoměrem a po přepočtu stanovena na hodnotu 50 m AGL. Svědek také přibližně popsal místo odpadnutí předmětu. Vzhledem k vzdálenosti svědek nedokázal určit hloubku trajektorie letu od horizontu lesa.

Z předchozích a nově získaných informací bylo sestaveno schéma sloužící jako podklad pro pátrání po ztraceném předmětu. Mapový podklad byl situován ve směru pohledu z východu na západ.

Obr. č. 6: Grafické znázornění pozorování trajektorie letu dle výpovědi svědků
