ZÁVĚREČNÁ ZPRÁVA

**o odborném zjišťování příčin letecké nehody
letounu Tecnam P 92 Echo poznávací značky OK-FUU 22
v místě 1 km NW od LKKA
dne 6. 6. 2014**

Praha
duben 2015

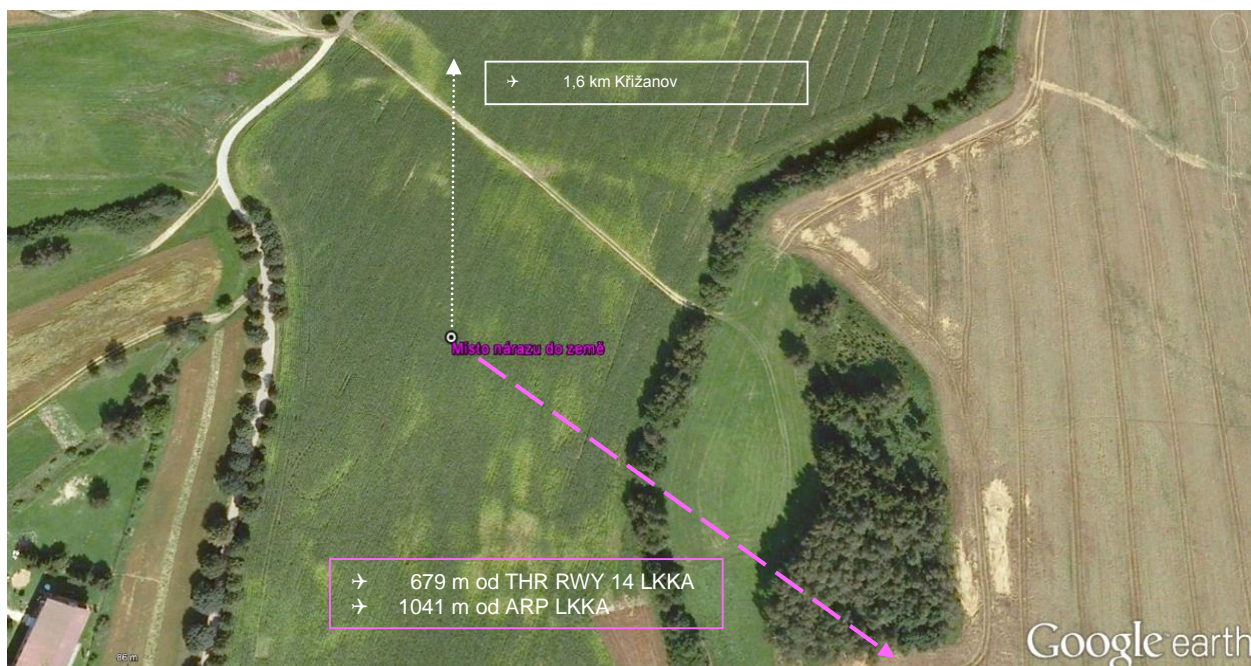
Letecká nehoda se stala v prostoru mírně svažitého pole v blízkosti pozemní komunikace z Křižanova do chatového tábora, cca 1,6 km jižně od středu městyse Křižanov a cca 1,04 km od ARP LKKA, viz obrázek č. 2. V místě letecké nehody je ELEV 542 m. Zeměpisné souřadnice místa nárazu letounu do země byly 49° 22' 27,9" N a 016° 06' 18,8" E.

Obr. 2 Místo letecké nehody.
