ZÁVĚREČNÁ ZPRÁVA

**o odborném zjišťování příčin letecké nehody
letadla C-172H, pozn. značky OK-ACP,
dne 3. 1. 2014
W LKRO.**

Praha
Červenec 2014

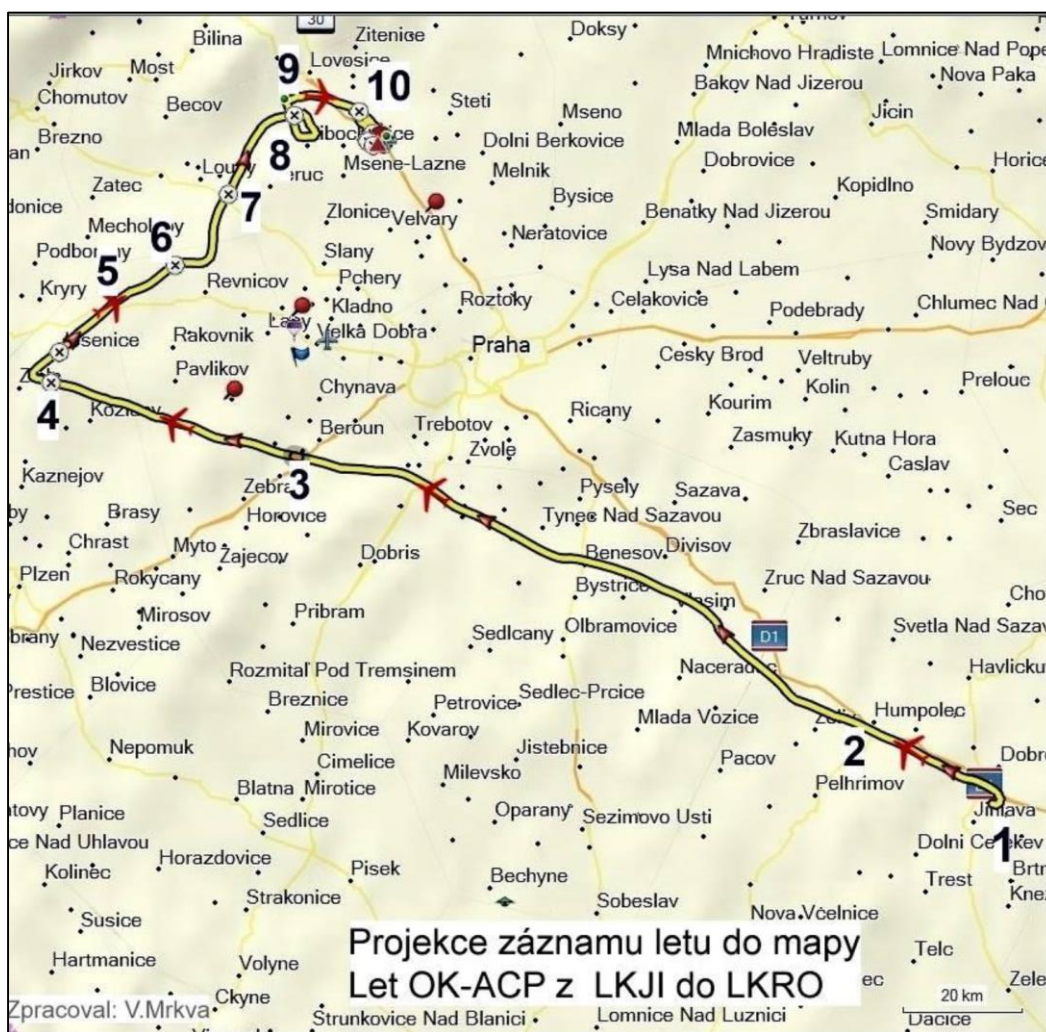
Obr. 1: Trať letu, 1 Jihlava, 2 Humpolec, 3 Lhotský vrch, 4 Podbořánky (cca 5 km E Žihle), 5 Jesenice, 6 Domoušice, 7 Chlumčany, 8 Sedlec, 9 Třeбенice, 10 Doksany

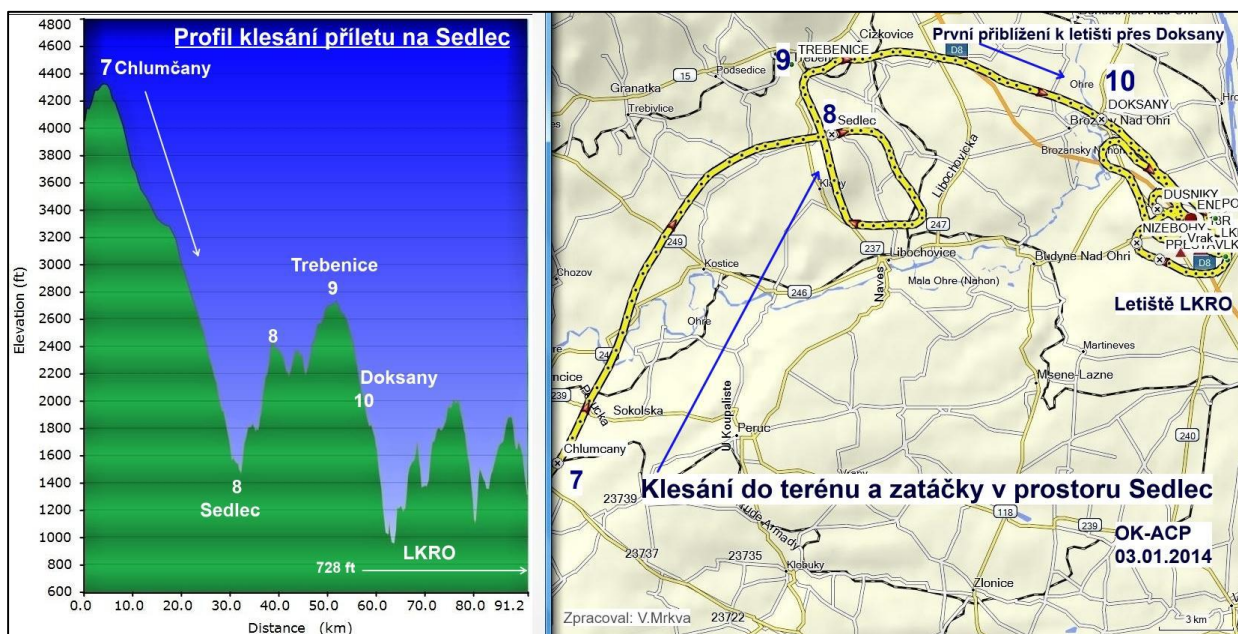
16:20:46		4326	H _{MAX} letu, rozkolísané hodnoty rychlosti a výšky, následně trvale klesá
16:22:45	Chlumčany	3612	klesá kurzem 034°, V 233
16:28:35	Sedlec	1571	ukončuje klesání v 1478 ft, cca 850 ft AGL, blízky hrad Hazemburk, cca 1,5 km S Sedlec, má ALT 1380 ft, v tomto prostoru točí 4 zatáčky o cca 90° doprava v malé výšce, znovu stoupá zpět přes Sedlec

16:33:27	Sedlec	2276	stoupá na Třebenice

Obr. 2: Trať a výškový profil části letu z Chlumčan do LKRO. Na obr. 2 - 8 jsou čísla referenčních bodů (rb) na trati i výškovém profilu ve stejném čase.

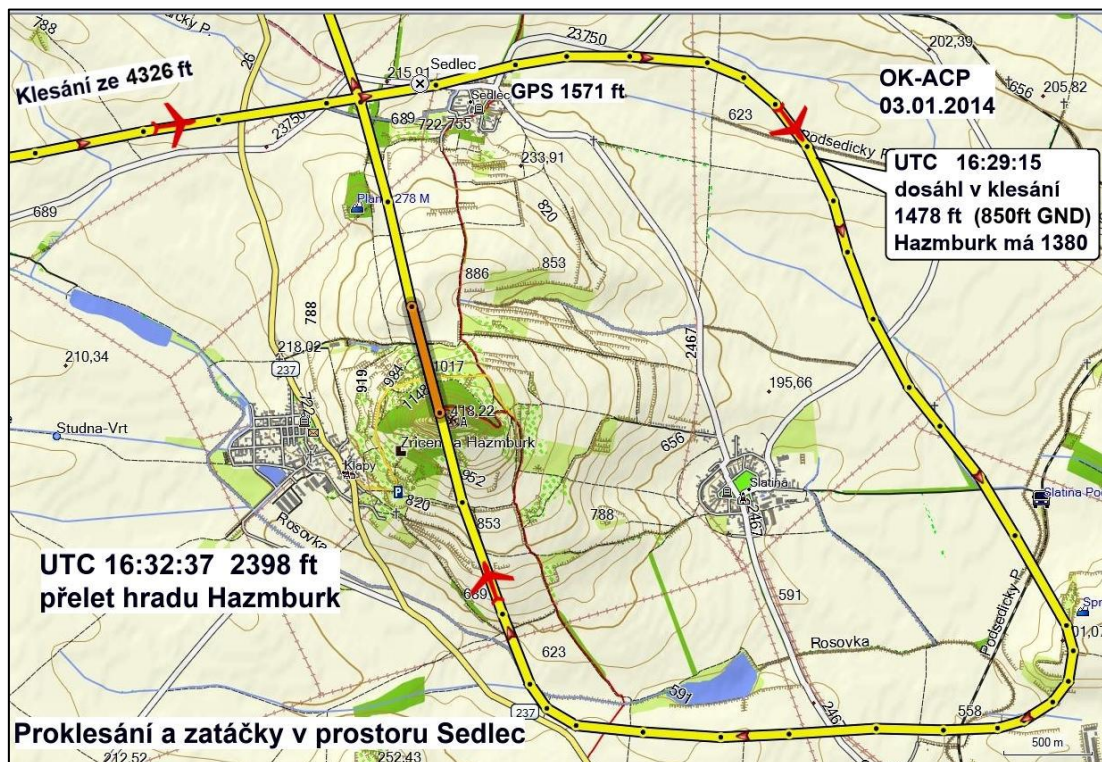
Obr. 3: Let v prostoru Sedlec

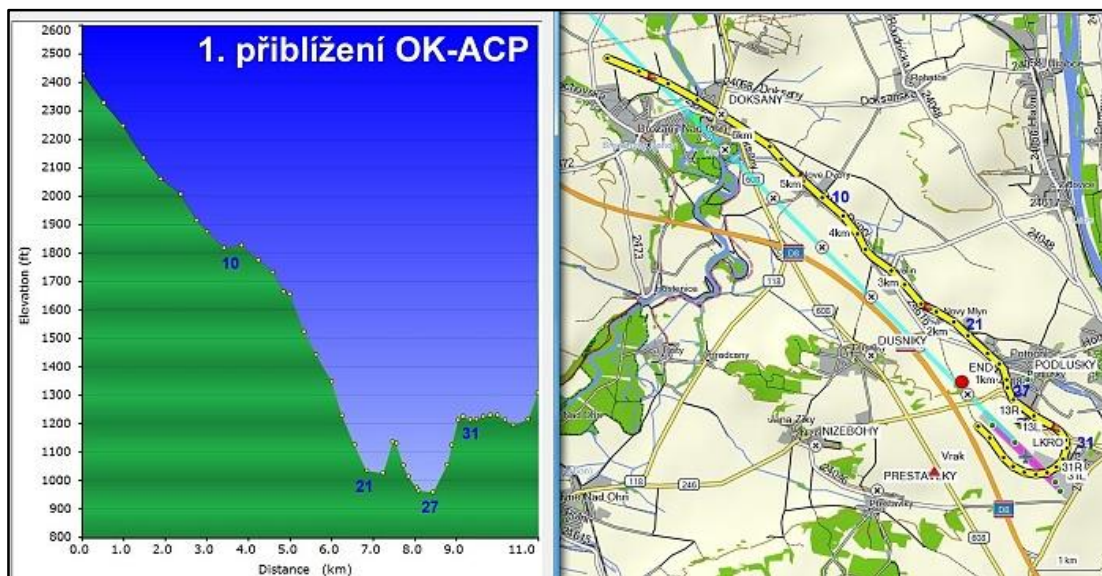
Obr. 4: Trať a výškový profil prvního přiblížení. Letoun provedl ve směru RWY 13L přiblížení a následně další tři pokusy na přistání. Během této činnosti posádka nevedla žádnou radiokorespondenci na frekvenci LKRO.

čas	rb	poloha	ALT _{GPS} ft	V	Popis
16:38:39		Doksany	2060	165	Klesá, točí doprava směrem AD. Stále vlevo osy RWY13L. Mění kurz v průběhu přiblížení 114–136°, V=112-156.
16:41:24	27	ABM RWY	958	153	Kurz 117°, 440 m vlevo osy na úrovni THR RWY13L, v nejnižším bodě tohoto přiblížení má ALT 958 ft, to je 230 ft (70m) nad letištěm, následuje zatáčka o 180°doprava NW AD a stoupá zpět na Dušníky.

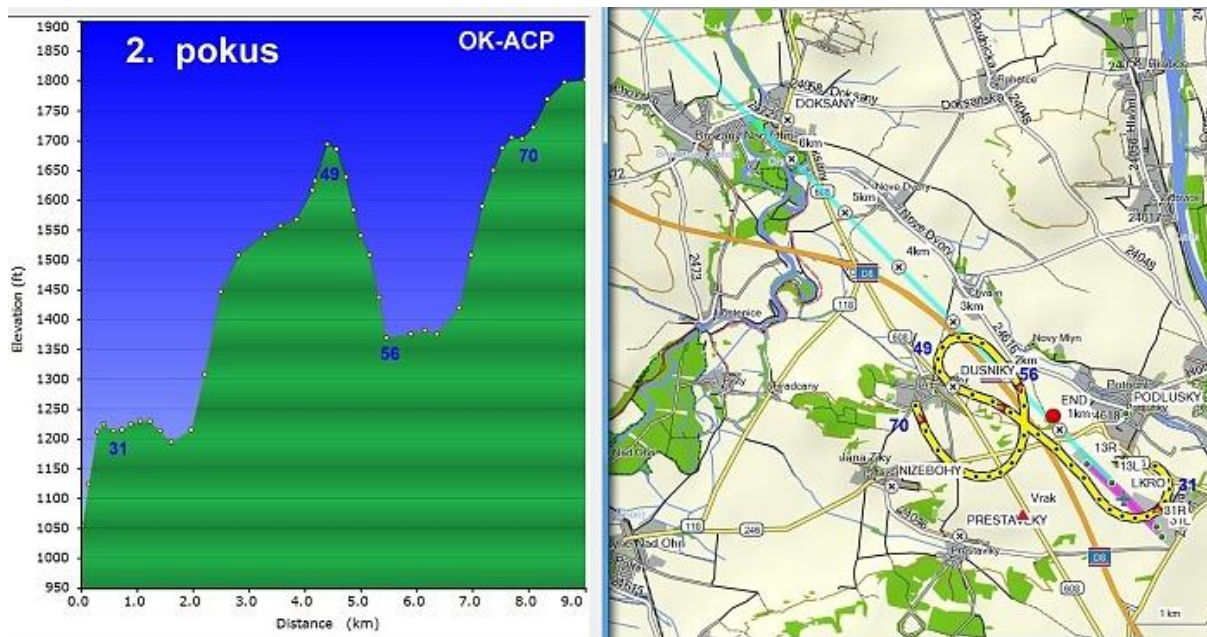
Obr. 5: Trať a výškový profil druhého přiblížení

čas	rb	poloha	AltGPS ft	V	Popis
16:43:15	49	Dušníky	1694	151	Kurz 350° letoun točí pravou zatáčku o 180° do směru RWY 13L a klesá.
16:43:40	56	Směr AD	1369	159	Kurz 135° letoun mírně vlevo osy, 2400 m od THR 13L. Ve vzdálenosti 1700 m od THR přeruší přílet a točí zatáčku doprava o 180° a stoupá.
16:44:59	70	Dušníky	1803	197	Kurz 343°, stoupá na Doksany.

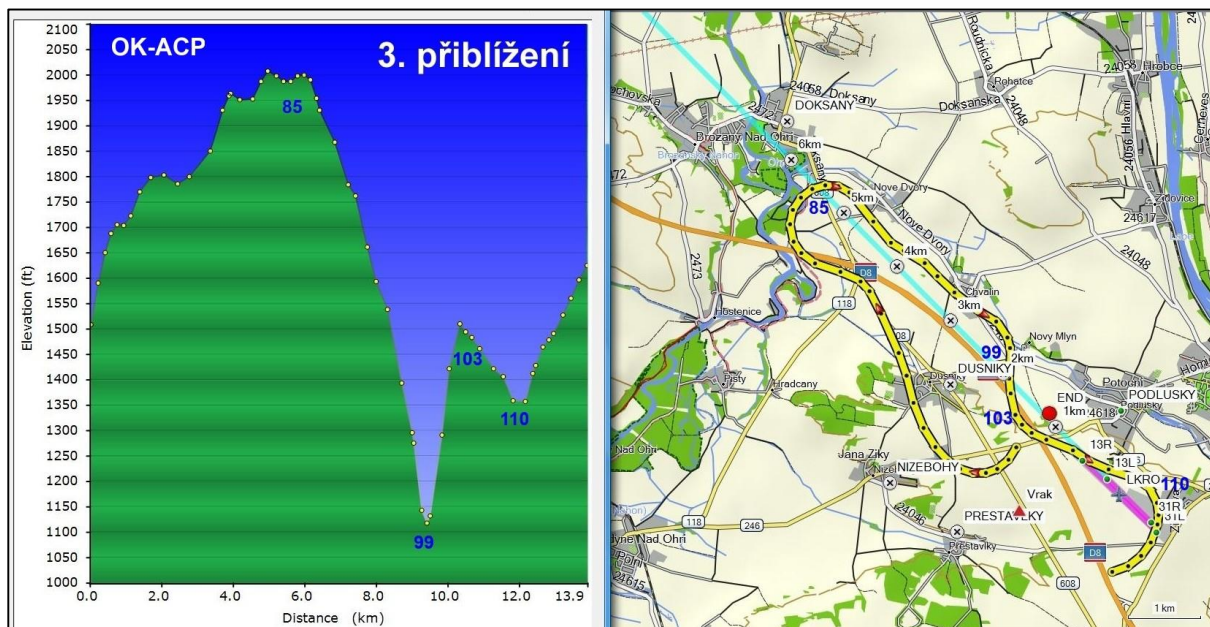
Obr. 6: Trať a výškový profil třetího přiblížení

čas	rb	poloha	AltGPS ft	V	Popis
16:46:19	85	Doksany	2000	158	Kurz 092°, točí doprava k AD, dotáhí do směru s odchylkou 250 m vlevo od osy RWY na 5 km od THR RWY 13L. Klesá k AD. Z nasazeného kurzu pohybu 138° s opravou na osu RWY 13L se stáčí vlevo a zvětšuje tak stranovou odchylku na 340 m vlevo na 3. km od THR RWY 13L.

16:47:41	103	1,5km	1510	116	Kurz 144°, 250 m vpravo od osy RWY 13L, vrací se plynule správně doleva na 1. km od THR k ose RWY 13L.
16:48:33		500m	1421	140	Kurz 120°, na ose 500 m před THR RWY 13L, je 690 ft (210 m) nad úrovní AD, klesá.

16:48:55	110	vlevo RWY	1357	150	Kurz 118°, vlevo na úrovni AD, 200 m od RWY, má 629 ft (190 m) nad úrovní AD. Stoupá pravou zatáčkou přes THR RWY31L. Pokračuje velkým obloukem do polohy po větru pravého okruhu RWY 13L nad Přestavky.

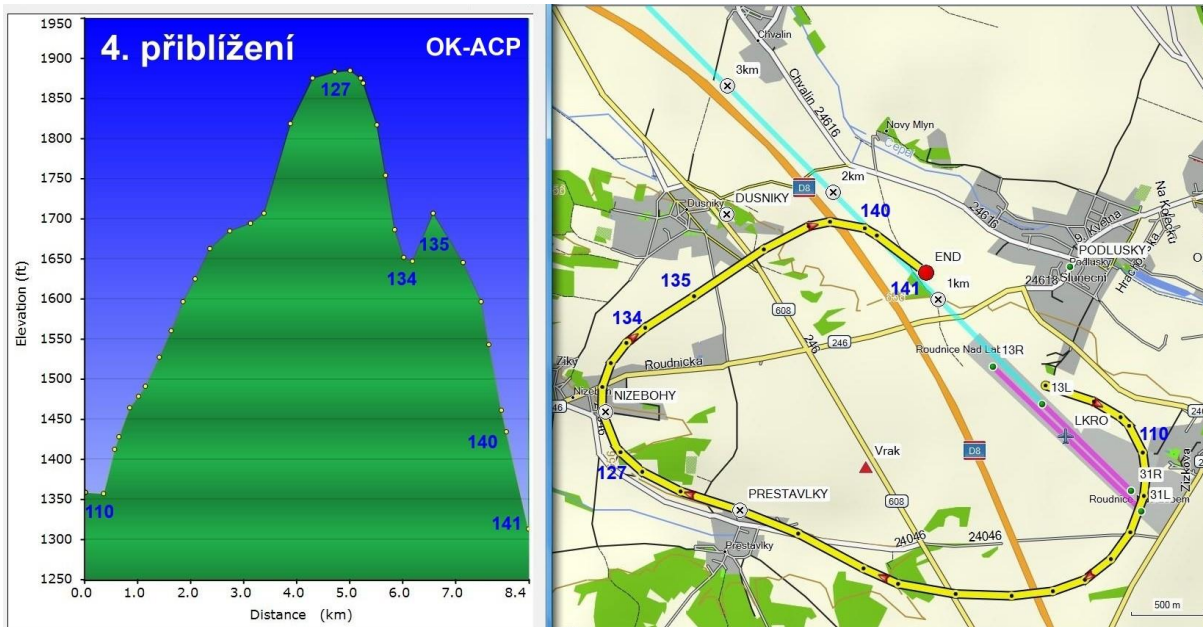
Obr. 7: Trať a výškový profil čtvrtého přiblížení

čas	rb	poloha	AltGPS	V	Popis
16:50:36	127	Nížebohy	1885	178	Kurz 310°, zahajuje 3. zatáčku, zároveň klesá do polohy „pravý base leg (B-L)“ RWY13L.
16:50:58	134	pravý B-L	1647	177	Kurz 054°, klesá pravý base leg a následně točí doprava 4. zatáčku pro RWY13L.
16:51:35	140	finále RWY	1434	168	Kurz 125°, polohově na ose, dotáčí 4. zatáčku, klesá, vzdálenost 1600 m od THR RWY 13.
16:51:44	141		1313		Poslední poloha uloženého záznamu, výška nad RWY 585 ft (177 m), hodnoty posledního měřeného úseku již nebyly systémem GPS uloženy.

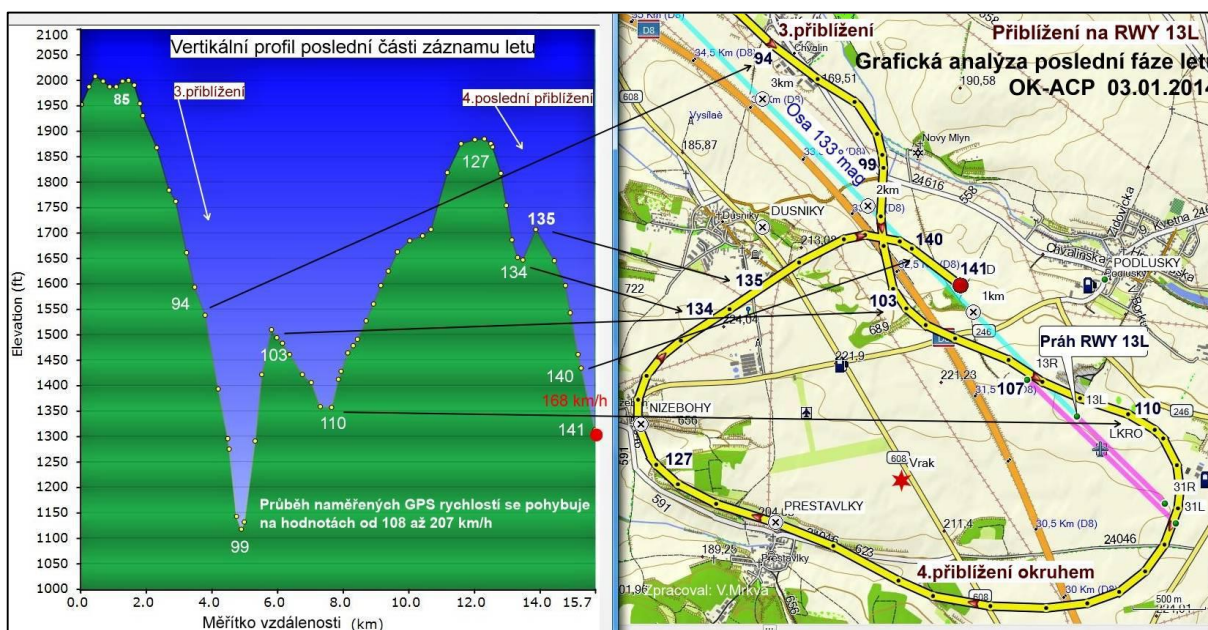
Obr. 8: Trať a výškový profil poslední části záznamu letu

Z GPS bylo možné určit pouze poslední polohu z GPS záznamu rb 141, která byla 1200 m od THR RWY 13L. Poloha byla přibližně v ose přiblížení. Letoun byl v klesání $4 \text{ m}\cdot\text{sec}^{-1}$ a předcházející poslední trajektorie pohybu byla točení pravé zatáčky.

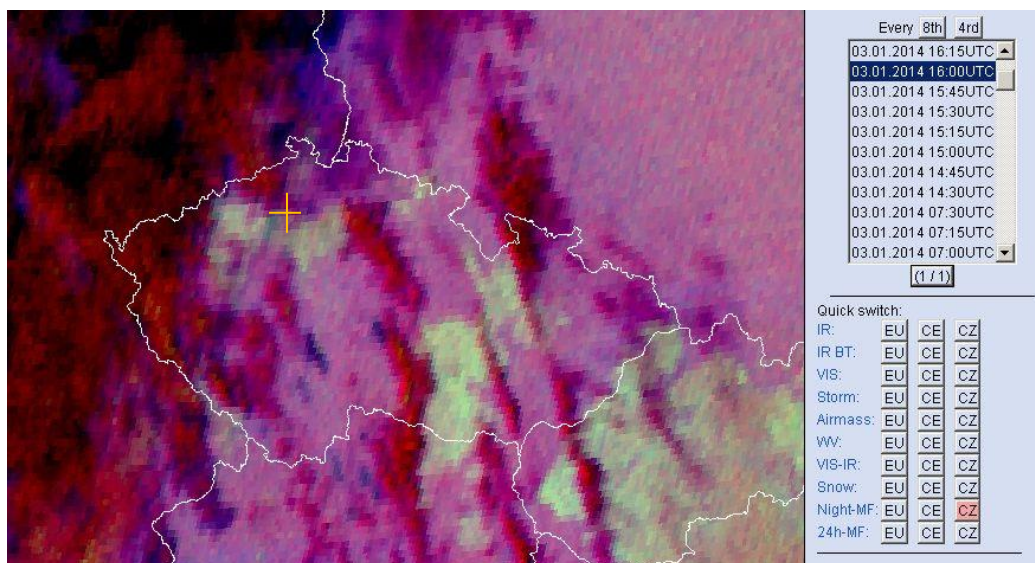
Frontální oblačnost je tmavě červená, mlhy a nízká oblačnost světle zelená. Omezené mlhové oblasti v Polabí jsou na snímcích dobře vidět, zvláště na snímku v 16:00 UTC. Příchod okluzní fronty a s ní spojené ventilace začal kolem 17:00 UTC mlhu v Polabí likvidovat.

Obr. 10: Stav v 16:00 UTC, křížkem je vyznačeno LKRO

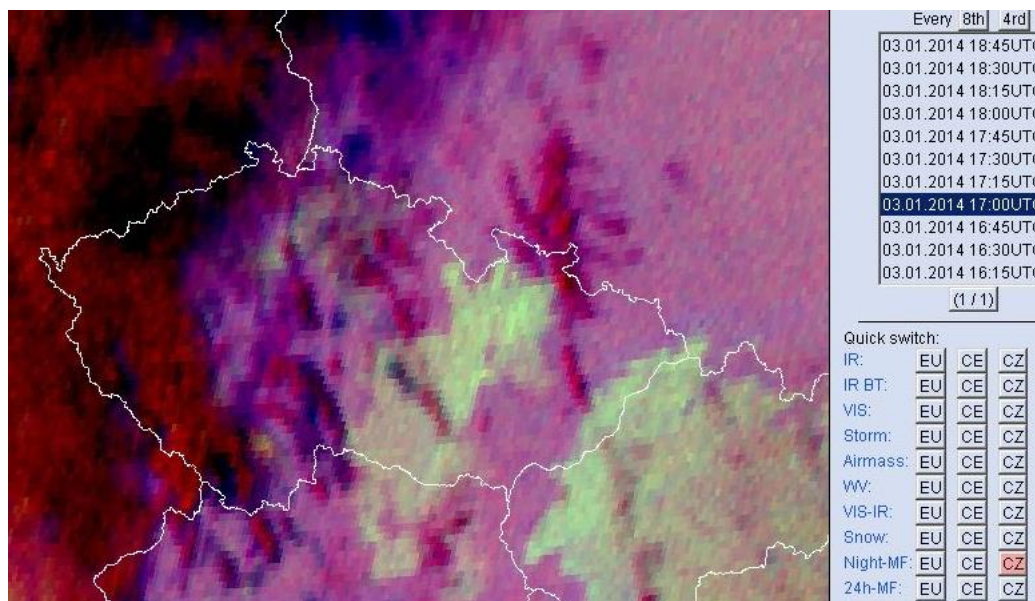
Obr. 11: Stav v 17:00 UTC
