CZ-16-989

ZÁVĚREČNÁ ZPRÁVA

**o odborném zjišťování příčin letecké nehody
ULL Bristell Elsa,
poznávací značky OK-VAR 03,
u obce Brodce,
dne 8. listopadu 2016**

Praha
Duben 2017

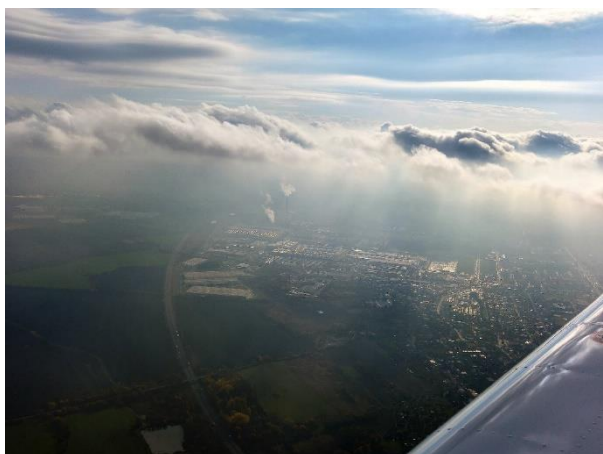
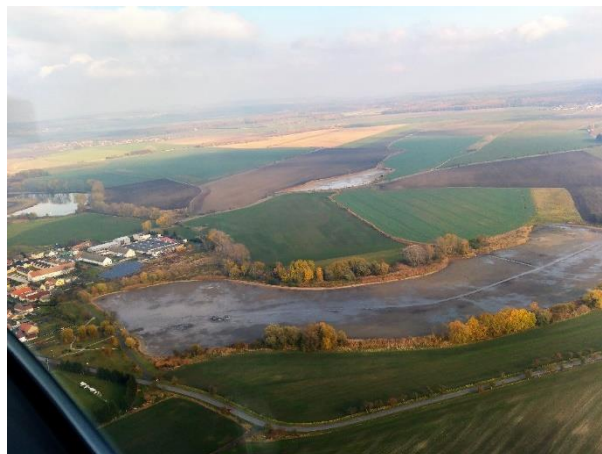
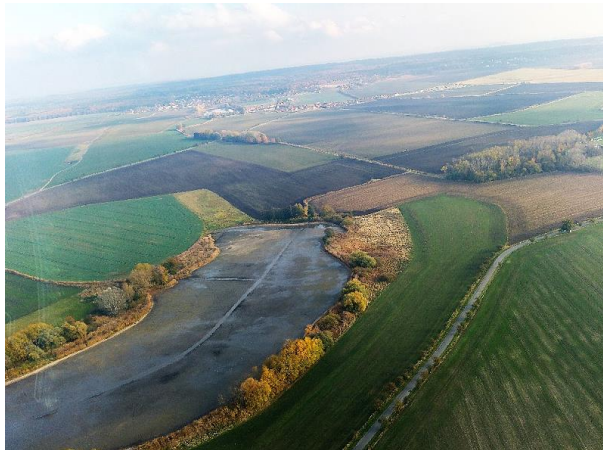
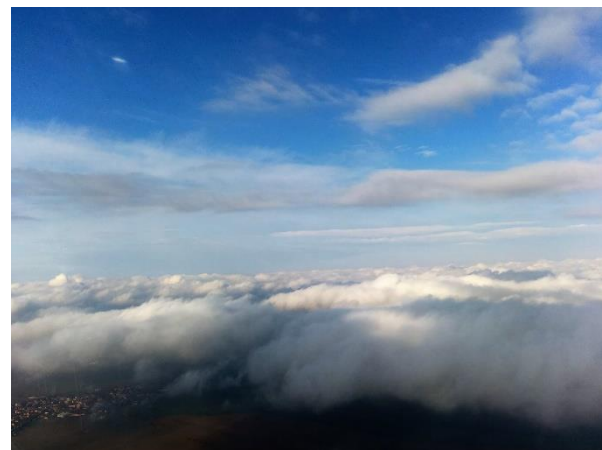
Následující obr. 5 - 8 byly pořízené tímto pilotem v prostoru LN, v 13:50 hod SEČ.

„Počasí bylo v tomto jižním prostoru (bráno od LKMB) lepší než v severní části. Oblačnost byla kolem LKMB spodek 1900 ft - vrch kolem 2500 - 3000 ft, nad tím jasno, pak dále asi nad 4000 ft další vrstva tenké oblačnosti. Jižní část do 4/8, severní část 5/8 až 6/8. Námrazu na křídle jsem neregistroval, ohřev karburátoru byl zapnut.“
