# **ZÁVĚREČNÁ ZPRÁVA**

**o odborném zjišťování příčin parašutistické nehody  
na LKMB  
dne 12. května 2018**

Praha  
prosinec 2018

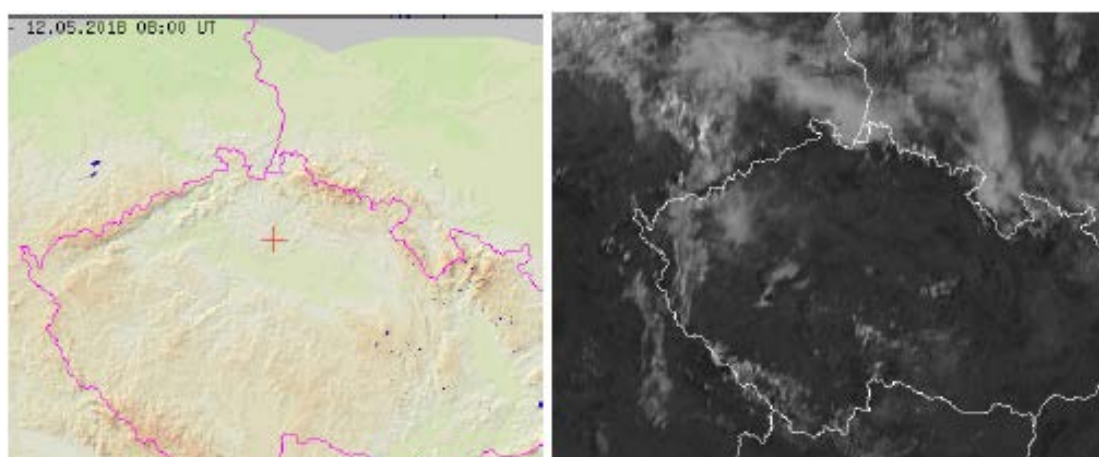
Obr. č. 4: Radarový a satelitní snímek (křížkem je označena poloha LKMB)

Na letišti v Mladé Boleslavi v době parašutistické nehody převládalo jasné až skoro jasné počasí s velmi malým výskytem oblačnosti Ci nebo Cu. Dohlednost byla kolem 10 km. Teplota vzduchu dosahovala 20 až 22 °C a relativní rychlost byla v rozmezí

60 až 70 %. Vítr váł ze směru 080 až 130° o rychlosti 2 až 4 kt. V prostoru LKMB se nevyskytovaly žádné nebezpečné povětrnostní jevy.
