ÚSTAV PRO ODBORNÉ ZJIŠŤOVÁNÍ  
PŘÍČIN LETECKÝCH NEHOD  
Beranových 130  
199 01 PRAHA 99

CZ-19-0925

# **ZÁVĚREČNÁ ZPRÁVA**

**o odborném zjišťování příčin letecké nehody  
letadla Piper PA-22, poznávací značky D-EIRY,  
dne 26. 9. 2019, cca 9 km NE LKKT**

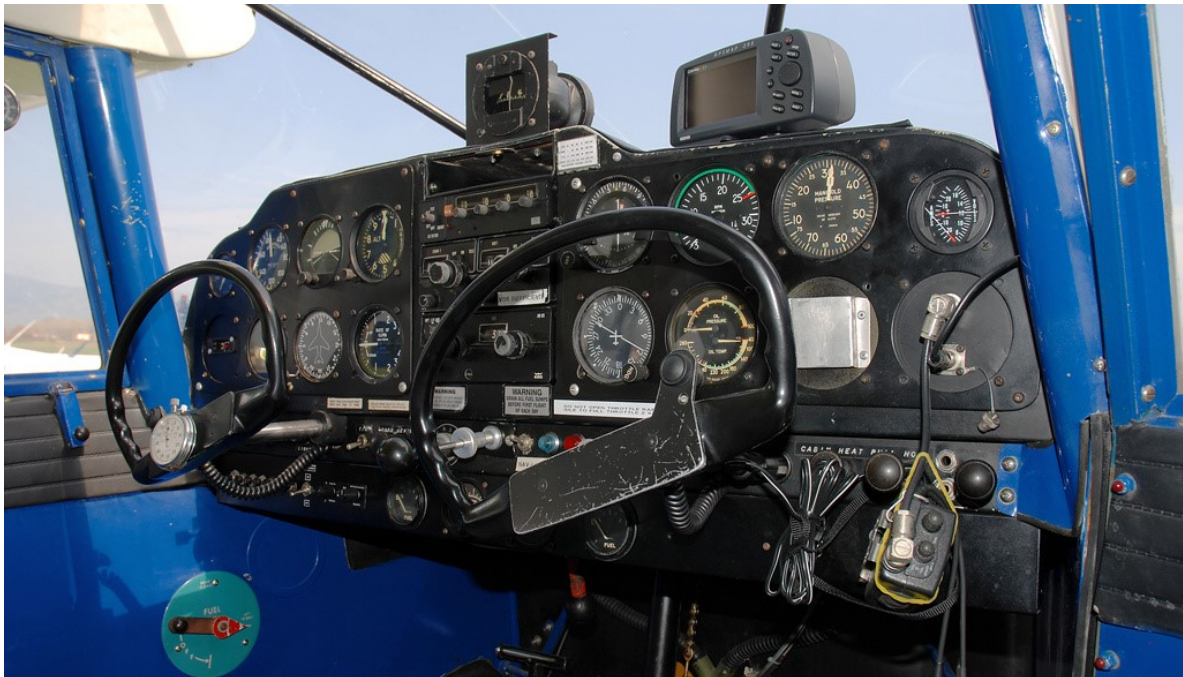
Obr. 9 - Přístrojová deska D-EIRY

V blízkosti trosek trupu ležely: Rychloměr, vytržený z palubní desky. Jeho ukazatel rychlosti byl v poloze 50 MPH. Otáčkoměr, který měl ukazatel v základní poloze s počtem hodin 454,6. Sdružený voltampérmetr měl ručku ukazatele voltů v základní poloze a ručku ukazatele ampér v poloze cca 15 A. Teploměr venkovní teploty s údajem 14 °C. Přístroj MANIFOLD PRESSURE (tlak ve sběrném potrubí) s odečtenou hodnotou 43. Kompas poškozený nárazy a požárem. Nárazy poškozený umělý horizont, korpus zatačkoměru a jeho vnitřní část. GPS GARMIN 295.

Střední panel s celou zástavbou byl mechanicky a tepelně poškozen. Byl nalezen ELT poškozený nárazy letadla v lesním porostu, dopadem na zem a následným požárem. Dále byl nalezen fragment kabinového osvětlení a úzkouhlý světlomet.

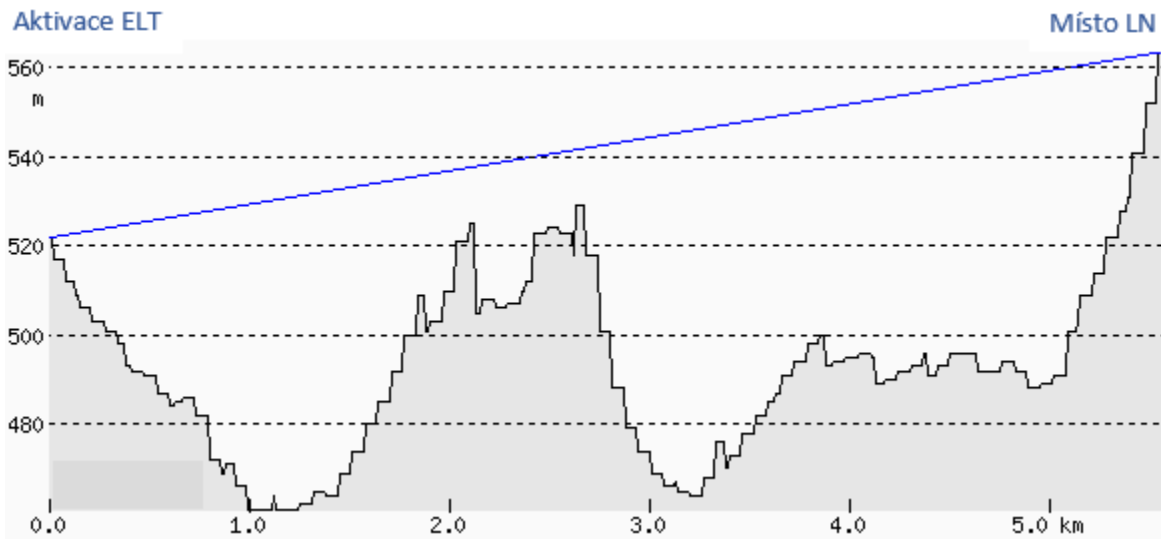
Obr. 19 - Výškový profil terénu od místa souřadnic aktivace ELT do místa souřadnic trosek

Souřadnice trosek letadla se lišily od souřadnic udaných systémem COSPAS-SARSAT o cca 5 600 m, viz obr. 18.

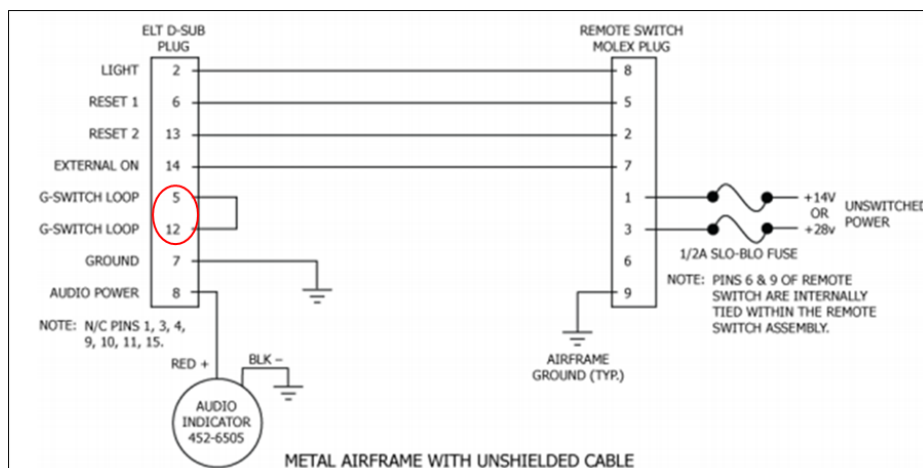
Obr. 20 - Schématické elektrického zapojení ELT v letadle

Byla zjištěna absence propojky mezi piny 5 a 12 na konektoru ELT, zabezpečující aktivaci G-Switch. Na obou těchto pinech byly zjištěny zbytky pájecího materiálu. Při zkoušce funkčnosti byla do propojovacího konektoru vložena propojka mezi piny 5 a 12 s pozitivním výsledkem. Z krátkého vyslání signálu v době letecké nehody lze předpokládat, že v době nehody byl předmětný celek funkční, ale pravděpodobně vlivem vysokého žáru došlo k odletování propojky mezi piny 5 a 12 a tím k vyřazení ELT z provozu.
