## Rozbor bezpečnosti za 3. čtvrtletí 2021

## Vybrané ukazatele – 3. čtvrtletí 2021

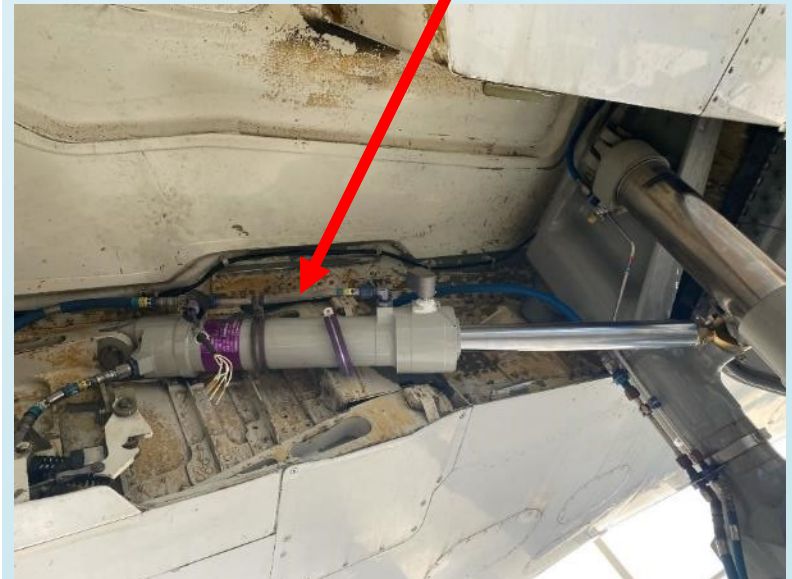
Pracovní válec vysunutí/zasunutí podvozku

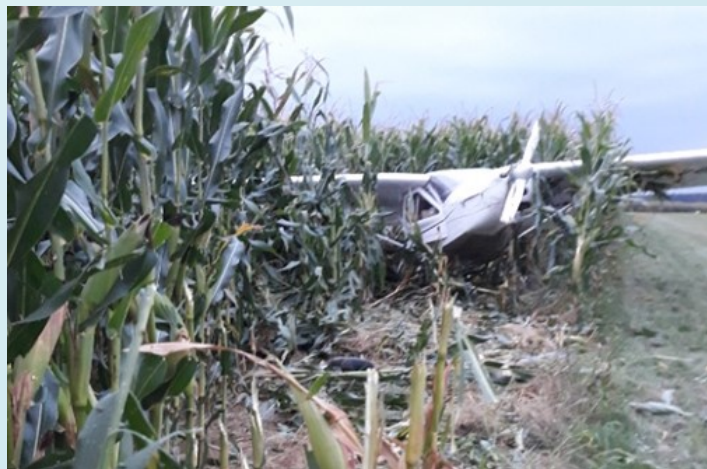
- ➔ Pilot prováděl nácvik nouzového přistání s běžícím motorem na RWY 28. Při letmém vzletu UL letoun zachytil levou polovinou křídla o vzrostlou kukuřici.
- ➔ Dostal hodiny, otočil se o 180° doleva a po ocase dopadl do kukuřičného pole.
- ➔ Dopadem byla zničena vrtule, spodní kryt motoru, ulomena noha předového podvozku, ohnutý trup za kabinou a poškozená VOP.
- ➔ Pilot nebyl zraněn.

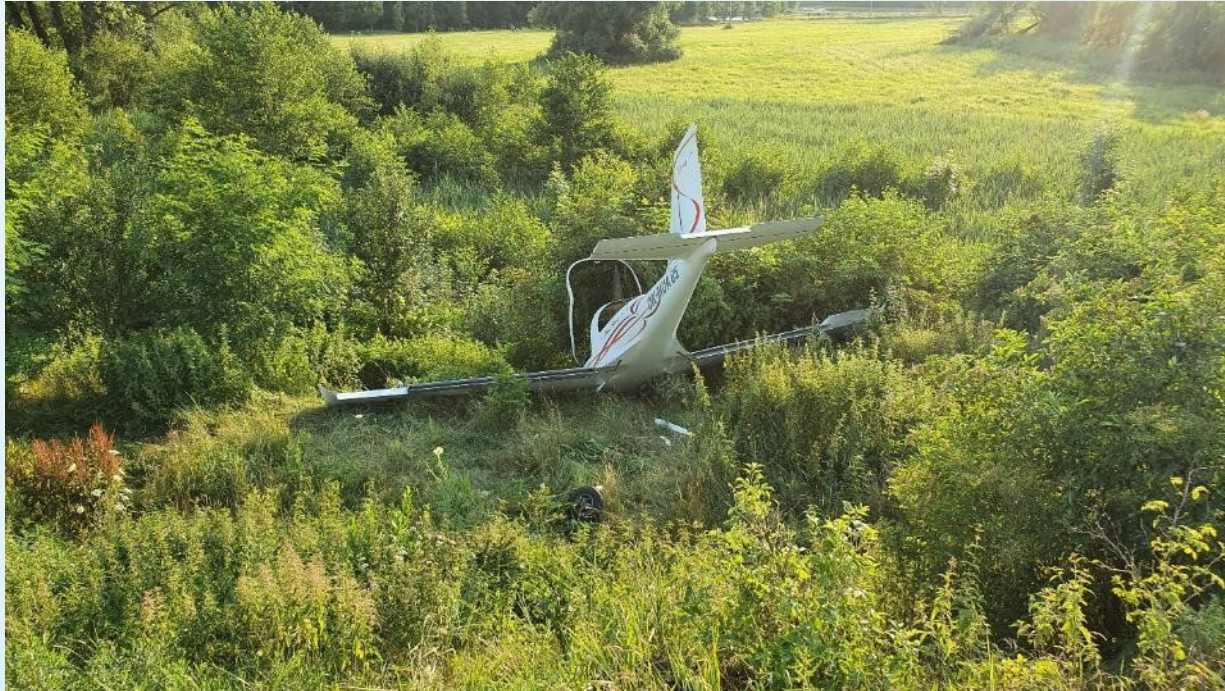
- ➔ Pilot s další osobou na palubě UL letounu prováděl rekreační let z LKHV na plochu SLZ Rabí, kde přistál na RWY 07 bez závad.
- ➔ Prováděl vzlet z RWY 25, která byla porostlá cca 15 cm vysokou trávou a místy rozmočená.
- ➔ Vzhledem ke stavu povrchu dráhy nedošlo k odpoutání UL letounu.
- ➔ Pilot přerušil vzlet za komunikací cca 140 m před koncem dráhy.
- ➔ Pilot UL letoun neubrzdil na dráze.
- ➔ UL letoun sjel z dráhy a po nekontrolovaném pohybu po srážu za dráhou se zastavil.
- ➔ Při pohybu po nerovném terénu došlo k násilnému zastavení motoru, ke zničení vrtule, poškození podvozku a spodní části trupu.
- ➔ Posádka UL letounu nebyla zraněna.

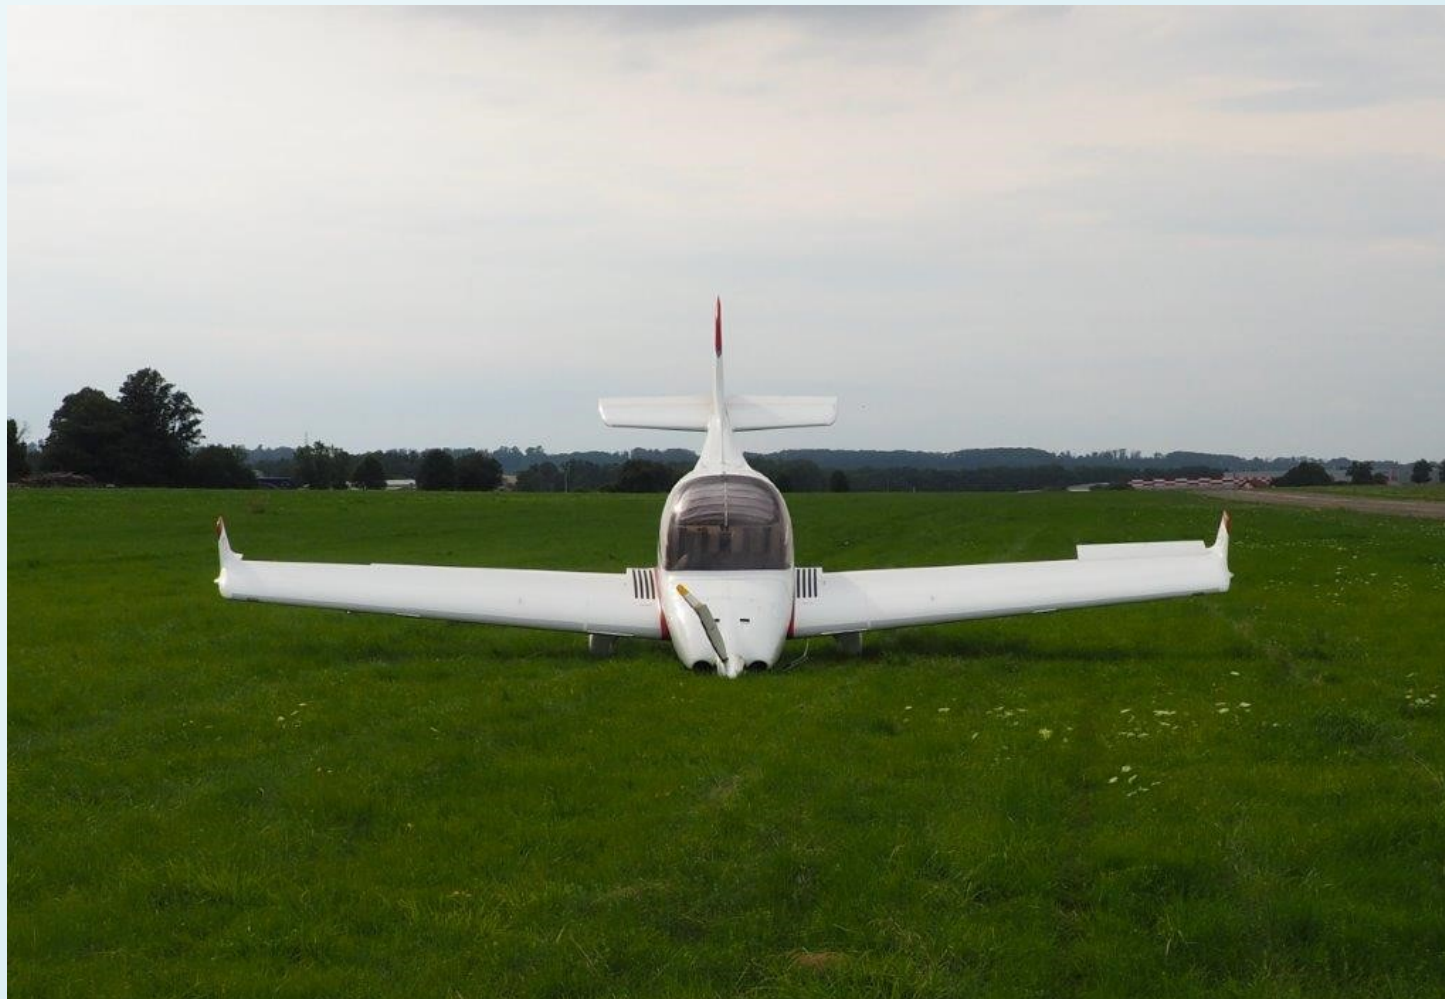
- ➔ Pilot (ATPL/7900 h ale s pouze ULL/4 h) prováděl přelet z LKCL (Černovice) na LKLU (Luhačovice)
- ➔ Rozhodl se pro mezipřistání s letmým vzletem na RWY 12 LKVM .
- ➔ Vítr vál na přistání z 300°/8-10 kt, teplota byla 27 °C.
- ➔ Během přistání se zadním větrem došlo k odskoku letounu.
- ➔ UL letoun dopadl na přední podvozkovou nohu, která se zlomila.
- ➔ Přední podvozková noha po kolapsu prorazila spodní část trupu centroplánu v místě palivové nádrže.
- ➔ Po kontaktu spodní motorové části trupu s RWY došlo k ulomení vrtulových listů a deformaci motorové kapoty.
- ➔ Pilot nebyl zraněn.

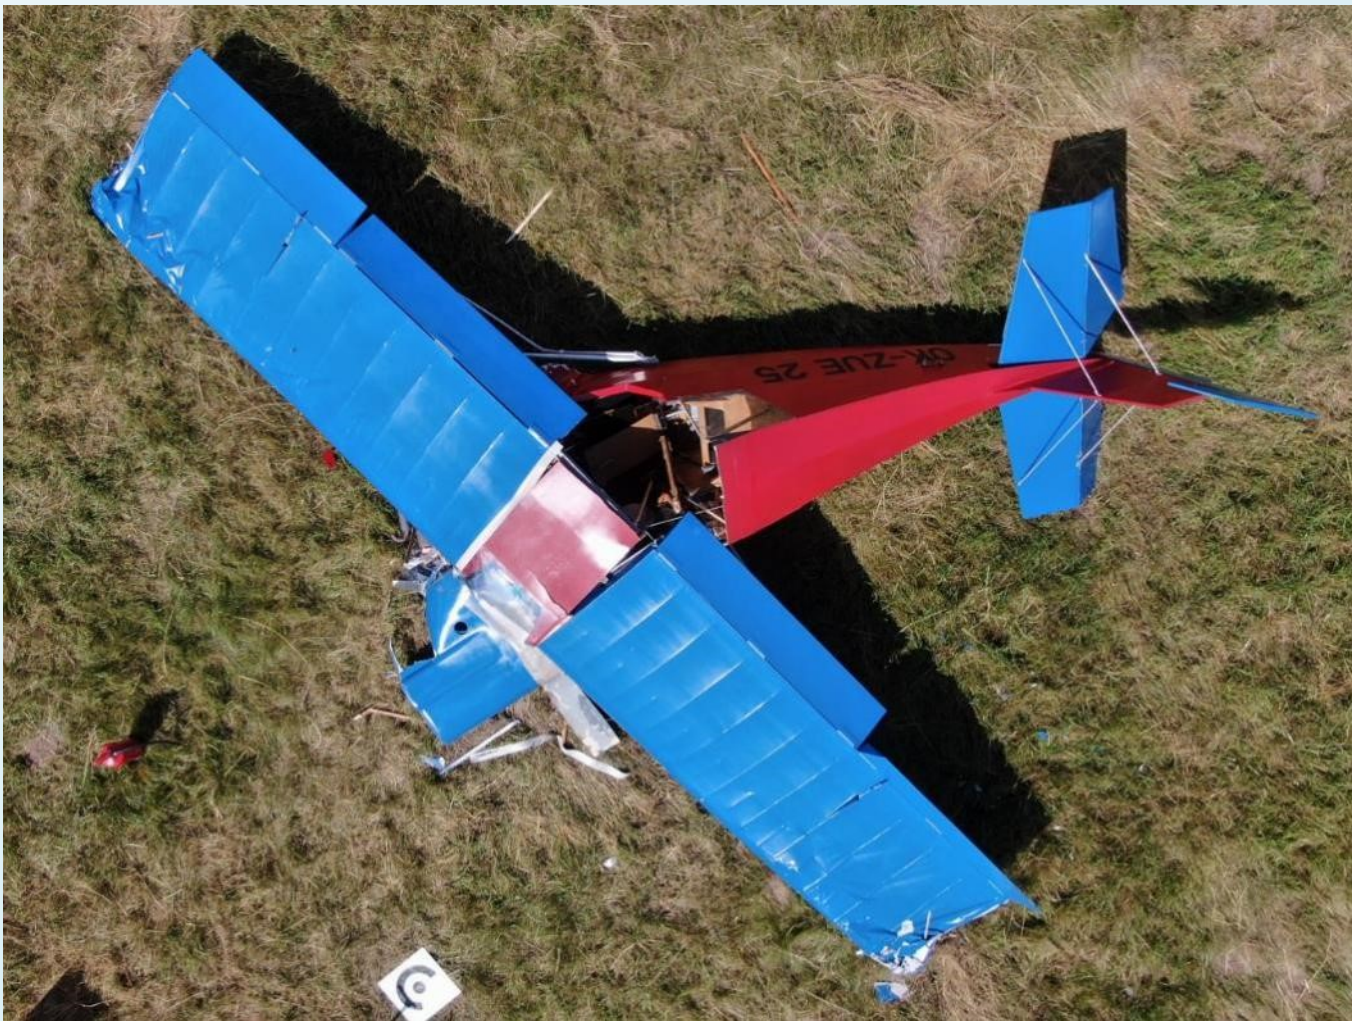
- ➔ Pilot prováděl první samostatný let po sestavení a záletu letounu.
- ➔ Vzlet byl proveden ze soukromé plochy u obce Jablonná.
- ➔ Krátce po vzletu pilot převedl letoun do horizontálního letu ve výšce cca 100 m AGL.
- ➔ Po pár vteřinách horizontálního letu se letoun prudce stočil doprava po větru a spadl do vývrtky.
- ➔ Pilot utrpěl smrtelná zranění. Letoun byl při nehodě zničen.

fotografie pořízená dronem Policie ČR

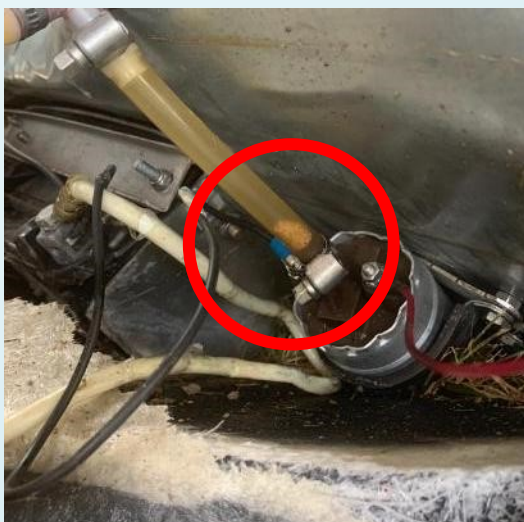
- ➔ Dle svědků na místě letecké nehody motor za letu pracoval.
- ➔ Při ohledání trosk motoru v hangáru ÚZPLN bylo zjištěno znečištění palivového potrubí před palivovým čerpadlem a před palivovým filtrem.
- ➔ Probíhá další šetření letecké nehody.

Nečistoty před palivovým čerpadlem

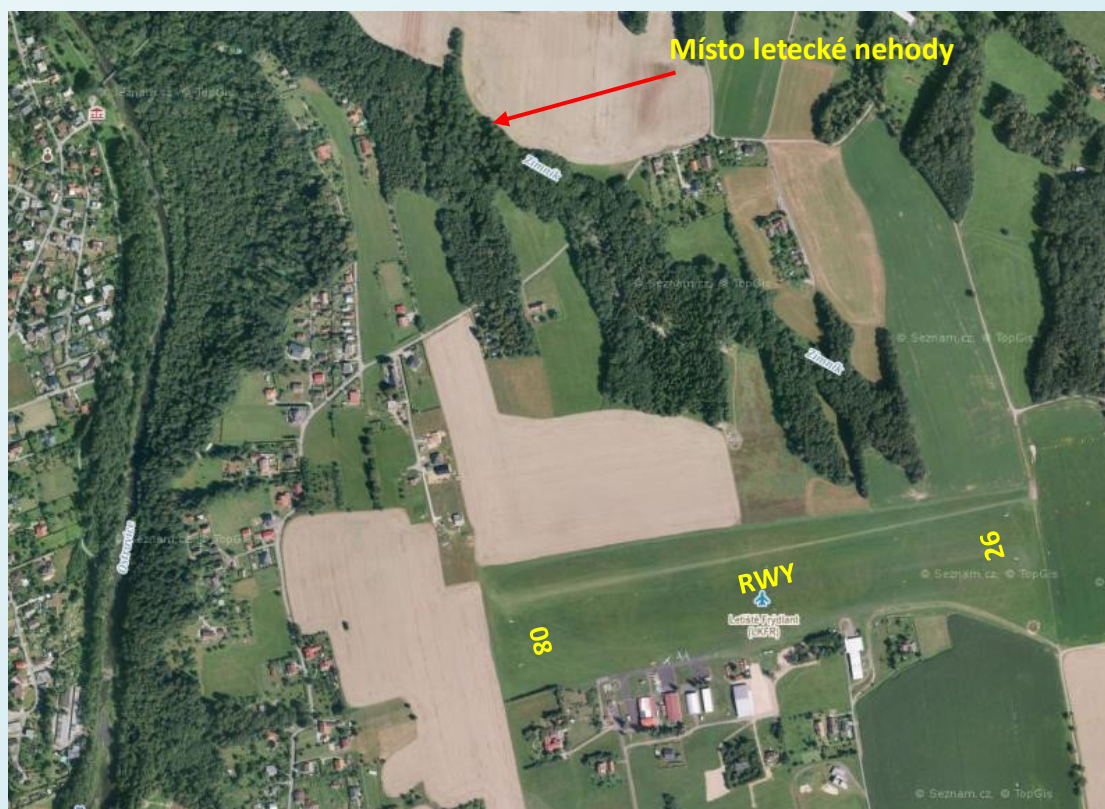
- ➔ Motor nepřestal pracovat úplně, v jednom okamžiku vykazoval otáčkoměr 1950 ot/min a variometr klesání 0,5 – 1 m/s.
- ➔ Po chvíli došlo ke zvýšení výkonu motoru a pilot při pohledu na porost stromů před sebou, kdy UL letounu chybělo cca 5 výškových metrů k překonání překážky (porostu), předpokládal, že při dalším zvýšení otáček a výkonu motoru porost přeletí a přistane do obilného lánu.
- ➔ K předpokládanému zvýšení výkonu motoru však nedošlo a UL letoun se po čelním nárazu do vrcholku jednoho ze stromů zřítil do lesního porostu, kde krátce po dopadu začal hořet.
- ➔ Pilota, který utrpěl středně těžká zranění, vyprostil z trosek již částečně hořícího UL letounu náhodný kolemjdoucí. Bezprostředně po vyproštění pilota došlo k rozšíření požáru na celý UL letoun a k jeho shoření.

- ➔ Výběr plochy pro nouzové přistání pilot prováděl v krátkém čase s ohledem na obytnou zástavbu v ose a po levé straně RWY 26.

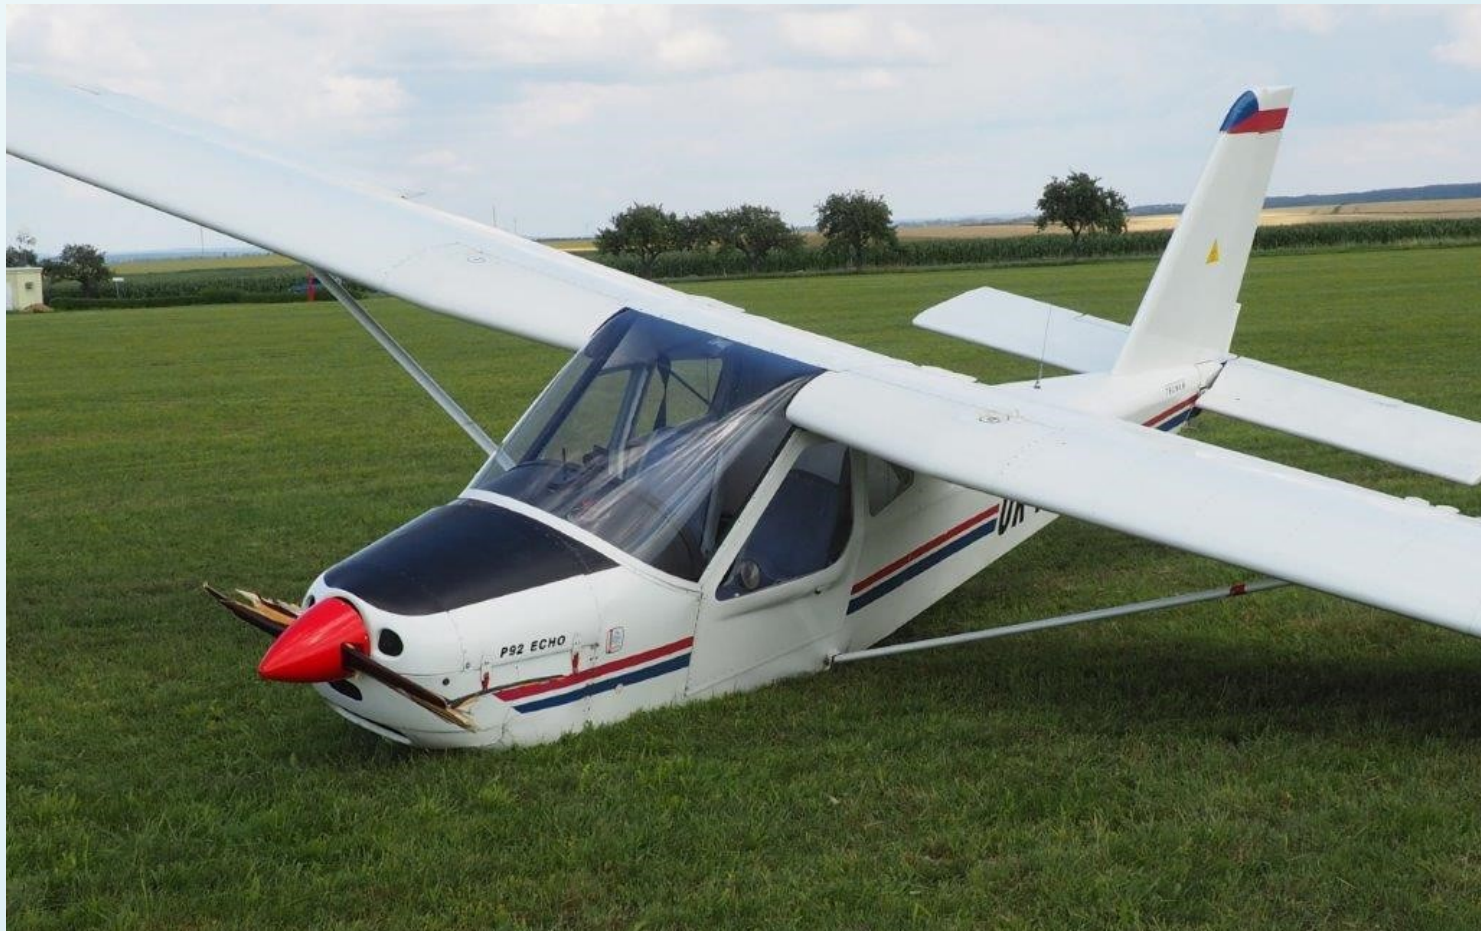
- ➔ Pilot s letovými zkušenostmi 780 h na kluzácích a 75 h na ULL prováděl s P92 ECHO přelet z LKSU (Šumperk) na LKPA.
- ➔ Vítr vál na přistání z 300°/8 -10 kt, teplota byla 25 °C.
- ➔ Na finále RWY 33 došlo ve fázi vyrovnání ke ztrátě rychlosti UL letounu a tvrdému dopadu do předpolí.
- ➔ Následkem dopadu došlo k ulomení přední a levé nohy hlavního podvozku, deformaci trupu a centroplánu a ulomení dřevěných vrtulových listů.
- ➔ Pilot nebyl zraněn.

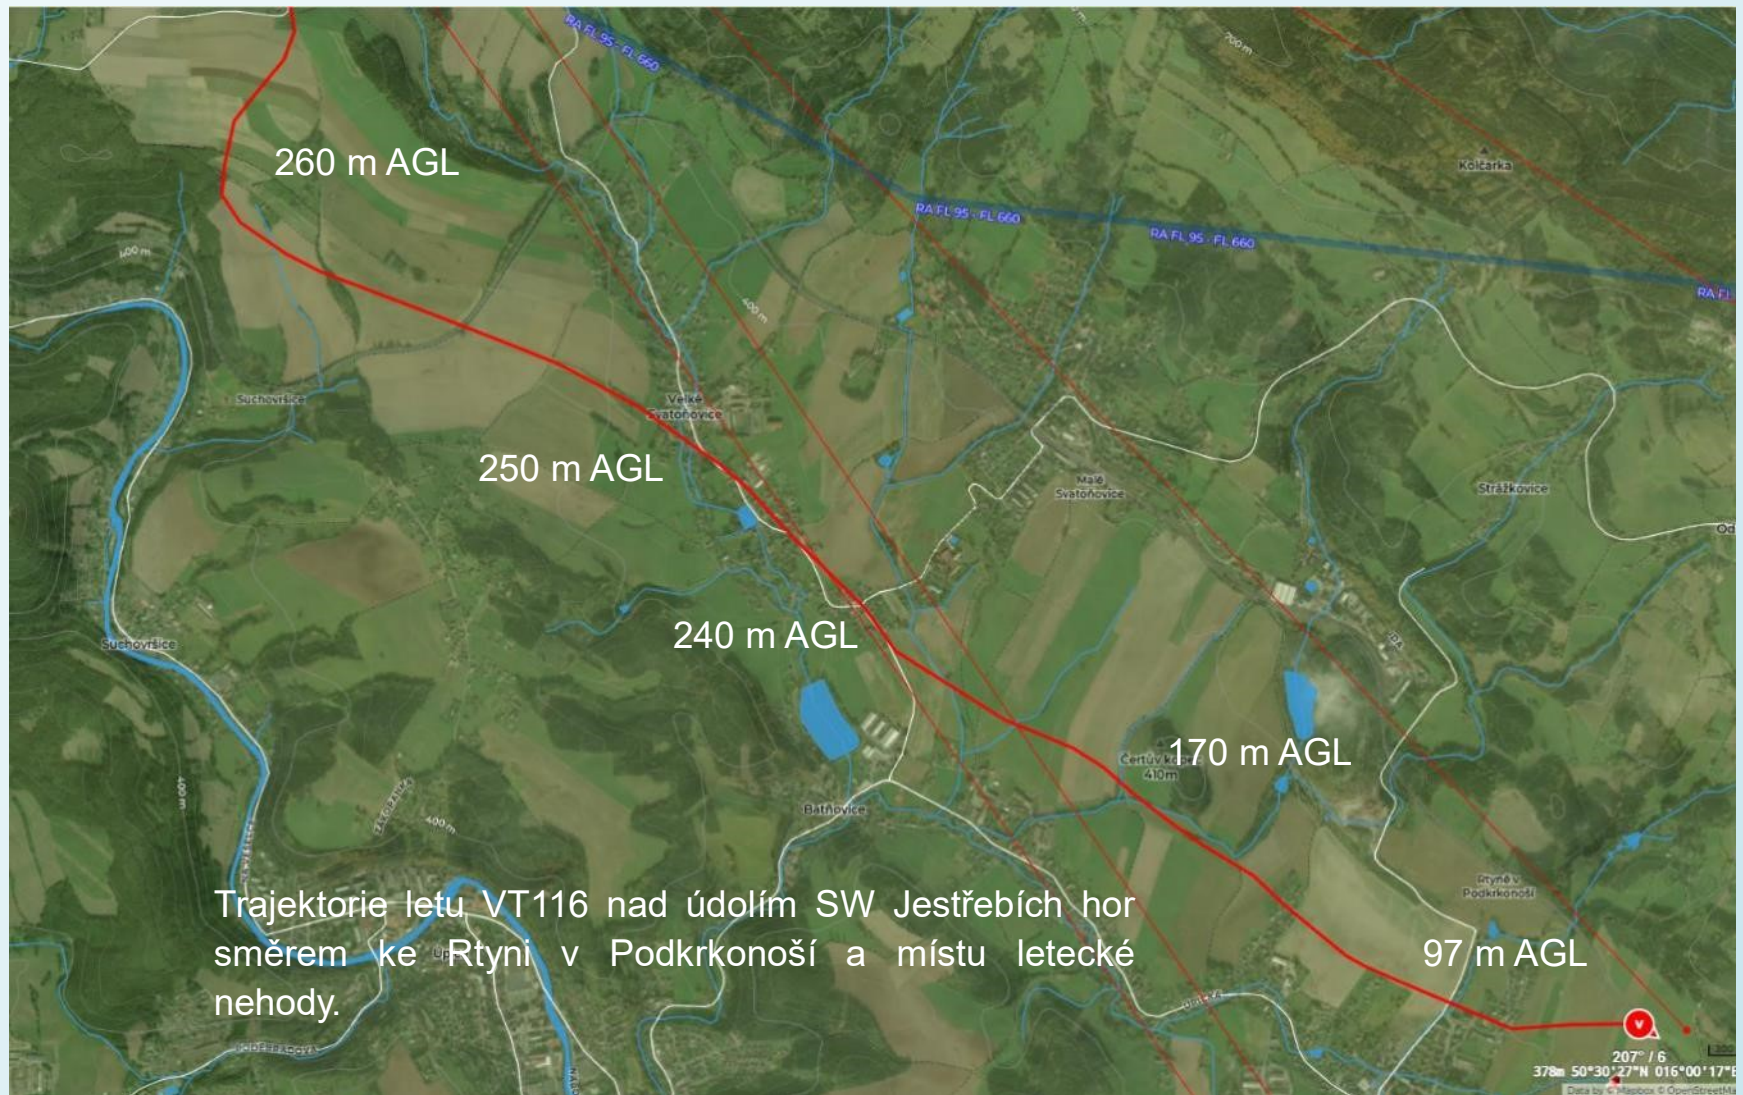
- ➔ Pilot prováděl soutěžní let v rámci závodu historických kluzáků na letišti Velké Poříčí. Dolétl postupně až ke třetímu OB trati.
- ➔ Po jeho průletu se však situace z hlediska výskytu výstupných proudů zhoršila. Pilot pokračoval klouzavým letem převážně nad údolím SW Jestřebích hor směrem ke Rtni v Podkrkonoší.
- ➔ Výška letu nad reliéfem terénu v údolí se z cca 270 m snižovala pod 200 m AGL.
- ➔ Pilot se pro přistání do terénu rozhodl pozdě. Až u Rtně v Podkrkonoší, když letěl v cca 80 m AGL si vyhlédl k přistání pole. V jeho blízkosti zjistil, že ho protíná vedení vysokého napětí.
- ➔ Pilot proto přeletěl nad vedením a následně železniční tratí, směrem k louce, která se ale nacházela na strmém svahu.

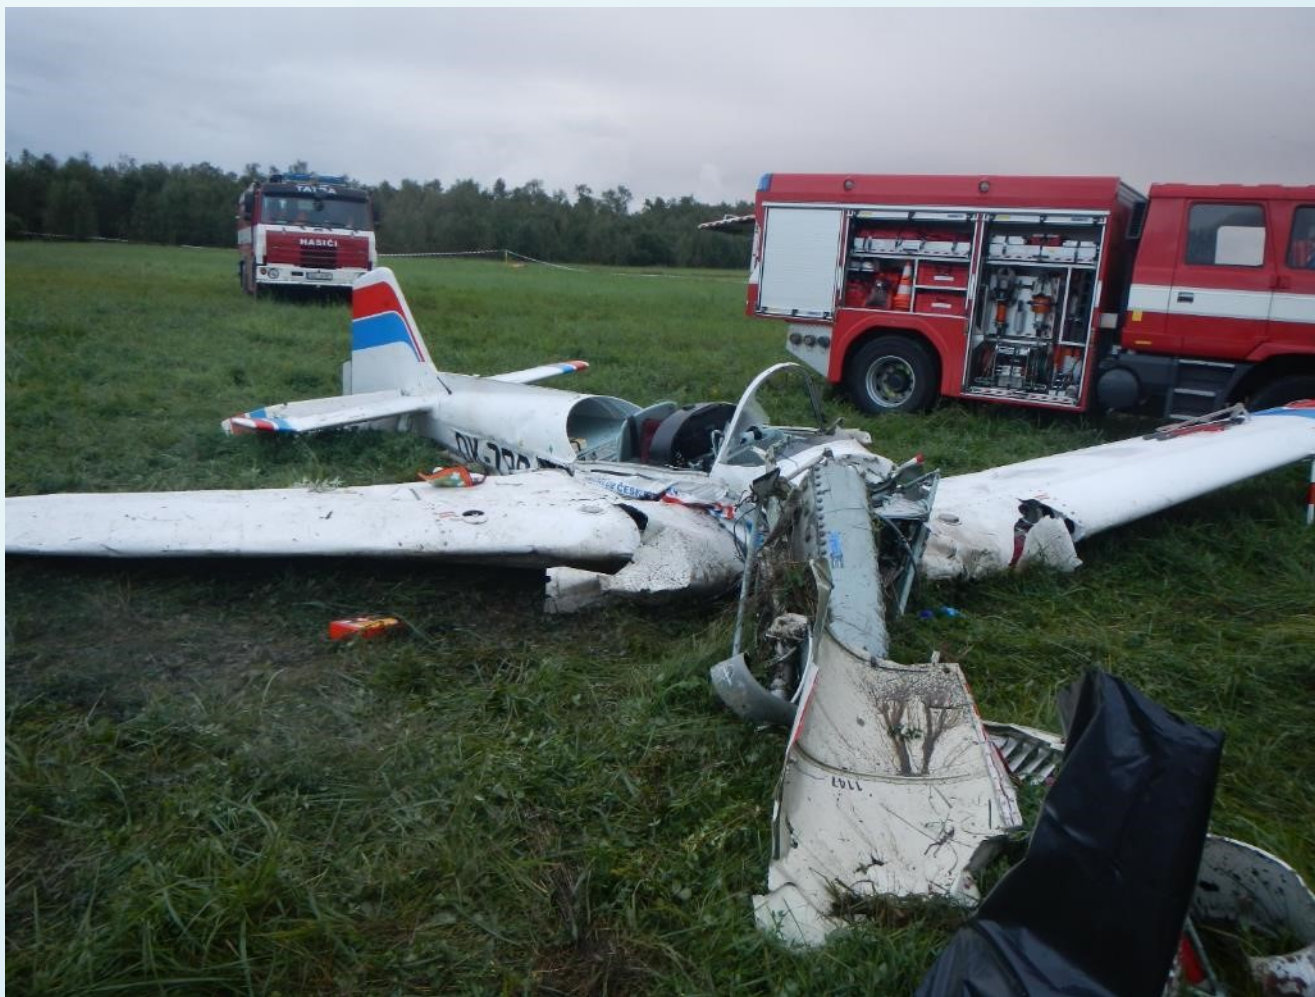
- ➔ Letoun pokračoval v letu podél dráhy směrem na obec Braňany.
- ➔ Na konci dráhy přešel do stoupání pod úhlem cca 50° až 60°.
- ➔ Stoupání bylo ukončeno „souvratovou“ zatačkou ve výšce cca 130 m AGL.
- ➔ Po dokončení tohoto prvku okamžitě došlo k přechodu do vývrtky s následným pokusem o její vybrání.
- ➔ Letoun pod plochým úhlem narazil do betonové účelové komunikace a po cca 30 m smýkání po travnaté ploše před letištěm se zastavil cca 120 m od prahových značek RWY 02 LKMO.
- ➔ Letoun byl zničen.
- ➔ Posádka letounu utrpěla zranění neslučitelná se životem.

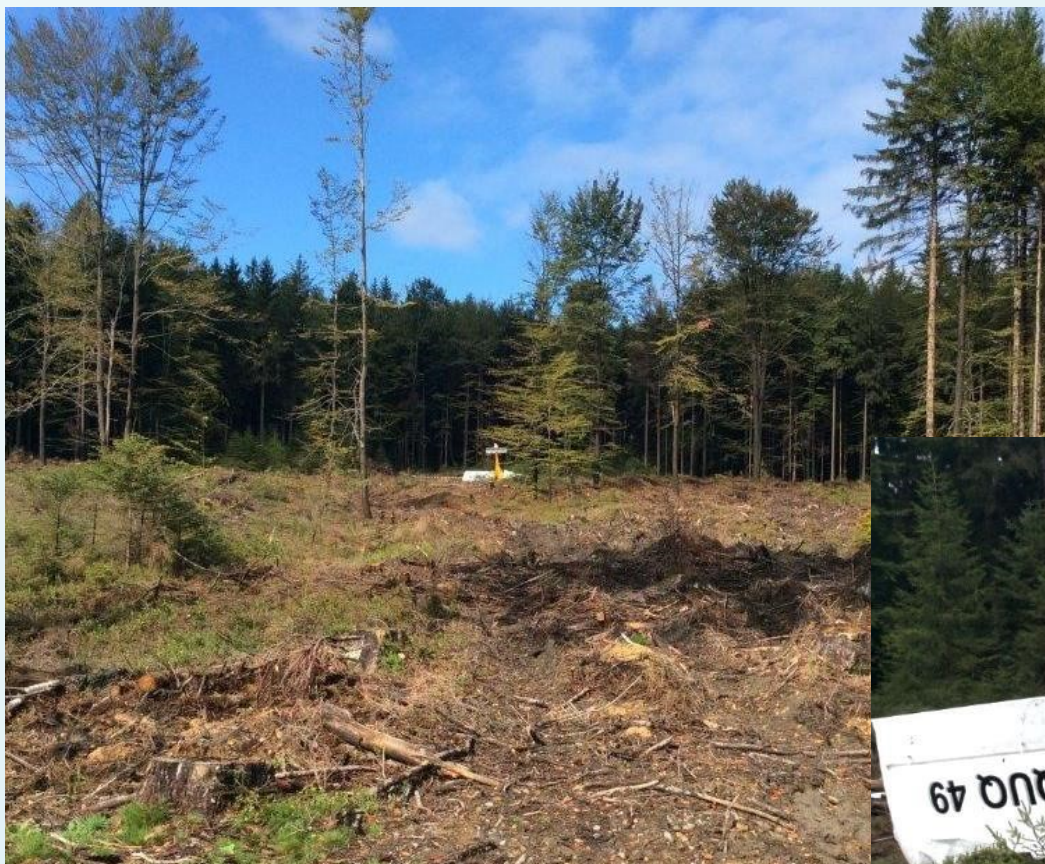
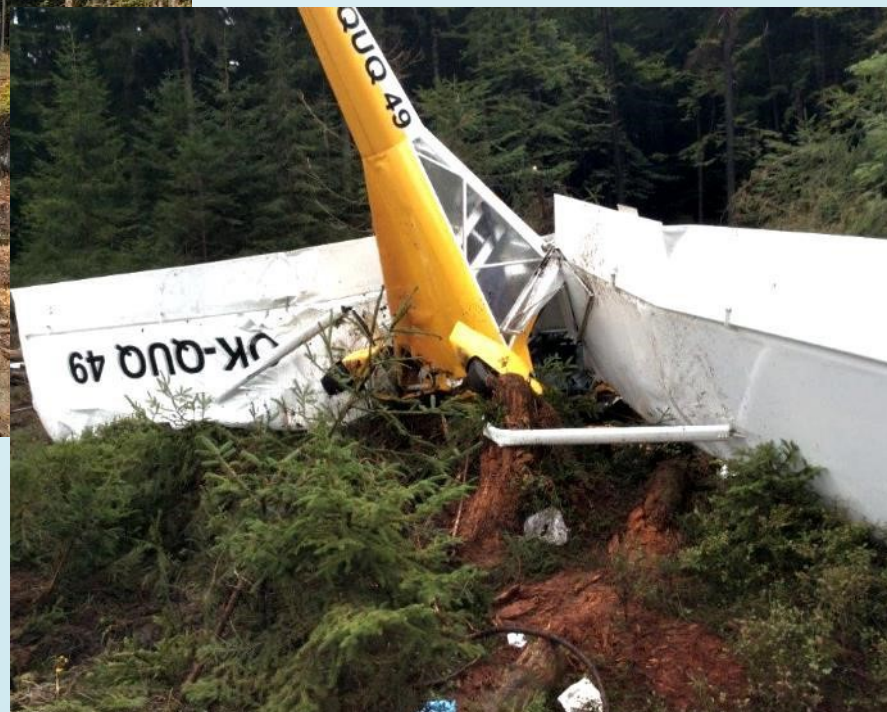
- ➔ Pilot s další osobou na palubě prováděl rekreační navigační let v oblasti Lužických hor, kterou dobře znal
- ➔ Povětrnostní podmínky na kritickém úseku trati letu neodpovídaly pravidlům letu VFR.
- ➔ Pilot vědomě snížil výšku letu pod 150 m AGL a při snížené dohlednosti umocněné blížícím se západem slunce pokračoval v letu.
- ➔ Po přelétnutí horského hřebene se povětrnostní podmínky extrémně zhoršily a pilot se rozhodl opustit oblast zatáčkou o 180°.
- ➔ Při tomto manévru se UL letoun dostal do rotorového proudění za překážkou a horský hřeben nebyl schopen přeletět ani při maximálním výkonu.
- ➔ Pilot se rozhodnul pro nouzové přistání do terénu.
- ➔ Při tvrdém přistání na lesní mýtinu došlo k převrácení UL letounu.
- ➔ UL letoun byl nárazem do překážky zničen.
- ➔ Posádka UL letounu utrpěla vážná zranění.

Místo letecké nehody UL letounu Aeroprakt 22L2 následující den.

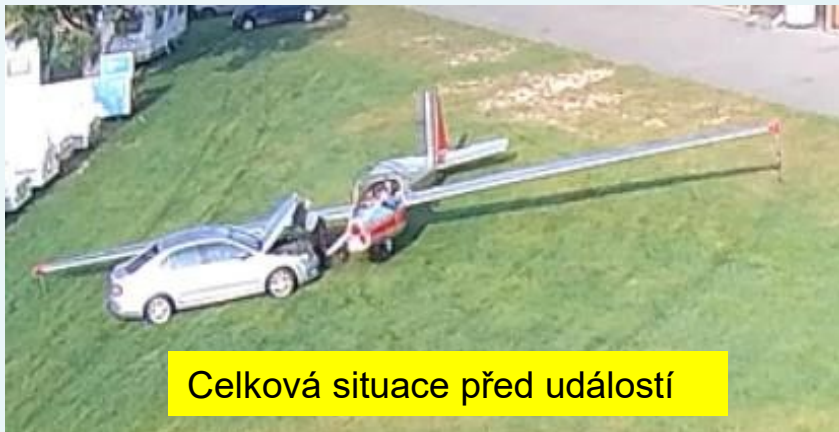
- ➔ Vozidlo začalo zvolna couvat ven z prostoru před křídlem a ve stejné době se pilot-žák sklonil dolů pro startovací kabely, uchopil je do levé ruky a rozešel se dopředu podél kluzáku, přímo do prostoru točící se vrtule. Procházel příliš blízko rotující vrtule a její listy jej zasáhly do levé ruky.
- ➔ Došlo k těžkému poranění levé ruky pilota-žáka: loketního kloubu, loketní a pažní kosti a prstů.
- ➔ Dále došlo k destrukci vnějších částí dřevěných vrtulových listů.

Celková situace před událostí
