CZ-21-0384

# ZÁVĚREČNÁ ZPRÁVA

**o odborném zjišťování příčin letecké nehody  
motorového kluzáku L 13 SEH Vivat  
poznávací značky OK-8130  
na letišti Šumperk dne 8. 7. 2021**

Praha  
Srpen 2022

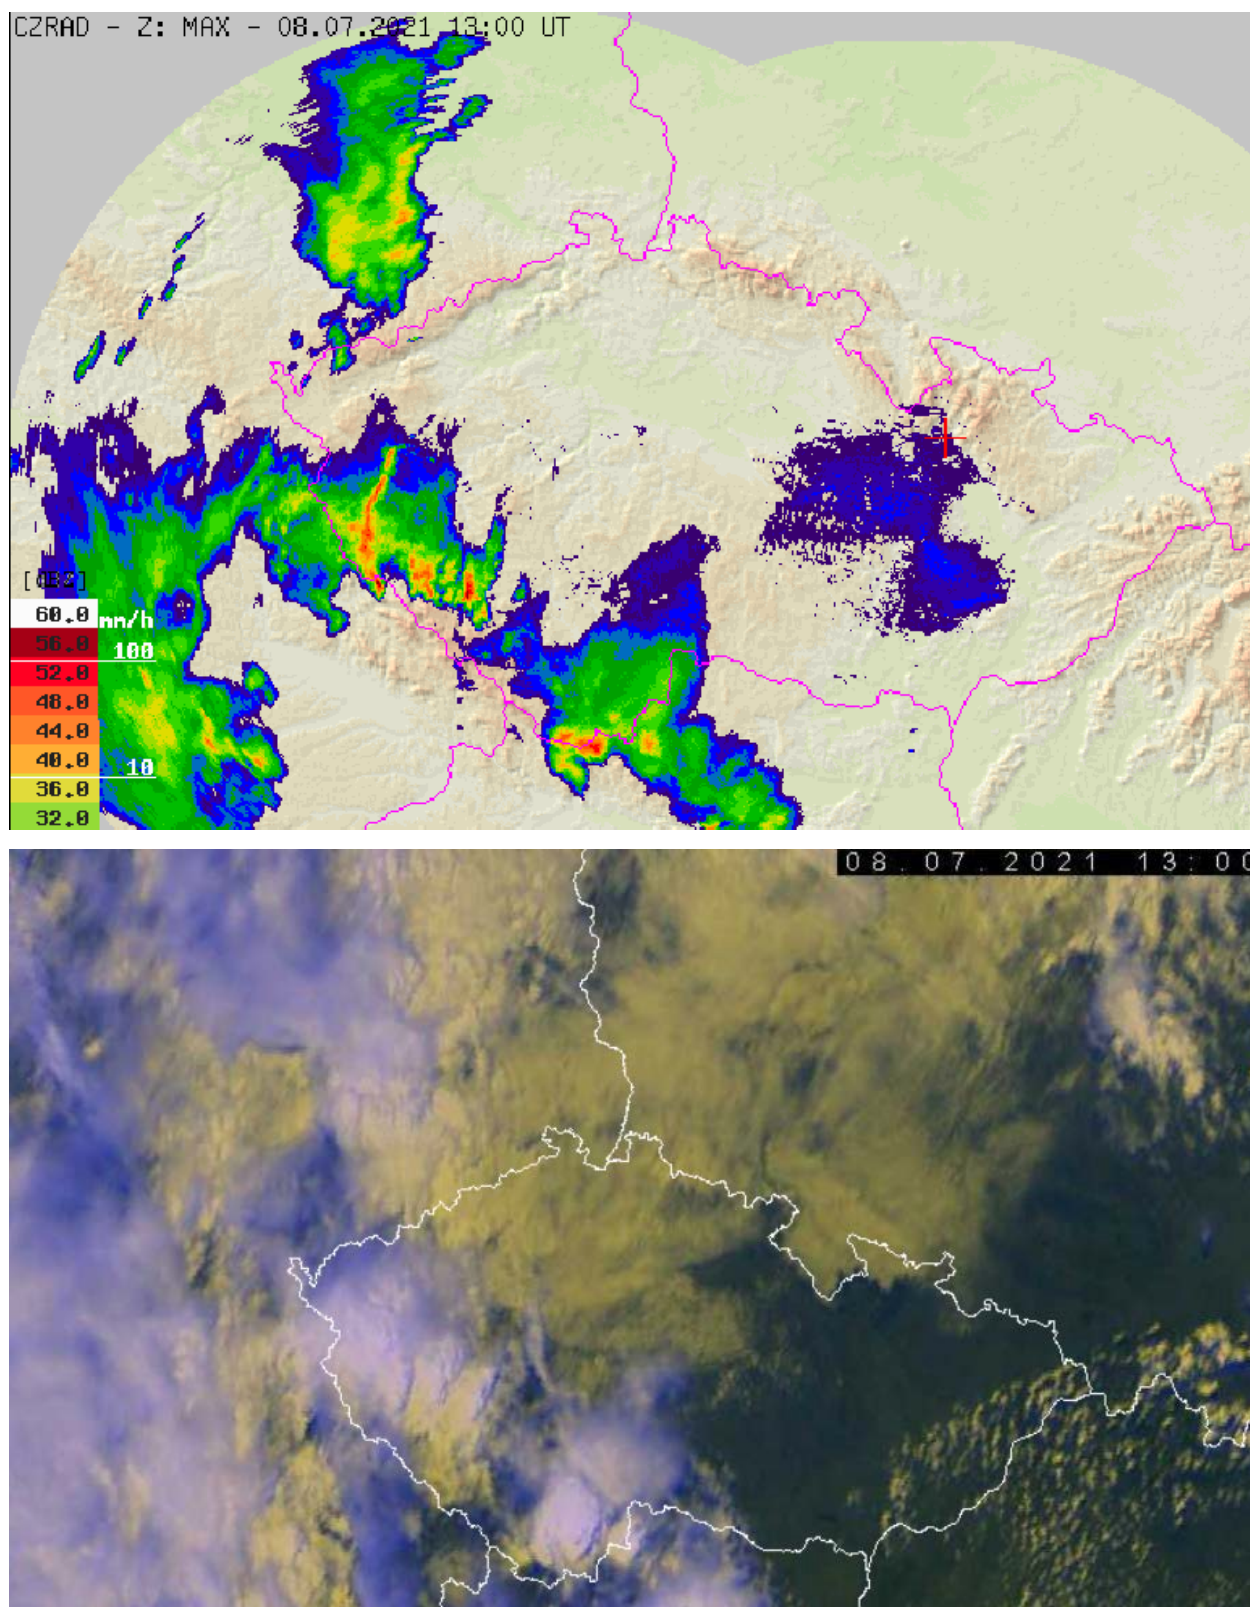
V oblasti letecké nehody vál přízemní proměnlivý vítr 090°-180°o rychlosti 2 až 4 m/s. Dohlednost se pohybovala nad 10 km. Bylo polojasno až oblačno, ojediněle přeháňky. Teplota se pohybovala kolem 25 °C. Slabá mechanická turbulence až do 1500 m. Oblačnost nízká typu Sc, Cu. Tlak QNH 1018-1021 hPa, slabý až mírný pokles.

Obr. 5 – Radarový a družicový snímek z 8. 7. 2021 13:00 UTC.
