CZ-22-0126

# **ZÁVĚREČNÁ ZPRÁVA**

**o odborném zjišťování příčin letecké nehody  
UL vrtulníku CH 77 Ranabot  
poznávací značky OK-WHA 83  
v ATZ LKOL  
ze dne 11. března 2022**

Praha  
únor 2023

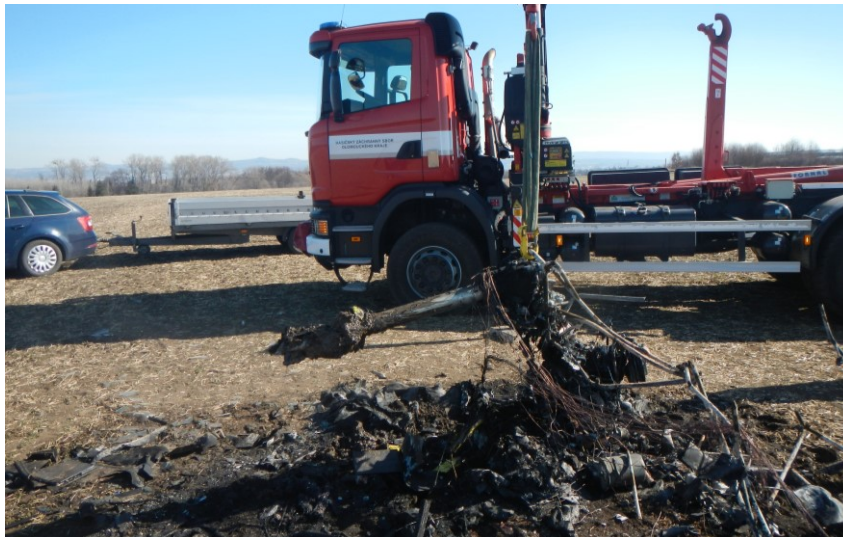
Po ohledání místa letecké nehody byly volně ležící komponenty zdokumentovány a odvezeny na LKBO. Následující den po nehodě byly trosky trupu UL vrtulníku vyproštěny technikou HZS a společně s uloženými komponenty přepraveny na pracoviště ÚZPLN k dalšímu odbornému zkoumání.

Obr. 5 – Vyprošťování trosk technikou HZS
