## Rozbor bezpečnosti za 3. čtvrtletí 2023

## Vybrané ukazatele – 3. čtvrtletí 2023

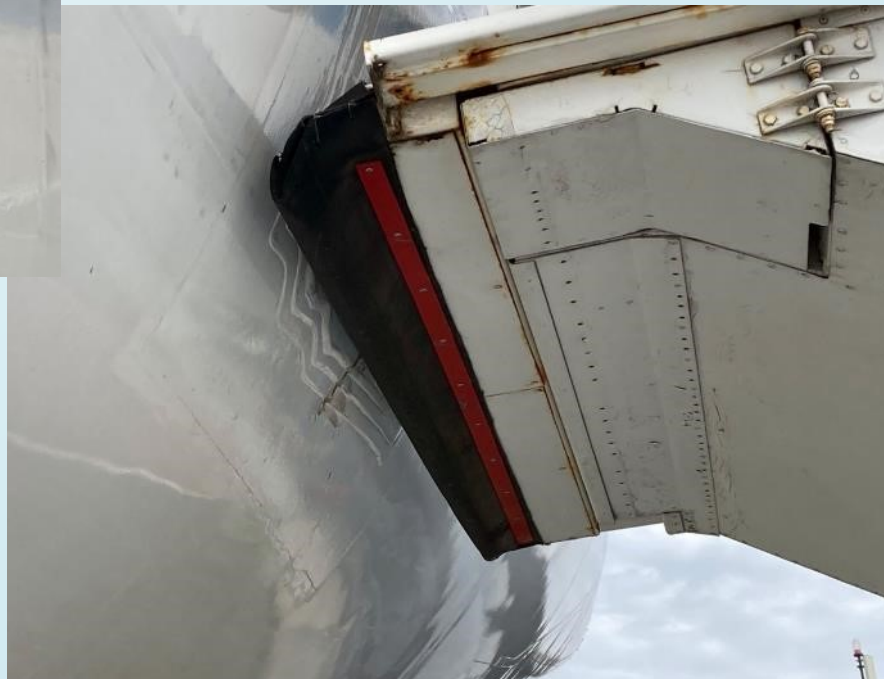
- ➔ Po přistání na LKTB byly k zadním dveřím letounu českého dopravce přistaveny výstupní schody pro cestující.
- ➔ Během přistavení výstupních schodů došlo ke kontaktu schodů s trupem letounu.
- ➔ Došlo k poškození trupu letounu – viditelnému prohnutí trupu a rýze v délce 15 cm.
- ➔ Letoun byl uzemněn na LKTB a poté provedl technický přelet do údržbové organizace do LRBC (Bacau) na maximální výšce letu 10 000 ft.
- ➔ Letoun byl po provedené opravě uvolněn zpět do provozu.

Poškození trupu letounu

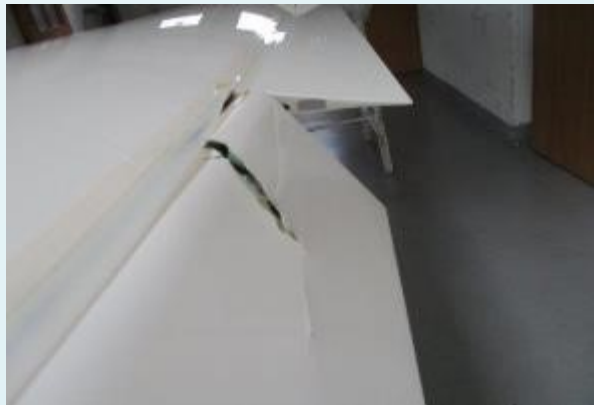
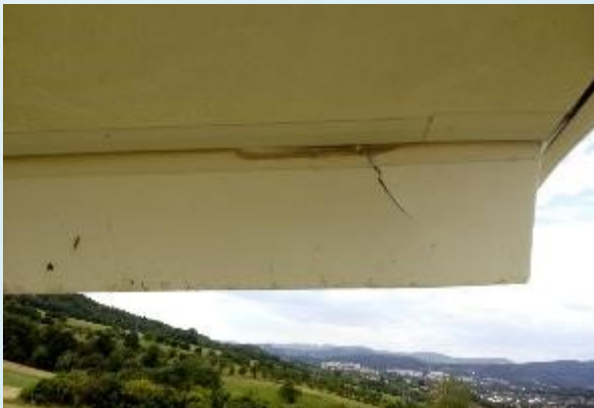
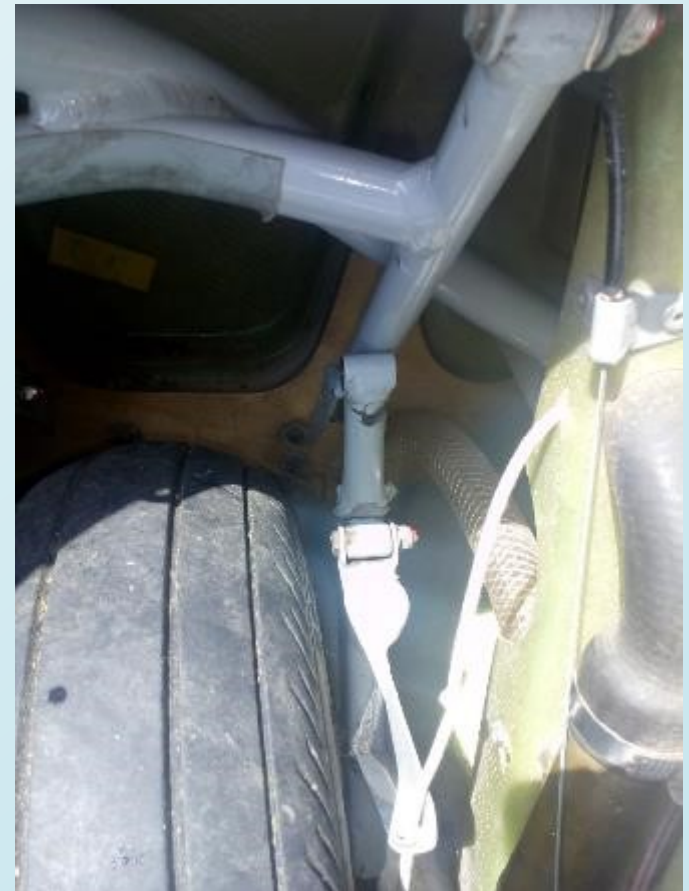
- ➔ Bylo poškozeno uchycení výškového a směrového kormidla, levé křídélko, winglet levé poloviny křídla, pravá vztlaková klapka, byla vylomena konstrukce podvozku a poškozena kabina.
- ➔ Pilot nebyl zraněn.

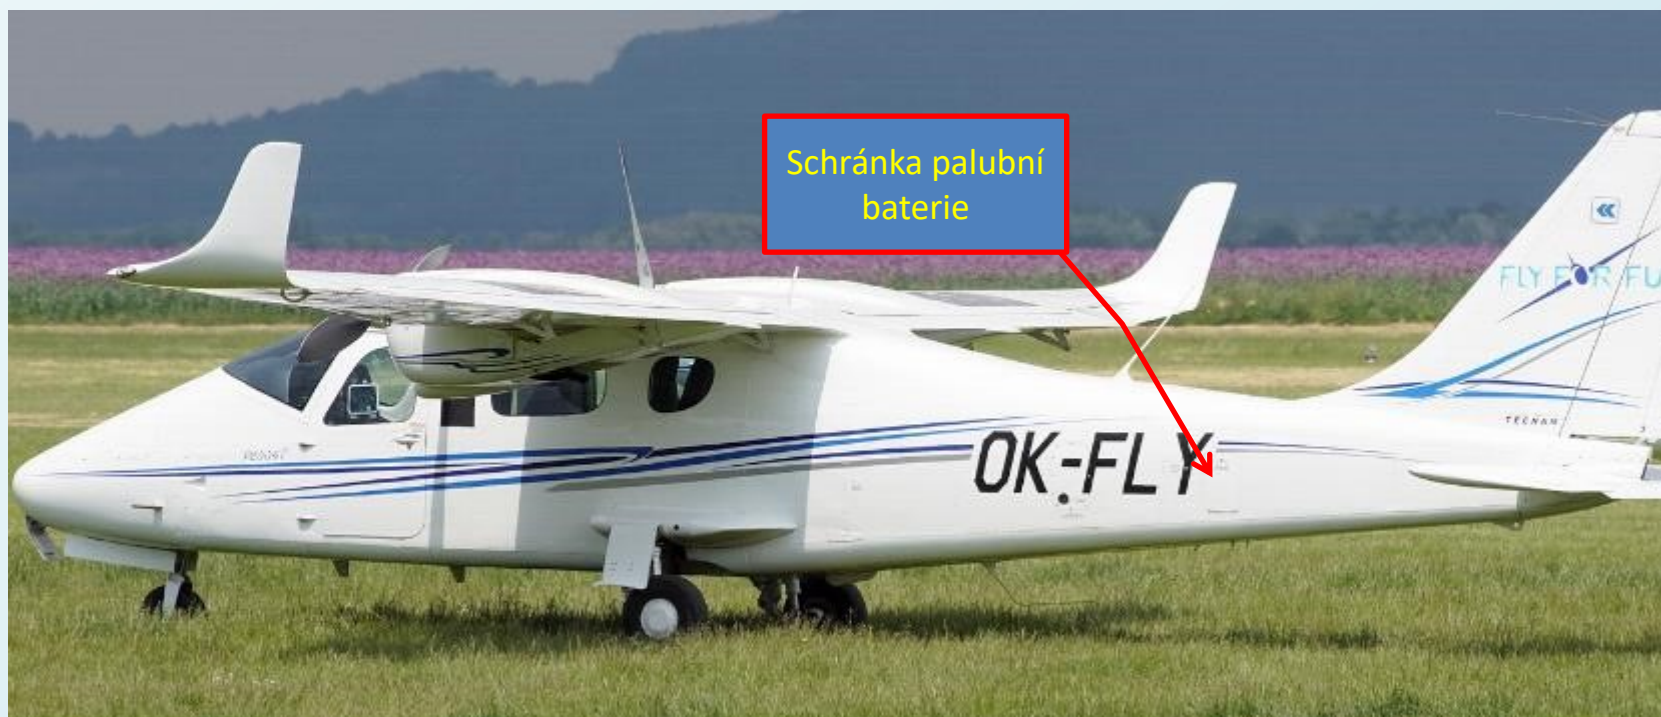
Umístění palubní baterie v letounu Tecnam P2006T

- ➔ Baterie byla ihned odpojena. Bylo zjištěno poškození silových elektrických kabelů třením o hranu trupu. Prodření izolace kabelů způsobilo elektrický zkrat.
- ➔ Další poškození a promáčkliny způsobené nárazem baterie do trupu byly nalezeny za dvířky baterie.

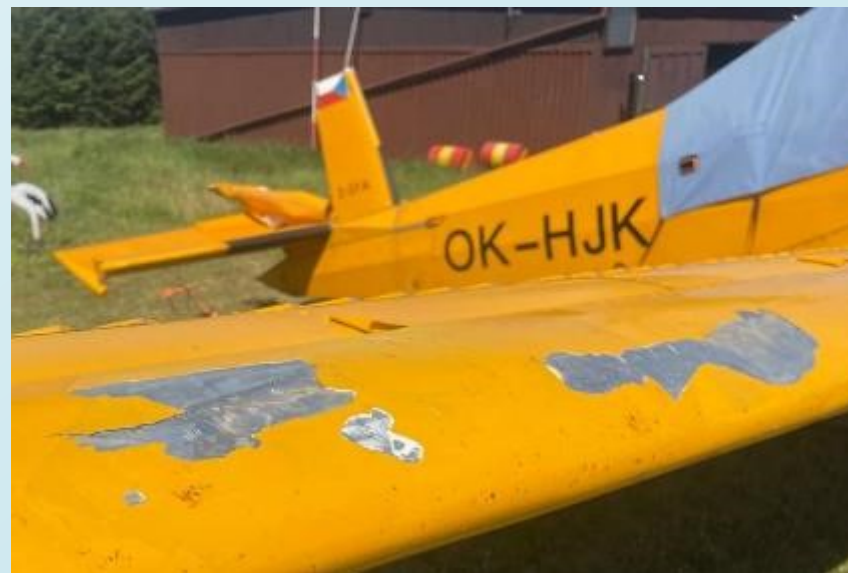
- ➔ Pilot prováděl LCHČ na ošetřované ploše.
- ➔ Pilot provedl nad plochou kontrolní průlet.
- ➔ Při třetím pracovním průletu během aplikace došlo ke kontaktu s elektrickým vodičem a k jeho následnému přetržení.
- ➔ Pilot nezraněn přistál na letišti Chornice.
- ➔ Na letounu byly po kontaktu s vodičem poškozeny ocasní plochy, vrtule a horní potah pravé poloviny křídla.

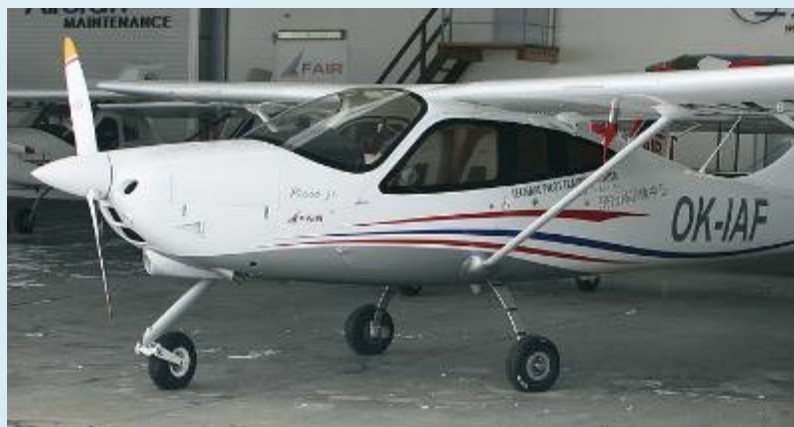
- ➔ Posádka pojížděla s letounem ke vzletu. Během pojíždění po jezdové dráze došlo ke kolapsu předního podvozku.
- ➔ Z vidlice podvozkové nohy se uvolnila a vypadla osa kola podvozku. V důsledku toho se letoun naklonil na před a při pracujícím motoru došlo ke zničení vrtule a vylomení přistávacího reflektoru.
- ➔ K poškození upevnění osy kola došlo v důsledku únavové trhliny.

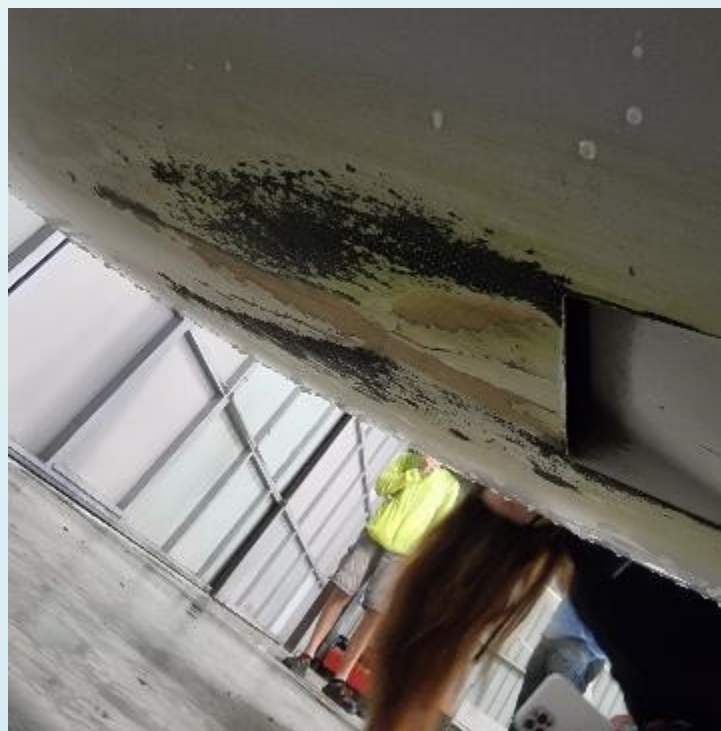
- ➔ Kluzák bez vysunutého podvozku dosedl na travnatou RWY 15 a zastavil se cca po 150 metrech.
- ➔ Spodní část trupu kluzáku nesla stopy malého poškození.

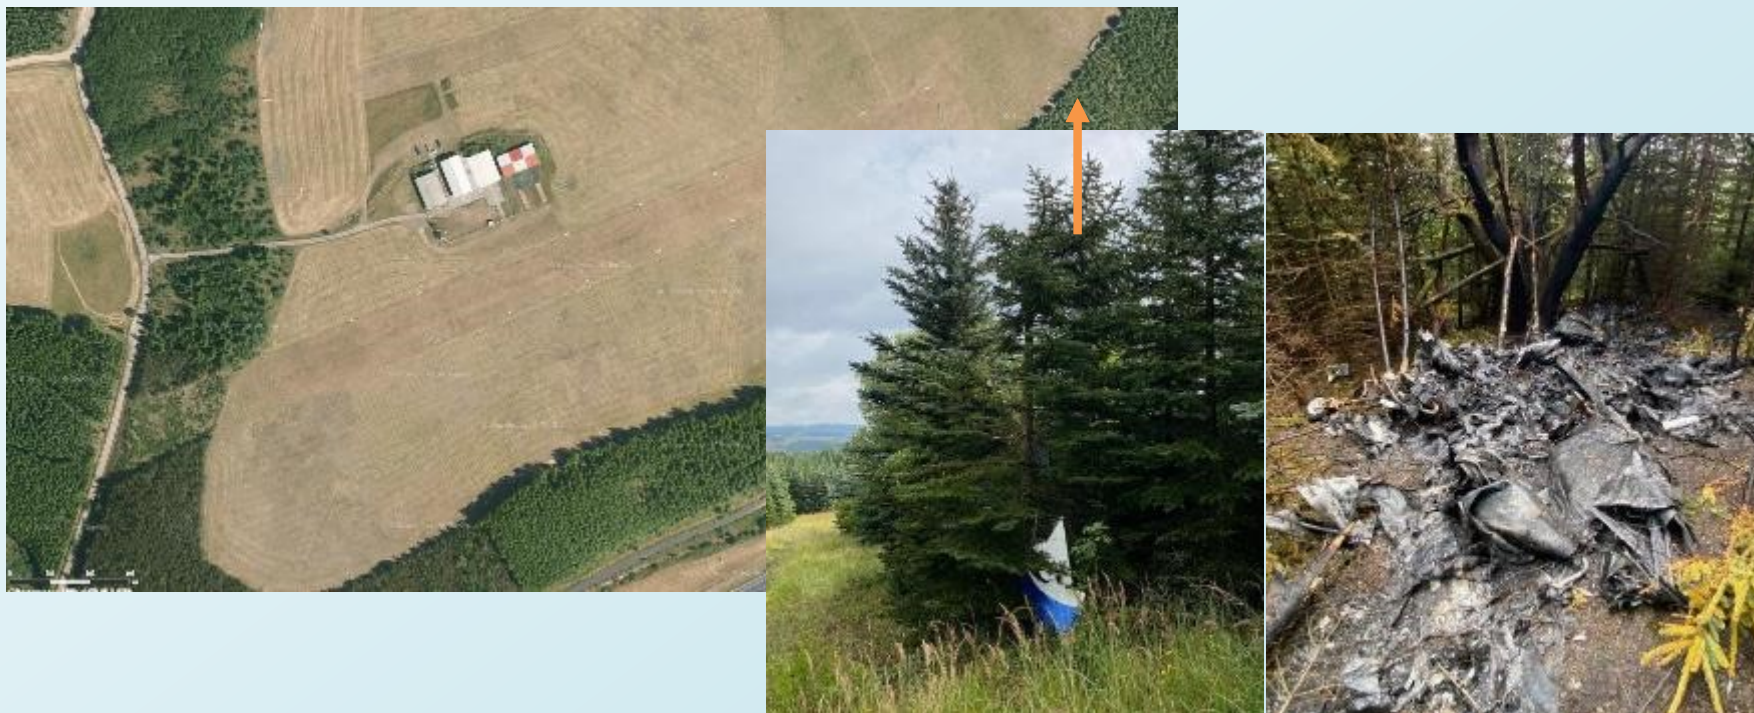
- ➔ Po kontaktu s dřevinou byl UL letoun stržen doprava, zbrzděn pohybem mezi stromy a dopadl na zem.
- ➔ Ihned po dopadu opustila nezraněná posádka vlastními silami UL letoun, který krátce na to začal hořet.
- ➔ Při požáru došlo k aktivaci balistického záchranného padákového systému.

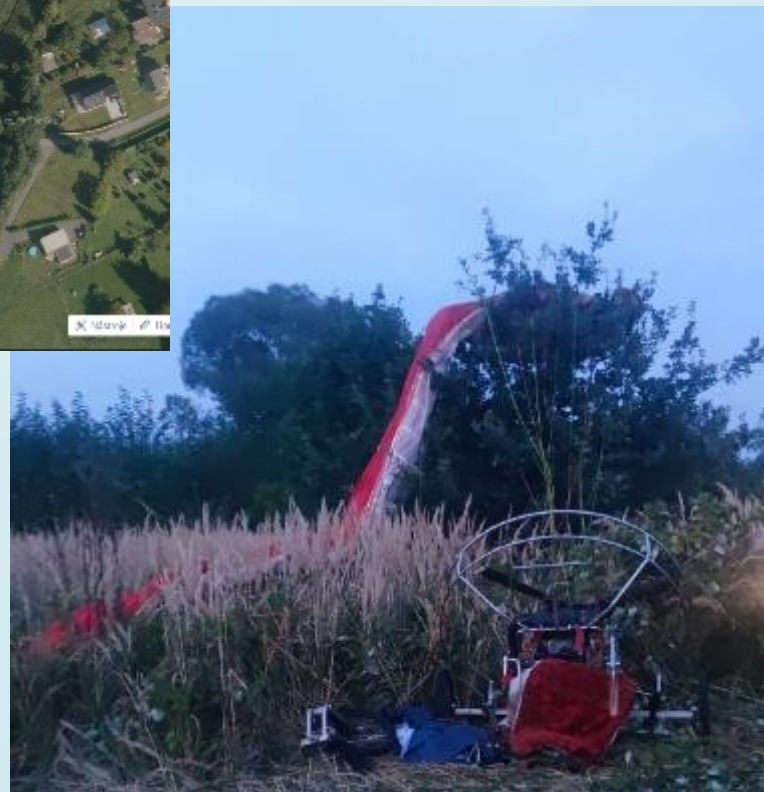
Plocha SLZ LKMIST a stav MPK po letecké nehodě

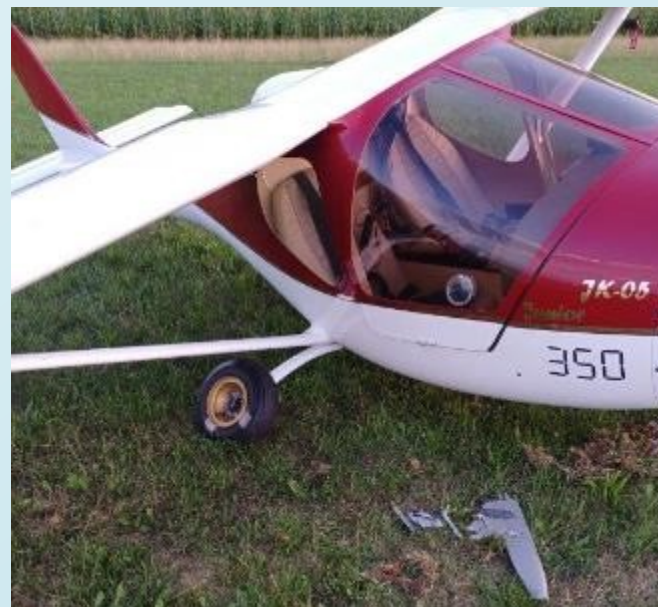
Datum: 18. 8. 2023  
Typ: UL letoun Jak 05 Junior  
Místo: LKHLAS (plocha SLZ Hláska)

- ➔ Při přistávání na LKHLAS došlo k vysokému podrovnání.
- ➔ Následně došlo k pádu UL letounu na dráhu.
- ➔ Na ULL byla působením sil při dopadu vylomená přední a pravá podvozková noha, poškozená vrtule a motor.
- ➔ Při letecké nehodě nedošlo ke zranění pilota.

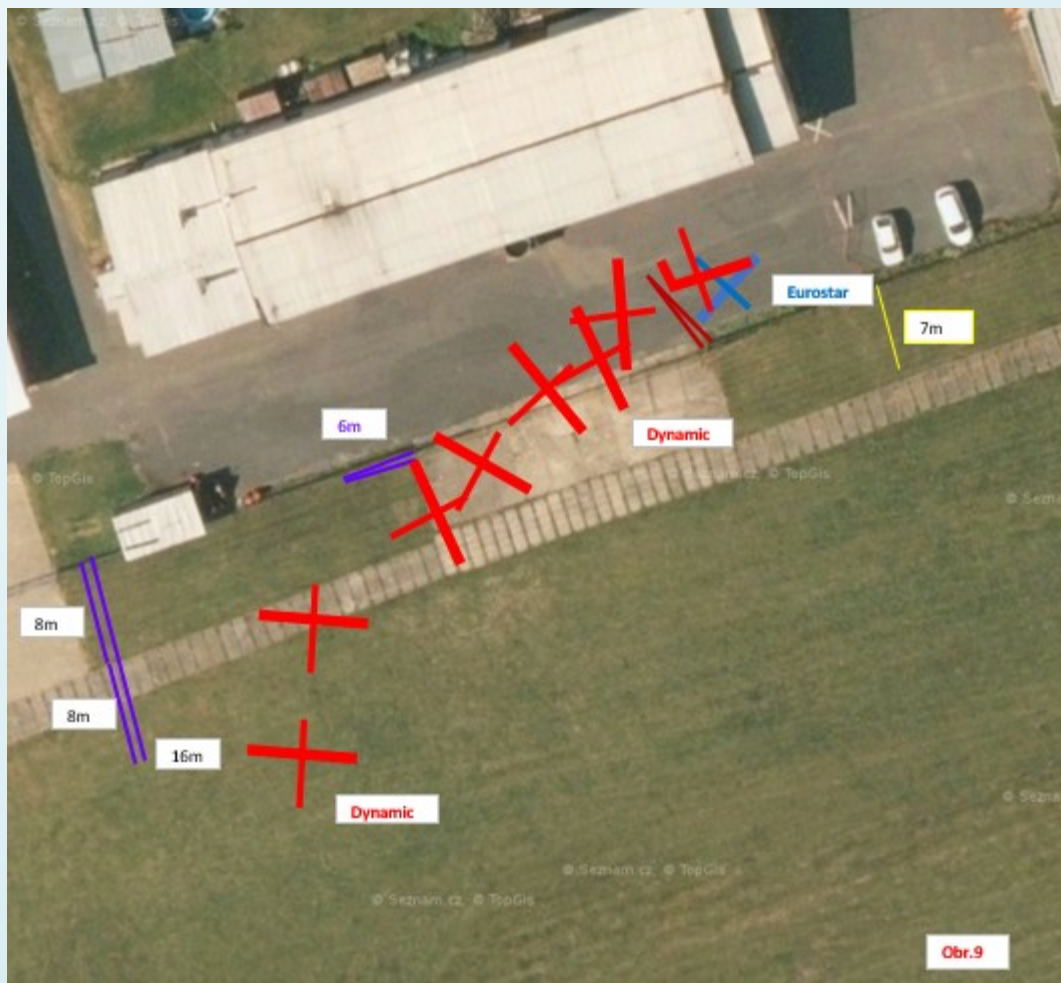
- ➔ UL letoun Dynamic poté již v malé rychlosti narazil do boku UL letounu Eurostar.
- ➔ Současně i otvírající se krajní část zasažené branky narazila na vnější hranu pravé poloviny křídla UL letounu Eurostar.
- ➔ Na UL letounech bylo zjištěno následující poškození:
- ➔ EV 97 Eurostar:
  - ➔ Křídélko pravé poloviny křídla.
  - ➔ Pravá hrana výškovky – od horního prutu antény Dynamicu.
  - ➔ Svislé poškození trupu z pravé strany za kabinou – od vrtule.
  - ➔ Rozbitá pravá zadní část průhledného krytu kabiny – od vrtule.

- Přelomená levá polovina křídla – od kontaktu vnější hrany s pevným levým sloupkem branky.
- Přeražená pravá polovina křídla – od nárazu do volného spojovacího sloupu pravé části branky v plotu mezi letovou plochou a asfaltovou plochou před hangárem.
- Spodní část směrovky – vlečená po zemi po zhroucení levého kola hlavního podvozku.
- Prasklá vzpěra levého kola hlavního podvozku – od bočního tlaku otvírající se branky.
- Ohnutá pístnice hydraulického válce podvozkového kola.
- Prasklá vzpěra předního podvozkového kola – od bočního tlaku otvírající se branky.
- Ulomené všechny tři listy vrtule.

Zákres situace a pohybu UL letounu Dynamic

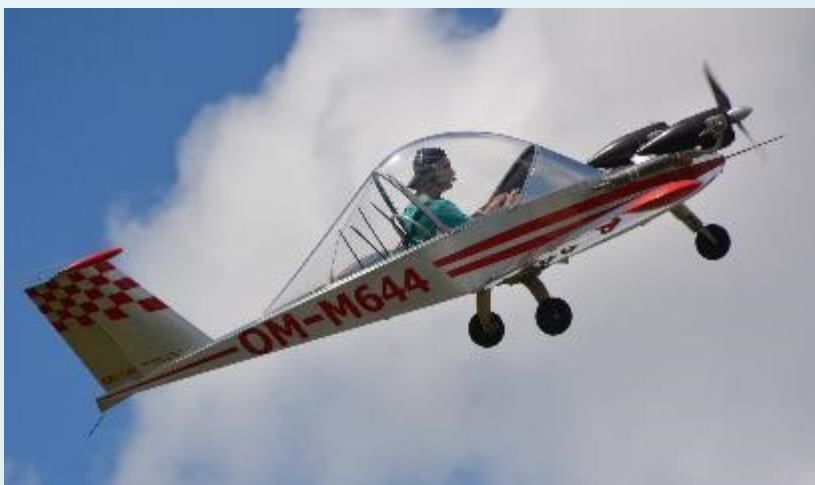
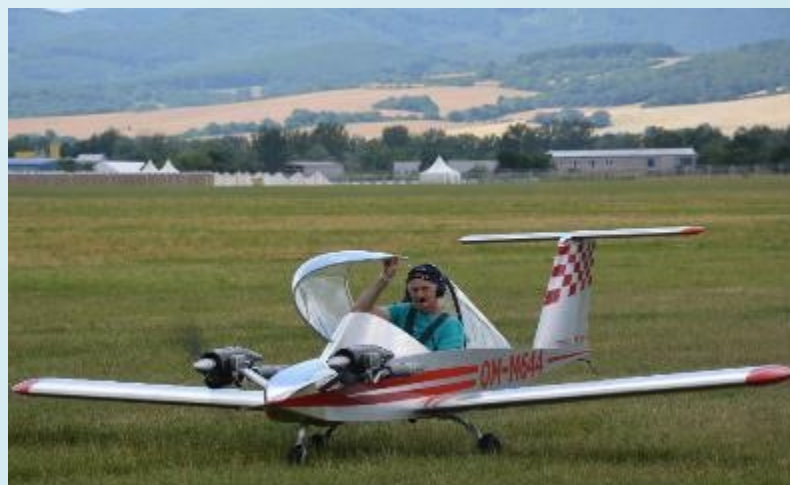
Colomban MC-15 Cri-Cri

- ➔ UL letoun byl dopadem a následnou rotací zničen. Pilot byl lehce zraněn. Nedošlo k úniku provozních kapalin a nevznikla žádná škoda na majetku třetího subjektu.
- ➔ Příčinou vysazení levého motoru byla závada na karburátoru levého motoru.

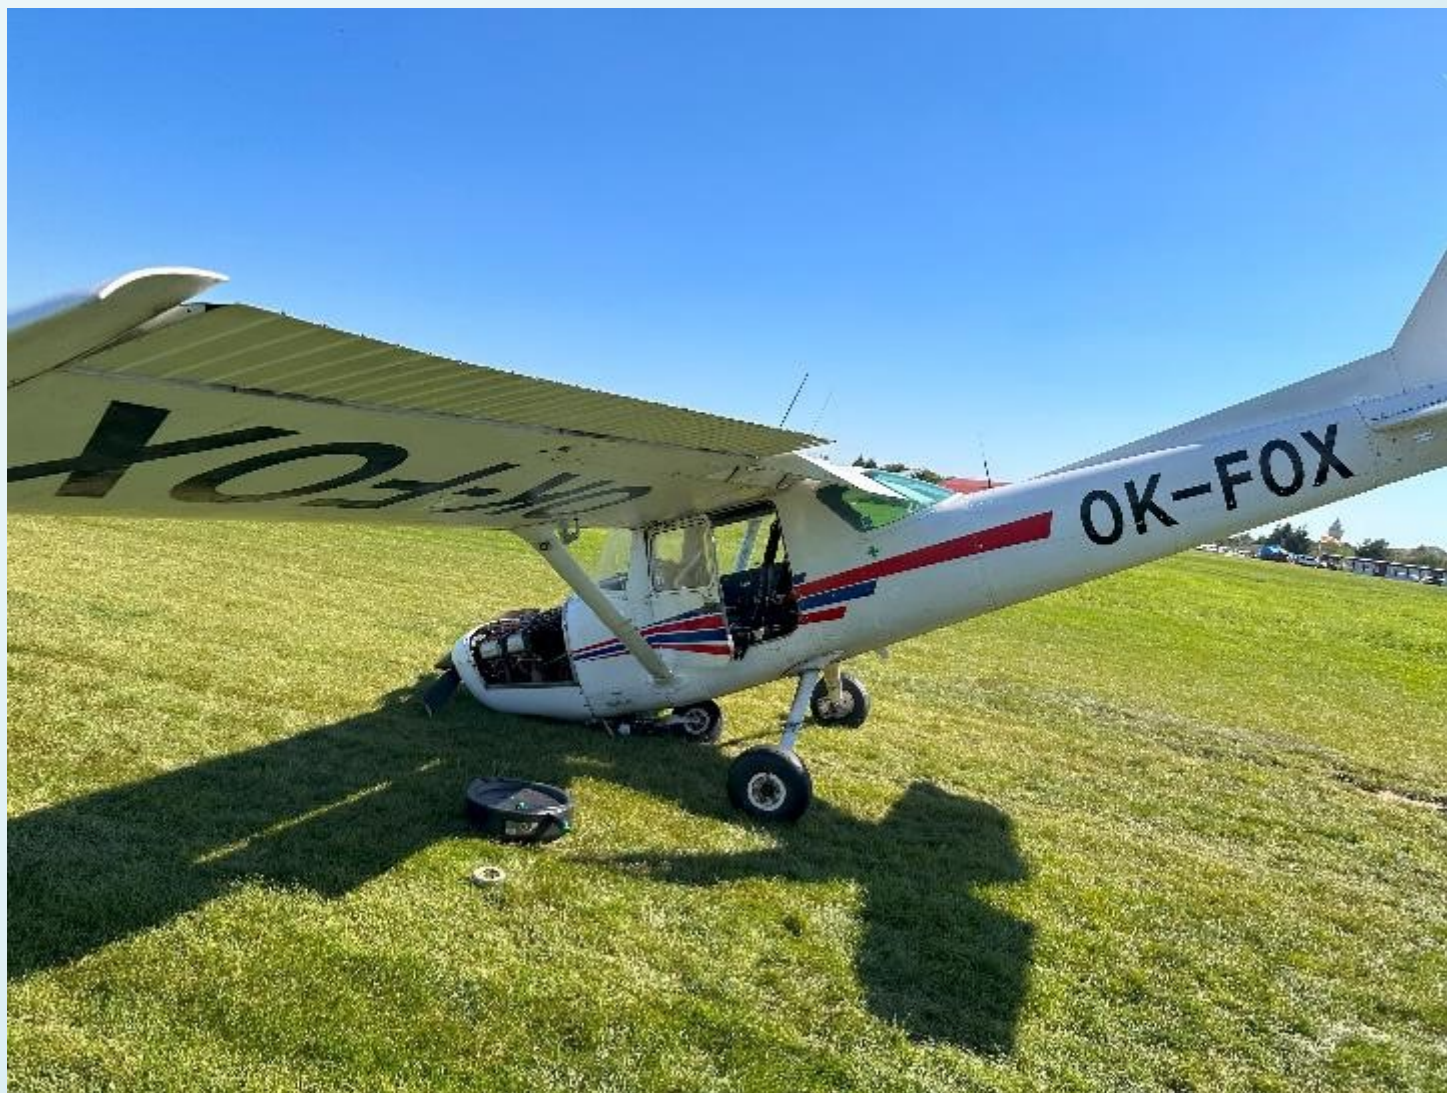
- ➔ Pilot tuzemské výcvikové organizace provedl s letounem přistání na RWY 05L na vyšší rychlosti.
- ➔ Po odskočení letounu pilot neprovedl Go Around, ale pokusil se přistát.
- ➔ Příliš potlačil a letoun tvrdě dosedl na předový podvozek.
- ➔ Došlo k vylomení předového podvozku a násilnému zastavení motoru.
- ➔ Motor byl odeslán ke kontrole do schválené servisní organizace.
- ➔ Byla provedena výměna vrtule a motorového lože.
- ➔ Žádná další poškození na letounu nebyla zjištěna.
- ➔ Pilot nebyl zraněn.

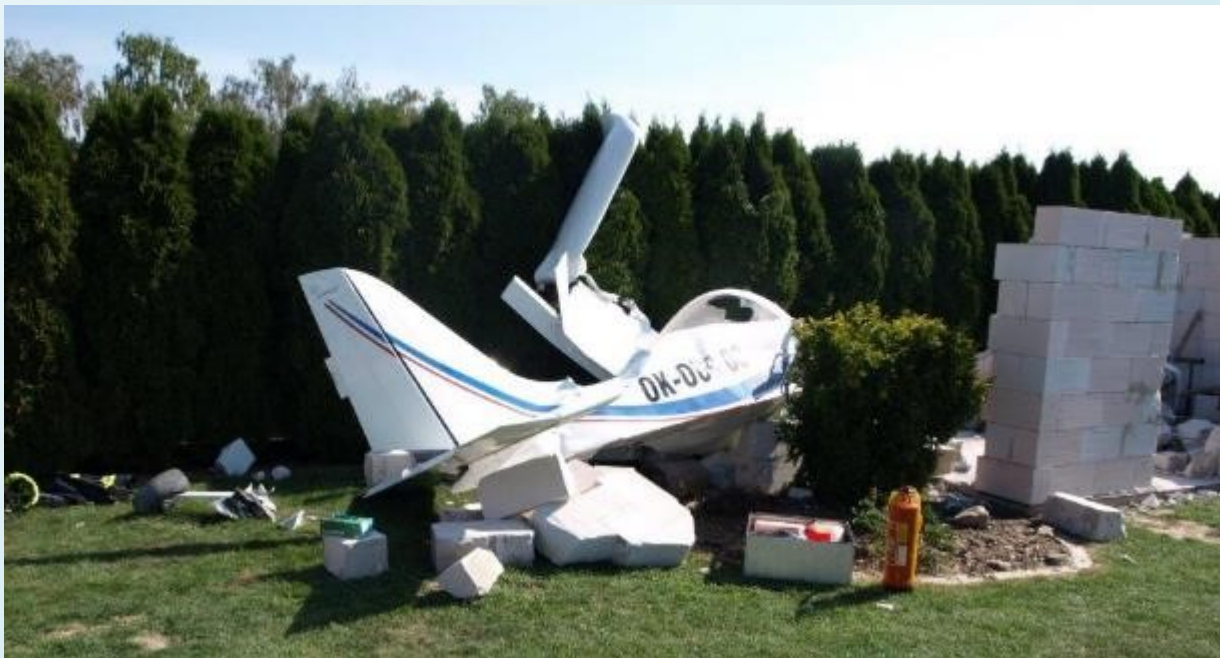
- ➔ Po cca jedné otočce UL letoun narazil pod velkým úhlem do rozestavěného zahradního domku, který se nacházel na pozemku na jižním okraji obce Tlustice.
- ➔ UL letoun byl nárazem do země zničen.
- ➔ Posádka v troskách UL letounu zahynula.

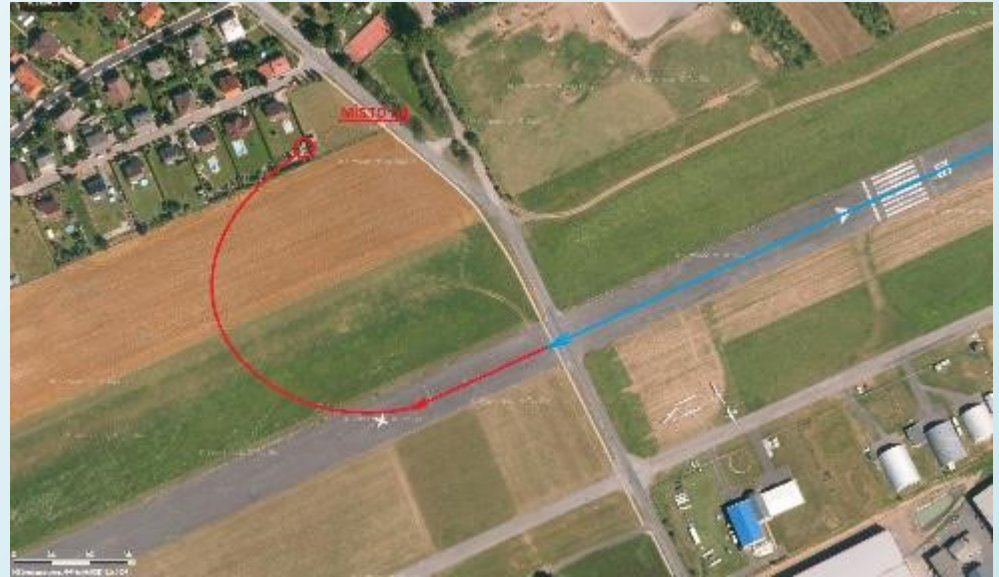
- ➔ Během předešlých letů řešil pilot problémy s výkonem motoru.
- ➔ Piloti použili zcela nevhodnou obuv pro pilotáž UL letounu.
- ➔ MTOM byla překročena o cca 70 kg.
- ➔ Motor měl nepravidelný chod a ztrácel výkon.
- ➔ Pohonná jednotka pracovala v průběhu celého letu.
- ➔ Pilot nebyl schopen s ohledem na výšku letu nárazu do země zabránit.

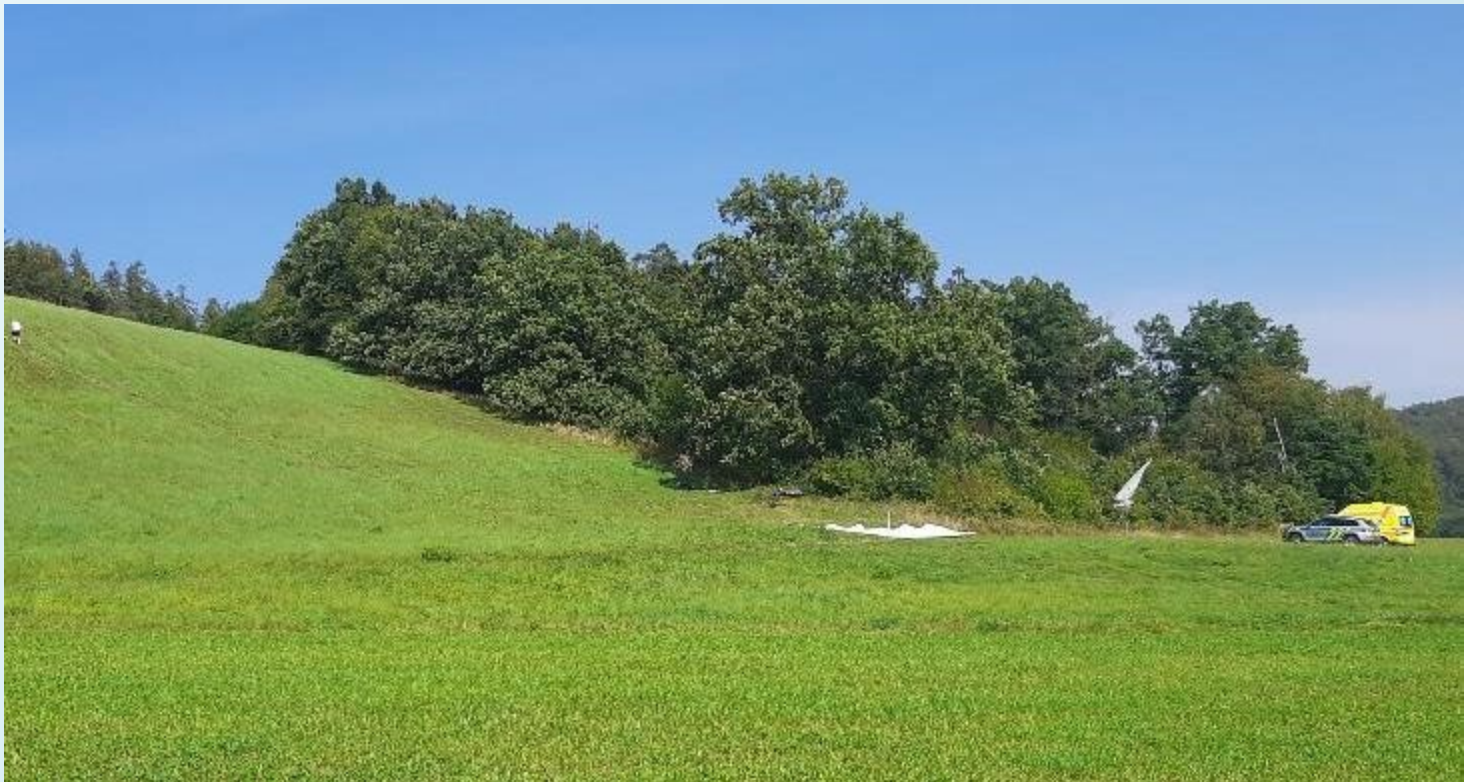
- ➔ Instruktor přivolal rychlou záchrannou službu.
- ➔ Pilotní žák utrpěl lehká zranění s jednodenní hospitalizací v nemocnici.
- ➔ ZK měl zlomenu levou trapézku.

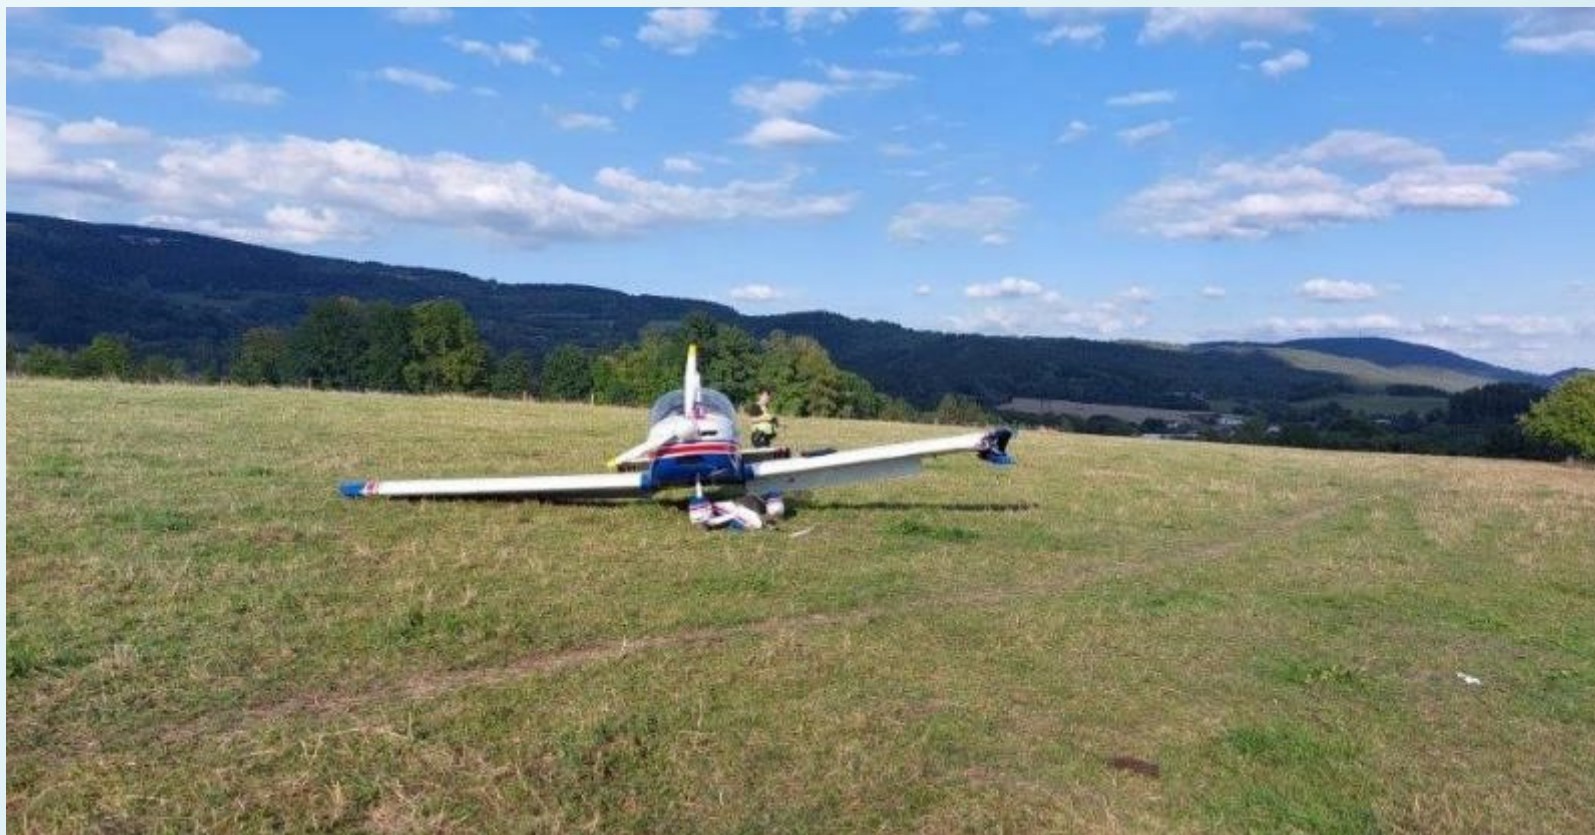
- ➔ Pilot prováděl přistání s poměrně dlouhým rozpočtem.
- ➔ Dle svědků byl na začátku dráhy ve výšce cca 50 m a dosednutí proběhlo až za polovinou dráhy a následné brzdění již nestačilo k zastavení.
- ➔ UL letoun přešel silnici na severním okraji letiště a zastavil se po cca 30 m na ohrazené pastvině.
- ➔ Během přejezdu silnice došlo ke střetu s osobním vozidlem, přetržení elektrického ohradníku a nárazu do ocelových sloupků.
- ➔ Příčinou byl dlouhý rozpočet v kombinaci s poměrně silným nárazovým zadním větrem.
