## Rozbor bezpečnosti za 4. čtvrtletí 2023

## Vybrané ukazatele – 4. čtvrtletí 2023

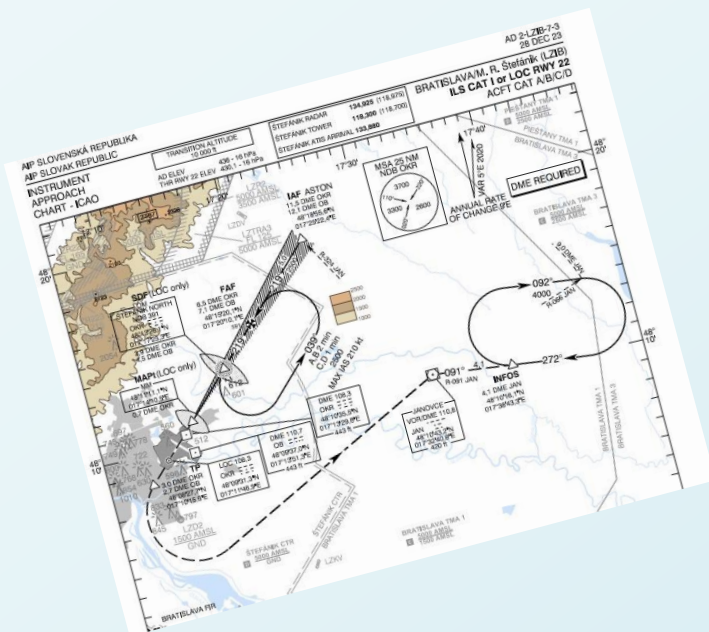
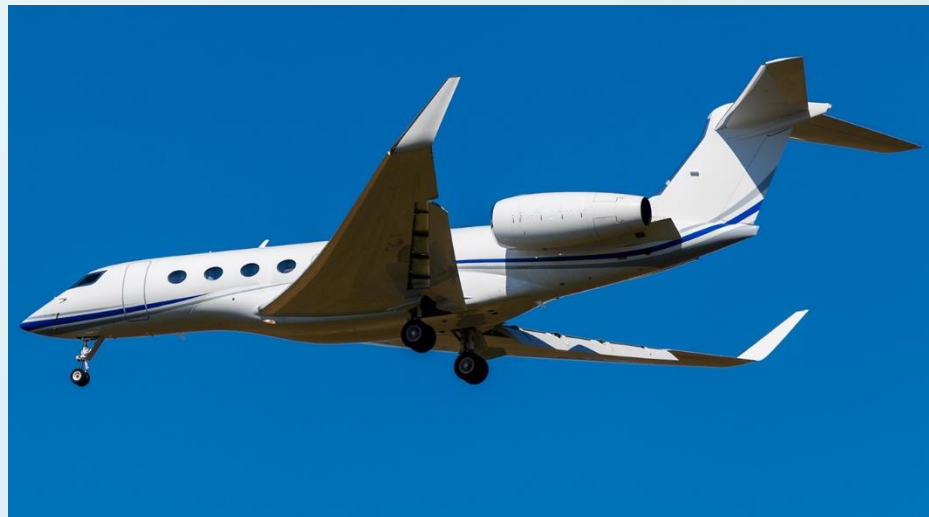
## Incident letounu Gulfstream G650 – pokračování

- ➔ Letoun znovu začal zatačat do přednastaveného kurzu RWY 22 (219°), proto PF opět odpojil AP.
- ➔ Vzhledem k velké výšce a možnosti nestabilizovaného přiblížení posádka zahájila postup nezdařeného přiblížení.
- ➔ PF omylem stiskl tlačítko pro odpojení A/T místo tlačítka TOGA, tah byl na krátkou chvíli ovládán ručně. Tlačítko TOGA bylo stisknuto na druhý pokus a rychlost byla automaticky nastavena na 220 kt.

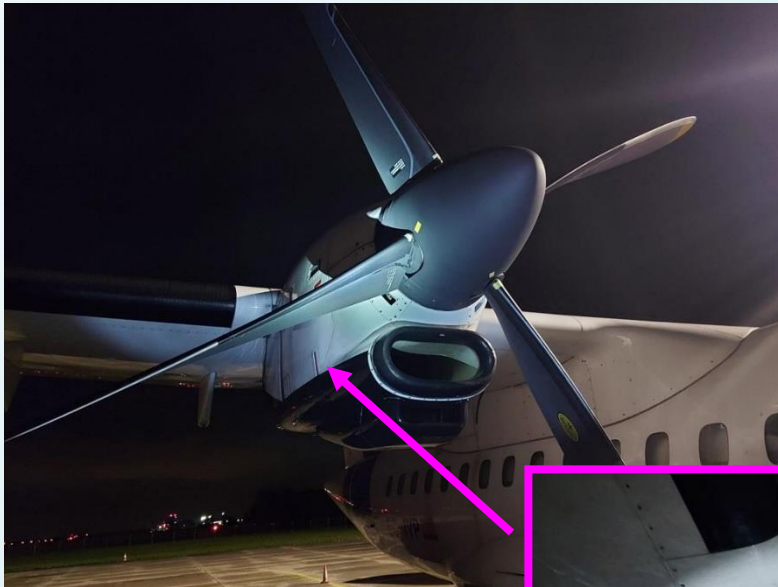
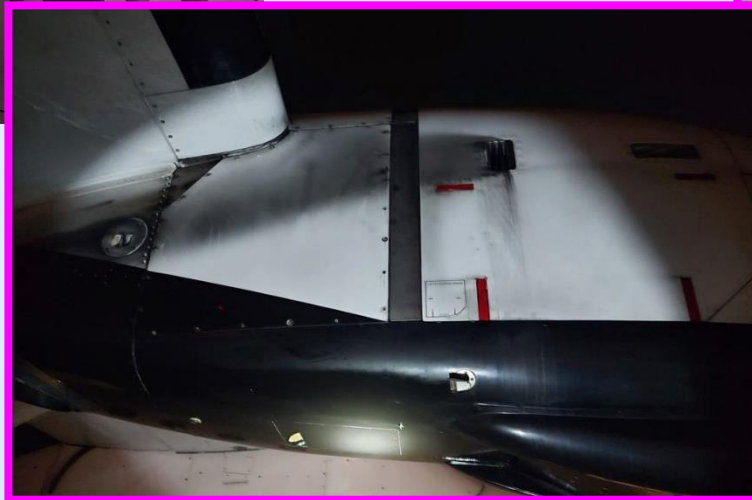
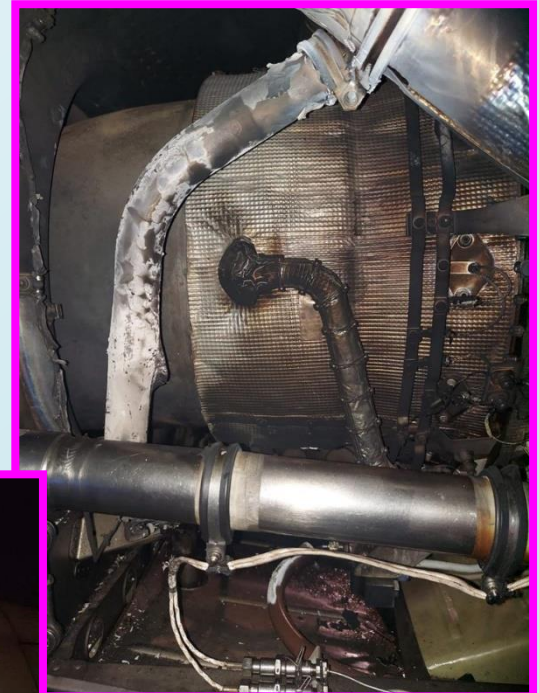
## Vážný incident letounu ATR 42-300(F) – pokračování

- ➔ Letoun úspěšně přistál na RWY 22 LKMT.
- ➔ HZS provedla kontrolu pravého motoru a celého letounu.
- ➔ V následujících dnech byla provedena externí prohlídka a boroskopie pravého motoru s následujícími výsledky:
  - po sejmutí kapotáže na zadní části motoru byly objeveny známky ohoření a poškození všech částí motoru způsobené jejich vystavení extrémním teplotám,
  - navzdory poškození nebyly objeveny žádné známky úniku paliva, oleje nebo hydraulické kapaliny,
  - boroskopií bylo objeveno největší poškození v oblasti nízkotlakého kompresoru a turbíny.
- ➔ Poškozený motor byl svěšen z letounu a proběhla jeho výměna za náhradní motor. Letoun byl uvolněn do provozu.
- ➔ Poškozený motor byl odeslán do Kanady na expertízu, která se uskuteční v následujících dnech.

- ➔ FDR a CVR byly zajištěny ihned po události a budou podrobeny dalším analýzám.

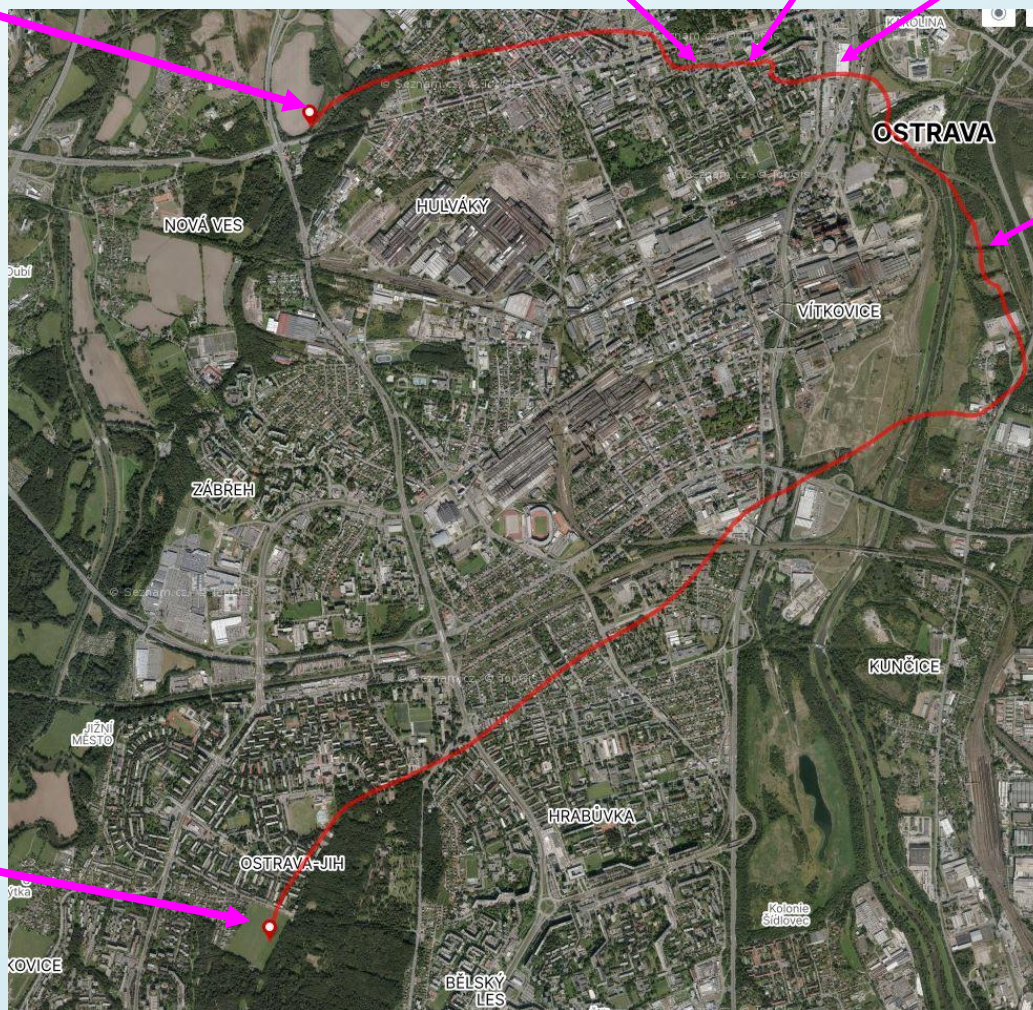
- ➔ Balón byl unášen východním prouděním na střed města, s omezeným počtem vhodných ploch pro přistání.
- ➔ Pilot provedl první pokus o přistání na parkovišti obchodního domu v městské části Karolína v ulici Vítkovská.
- ➔ S ohledem na obsazenost parkoviště a výškové překážky přerušil přistávací manévru a pokračoval v letu nad městem.
- ➔ Druhý pokus o přistání provedl na nádvoří mezi domy v ulici Zelená.
- ➔ Při přistávacím manévru obal balónu narazil do větví vzrostlého stromu.
- ➔ Pilot přerušil přistávací manévru a ve stoupání se koš balónu protáhl korunou stromu.
- ➔ Třetí pokus o přistání byl proveden ve stejné ulici na trávník u budovy střední školy.

Místo  
prvního  
přistání

Místo  
vzletu

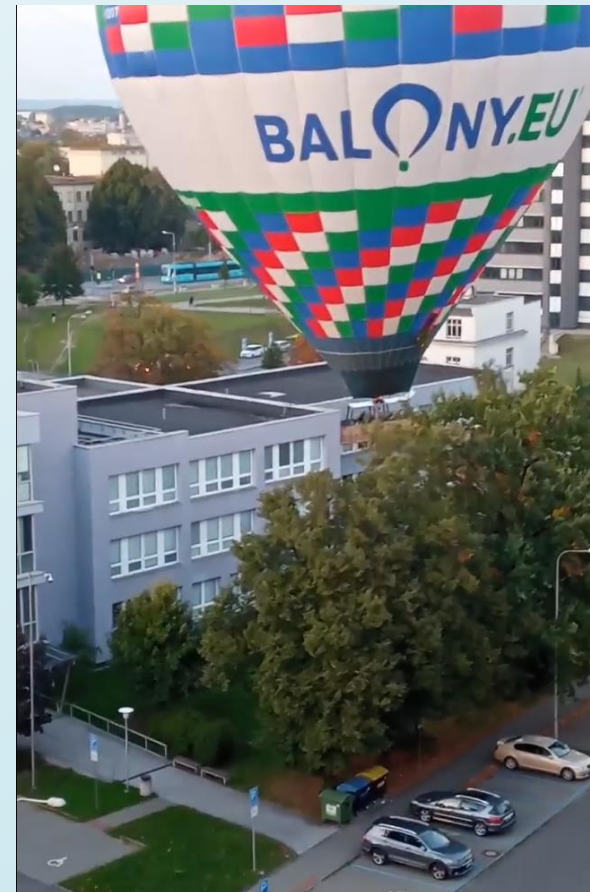
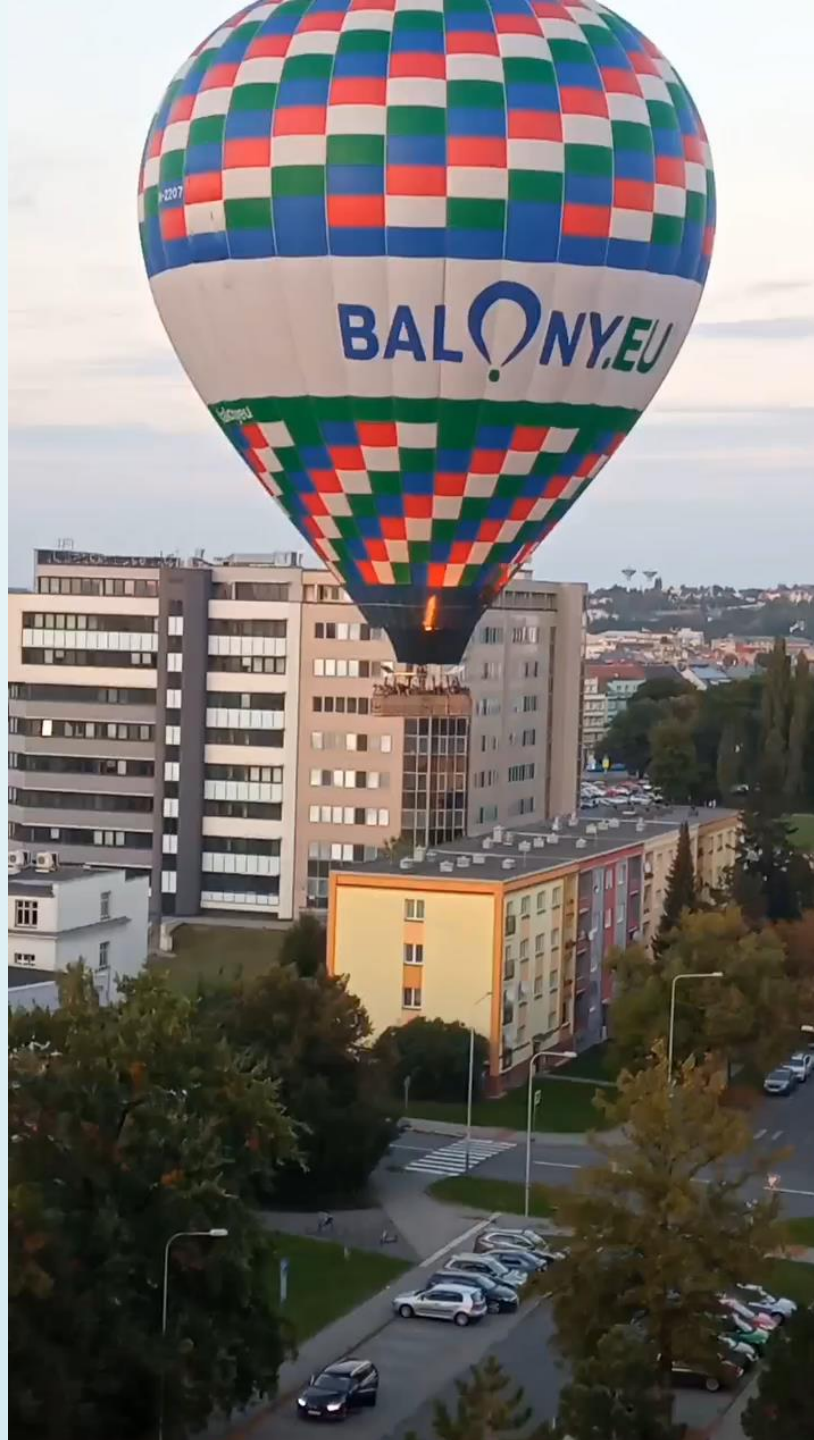
## Vážný incident balónu BB 142P – pokračování

- ➔ Pilot po vystoupení do bezpečné výšky pokračoval v letu západním směrem.
- ➔ Po minutí zástavby provedl přiblížení na louku na západním okraji městské části Hulváky.
- ➔ Přistání na louce provedl v 18:50 SELČ za asistence hlídky městské policie a pozemního doprovodu.
- ➔ Cestující po 1 h 45 min letu bezpečně opustili koš balónu.
- ➔ Posádka ani cestující nebyli zraněni.
- ➔ Došlo k malému poškození balónu (protržení obalu).
- ➔ Došlo ke škodám na majetku třetí osoby.

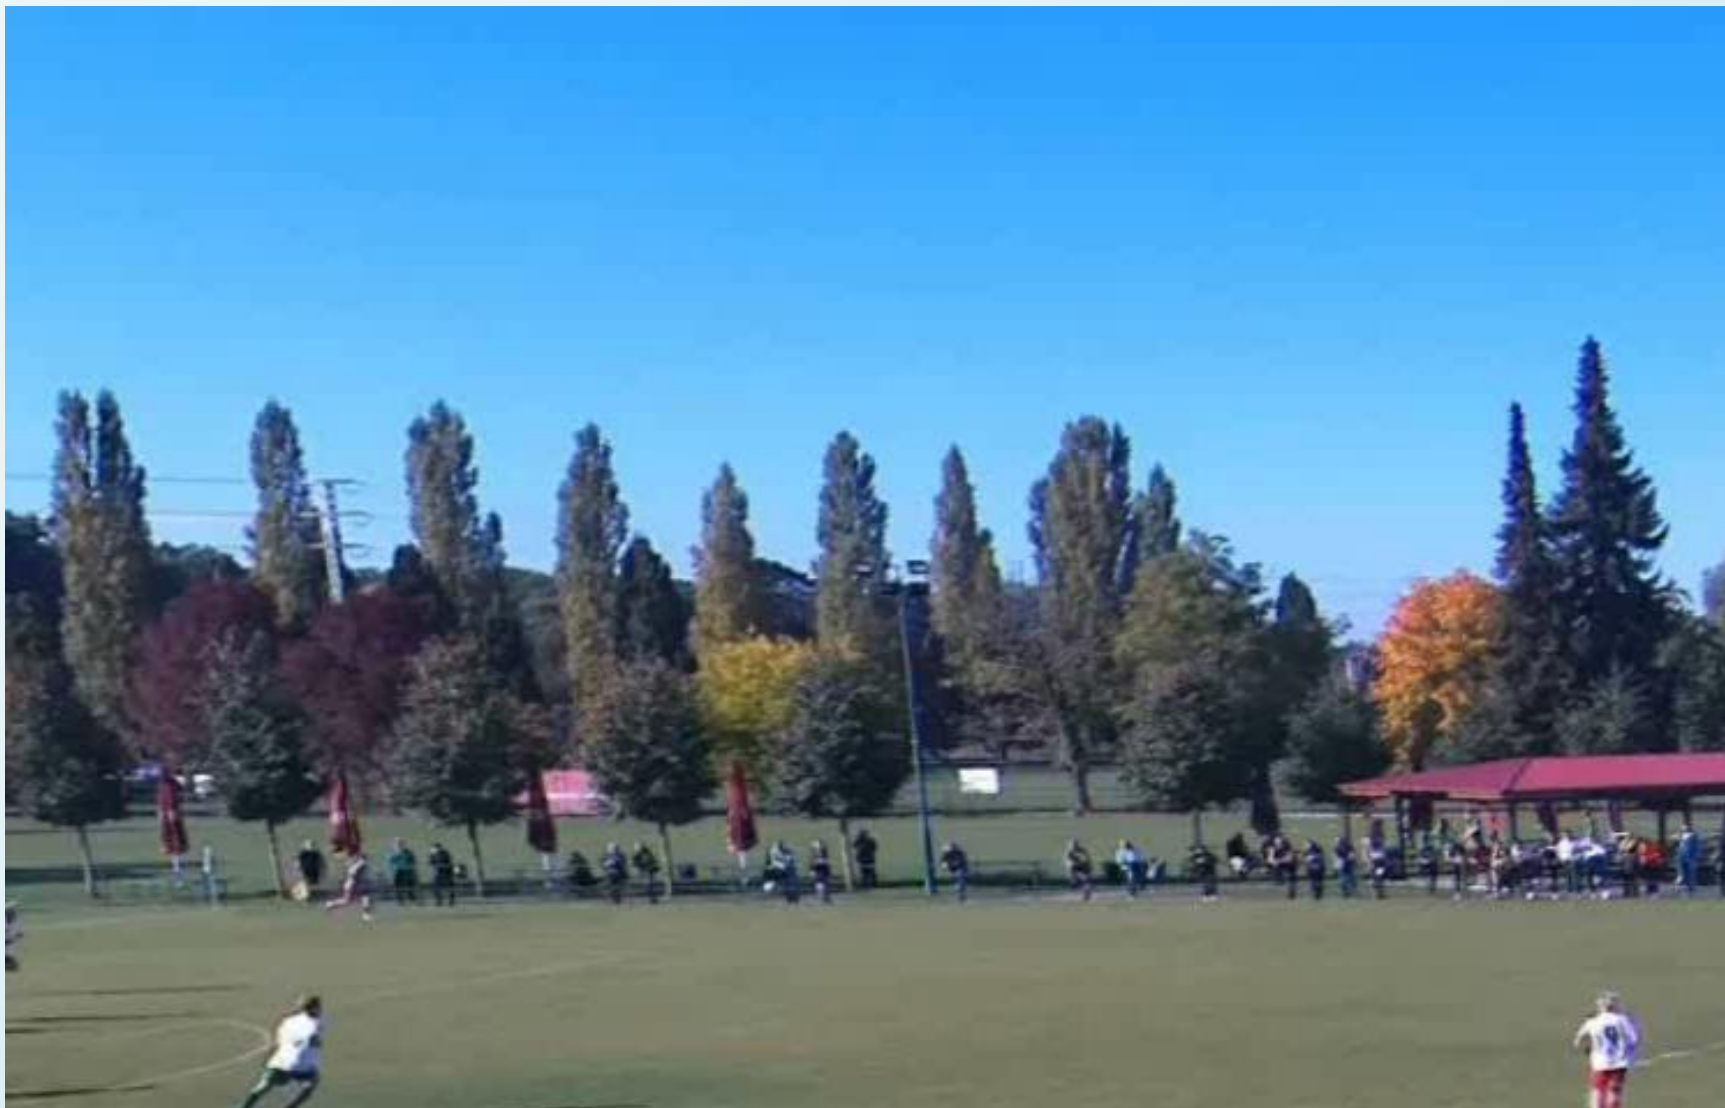
## Letecká nehoda MZK Bionix Tanarg Neo 912S – pokračování

- ➔ MZK byl způsobilý letu.
- ➔ Při odborné prohlídce trosek draku na specializovaném pracovišti ÚZPLN nebyla zjištěna technická závada, která by měla příčinnou souvislost s nehodou.
- ➔ Expertíza motoru bude provedena specialisty opravárenské organizace.
- ➔ Pilot měl platnou kvalifikaci pilot MZK, kterou získal dne 29. 5. 2023.
- ➔ Dle záznamů provozovatele MZK měl k 30. 9. 2023 nalétáno 70 h 14 min (včetně výcviku).
- ➔ Pilot prováděl zážitkové lety s další osobou na palubě od září 2023.

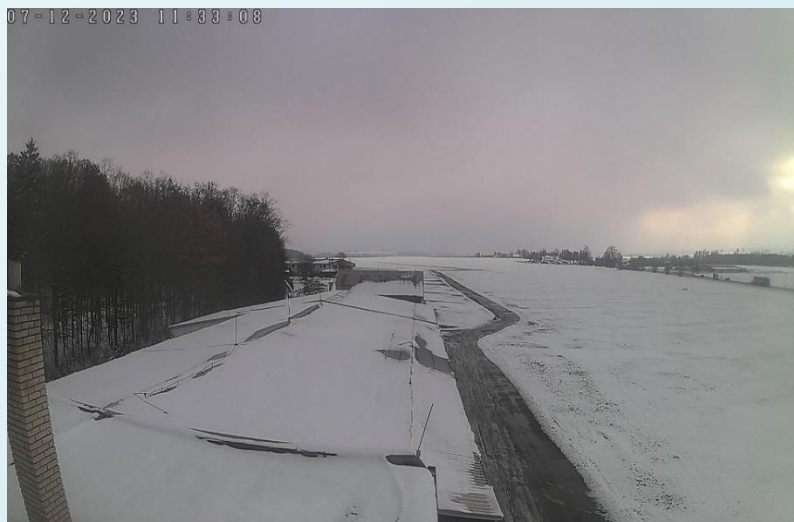
Počasí na LKVM v 10:30

- Povětrnostní podmínky na LKVM nevyhovovaly pro let VFR.
- Pilot při letu v MTMA II LKPD neudržoval spojení s MAPP.
- Pilot po krátkém letu v oblačnosti ztratil kontrolu nad řízením ULL.
- Pilot neaktivoval během kritické fáze letu záchranný balistický padákový systém.
- Motor při nárazu do země nepracoval.

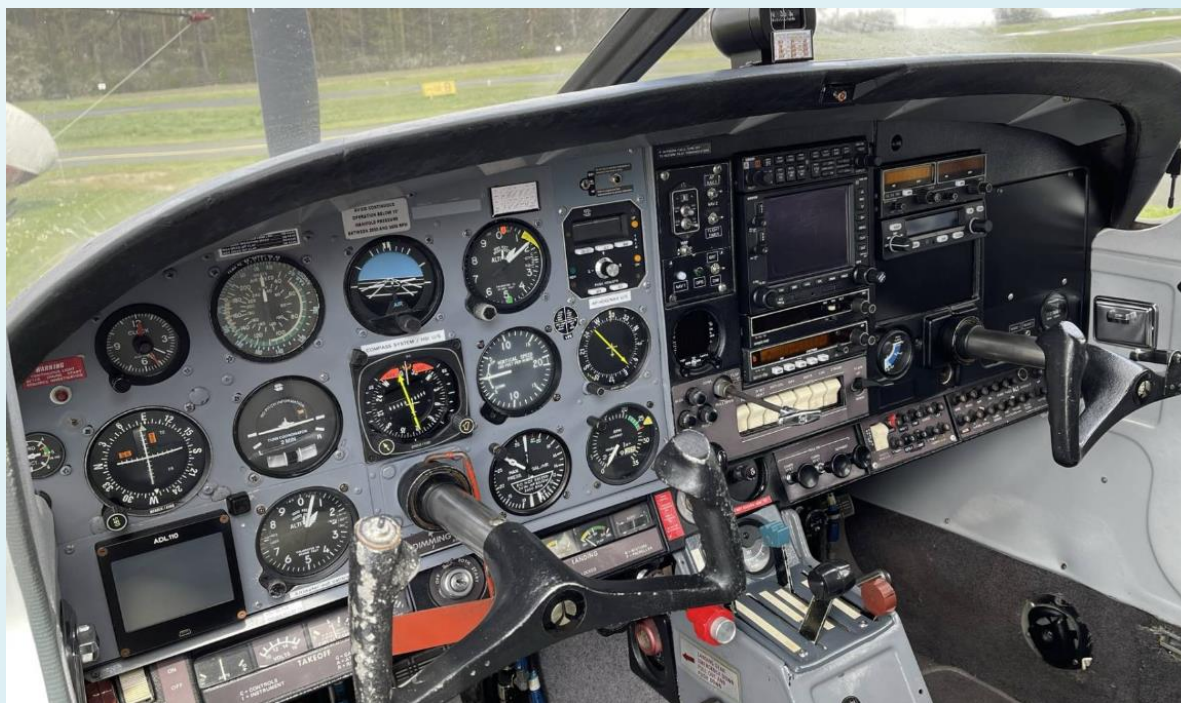
## Letecká nehoda letounu Commander 112B – pokračování

- ➔ Letadlo bylo vybaveno pro lety IFR, ale pilot neměl potřebnou kvalifikaci.

- ➔ V 09:49 podle záznamu symbolu radarové polohy letoun zatačel a následně zmizel ze situačního zobrazení.
- ➔ FIC se marně snažil navázat s pilotem spojení.

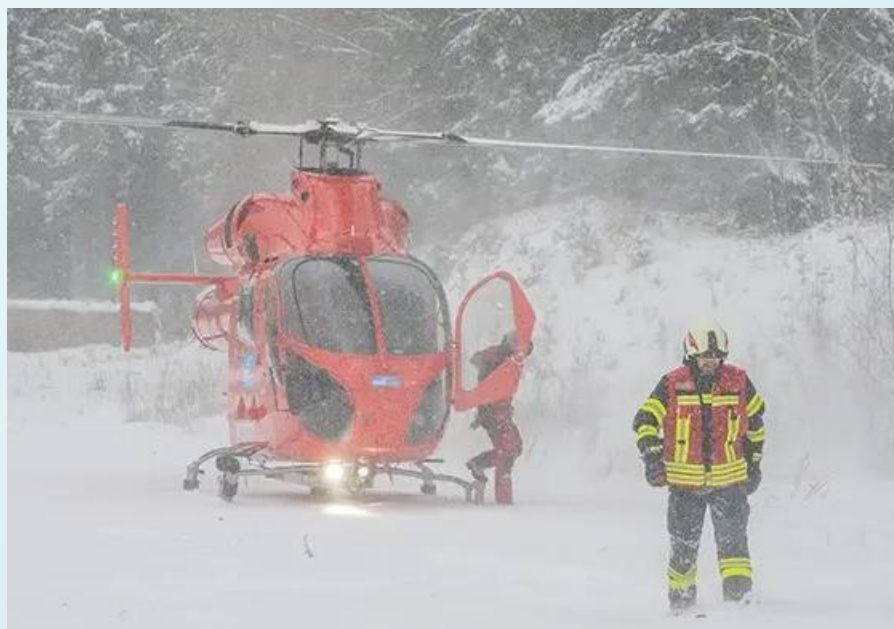
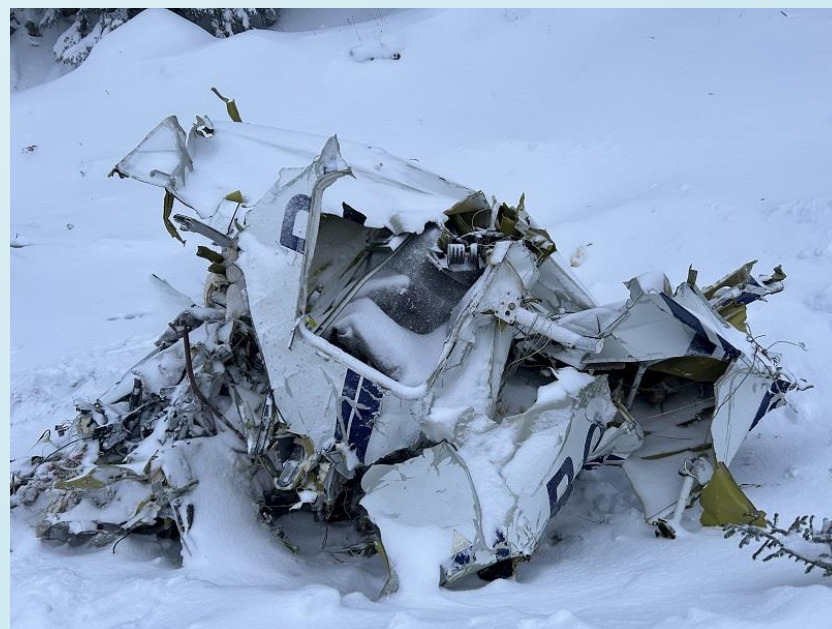
## Letecká nehoda letounu Commander 112B – pokračování

- ➔ Na masivu hory Kasberg (1 743 m) a v okolí byla oblačnost, takže po ztrátě kontaktu s letounem a následné záchranné akci v oblasti nebylo možné pátrání vrtulníkem.
- ➔ Za velmi ztížených podmínek našli záchranáři na úbočí hory Kasberg trosky letounu, které vykazovaly vysoký stupeň destrukce. Pilot a cestující zahynuli.

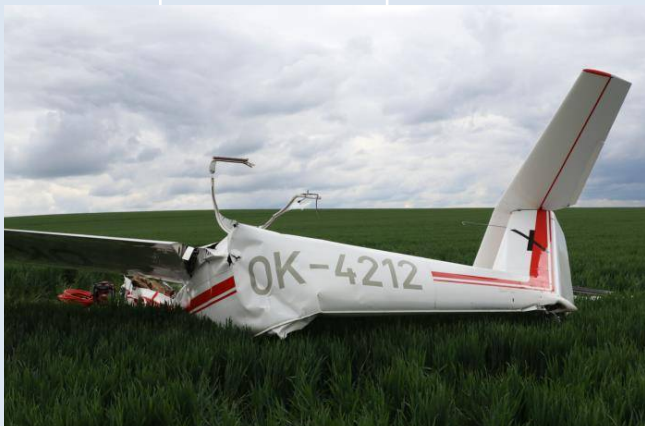
| Datum | Typ | Prostor | Popis |
|---|---|---|---|
| 13. 5. 2023 | L-23 | Straškov<br>1,4 km od<br>LKSZ<br>(Sazená) | <p>Instruktor s pilotem se rozhodli procvičit vybírání vývrtky na L-23. Kluzák nastoupal v aerovleku výšku 1 070 m QNH a v prostoru posádka provedla jeden nácvik uvedení L-23 do vývrtky s vybráním.</p> <p>Z přímého letu poté posádka uvedla kluzák do levotočivé vývrtky.</p> <p>Videozáznam po uvedení kluzáku do vývrtky zaznamenal kontinuální průběh vývrtky beze změn a zjevných pokusů o její vybrání, ani nezměnil směr točení.</p> <p>Kluzák dle svědecké výpovědi vybral vývrtku v malé výšce nad zemí a po krátkém horizontálním letu přešel do stoupání.</p> <p>Ze zatáčky po ztrátě rychlosti opět přešel v malé výšce do pravotočivé vývrtky.</p> <p>Neproběhl pokus posádky o opuštění kabiny kluzáku.</p> <p>V konečné fázi průběhu vývrtky byly vysunuty vzdušné brzdy.</p> <p>Pilot a instruktor zahynuli.</p> |

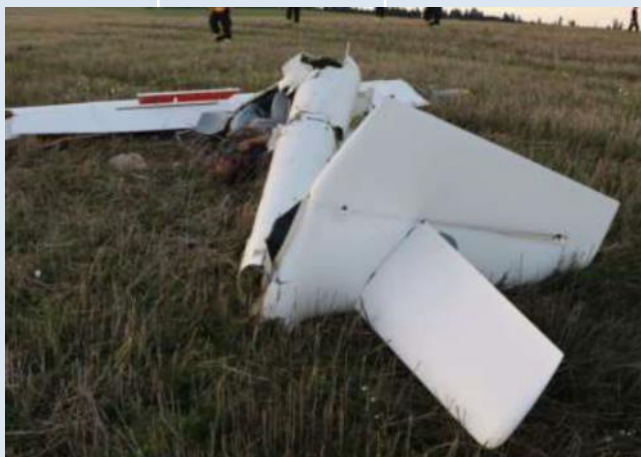
| Datum | Typ | Prostor | Popis |
|---|---|---|---|
| 14. 9. 2023 | ASW15 B | Krásné Údolí | <p>Pilot kluzáku prováděl rekreační let v čisté termice v okolí LKTO (Toužim).</p> <p>Po poslední relaci pilota ve 13:24 vyhlásilo stanoviště ŘLP LKKV ve 14:41 údobí ALERFA.</p> <p>Ve 14:43 bylo vyhlášeno údobí DETRESFA a ve 14:45 byl aktivován vrtulník SAR.</p> <p>Posádka vrtulníku SAR v 15:30 ohlásila nález trosek kluzáku na poli v příletovém směru RWY 08 LKTO.</p> <p>Ve vzdálenosti cca 300 m od místa trosek se nacházela pravá polovina křídla s delaminovaným horním potahem.</p> <p>Podle polohy trosek kluzák bez pravé poloviny křídla pokračoval na velmi vysoké rychlosti těsně nad zemí a po cca 250 m se přetočil do polohy s levou polovinou křídla směřující k zemi.</p> <p>Pilot kluzáku zahynul.</p> |

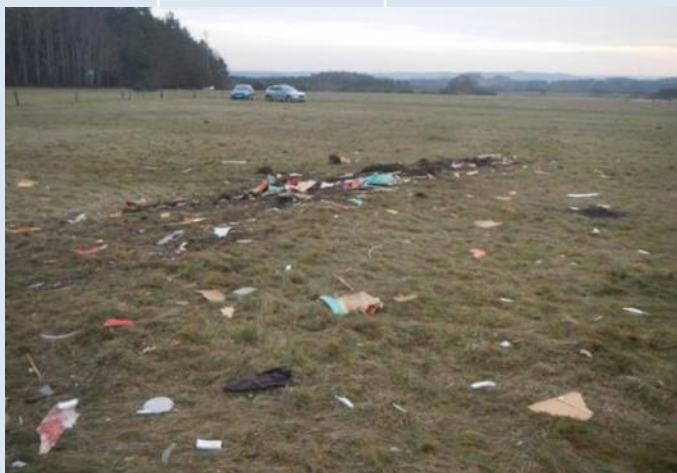
| Datum | Typ | Prostor | Popis |
|---|---|---|---|
| 1. 1. 2023 | Corby CJ-1 Starlet | LKHD (Hodkovice) | <p>Pilot UL letounu letěl z LKMB (Mladá Boleslav) na LKHD a zamýšlel provést průlet ve směru RWY 01 ve 100 m AGL s následným přistáním na RWY 19.</p> <p>Při přiblížení, před dotočením do kurzu RWY 01 došlo k destrukci (ulomení) téměř 2/3 levé poloviny křídla, UL letoun začal rotovat kolem podélné osy a padat k zemi.</p> <p>Po 4 ½ otočkách UL letoun narazil do země pod úhlem cca 40°, několik desítek metrů vpravo před značením prahu RWY 01. Ulomená část levé poloviny křídla dopadla cca 130 m před prahem RWY 01.</p> <p>Pilot s velkou pravděpodobností při přiblížení na průlet překročil rychlost <math>V_{NE}</math> a v důsledku toho došlo k uvedené destrukci křídla.</p> <p>Pilot v troskách UL letounu zahynul.</p> |

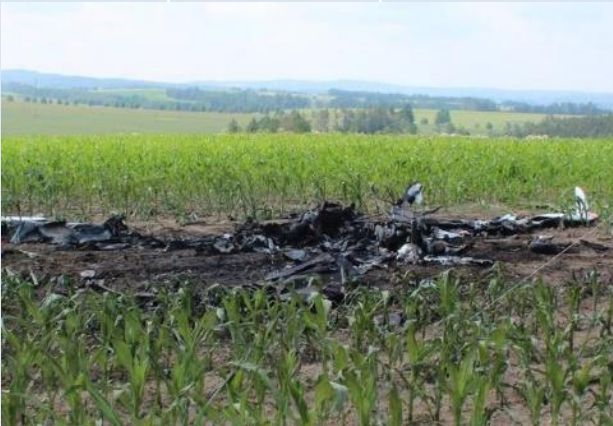
| Datum | Typ | Prostor | Popis |
|---|---|---|---|
| 24. 6. 2023 | UFM-10<br>XXL<br>Samba | 1 km SW<br>LKHB<br>(Havlíčkův<br>Brod) | <p>Pilot prováděl s UL letounem aerovlek kluzáku L-13 ve dvojím obsazení.</p> <p>Po vzletu z RWY 29 zatočil doleva a zvýšil rychlost letu. Následně převedl letadlo do prudkého stoupání.</p> <p>Z důvodu příliš prudkého stoupání a k tomu nedostatečného výkonu pohonné jednotky došlo okamžitě k prudkému poklesu rychlosti.</p> <p>Kluzák se při počínajícím pádu vlečného UL letounu odpojil a bezpečně přistál na letišti vzletu.</p> <p>Vlečný UL letoun po odpojení kluzáku přešel do levotočivé vývrtky. Po jedné a půl otočce došlo k nárazu UL letounu do země a k následnému požáru.</p> <p>UL letoun byl nárazem a následným požárem zničen, Pilot vlečného letounu zahynul.</p> |

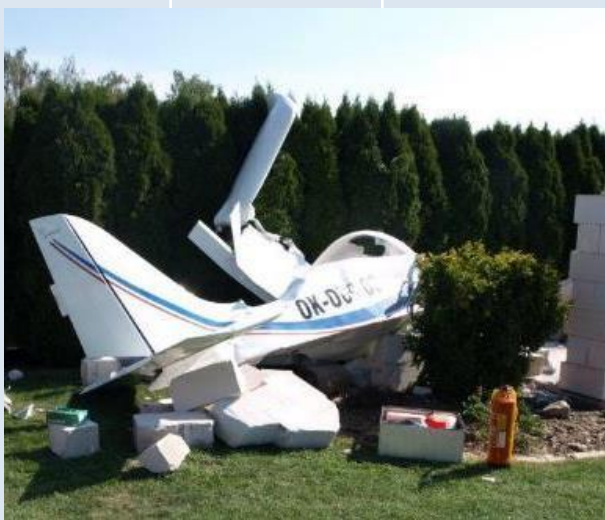
| Datum | Typ | Prostor | Popis |
|---|---|---|---|
| 12. 9. 2023 | EV-97 EuroStar | Tlustice u LKHV (Hořovice) | <p>Posádka UL letounu (pilot-žák s instruktorem) prováděla výcvikový let po okruhu na LKHV. Po vzletu z RWY 06 provedla v prostoru 1. zatáčky obrat o 180° a pokračovala v přiblížení na RWY 24.</p> <p>Po provedení letmého přistání na RWY 24 pokračovala ve stoupání kurzem dráhy.</p> <p>V místě, kde silnice spojující obec Tlustice s městem Hořovice protíná dráhu, přestal UL letoun v cca 50 m AGL stoupat a zahájil točení pravé zatáčky o 180°.</p> <p>V průběhu provádění zatáčky UL letoun postupně ztrácel výšku a rychlost.</p> <p>Při tomto manévru došlo k pádu UL letounu po křídle s následným přechodem do pravé vývrtky.</p> <p>Po cca jedné otočce UL letoun narazil pod velkým úhlem do rozestavěného zahradního domku, který se nacházel na pozemku na jižním okraji obce Tlustice.</p> <p>Oba členové posádky zahynuli.</p> |

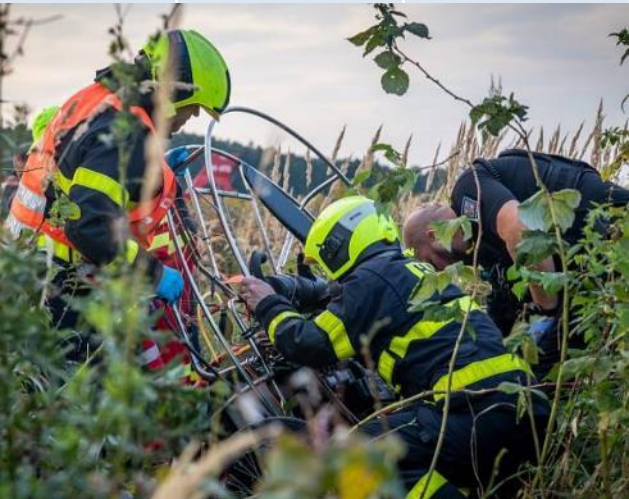
| Datum | Typ | Prostor | Popis |
|---|---|---|---|
| 12. 9. 2023 | Mot. PK PAV 2 | Plocha SLZ LKMIST (Místek) | <p>Pilot prováděl druhý let po opravě karburátoru motoru. Ke vzletu využil cca polovinu RWY 16 a po odpoutání mírně stoupal ve směru dráhy do výšky cca 20 m AGL. Po přelétnutí jižního okraje letiště přešel MPK do pravé strmé spirály.</p> <p>Motorová tříkolka narazila předním kolem do země a vrchlík dopadl na vrcholky náletových křovin.</p> <p>Pilot i přes včasnou odbornou resuscitaci na místě nehody mnohačetným zraněním podlehl.</p> <p>MPK byl poškozen ve velkém rozsahu.</p> |

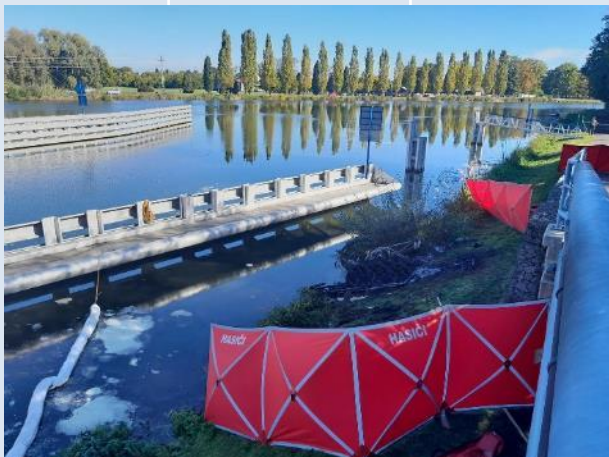
| Datum | Typ | Prostor | Popis |
|---|---|---|---|
| 21.10.<br>2023 | Mot. ZK<br>Neo 912S | Nymburk | <p>Pilot s další osobou na palubě MZK prováděl zážitkový let organizovaný leteckou školou. Jednalo se o druhý, plánovaný, 20minutový let v daném dnu.</p> <p>Po vzletu z RWY 27 LKNYMB pokračoval pilot v letu do blízkého okolí města Nymburk.</p> <p>Dle výpovědí svědků mimo jiné prováděl let nad korytem řeky s periodickou změnou výšky doprovázenou typickou změnou zvuku pohonné jednotky.</p> <p>Při takto prováděných manévrech došlo v cca 10 min po vzletu ke ztrátě rychlosti a následnému prudkému klesání.</p> <p>MZK ve strmém klesání narazil do země na levém břehu řeky Labe v blízkosti plavební komory Nymburk.</p> <p>Posádka MZK zahynula.</p> |

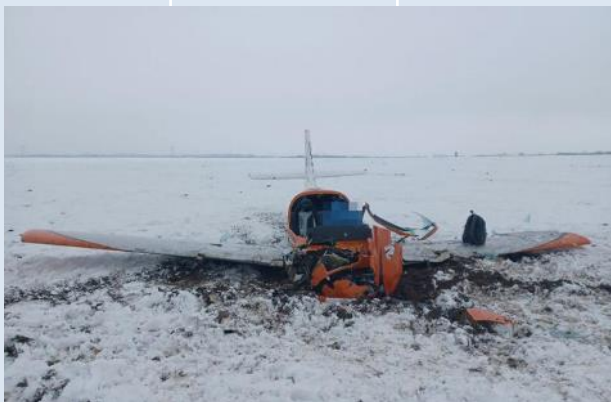
| Datum | Typ | Prostor | Popis |
|---|---|---|---|
| 7. 12. 2023 | VL-3 Evolution | Pěšice | <p>Pilot s další osobou na palubě (oba cizí státní příslušníci) přistáli na LKVM v 10:15 za účelem převzetí nového UL letounu od výrobce.</p> <p>Po telefonické konzultaci s ŘLP na LKPD o aktuálních povětrnostních podmínkách se piloti rozhodli k odletu do LILF (Castelnuovo don Bosco, Itálie) po trati letového plánu za VFR.</p> <p>Provedli vzlet ve skupině z RWY 12, levou zatáčkou nasadili na trať kurzem cca 270° a vedoucí se ohlásil na MAPP LKPD.</p> <p>Po opuštění ATZ LKVM se povětrnostní podmínky významně zhoršily a oba UL letouny vletly ve stoupání do oblačnosti.</p> <p>Vedoucí pokračoval v letu v oblačnosti a cca 9 km od letiště ztratil kontrolu nad UL letounem. Poslední pilotova zpráva byla, že je ve vývrtce.</p> <p>UL letoun byl nárazem do země zničen. Pilot v troskách UL letounu zahynul.</p> |

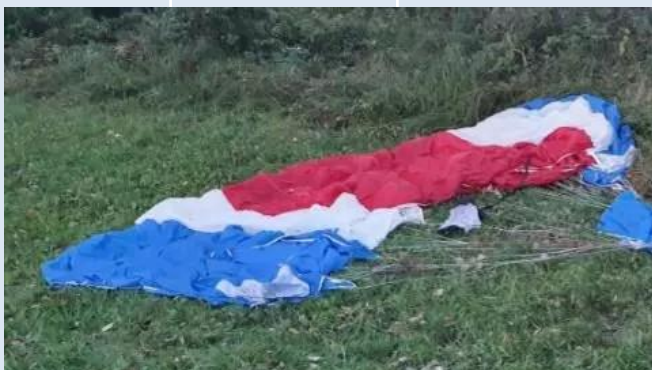
| Datum | Typ | Prostor | Popis |
|---|---|---|---|
| 16. 10. 2023 | Padák<br>PF<br>2000/280 | LKST<br>(Strakonice) | <p>Parašutista kategorie „C“ prováděl seskok pro nácvik přesnosti přistání z výšky 1 000 m AGL z letounu Cessna 182.</p> <p>Letoun opustil jako 2. v pořadí s 2 sec intervalem za prvním parašutistou.</p> <p>Po výskoku z letounu udržoval ve volném pádu stabilizovanou prsní polohu 2 až 3 sec.</p> <p>Následně se přes hlavu přetočil na záda.</p> <p>V poloze na zádech s nataženýma rukama a nohama v mírné rotaci padal k zemi.</p> <p>Parašutista nízko nad zemí provedl aktivaci hlavního padáku a tvrdě narazil do země.</p> <p>Vrchlík hlavního padáku zůstal rozprostřen na zemi v blízkosti těla parašutisty.</p> <p>Došlo k malému poškození hlavního padáku.</p> <p>Parašutista svým zraněním na místě nehody podlehl.</p> |
