CZ-22-1204

# **ZÁVĚREČNÁ ZPRÁVA**

**o odborném zjišťování příčin letecké nehody  
ultralehkého letounu TL2000 STING  
poznávací značky OK-KUU 81  
u obce Vlčkovice v Podkrkonoší  
ze dne 24. října 2022**

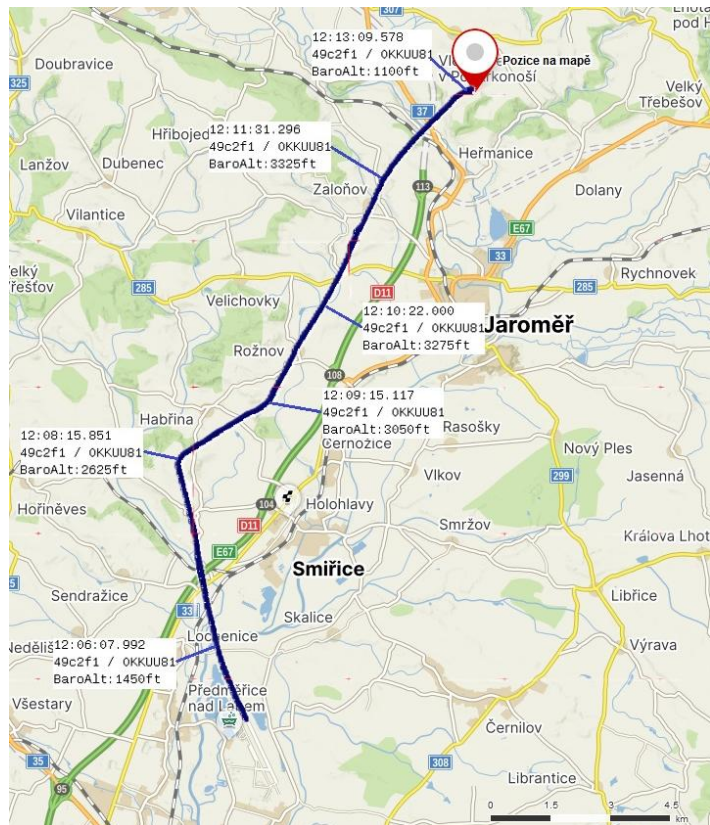
Obr. 1 – Záznam přehledového zobrazení z dat ADS-B, celková trasa letu

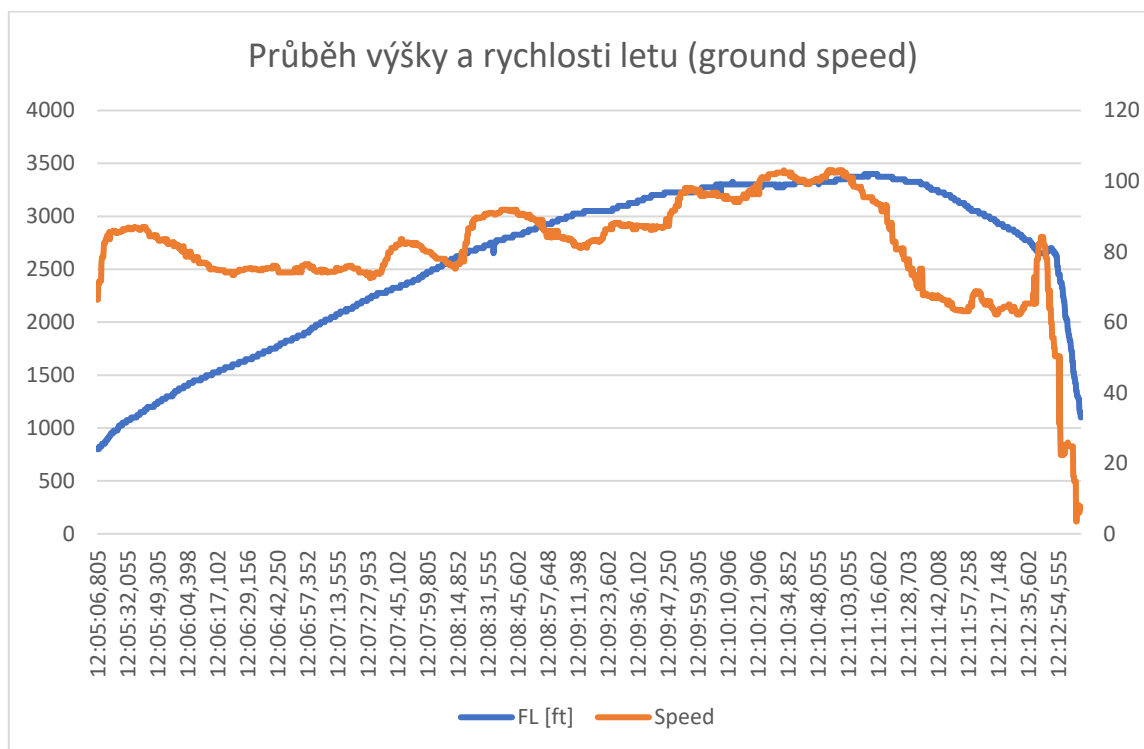
Symbol polohy se na záznamu radarových dat získaných pomocí detekce ADS-B objevil krátce po vzletu UL letounu z letiště Hradec Králové ve 12:05. Pilot stoupal s UL letounem rychlostí 80–100 kt GS do výšky 3 400 ft AMSL. Této výšky dosáhl v čase 12:11:11. V této výšce začal postupně snižovat rychlost, až GS dosáhla hodnoty 62 kt. Touto rychlostí se pohyboval cca 44 sekund. Během snižování rychlosti začal rovněž ztrácet výšku. Ze záznamu přehledového zobrazení je patrné, že v čase 12:12:40 UL letoun sklesal na 2 650 ft AMSL. Poté došlo k rychlému nárůstu rychlosti GS na 82 kt v čase 12:12:44 a poté začala rychlost prudce klesat. V čase 12:12:48 dosáhl UL letoun výšky 2 700 ft. Po tomto čase následovala již rychlá ztráta výšky, kdy UL letoun neustále klesal, až do času 12:13:09 kdy ve výšce 1 100 ft AMSL končí záznam ADS-B. Během tohoto zaznamenaného klesání se i prudce měnil směr, kterým směřovala před letounu. Tyto skutečnosti jsou zobrazeny na obrázcích 3, 4 a 5. Poloha posledního záznamu ADS-B se téměř shoduje s místem dopadu UL letounu.

Obr. 3 – Průběh výšky a rychlosti letu

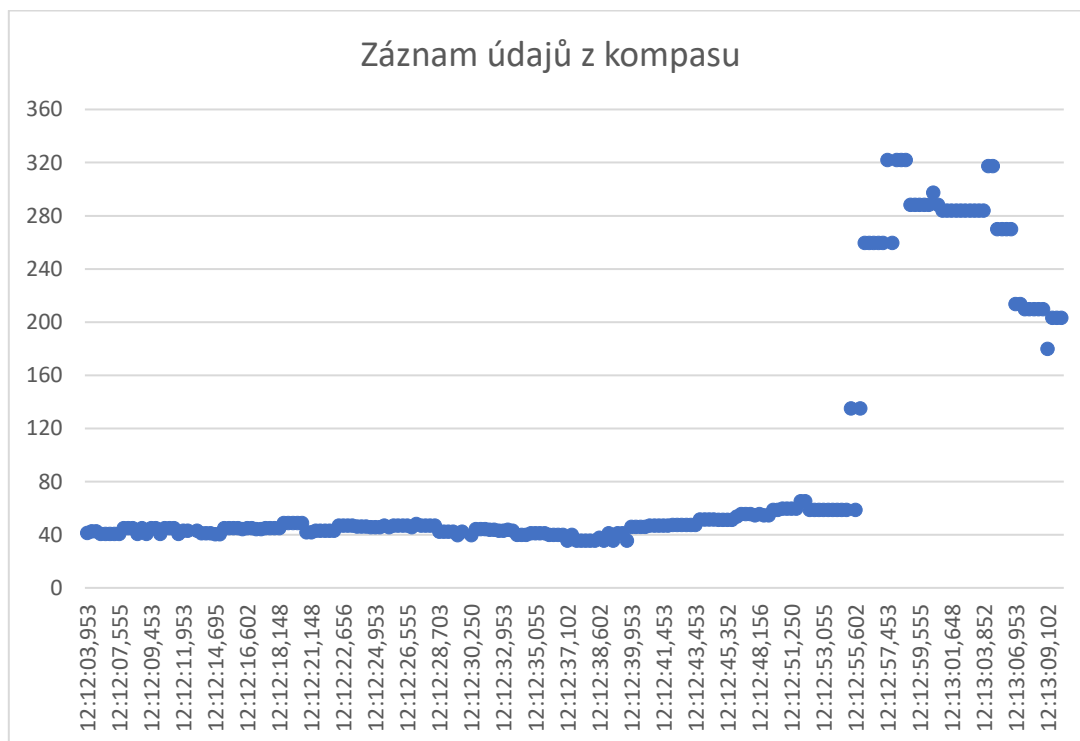
Obr. 5 – Záznam údajů z kompasu

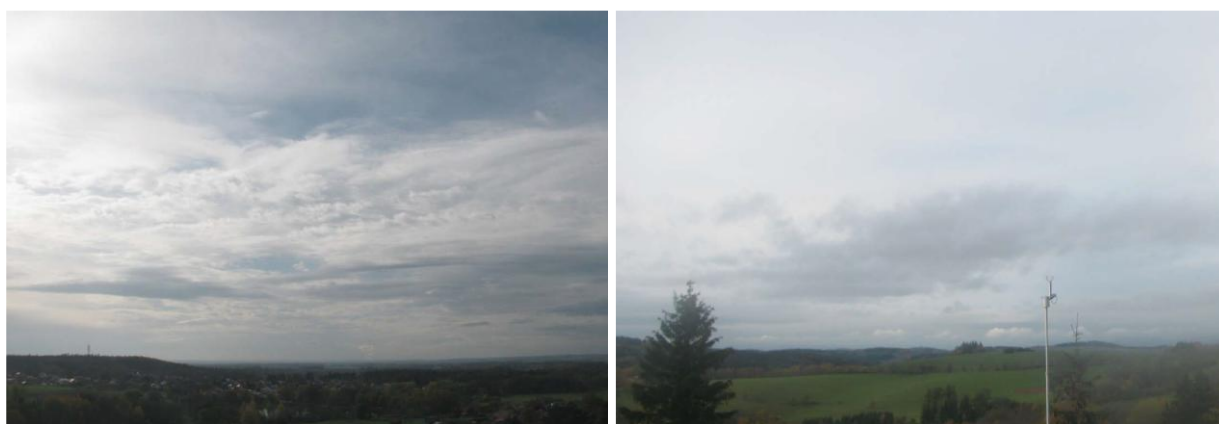
Dle družicového snímku a snímku ze srážkového radaru (obr. 6) se v místě letecké nehody vyskytovala kupovitá oblačnost a od západu se blížil pás srážek. Pokrytí oblačností potvrzují i záznamy z kamer (obr. 7), které se nacházejí v blízkém okolí místa letecké nehody v Hradci Králové (20 km jižně od místa LN) a u obce Polom (30 km jihovýchodně od místa LN).

Obr. 7 – Záznam z webových kamer v Hradci Králové (vlevo) a Polom (vpravo)
