CZ-24-1093

# ZÁVĚREČNÁ ZPRÁVA

**o odborném zjišťování příčin letecké nehody  
letounu Cessna P210N poznávací značky OM-DKA,  
v místě Bartošovice, 4,7 km SW THR RWY 04 LKMT  
dne 9. 8. 2024**

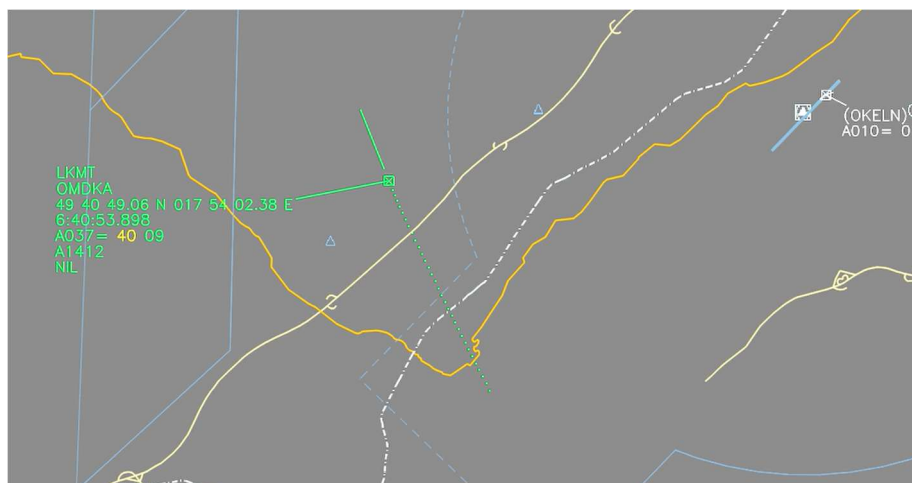
V 06:40:53, v poloze cca 14 km W THR RWY 04 LKMT v 3 700 ft AMSL (2 620 ft AGL), pilot vyslal na kmitočtu tísňový signál MAYDAY a zprávu, že má poruchu motoru a zatáčí k letišti Mošnov. Poloha letounu je na obrázku 1.

Obr. 1 – Poloha letounu OM-DKA v době vyslání tísňového signálu MAYDAY

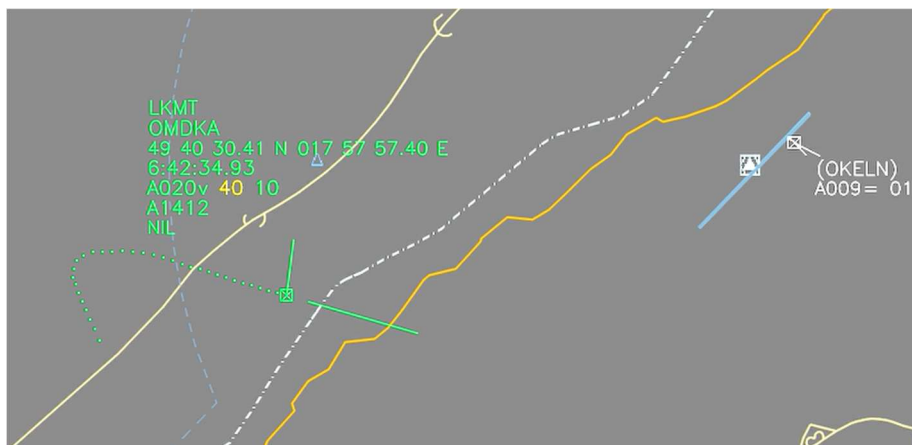
V 06:42:35 (8,6 km W THR RWY 04 LKMT) pilot na kmitočtu TWR Mošnov oznámil, že se nachází v poloze cca 3–4 min západně od letiště Mošnov, v 1 800 ft AMSL (vzhledem k terénu 1 000 ft AGL) a pokusí se o nouzové přistání na letiště Mošnov. ATCo potvrdil tísňovou zprávu a vydal povolení k přistání na RWY 04. Poloha letounu je na obrázku 2. Pilot při vysvětlení uvedl, že když motor ztratil výkon, pokusil se jej opětovně spustit, ale motor již nereagoval.

Obr. 2 – Poloha letounu OM-DKA v době navázání spojení s TWR Mošnov

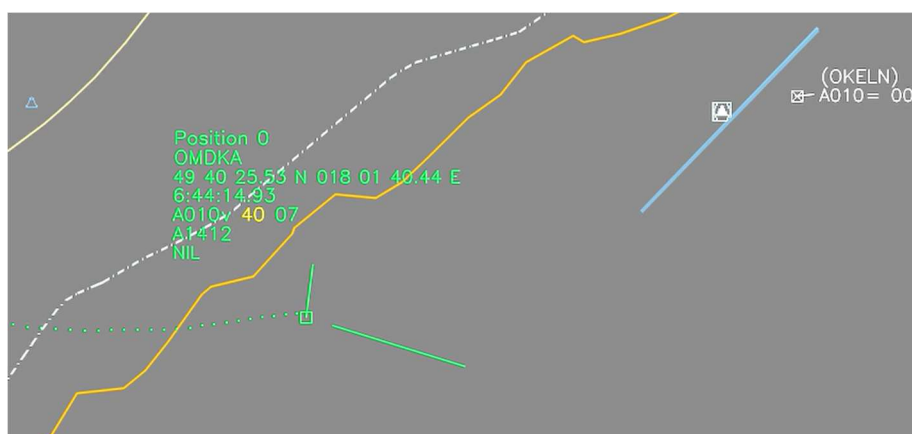
V 06:44:14, v poloze cca 4,8 km od THR RWY 04 LKMT, pilot oznámil, že bude přistávat do terénu, protože na letiště nedoletí. Letoun se v klesání nacházel v cca 200 ft AGL a klesal rychlostí GS 70 kt. Poloha letounu je na obrázku 3.

Obr. 3 – Poloha letounu OM-DKA v době vyslání zprávy o přistání do terénu

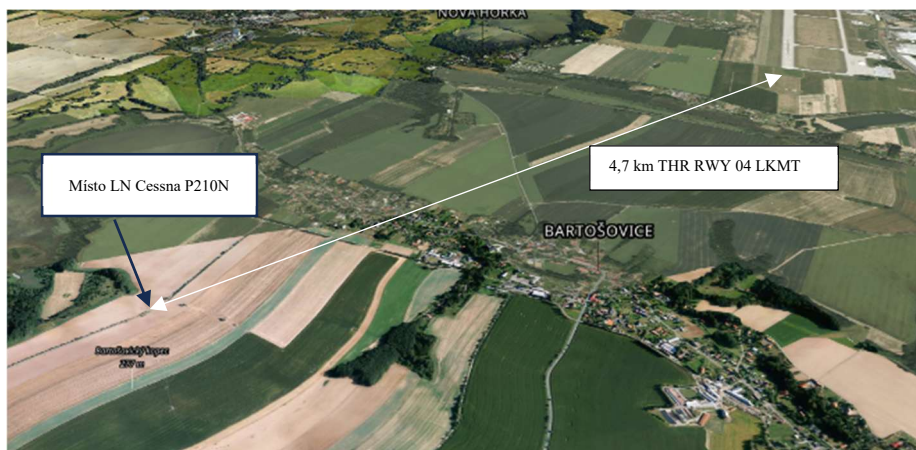
V 06:45 pilot přistál se zasunutým podvozkem a vztlakovými klapkami na podmítnuté pole cca 0,9 km SW od obce Bartošovice. Po dosednutí na pole a nárazu vrtulí a výfukem do země se letoun po cca 40 m převrátil přes příď do polohy na záda. Poloha místa nehody vůči LKMT je na obrázku 4.

Obr. 4 – Poloha místa nehody letounu OM-DKA vůči LKMT
