## Program

## VÝVOJ CELKOVÉHO POČTU HLÁŠENÝCH UDÁLOSTÍ

**Ve 2. čtvrtletí roku 2025 bylo v rámci systému podávání hlášení oznámeno celkem 757 událostí.**

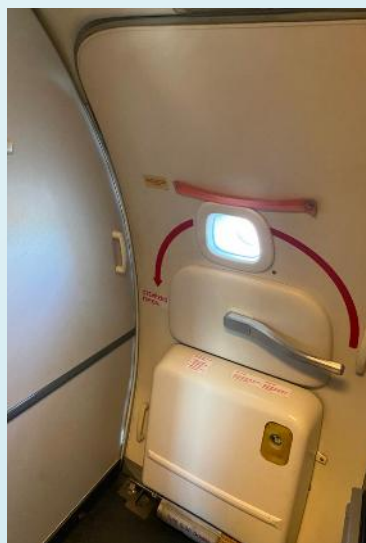
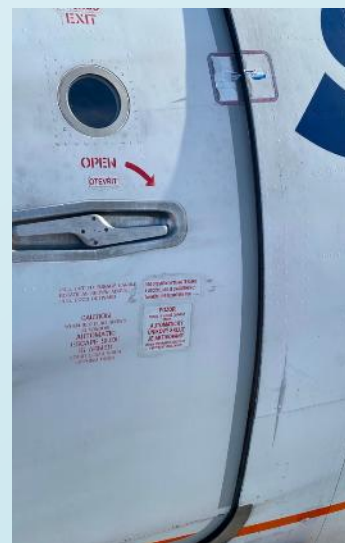
- V té samé chvíli se rozsvítila kontrolka DIFF PRESS značící problémy s přetlakem kabiny.
- Posádka se rozhodla pro návrat zpět na ESGG.
- Po úspěšném přistání posádka informovala své MCC a OCC a poslala vnitřní i vnější fotografie předních dveří. Na fotografiích byly vidět neúplně zavřené dveře.

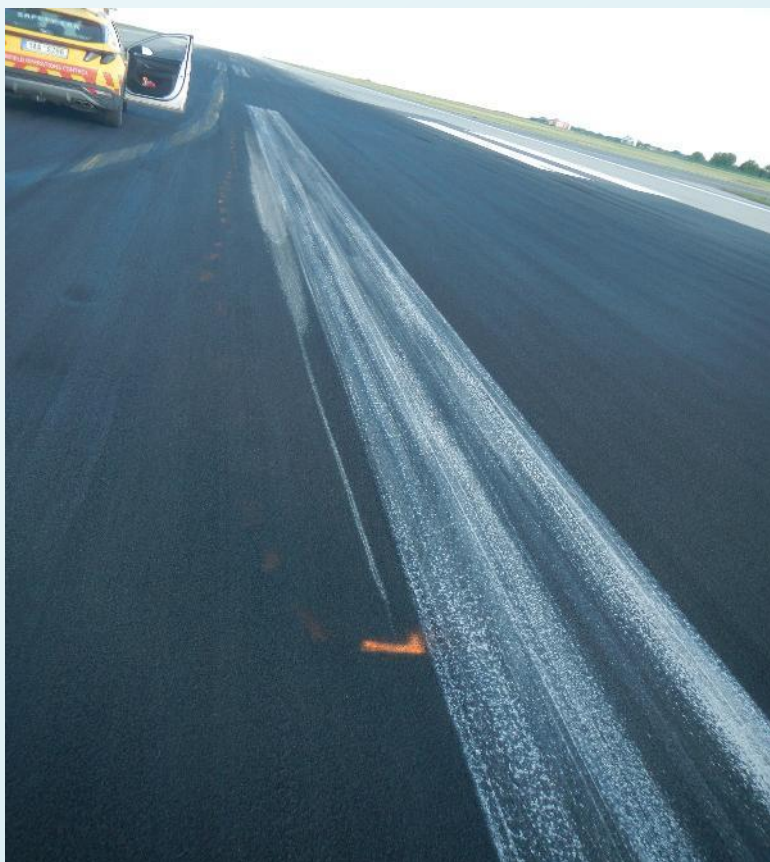
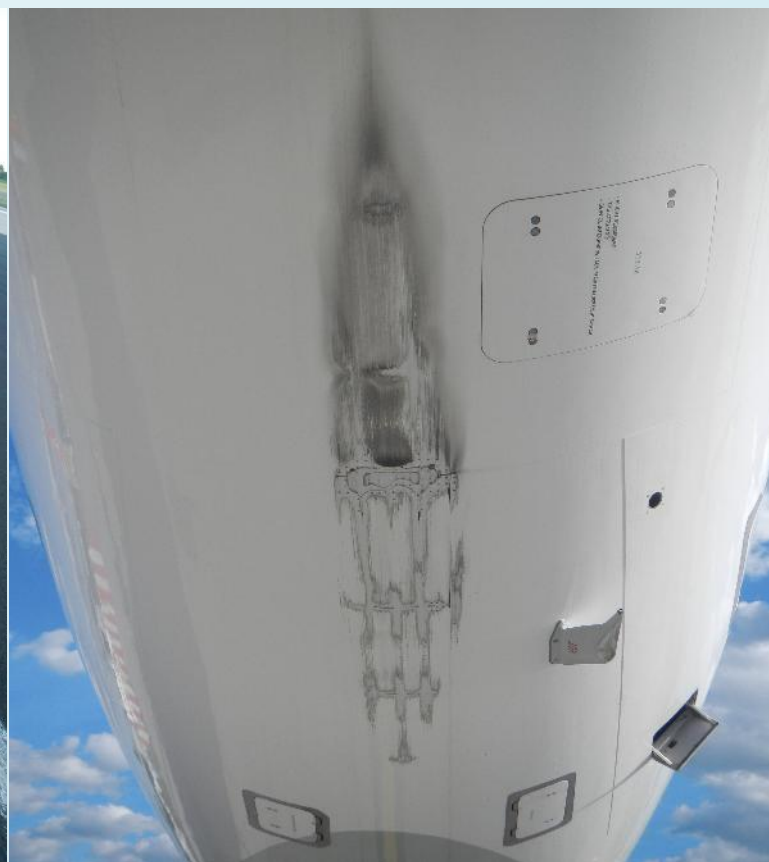
- ➔ Velký podélný sklon letounu způsobil náraz ocasní částí trupu do RWY 12.
- ➔ Kontakt letounu s dráhou zanechal stopu v délce cca 15 m.

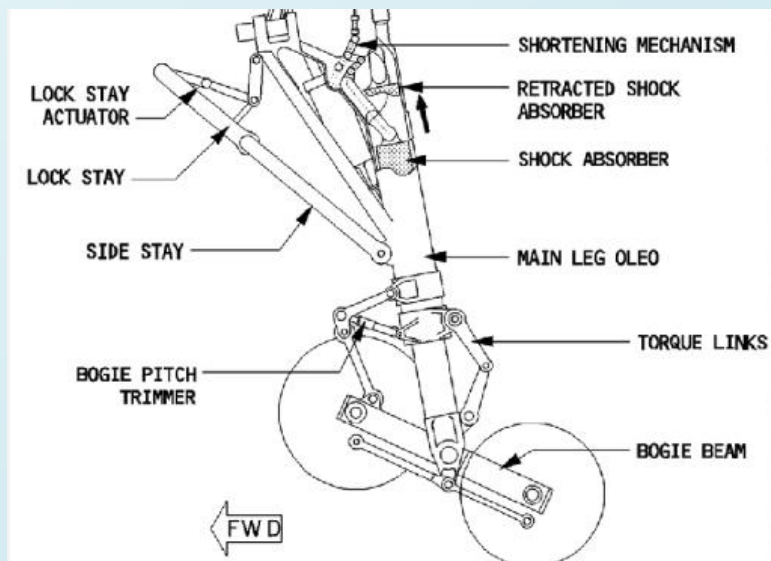
- ➔ První kontrola údržbovou organizací byla provedena ještě na dráze a bylo zjištěno, že došlo ke kompletnímu úniku hydraulické kapaliny a ztrátě tlaku jednoho hydraulického systému.
- ➔ Po bližším ohledání na stání byla nalezena prasklina na tzv. Pitch trimmer manifoldu levé podvozkové nohy. Pitch trimmer zajišťuje nastavení úhlu náběhu kol hlavního podvozku při vzletu a přistání a také během jeho vysouvání a zasouvání.
- ➔ Prasklý díl byl vyměněn a letoun byl uvolněn zpět do provozu.

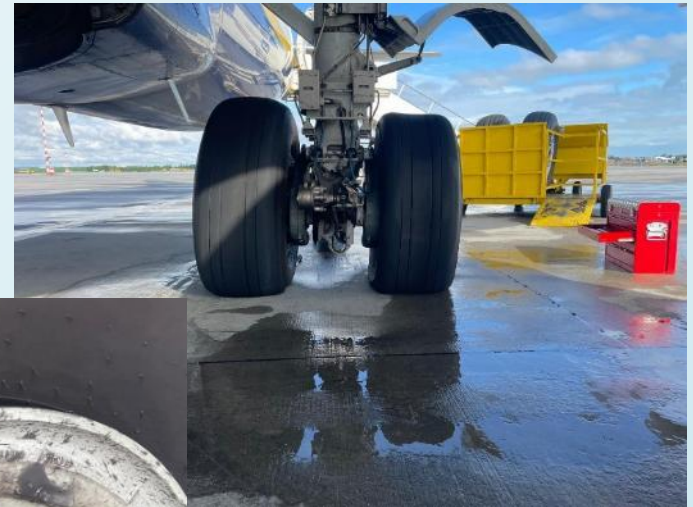
- ➔ Po přistání letounu zahraničního dopravce na LKPR po letu z LIRP (Pisa), byla při meziletové kontrole zjištěna kompletní ztráta tlaku levé vnější pneumatiky hlavního podvozku.
- ➔ Příčinou ztráty tlaku pneumatiky bylo devět povolených nebo ustřižených spojovacích šroubů disku kola. Dále byla poškozena část brzdového segmentu brzdy.
- ➔ Na základě tohoto zjištění byla provedena kontrola pojížděcích drah a přistávací dráhy, ale žádné šrouby nebyly nalezeny.
- ➔ Byla vyměněna obě kola a brzdy levého hlavního podvozku. Důvod uvolnění a ustřižení šroubů podvozku nebyl zjištěn. Letoun byl následně uvolněn do dalšího provozu.

Výrobce opatřil vnější podvozková kola ochranným aerodynamickým krytem.

V průběhu běžné předletové kontroly letounu je v podstatě nemožné vizuálně zkontrolovat stav disku a upevňovacích šroubů.

Povolené nebo ustřižené spojovací šrouby disku levého kola hlavního podvozku.

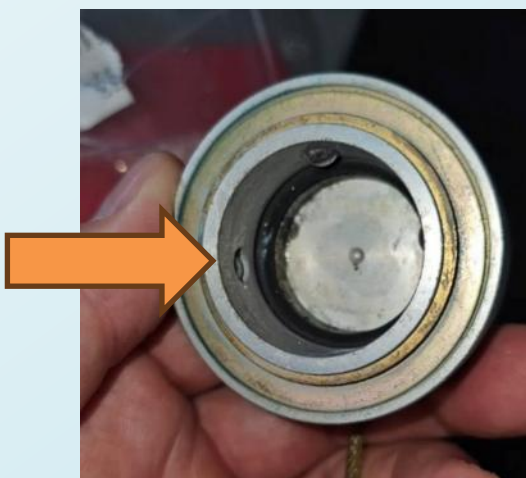
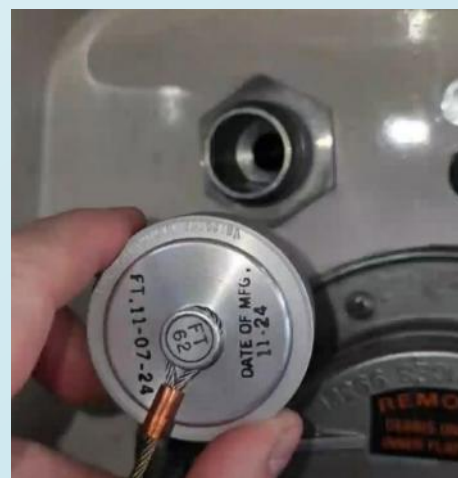
- ➔ V průběhu poletové kontroly letounu posádka odhalila uvolněný uzávěr toalety.
- ➔ Při kontrole v servisním centru v LJLJ bylo potvrzeno otevření víčka plnění zadní toalety. Bylo zjištěno, že zátka byla opotřebovaná a nedržela bezpečně na místě.
- ➔ Byla provedena kontrola systému zadní toalety, kontrola systému regulace přetlaku kabiny tzv. Outflow Valve a jeho připojení a provozní test přetlakování kabiny, vše bez závad.
- ➔ Letadlo bylo uvolněno do provozu na technický přelet do LKPR.

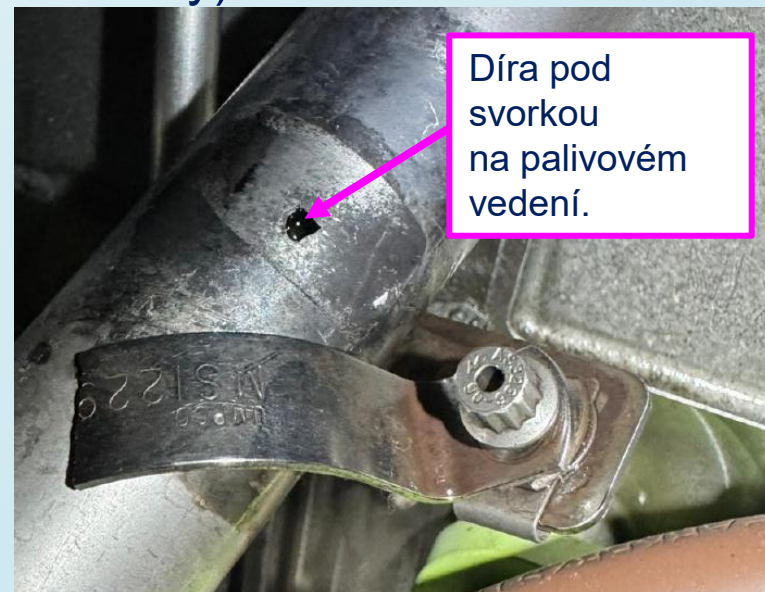
- ➔ Po přistání posádka vypnula motor č. 2.
- ➔ Po dojetí na stání byl rozdíl v nádržích 560 kg.
- ➔ Únik paliva z pravé nádrže byl potvrzen pozemním personálem. Byla přivolána údržbová organizace, která objevila díru pod svorkou na palivovém vedení.
- ➔ Dále bylo zjištěno, že svorka držící palivovou trubku měla být dle dvou SB (Service Bulletin) výrobce pravidelně kontrolována, resp. vyměněna za nový typ (dle Part Number svorky).
- ➔ V obou SB je však uvedeno, že daný SB se tohoto sériového čísla motoru netýká.
- ➔ Proto ho provozovatel neaplikoval a svorku nevyměnil za nový typ.
- ➔ Událost se dále šetří ve spolupráci s výrobcem.

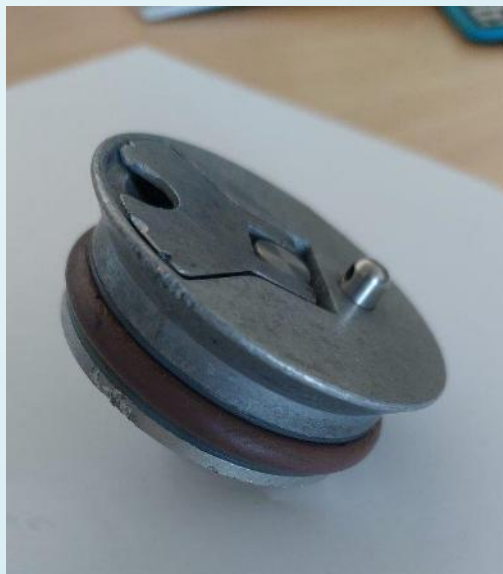
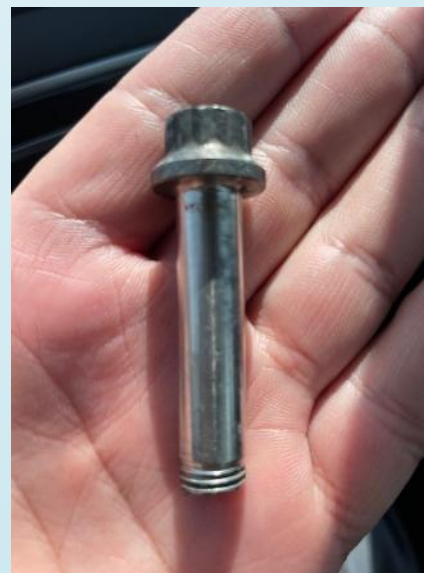
- Posádka odlétajícího letounu nahlásila uvolnění asfaltové výplně dilatační spáry na RWY 12/30, byla provedena kontrola dráhy a FOD odstraněno.
- Sokolník při kontrole dráhy po nahlášeném Bird Striku našel palivovou zátku z PA46.
- Na křížení TWY L/ TWY P byl nalezen úlomek šroubu z ATR-72.

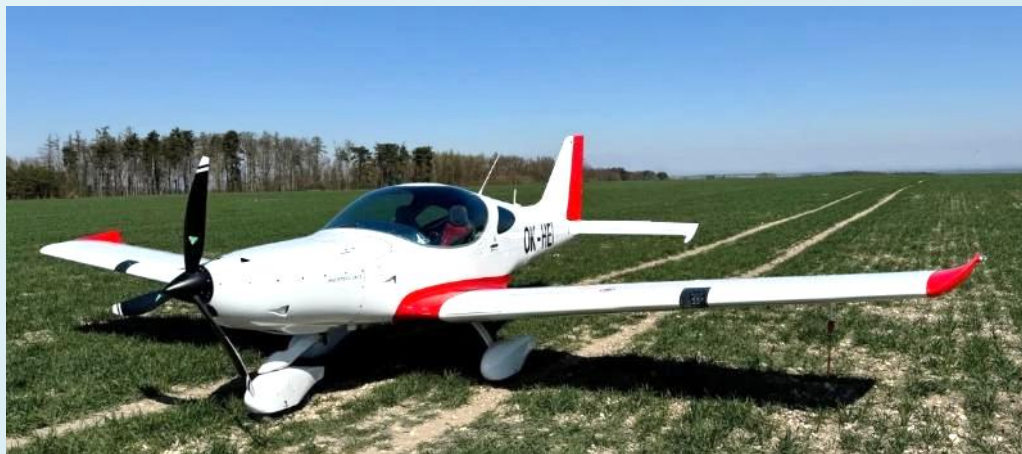
- ➔ V průběhu navigačního letu po trati LKRO-LKPC-LKRK s mezipřistáním v LKPC, došlo jižně od letiště k náhlé ztrátě výkonu motoru a nouzovému přistání na pole severně obce Líský.
- ➔ Po příjezdu techniků na pole byl letoun prohlédnut s uspokojivým výsledkem - při samotném přistání do terénu nedošlo k žádnému poškození.
- ➔ Během prohlídky si technici všimli značného množství sazí u výfuku. Po sejmutí horního motorového krytu bylo ohledáním zjištěno, že došlo k ulomení kulového čepu ovládání klapky sání studeného vzduchu do airboxu, následně se klapka zavřela a v tom okamžiku, vzhledem k uzavřené klapce teplého vzduchu, neměl motor přívod vzduchu pro tvorbu palivové směsi a přestal pracovat.

- ➔ Byly zjištěny nedostatky v konstrukci airboxu a nedostatky v letové příručce letounu v kapitole „Nouzové postupy - Postup při vysazení motoru“ (není uveden úkon otevření ohřevu karburátoru).
- ➔ Výsledky byly předány na ÚCL, EASA, LAA ČR a výrobcí letounu.
- ➔ Výrobce letounu potvrdil, že provede změny v konstrukci airboxu a v letové příručce a bude informovat provozovatele formou vydání servisního bulletinu.

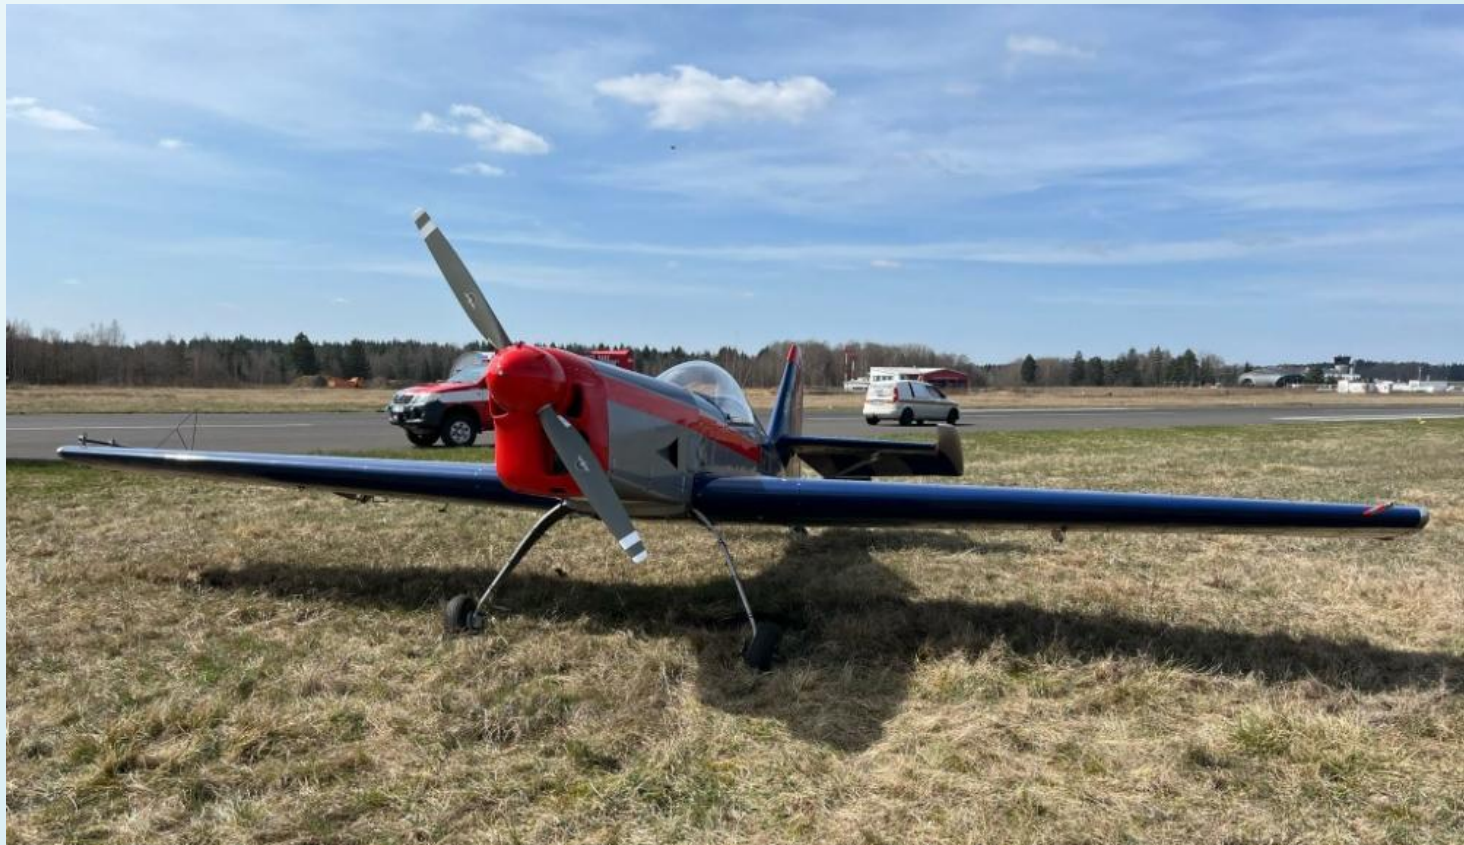
- ➔ Příčinou vyjetí letounu z dráhy bylo zablokování brzdy kola hlavního podvozku při udržení směru výběhu letounu.
- ➔ Pilotka nebyla zraněna.

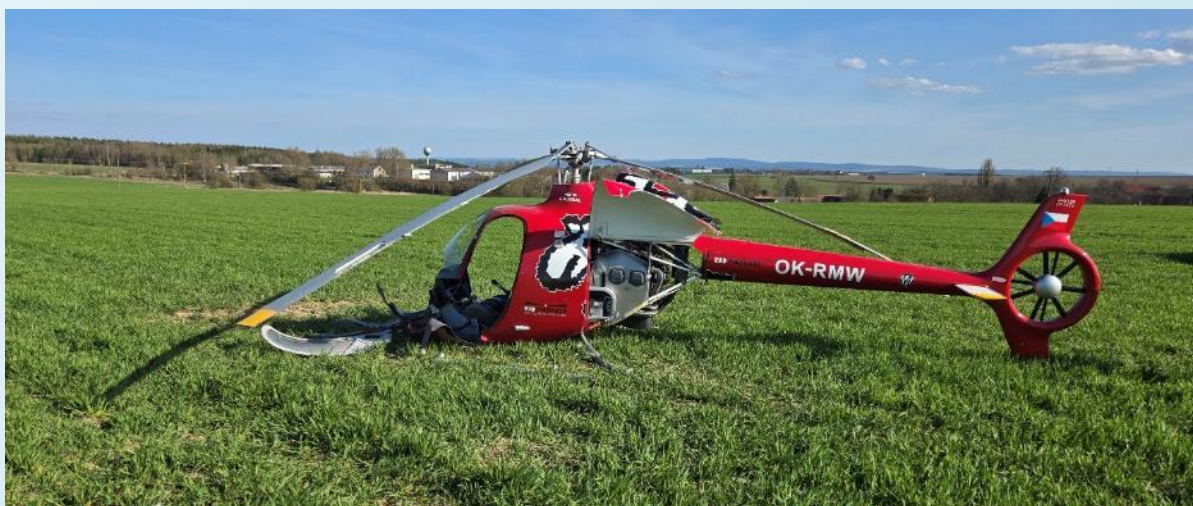
- ➔ Vrtulník se stále otáčel doleva kolem svislé osy s vertikálním pohybem přídě nahoru-dolu a stále klesal.
- ➔ Pilot až po několika otočkách přesunul páku kolektivitu směrem dolu a otáčení kolem svislé osy se zastavilo.
- ➔ Vrtulník již s mírnou dopřednou rychlostí tvrdě dopadl na zem.
- ➔ Vrtulník byl poškozen ve velkém rozsahu.
- ➔ Pilot vlastními silami opustil kabinu vrtulníku a následně byl LZS s vážným zraněním transportován k nemocničnímu ošetření.

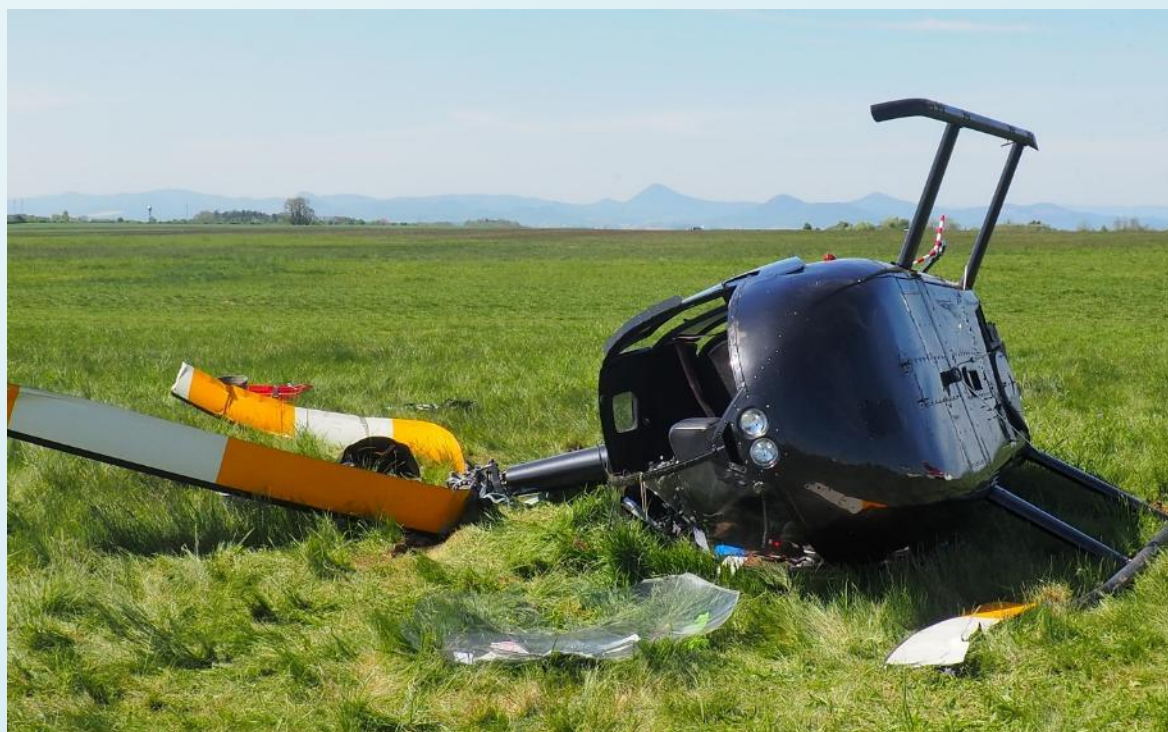
- ➔ Vrtulník byl poškozen ve velkém rozsahu.
- ➔ Pilot byl s lehkým poraněním hlavy převezen k ambulantnímu ošetření, cestující neutrpěla žádné zranění.
- ➔ Nedošlo ke škodám na majetku třetí osoby a na zemi nebyl nikdo zraněn.

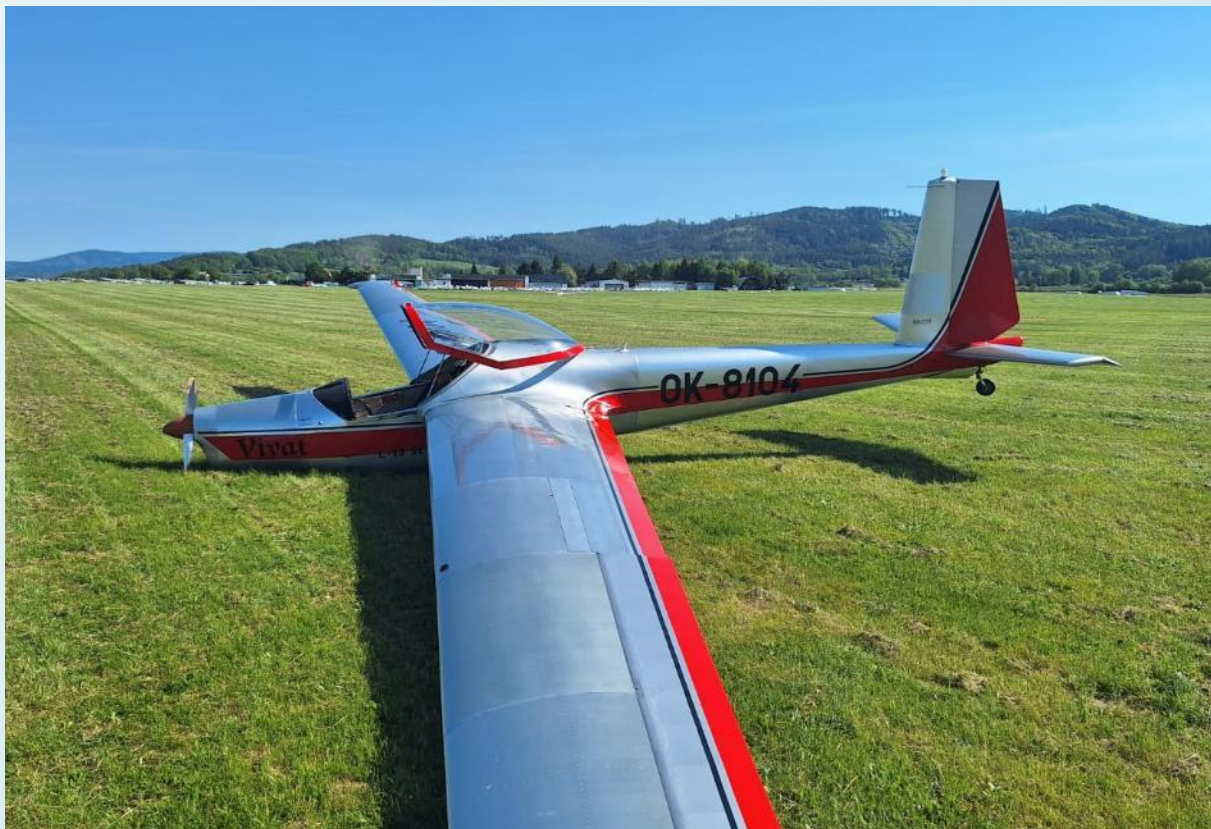
- ➔ Došlo k násilnému zastavení motoru, zničení vrtule, poškození čelní masky krytu motoru, deformaci spodního krytu motoru a klapky chlazení.
- ➔ Pilot nebyl zraněn.

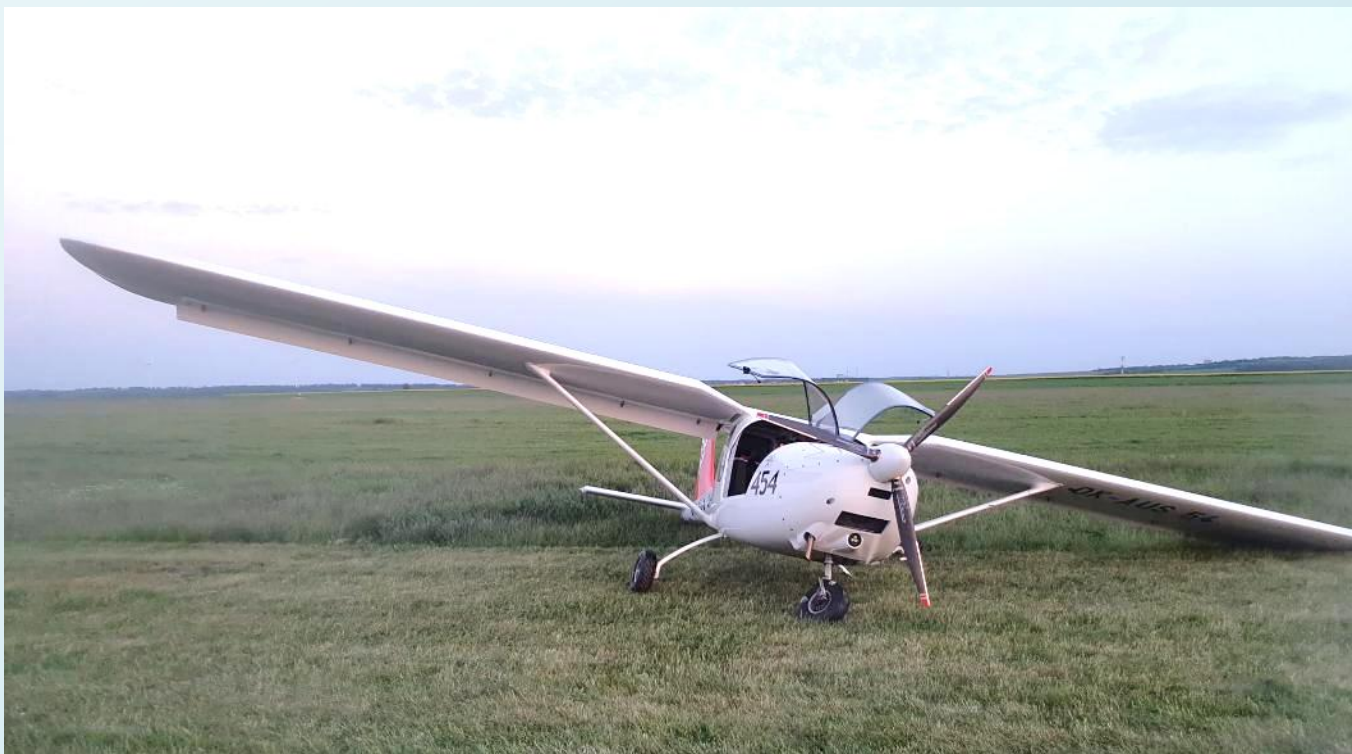
- ➔ V celkovém důsledku byla ulomená levá podvozková noha, poškozená pravá podvozková noha, poškozené kolo předového podvozku, popraskaný potah trupu, obou polovin křídla a vodorovné ocasní plochy.
- ➔ Letecká nehoda se obešla bez zranění posádky.

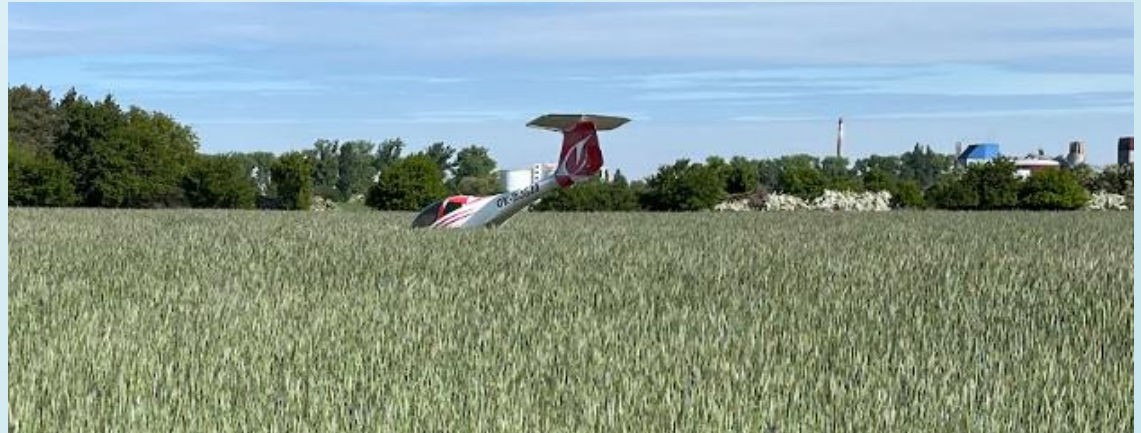
Datum: 10. 5. 2025  
Typ: UL letoun ATEC 321 FAETA  
Místo: LKNYMB (Nymburk), pole v části Lada

- ➔ Při vzletu UL letounu z RWY 27, ve stoupání ve výšce cca 70 m nad prahem RWY 09, došlo ke ztrátě výkonu motoru, bez úplného zastavení.
- ➔ Pilot stáhnul plynovou přípuť a provedl nouzové přistání před sebe do obilného pole.
- ➔ Došlo k poškození přední podvozkové nohy, vrtule, motorové přepážky a motorového lože.
- ➔ Ke zranění nedošlo.

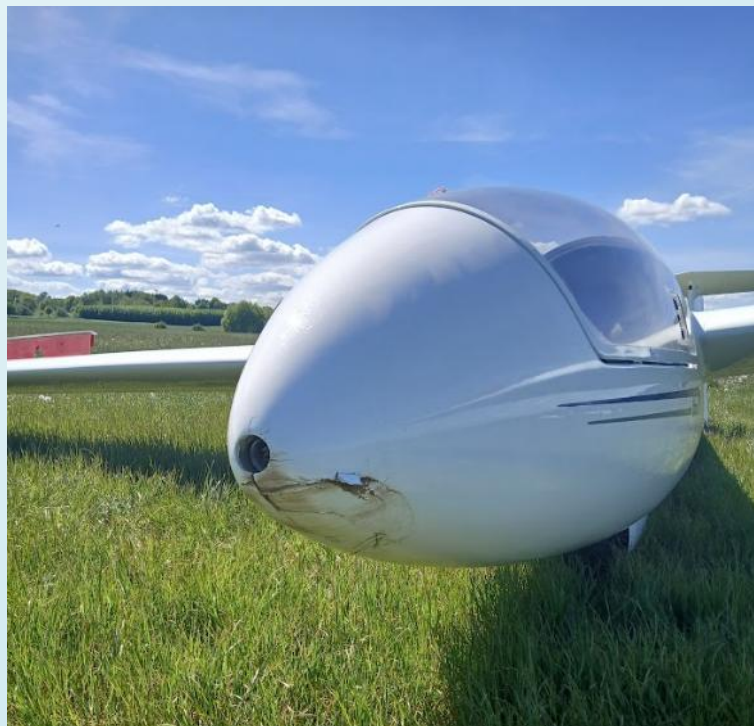
## Letecká nehoda kluzáku Standard Cirrus – pokračování

- ➔ Pilot nebyl zraněn.
- ➔ Kluzák byl vážně poškozen.
- ➔ Pilot vlečného letounu po odpojení kluzáku pokračoval ve vzletu letem po okruhu a následně bezpečně přistál.

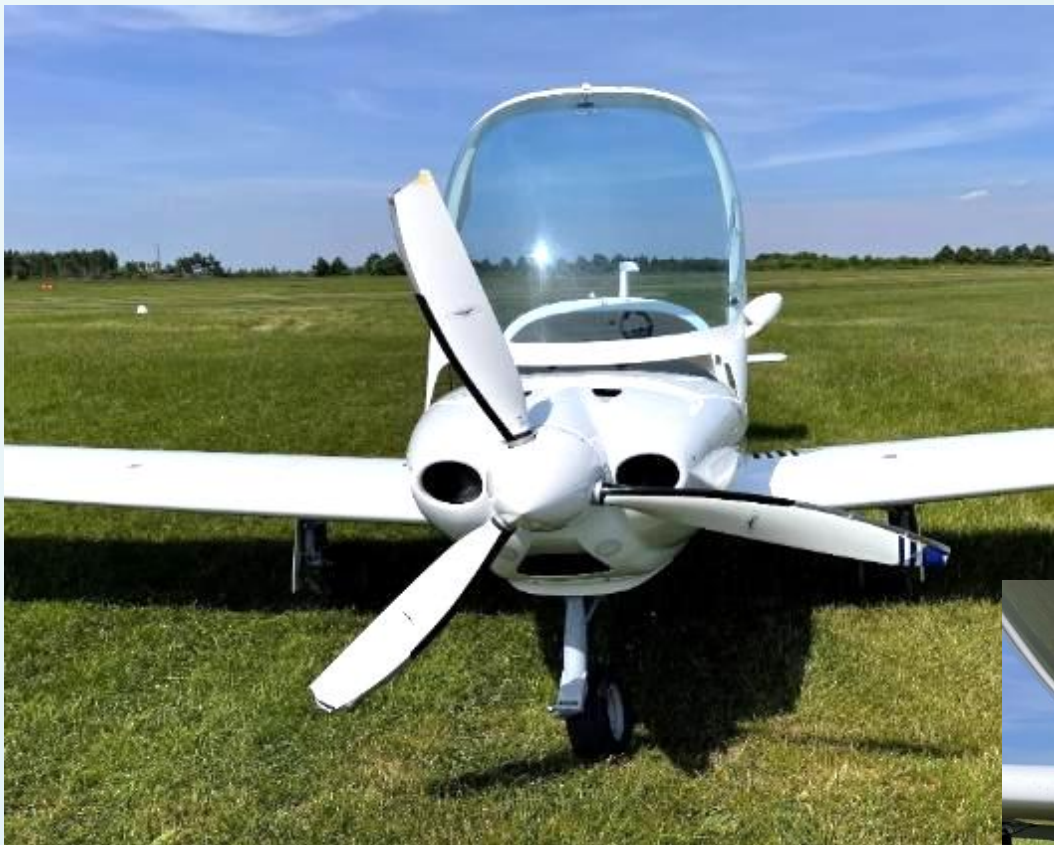
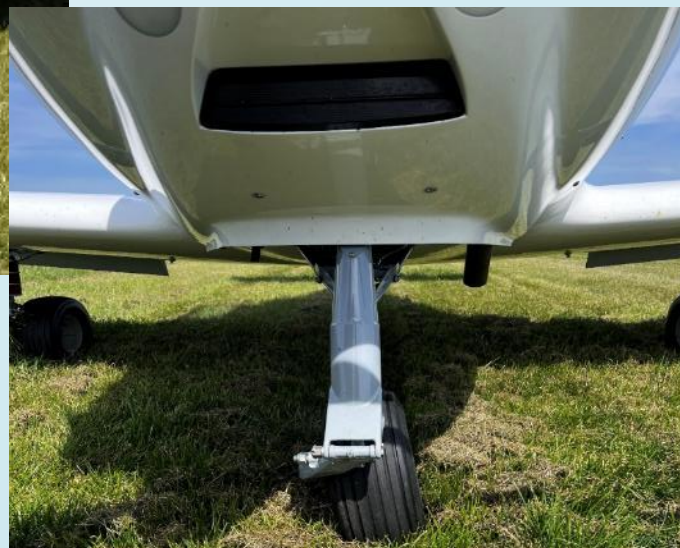
## Vážný incident letounu Aerospool WT9 – pokračování

- ➔ Na konci jeho trajektorie se nacházelo stromořadí, pilot dokázal letoun odpoutat od země, přelétl stromy v malé výšce a následně provedl zatáčku doprava směrem do Kbel.
- ➔ Na projevu letounu bylo znát, že nemá potřebný výkon pro stoupání, také zvuk motoru se změnil.
- ➔ Letoun následně zmizel z dohledu za kbelskou zástavbou.
- ➔ OPI předala pilotovi informaci, že může přistát na LKKB, ale tato zpráva zůstala bez odpovědi.
- ➔ Následně byl letoun spatřen na finále RWY 23, kde úspěšně přistál.
- ➔ K letounu ihned vyjela požární hlídka LKLT.
- ➔ Policie ČR provedla kontrolu pilota na požití alkoholu a návykových látek s negativním výsledkem.
- ➔ Letoun měl ulomené konce vrtule a ohnutou vidlici přední podvozkové nohy
- ➔ Událost byla předána k dalšímu šetření zahraničnímu úřadu.

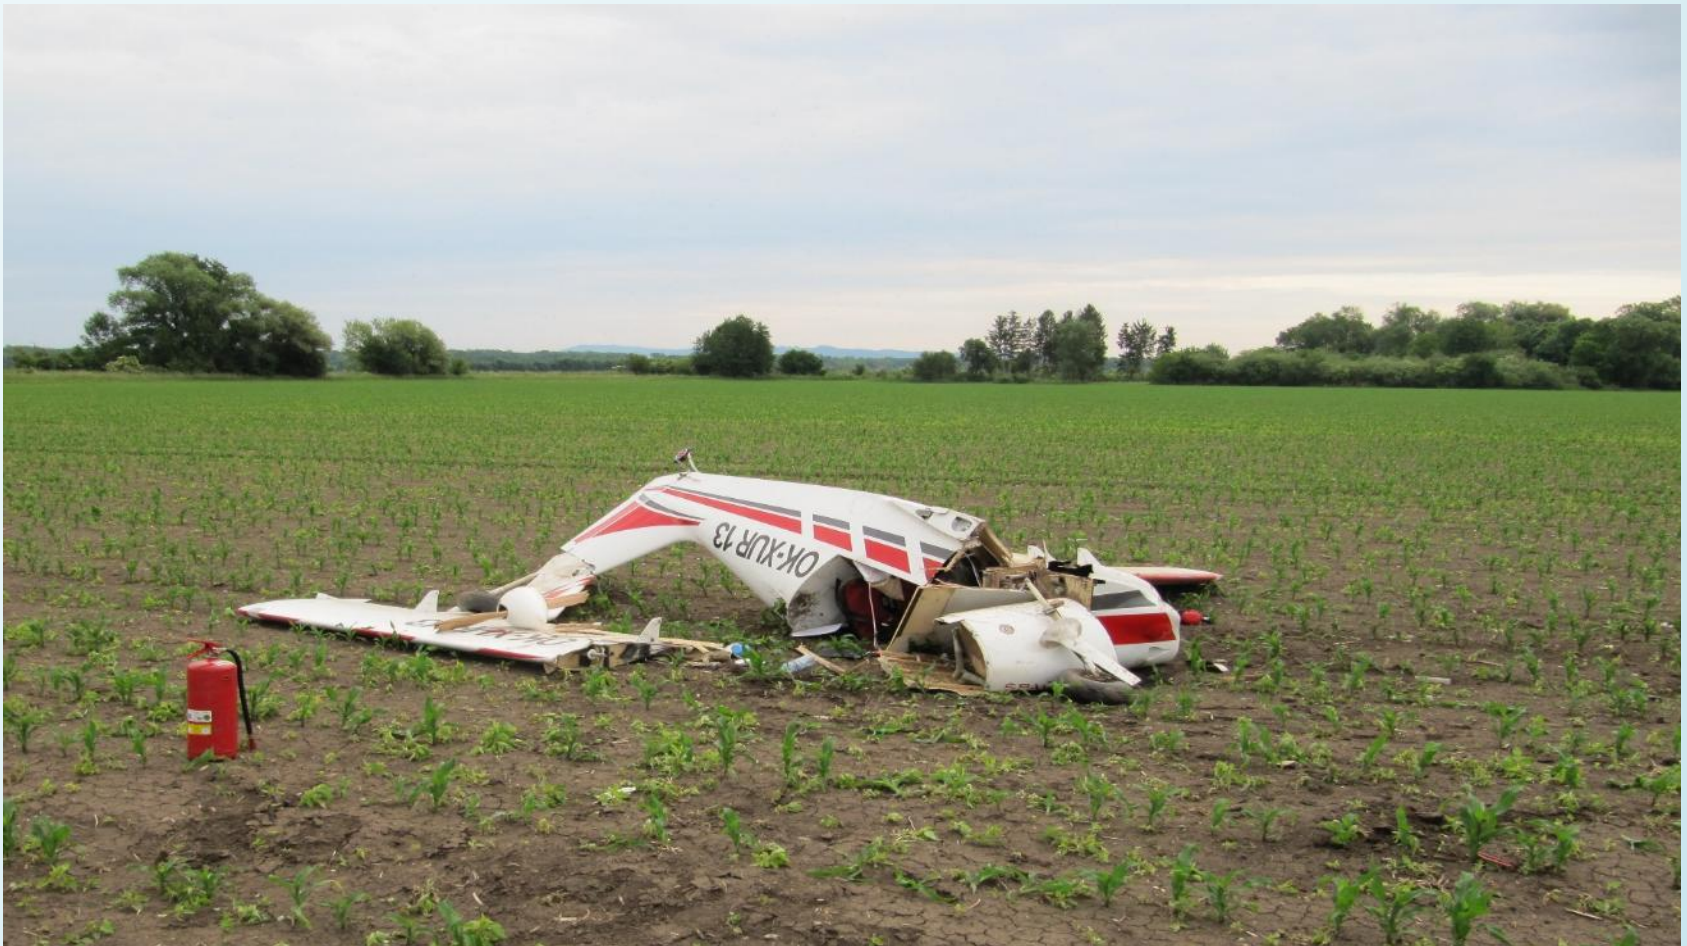
## Letecká nehoda UL letounu Špaček SD-5 – pokračování

- ➔ Po vzletu UL letounu z LKKM došlo k výraznému poklesu výkonu motoru.
- ➔ Pilot provedl nouzové přistání do terénu – pole s nízkým a řídkým porostem.
- ➔ Při přistání došlo k zachycení konce levé poloviny křídla o zem, zbrzdění UL letounu a jeho následnému překlopení na záda.
- ➔ Došlo k poškození draku, zlomení nohy hlavního podvozku a zlomení listů vrtule.
- ➔ Pilot byl těžce zraněn.

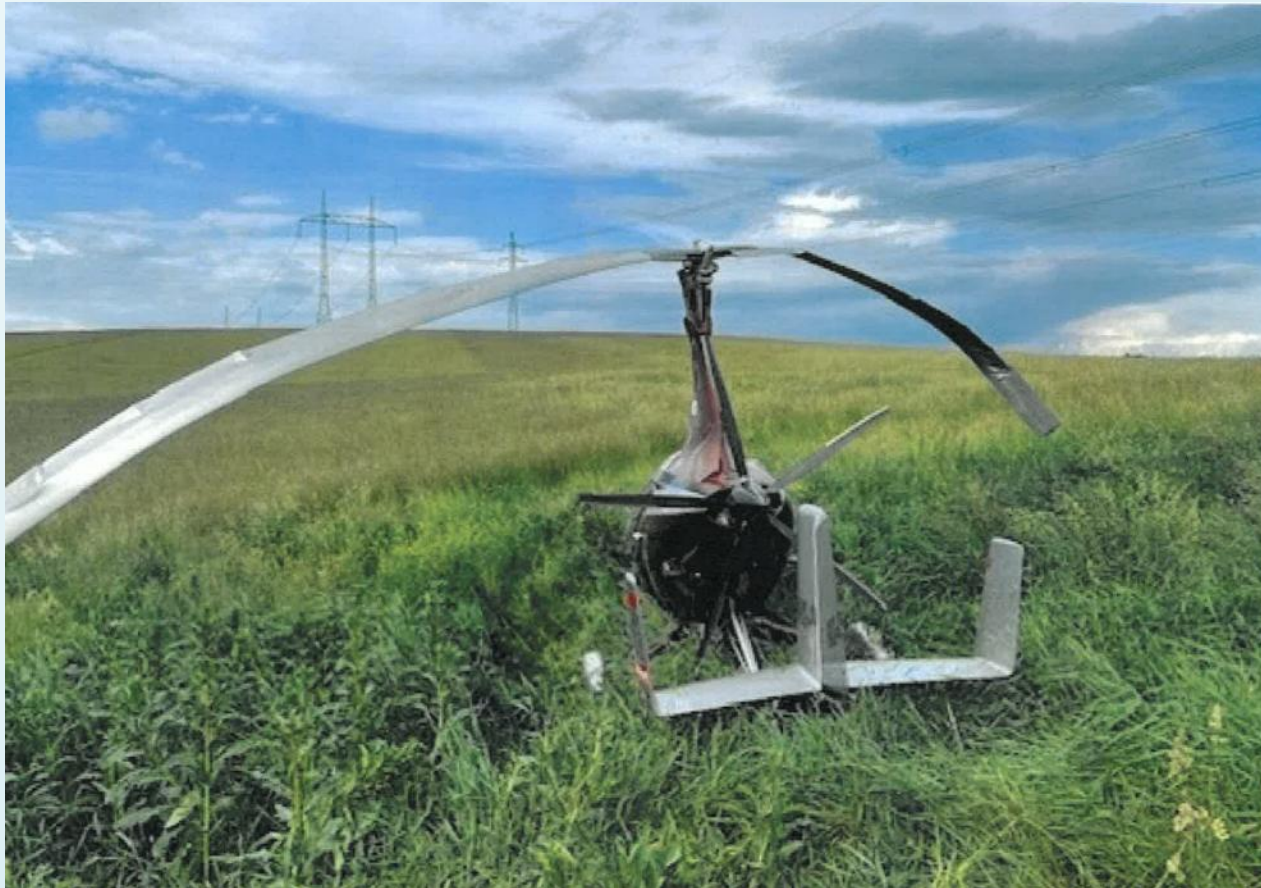
## Letecká nehoda UL vírníku Calidus – pokračování

- ➔ Pilot prováděl rekreační let z LKPO na privátní plochu v areálu Ranč Milovice.
- ➔ Přistání prováděl na travnatou mírně se svažující plochu.
- ➔ Po dosednutí do vyšší trávy neudržel ve výběhu směr a vyjel z plochy do neudržovaného travnatého porostu.
- ➔ Vlivem významné decelerace a nerovnosti terénu došlo ke kontaktu listů nosného rotoru se zemí.
- ➔ UL vírník se zastavil a zůstal stát na podvozku.
- ➔ Pilot nebyl zraněn.
- ➔ UL vírník byl poškozen ve velkém rozsahu.

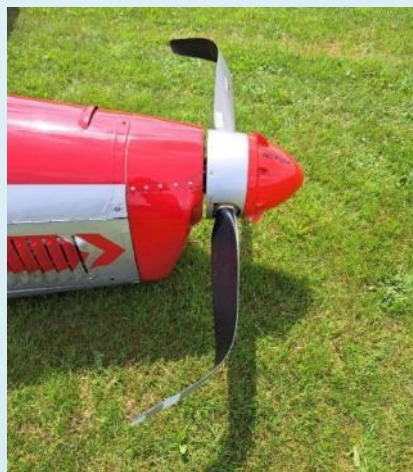
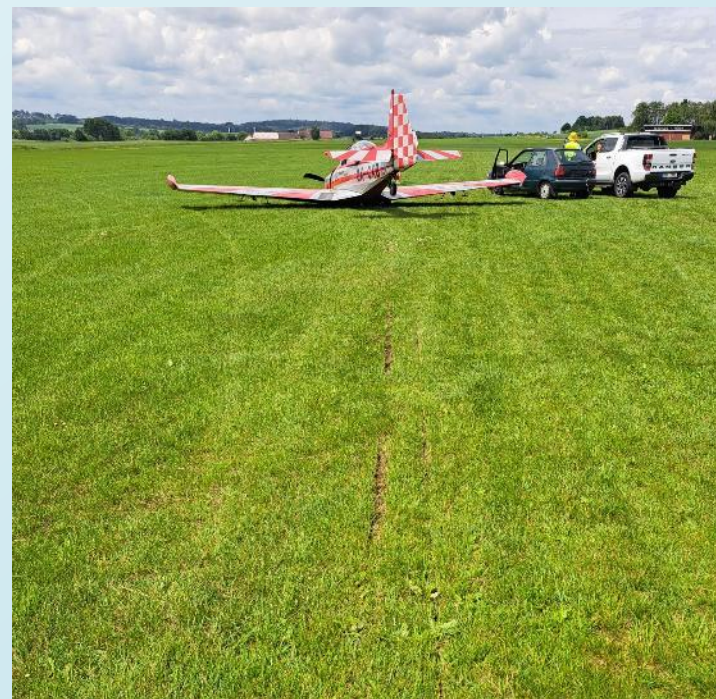
Datum: 3. 6. 2025  
Typ: letoun Z-526 AFS-V  
Místo: LKTA (Tábor)

- ➔ Pilot prováděl aerovleky kluzáků v rámci Mistrovství světa v bezmotorovém létání na LKTA.
- ➔ Při přiblížení na přistání pilot zaměnil vypínače, nevysunul podvozek a letoun přistál na břicho.
- ➔ Došlo k deformaci listů vrtule.
- ➔ Pilot nebyl zraněn.

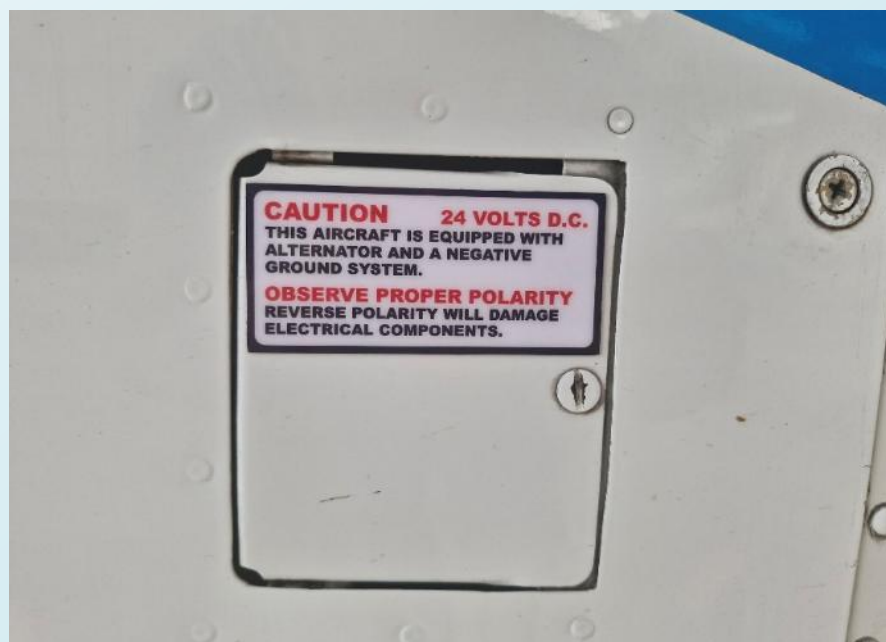
## Incident letounu Cessna 172 – pokračování

- ➔ Během běžné údržby letounu, mechanik avionik požádal provozního mechanika o přistavení pozemního zdroje a jeho připojení.
- ➔ Letoun má jako jeden z mála palubní síť na 14 V, což si mechanik neuvědomil a přistavil zdroj na 24 V.
- ➔ Vzhledem k tomu, že na letounu probíhala údržba, byly demontovány kryty kolem zástrčky vnějšího zdroje, kde je vyznačena informace o napětí palubní sítě.
- ➔ Informace o napětí pozemního zdroje je také vyznačena na zásuvce pozemního zdroje, ale text na štítku byl téměř nečitelný, což mechanik přehlédl a zdroj připojil do letounu.
- ➔ Došlo tak k poškození letounu. Při kontrole byl nalezen zničený připojovací kabel baterie a došlo k vyvaření kapaliny v baterii.

- Došlo také k polití motorového prostoru letadla kyselinou z baterie, jelikož vrchní kryt nebyl nainstalován z důvodu probíhající údržby.
- Kyselina byla neprodleně omyta vodou pro zabránění dalších škod.

- ➔ Na letounu byla dokončena 200hod. prohlídka, poškozené díly byly vyměněny, letoun přezkoušen a následně uvolněn do provozu.
- ➔ Všechny letouny provozovatele řady Cessna 150 a 170 byly opatřeny štítky na vnější straně u přípojky pozemního zdroje, které výrazně upozorňují na příslušné napětí sítě i zdroje.

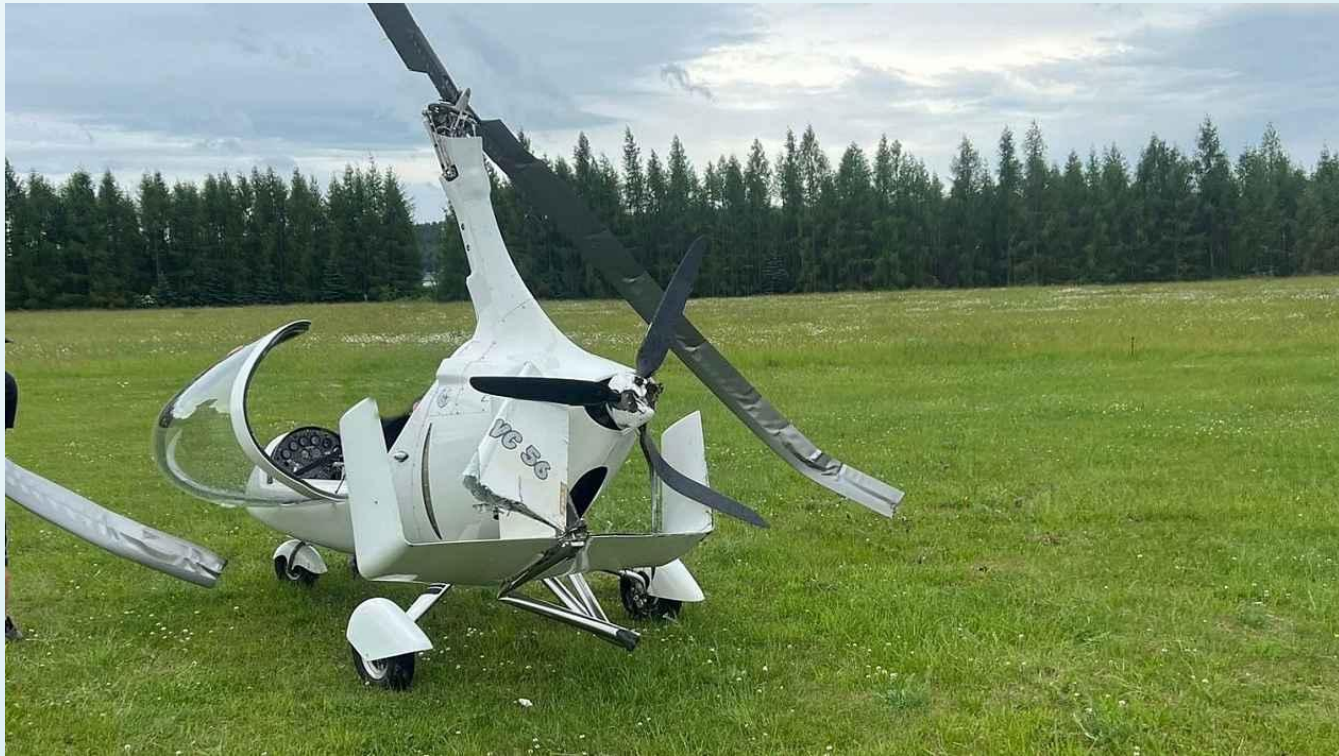
## Letecká nehoda UL vírníku Calidus – pokračování

- ➔ Skupina pěti UL vírníků prováděla výcvikový navigační let z LKMB s mezipřistáním na ploše SLZ LKHORY v CTR LKKV.
- ➔ Pilot – žák měl problémy s rozpočtem a proto přistávací manévr několikrát opakoval.
- ➔ Při posledním přistání provedl vysoké podrovnání s následným vyplaváním a pádem ve směru ocasních ploch.
- ➔ UL vírník narazil ocasním nosníkem do země a tvrdě dopadl na travnatou plochu SLZ.
- ➔ Po kontaktu rotorových listů se zemí se zastavil a zůstal stát na podvozku.
- ➔ Pilot nebyl zraněn.
- ➔ UL vírník byl poškozen ve velkém rozsahu.

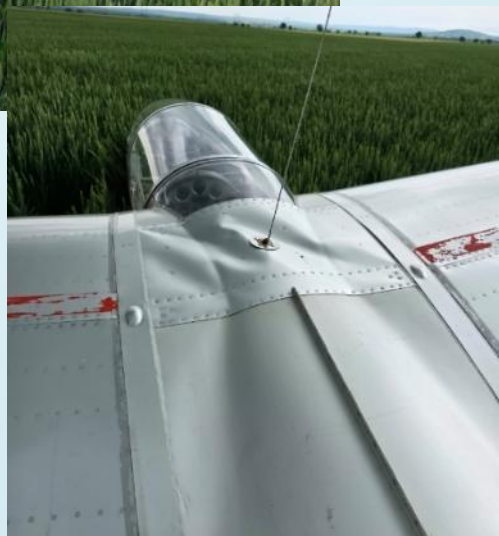
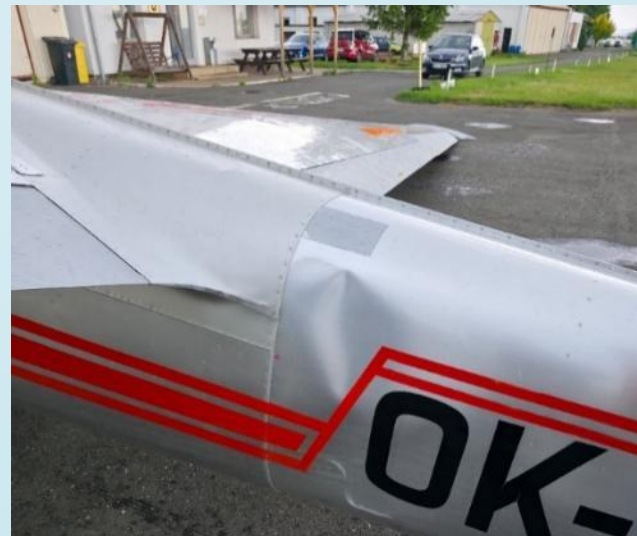
- ➔ Pilot s náletem 32 h (na typu kluzáku 28 h) prováděl přelet v aerovleku z LKMB na LKKO.
- ➔ Pilot po vypnutí z aerovleku před přistáním na LKKO obdržel informaci, že vítr byl  $4 \text{ m}\cdot\text{s}^{-1}$  s častým výskytem  $7 \text{ m}\cdot\text{s}^{-1}$ .
- ➔ Klesání při přistávacím manévru na RWY 21 probíhalo při silném protivětru s nárazy cca  $7 \text{ m}\cdot\text{s}^{-1}$ .
- ➔ Chybou v pilotáži v turbulenci v silném protivětru došlo k prosednutí kluzáku, ztrátě rychlosti a přistání do pole (vzrostlé pšenice cca 80 cm vysoké) 30 m před RWY 21.
- ➔ Na kluzáku došlo k deformaci centroplánu, trupu za kořenem křídla a k poškození závěsu pravé poloviny stabilizátoru.
- ➔ Pilot nebyl zraněn.

Deformace centroplánu a trupu

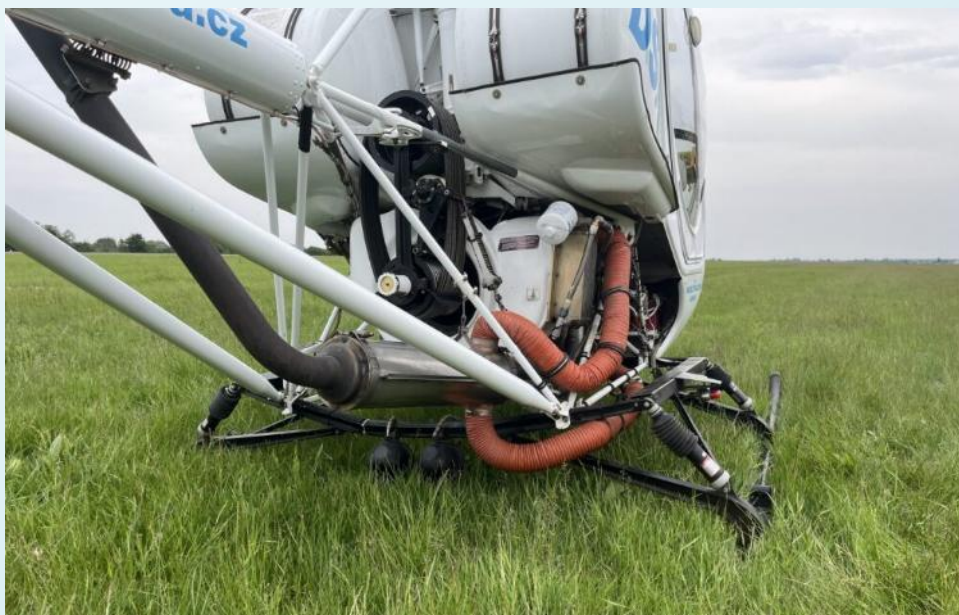
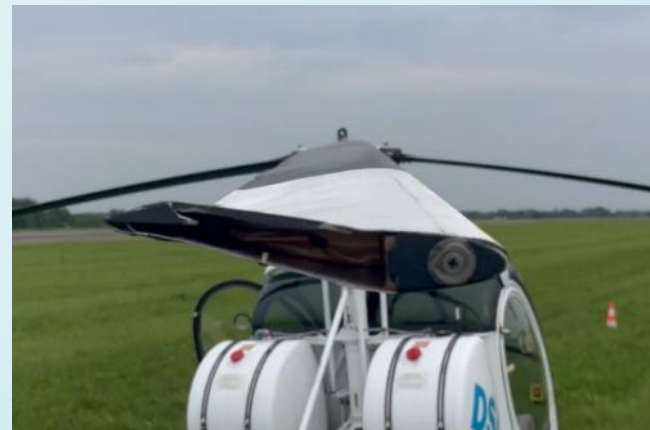
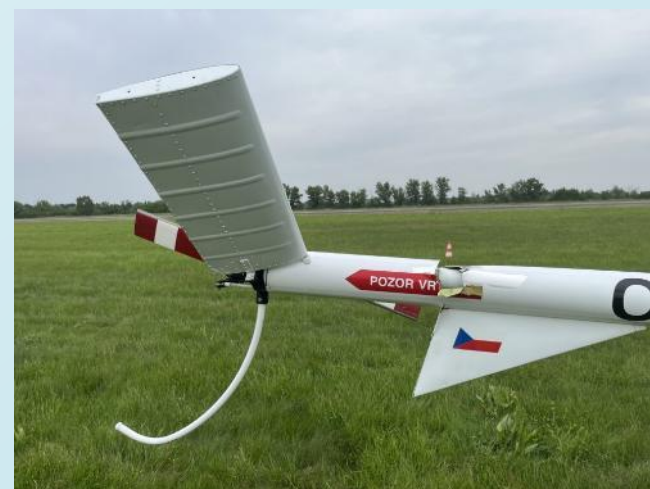
## Letecká nehoda vrtulníku Schweizer 269 C1 – pokračování

- ➔ Vrtulník byl při tvrdém přistání vážně poškozen.
- ➔ Posádka nebyla zraněna.

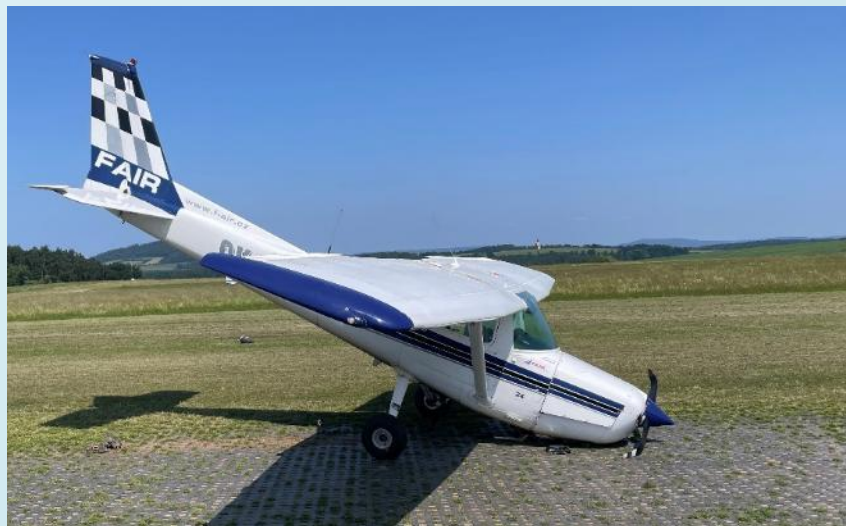
Datum: 12. 6. 2025  
Typ: letoun Cessna 152  
Místo: LKBE (Benešov)

- Pilot prováděl kondiční lety po okruhu.
- Během třetího přistání došlo k několikanásobnému odskoku letounu.
- Ve fázi výběhu při dobrzdování došlo k vylomení předového podvozku a letoun se zabořil předí do dráhy.
- Pilot utrpěl lehké zranění ve formě škrábanců v obličeji.
- Letoun byl vážně poškozen.
