## Program

## VÝVOJ CELKOVÉHO POČTU HLÁŠENÝCH UDÁLOSTÍ

**Ve 2. čtvrtletí roku 2025 bylo v rámci systému podávání hlášení oznámeno celkem 757 událostí.**

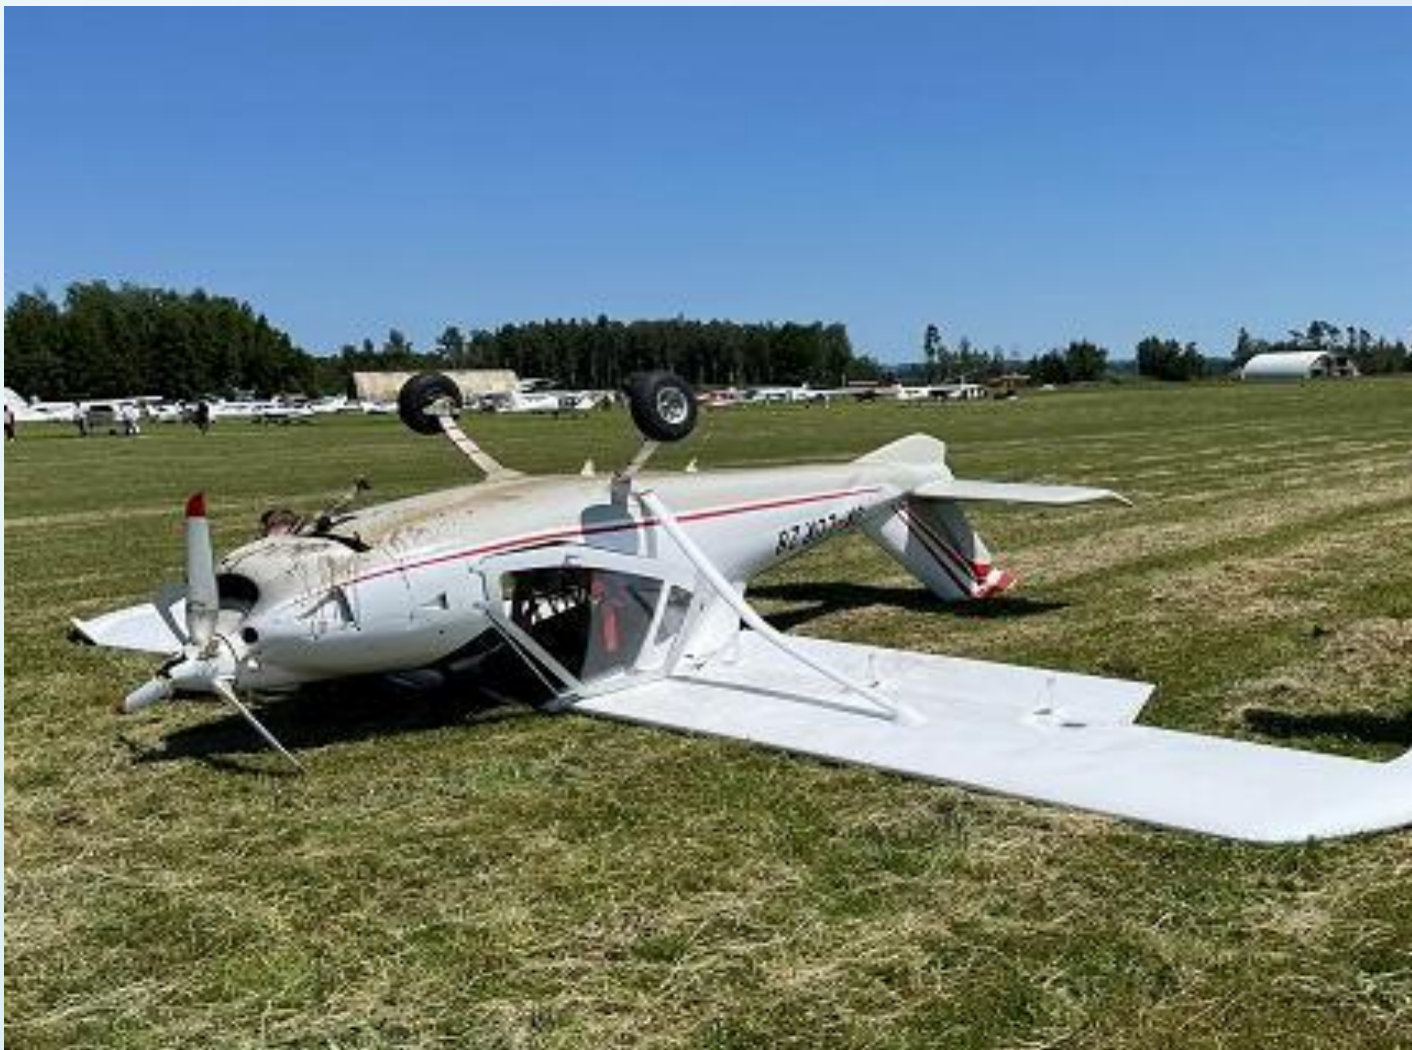
## Letecká nehoda UL letounu MD3 – pokračování

- ➔ Při přistání na RWY 10 došlo ve fázi dojezdu ke dvěma odskokům.
- ➔ Při posledním dotyku se zemí došlo k destrukci předového podvozku a k následnému překlopení UL letounu na záda.
- ➔ UL letoun byl poškozen ve velkém rozsahu.
- ➔ Pilot byl lehce zraněn, druhá osoba na palubě bez zranění.
- ➔ Příčinou byla chybná pilotáž při přiblížení a přistání a neprovedení „go around“ při vadném přistání.

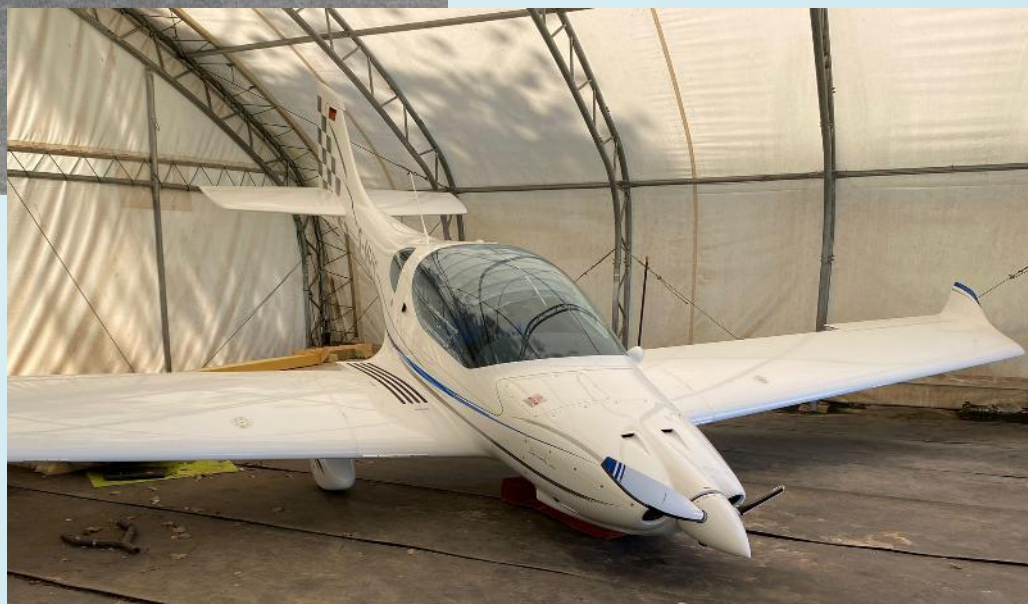
- Pilot (cizí státní příslušník) prováděl přistání na LKSZ.
- Letoun po podrovnání dvakrát odskočil a poté narazil předovým kolem do země, přičemž došlo ke zlomení předového podvozku a k poškození vrtule.
- Pilot nebyl zraněn.
- Zkouška na alkohol provedená Policií ČR byla negativní.
- Příčinou byla chyba pilotáže při přiblížení a přistání a neprovedení „go around“ při vadném přistání.

Letoun Aerospool WT9 po  
vadném přistání na LKSZ

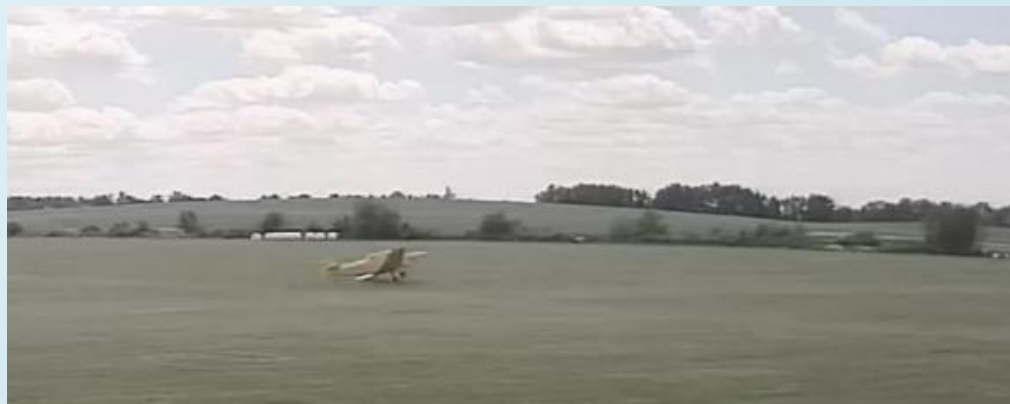
Datum: 24. 6. 2025  
Typ: letoun Z-226 MS  
Místo: RWY 25 na LKPM (Podhořany)

- ➔ Pilot prováděl přistání na RWY 25 při výrazné složce bočního větru.
- ➔ Z důvodu pozdní reakce pilota na boční složku větru došlo ve výběhu k výraznému náklonu letounu vlevo a ke kontaktu okrajového oblouku levé poloviny křídla s povrchem dráhy.
- ➔ Na levé polovině křídla byl poškozen okrajový oblouk a na potahu došlo k mírným deformacím.

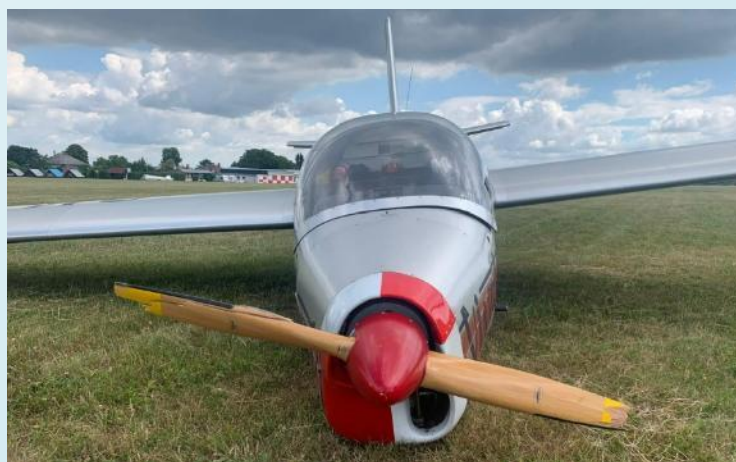
Datum: 29. 6. 2025  
Typ: motorový kluzák L-13SE Vivat  
Místo: LKPN (Podhořany)

- Pilot-žák s instruktorem prováděli výcvikový let.
- Při přistávacím manévru nevysunuli podvozek a motorový kluzák přistál na břicho na RWY 25.
- Po dosednutí na dráhu se motorový kluzák mírně stočil do leva na jižní okraj dráhy, kde se následně zastavil.
- Došlo k poškození listů vrtule a podvozku.
