# Porada k bezpečnosti letů

První čtvrtletí roku 2012

# Rozbor bezpečnosti letů

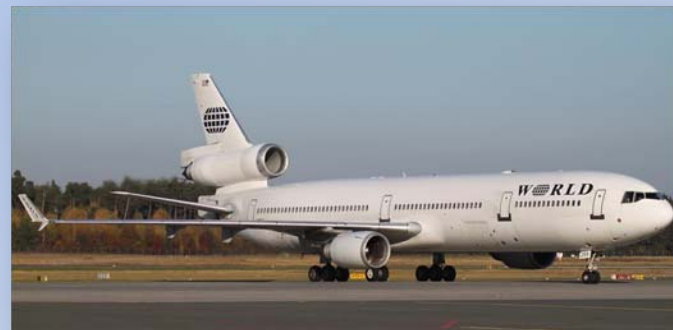
- Posádka letounu MD-11 zahraničního leteckého dopravce, letící z EDDP (Leipzig/Halle) do UAFM (Bishkek), ohlásila na sektoru M ACC Praha technickou závadu na hydraulickém systému a požádala o návrat do EDDP a vypouštění paliva po dobu 20 min na FL 330.
- EC sektoru M vydal povolení točit pravou zatáčku na VOR HDO.
- Posádka letounu nevyžadovala žádnou asistenci.

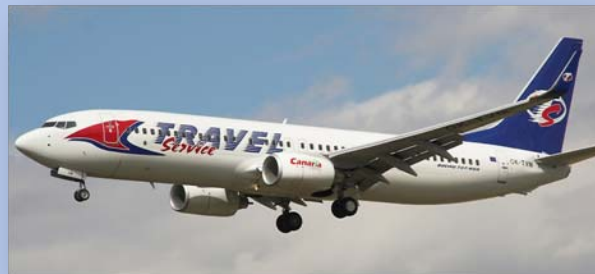
- Během přiblížení na RWY 11 posádka letounu B737 českého leteckého dopravce zaznamenala závadu - vztlakové klapky nereagovaly na přesun páky z polohy „0“ do „1“ polohy.
- Přiblížení přerušila a vyžádala vektorování na nové přiblížení. Provedla NNC a klapky vysunula v „Alternate Modu“ do polohy 15°.
- Přistání proběhlo bez problémů. Systém byl přezkoušen, ale závada se na zemi nepotvrdila.

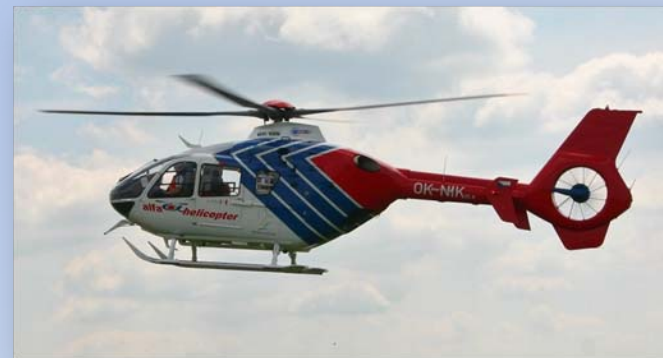
- ➔ Po vzletu vrtulníku pilot zaznamenal minutí ptáka velikosti holuba kolem kabiny a hned nato slabý náraz. Pilot vyhodnotil situaci jako srážku s ptákem a vrátil se na heliport.
- ➔ Po přistání byly při kontrole vrtulníku nalezeny tmavé skvrny v horní části předního skla copilota, na krytech kabiny a reduktoru.
- ➔ Žádné zbytky tkáně ani peří nebyly nalezeny. Vrtulník byl bez poškození uvolněn do dalšího provozu.

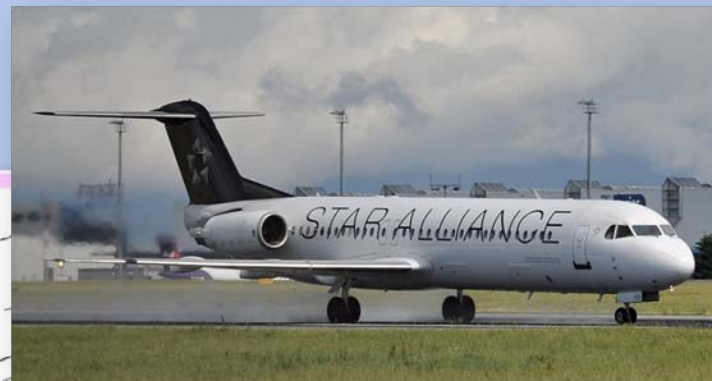
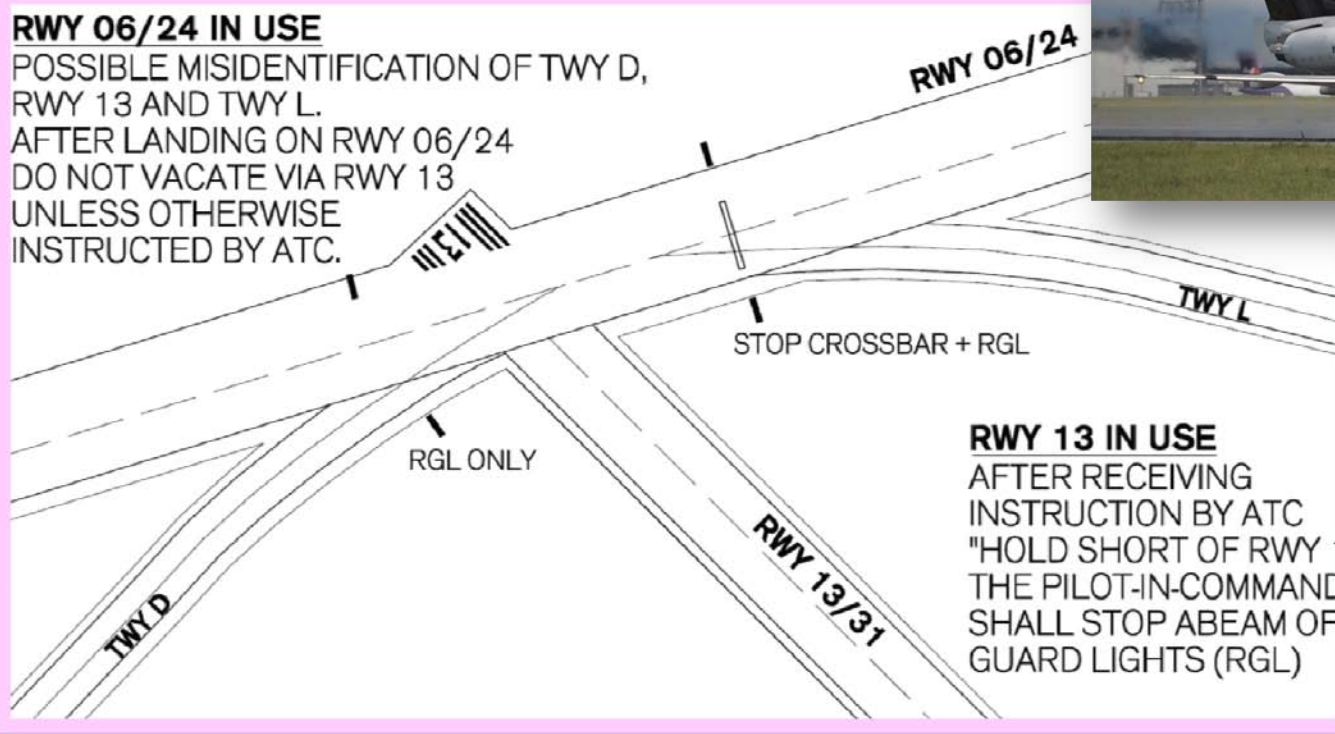
POSSIBLE MISIDENTIFICATION OF TWY D,  
RWY 13 AND TWY L.  
AFTER LANDING ON RWY 06/24  
DO NOT VACATE VIA RWY 13  
UNLESS OTHERWISE  
INSTRUCTED BY ATC.

AFTER RECEIVING  
INSTRUCTION BY ATC  
"HOLD SHORT OF RWY -  
THE PILOT-IN-COMMAND  
SHALL STOP ABEAM OF  
GUARD LIGHTS (RGL)"

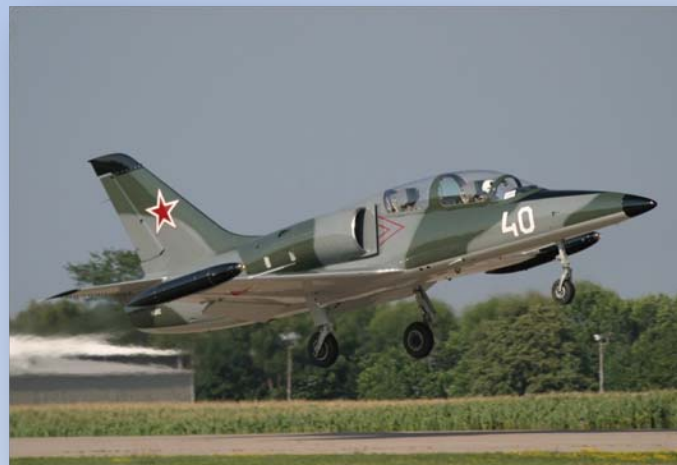
- Pilot L-39 uskutečnil přelet z údržbové organizace. Krátce po vzletu svědci slyšeli rány a letoun L-39 narazil do stromů. Pilot zahynul, letoun byl zničen nárazem a požárem.
- Příčiny šetří NTSB.
- Výrobce letounu byl informován.

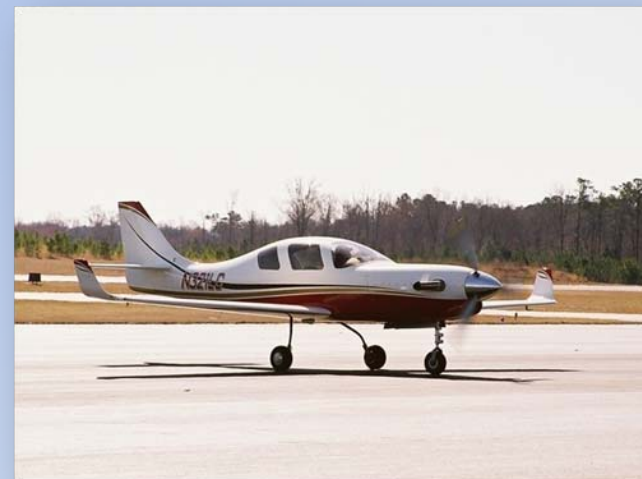
- ➔ Pilot letounu Lancair IVP uskutečnil vzlet a během stoupání se pokusil o návrat zpět a hlásil problém. Ve 100 až 200 ft AGL letoun přešel do klonění vlevo, rychle ztrácel výšku a narazil do země. Pilot zahynul, letoun byl zničen nárazem.
- ➔ Příčiny šetří NTSB. Český výrobce příslušenství motoru byl o události informován.
