Výroční porada k rozboru bezpečnosti za 4. čtvrtletí 2016 a výsledků v oblasti bezpečnosti v roce 2016

Rozbor bezpečnosti za 4. čtvrtletí 2016

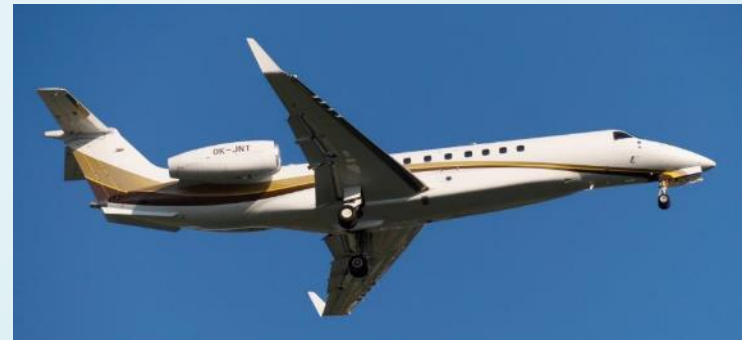
Incident

- Při přiblížení na finále zaznamenala posádka tuzemského dopravce signalizaci „ENGINE 2 HYDRAULIC LEAK“.
- Posádka informovala ATCo o události. Přistání bylo dokončeno standardním způsobem.
- Technici při provádění následné kontroly letadla zjistili únik kapaliny na Engine Driven Pump.
- Poškozený díl byl před následujícím letem vyměněn.
- Na závěr byl proveden kontrolní test nového dílu a letadlo bylo uvolněno do provozu.

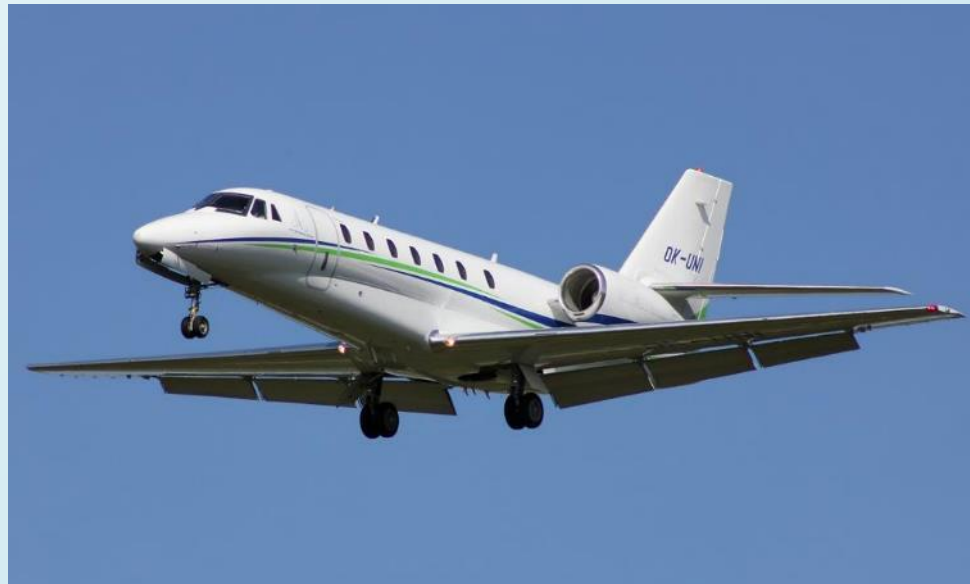
Incident Cessna 680 - pokračování

- ➔ Během letu z LIPB (Bolzano) do LIML (Milano/Linate) zaznamenala posádka tuzemského dopravce v FL 390 signalizaci „MASTER CAUTION“ aktivovanou poklesem tlaku v kabině.
- ➔ Bez prodlení následovalo v součinnosti s ATC nouzové klesání a odklon letu na LKPR.
- ➔ Při provádění poletové kontroly bylo zjištěno nesprávné nasazení nádržky na vodu pod umyvadlo. Vyteklá voda se po startu dostala do prostoru u tlakové přepážky a natekla do výtokových ventilů, kde potom při letu na hladině zamrzla.
- ➔ Ventily zůstaly v otevřené poloze, po sklesání rozmrzly a na zemi byla vidět jen voda v prostoru.

- ➔ Byla provedena kontrola ventilů a při následné revizi letadla byl proveden „Cabin Leak Check“ a „Pressurization Check“ - činnost byla bez závad.
- ➔ Nápravné opatření - v rámci servisní kontroly je prováděna kontrola a výměna „O“ kroužku na nádržce.

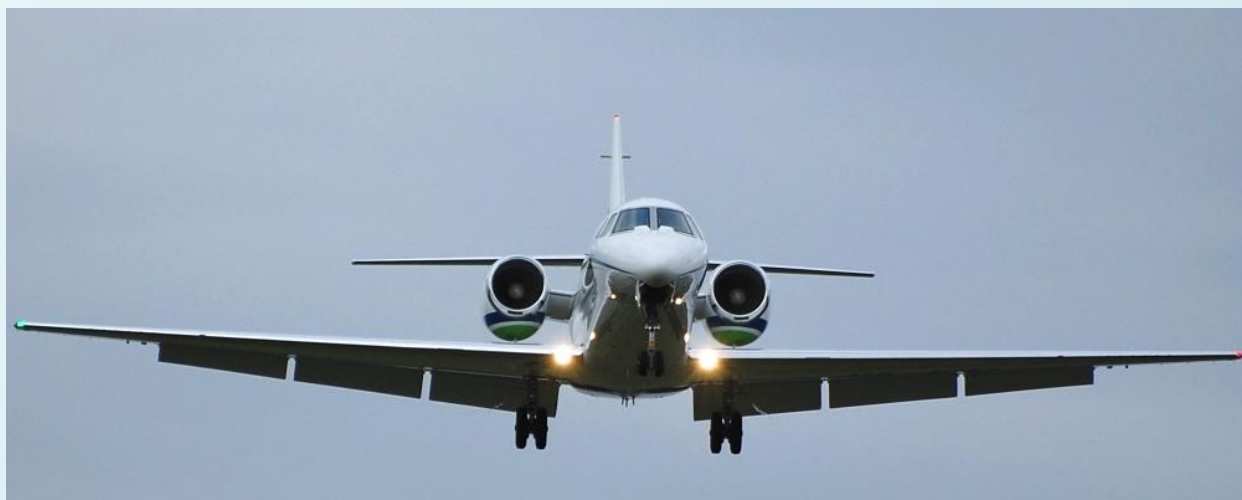
Incident Cessna 680 - pokračování

- Byla provedena výměna „Temperature Control Valve“. Při následné kontrolní motorové zkoušce byla činnost systému bez závad.

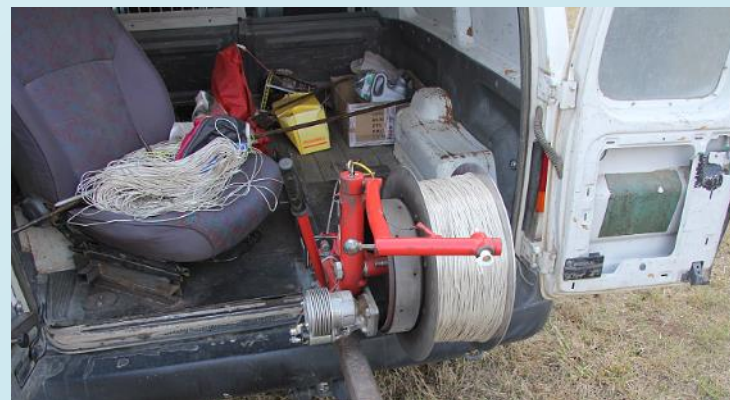
- ➔ Pilot, 49 let, na PK létal celkem 16 let, měl i zkušenosti z létání v zahraničí před cca 8 lety. V roce 2015 uskutečnil 5 startů a 10 startů v roce 2016.
- ➔ Při startu pomocí odvíjáku došlo v cca 20 m nad zemí k přetržení tažného lana.
- ➔ Pilot padákový kluzák pravděpodobně přebrzdil. Na tuto kategorii padákového kluzáku neměl potřebnou kvalifikaci.
- ➔ Po pádu při nárazu do země zahynul.

Na fotografii je použitý odvíják.

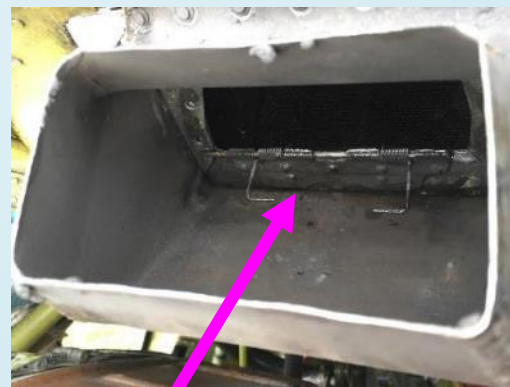
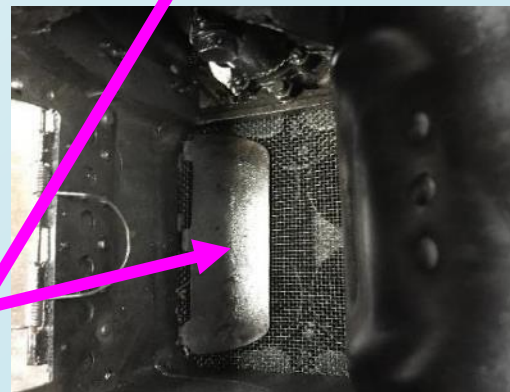
- Příčinou poklesu výkonu motoru byla odlomená klapka, která omezila přívod vzduchu do motoru.
- Panty klapky byly porušeny pravděpodobně v důsledku mechanického poškození vibracemi v kombinaci s korozí.

Odlomená klapka v přívodu vzduchu do motoru.

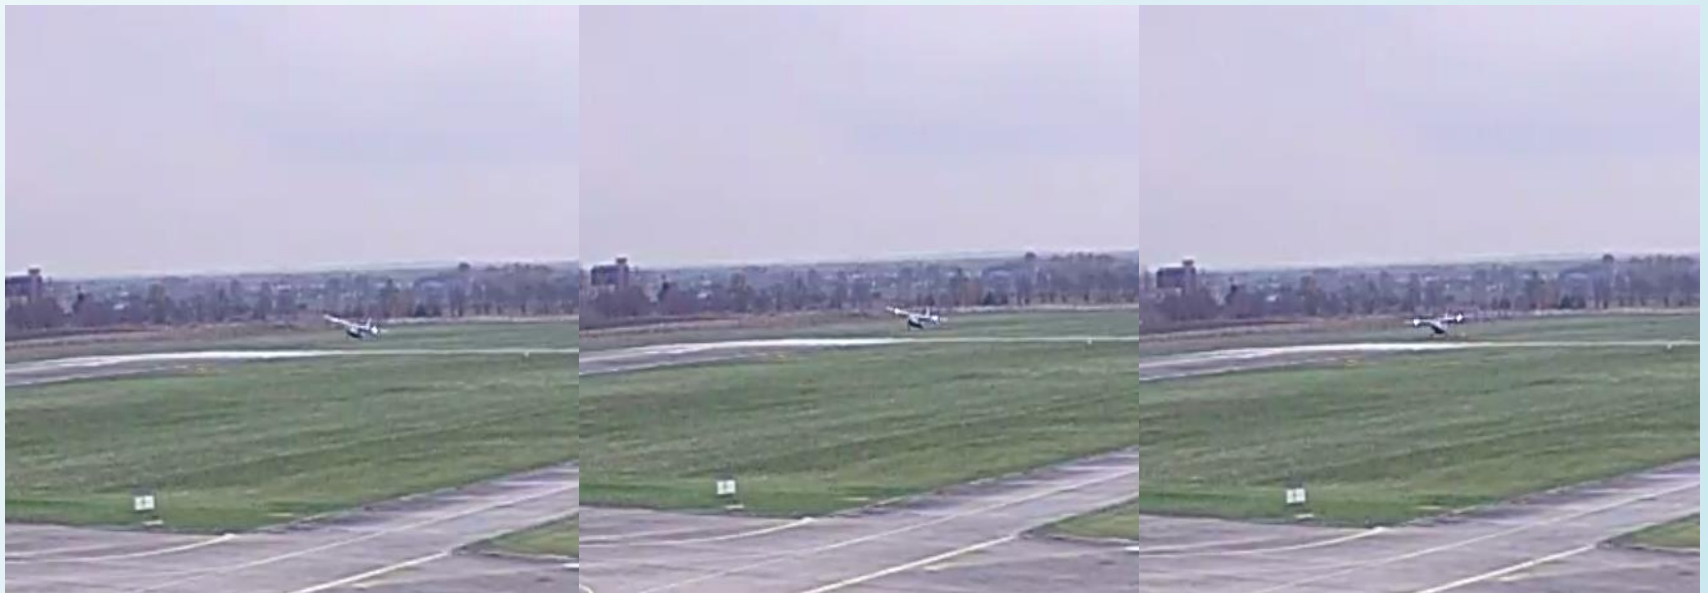
Incident Cessna 208B - pokračování

- ➔ Dispečer AFIS LKHK prováděl před zahájením nočního létání kontrolu funkčnosti světelného zabezpečovacího zařízení a zjistil, že není funkční přibližovací světelná soustava pro RWY 33R.
- ➔ Druhý den ráno byly v místě vzdáleném cca 90 m před THR RWY 33R zjištěny stopy po přistání letounu a bylo nalezeno poškozené nadzemní návěstidlo.
- ➔ Na kamerových záznamech bylo zjištěno, že dne 7. 11. 2016 letoun Cessna 208B v čase 12:32 UTC přistál cca 90 m před THR RWY 33R s následným odskokem na RWY 33R. Následně pak po letmém vzletu z RWY 33R provedl několik dalších přistání a letmých vzletů bez závad.

Snímky ze záznamu z bezpečnostní kamery na TWR LKHK.

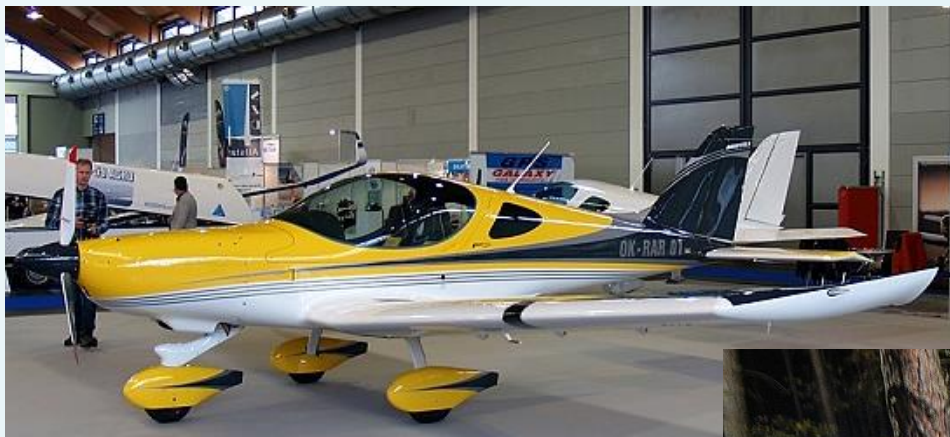
Letecká nehoda Bristell NG 5 - pokračování

- Posádku tvořili dva piloti ve věku 62 a 29 let, oba s leteckými zkušenostmi, jeden byl instruktor.
- Vzlet uskutečnili z LKLT a po vzletu provedli odlet NE směrem do prostoru Homolka.
- Na letounu nebyl zapnut odpovídač sekundárního radaru.
- Na cca 20 min. záznamu primárního radaru (PSR) se v prostoru Homolka stopa letounu opakovaně ztrácela z přehledového zobrazení na měnicích se kurzech a rychlostech.
- Letoun vlétl do lesního porostu pod strmým úhlem a dopadl do lesa o rozměrech cca 500 x 250 m.
- Byl zničen nárazem do stromů lesního porostu, na zem a následným požárem.
- Oba piloti zahynuli.

Trosky letounu na
místě letecké nehody.

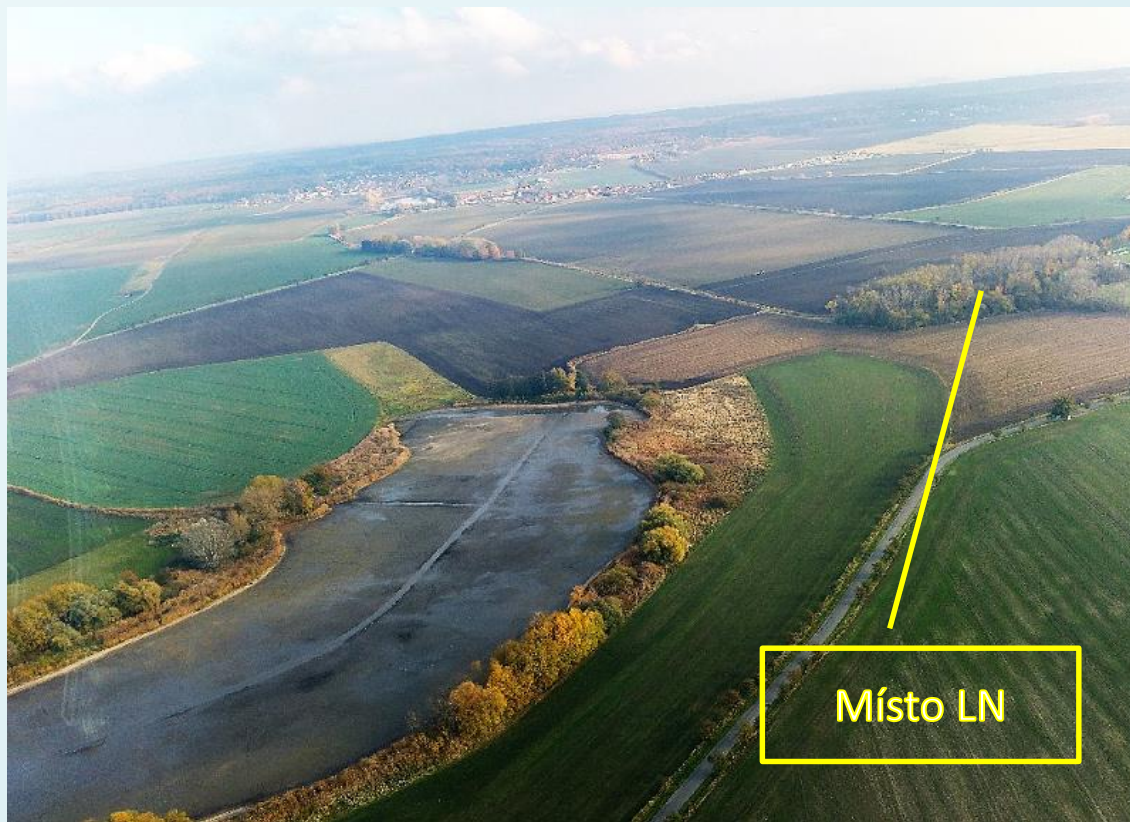
Letecká nehoda Bristell NG 5 - pokračování

Fotografie prostoru letecké nehody a stavu počasí byla pořízena v době cca 15 min po nehodě.

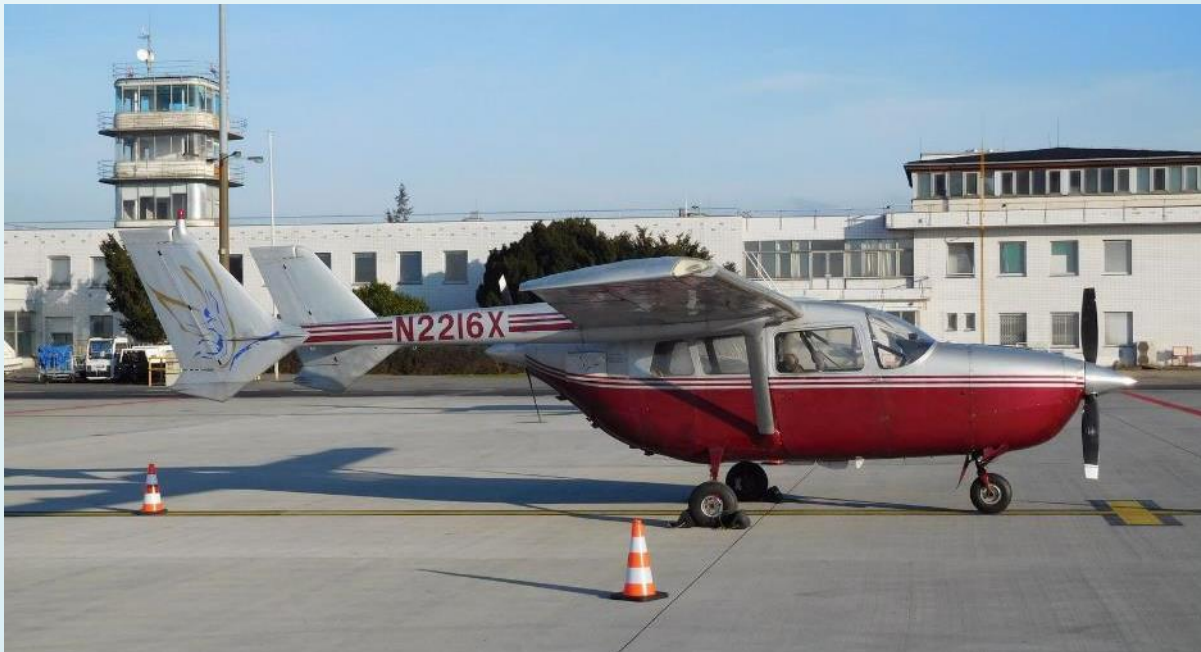
Incident Cessna 02 Skymaster – pokračování

- Hydraulické čerpadlo s pohonem od předního motoru nepracovalo. Pro vysunutí podvozku byl použit záložní hydraulický systém - manuální vysunutí pomocí ručního čerpadla.

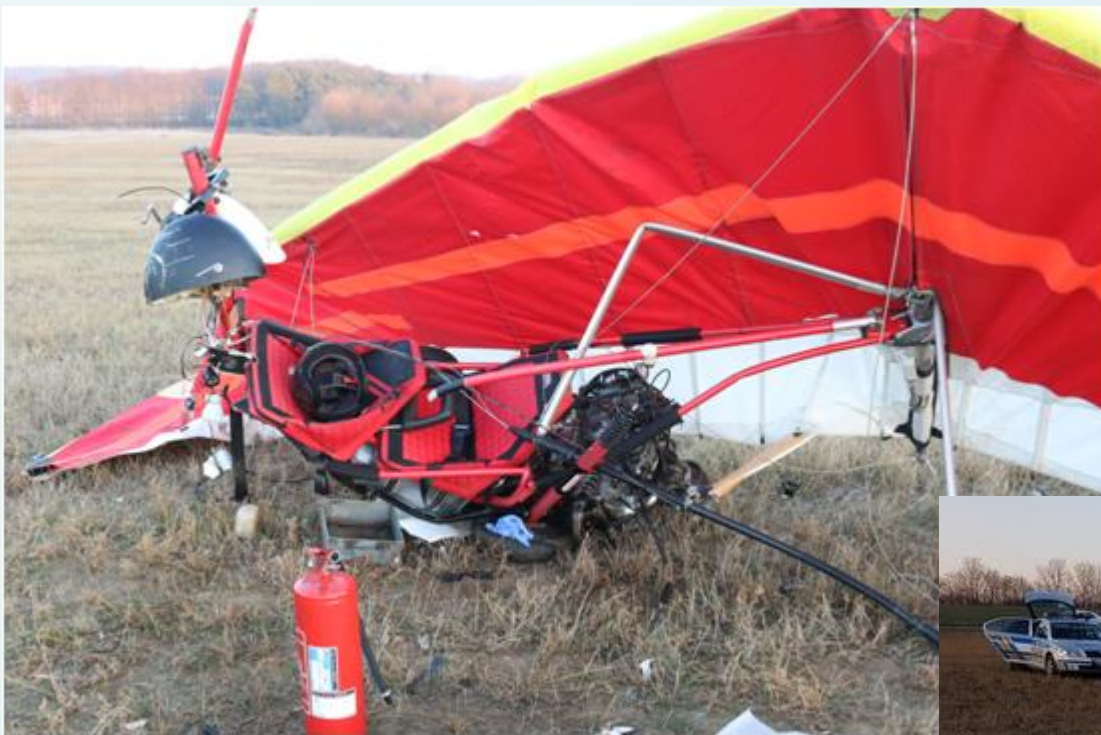
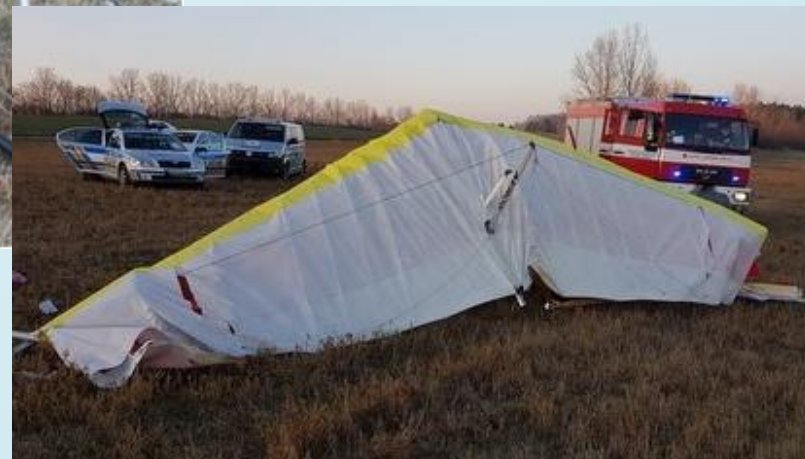
Letecká nehoda MZK Aeros Profi - pokračování

- Pilot MZK prováděl návrat na plochu SLZ u obce D. Bojanovice.
- U obce Mutěnice, na ploše využívané motorovými paraglidisty zaregistroval známé, kteří se zde připravovali k letu.
- Provedl okruh s plynulým sklesáním až do průletu ve výšce 2 m nad zemí, během kterého je pozdravil.
- Následně přidal plyn a uvedl MZK do stoupání pod velkým úhlem.
- Ve výšce cca 30 – 40 m nad zemí se před MZK sklopila dolů a SLZ v rotaci kolem příčné osy udělal jednu celou a část další otočky, při které se naklonil vpravo.
- Dopadl na zem pravým koncem křídla a následně přídí.
- Osoby na místě okamžitě poskytly pilotovi pomoc, zahájily resuscitaci, ale pilot utrpěl zranění neslučitelná se životem.
- Motorový závěsný kluzák byl pádem na zem zničen.
