# **Porada k rozboru bezpečnosti za 2. čtvrtletí 2014**

**Ve druhém čtvrtletí roku 2014 došlo k mírnému nárůstu počtu oznámených událostí jako celku proti stejnému období v předcházejících dvou letech.**

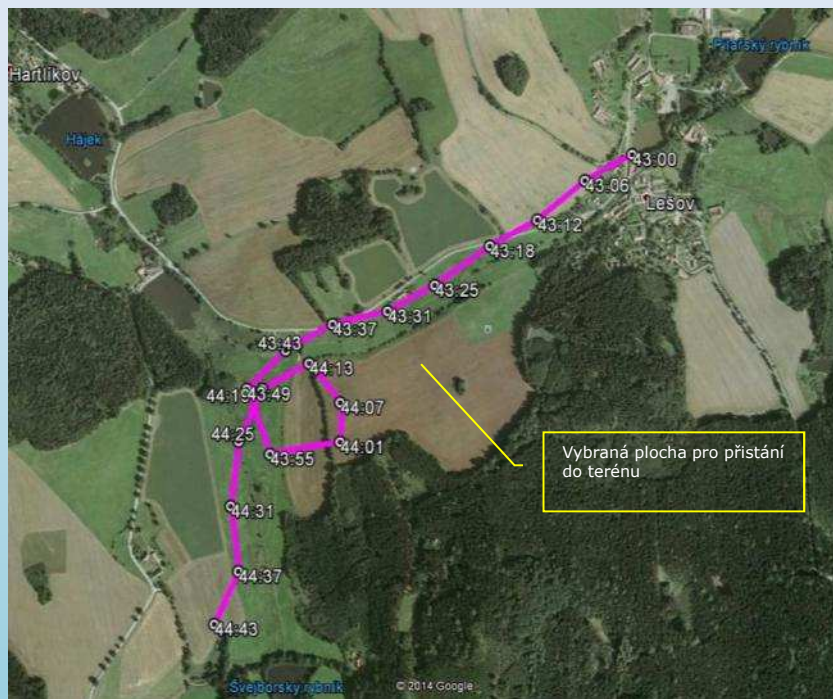
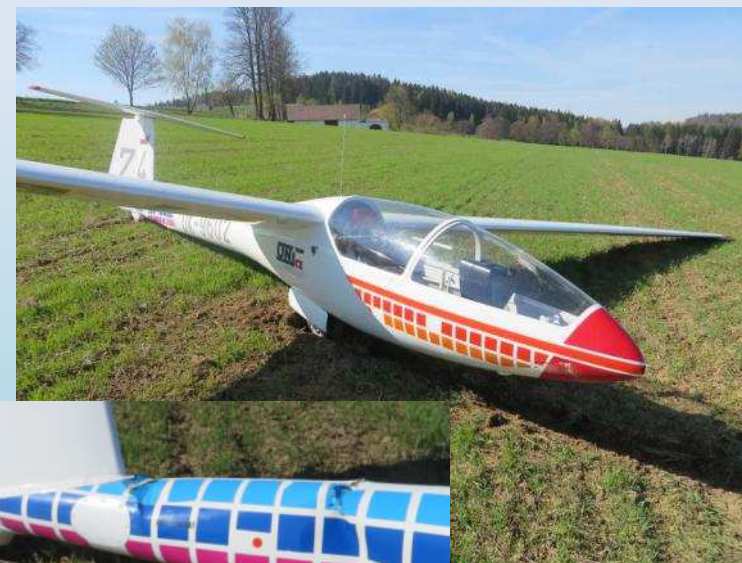
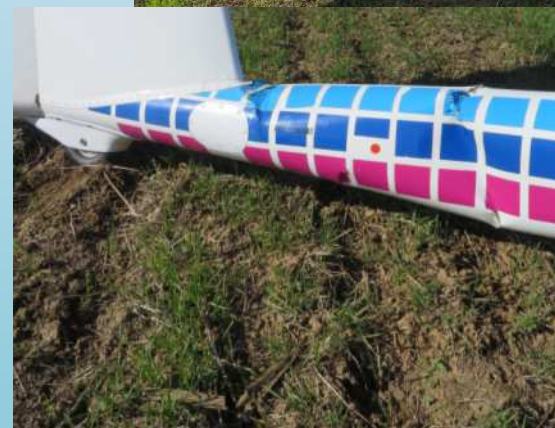
## Letecká nehoda kluzáku VSO-10 - pokračování

- ➔ Pilot byl účastníkem soutěže AZ CUP 2014.
- ➔ V průběhu letu po trati se mu nepodařilo nalézt stoupavý proud a byl nucen přistát mimo letiště do terénu.
- ➔ Vyhledal vhodnou plochu, ale nesprávně vyhodnotil situaci a zatáčením se dostal do polohy, ze které nemohl na vybranou plochu přistát.
- ➔ Musel vyhledat jiné místo a při pokusu dotočit zatáčku před přistáním na svažité pole kluzák v mírném traverzu narazil trupem a koncem pravé poloviny křídla do země.
- ➔ Následoval odskok s rotací a náraz do země, při kterém došlo k poškození trupu kluzáku. Pilot nebyl zraněn.

- ➔ Příčinou byla ztráta rychlosti kluzáku během přistání do terénu v blízkosti překážek v důsledku nesprávné změny rozhodnutí pilota. Závěrečná zpráva je zveřejněna na [www.uzpln.cz](http://www.uzpln.cz).

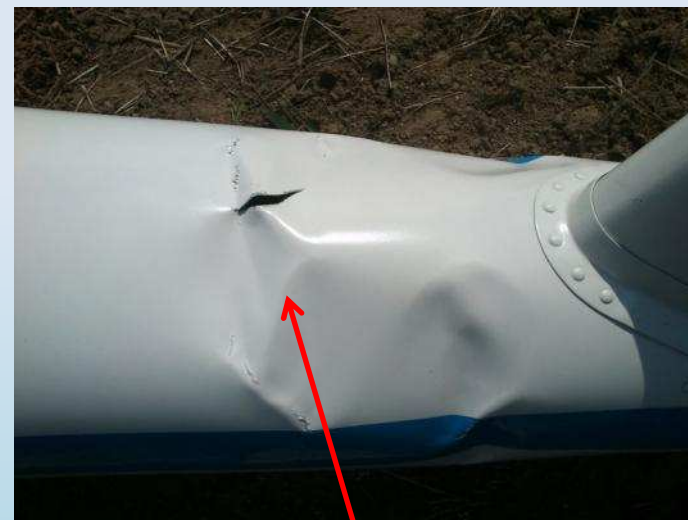
Zborcení a protržení potahu trupu před kořenovou částí kýlu

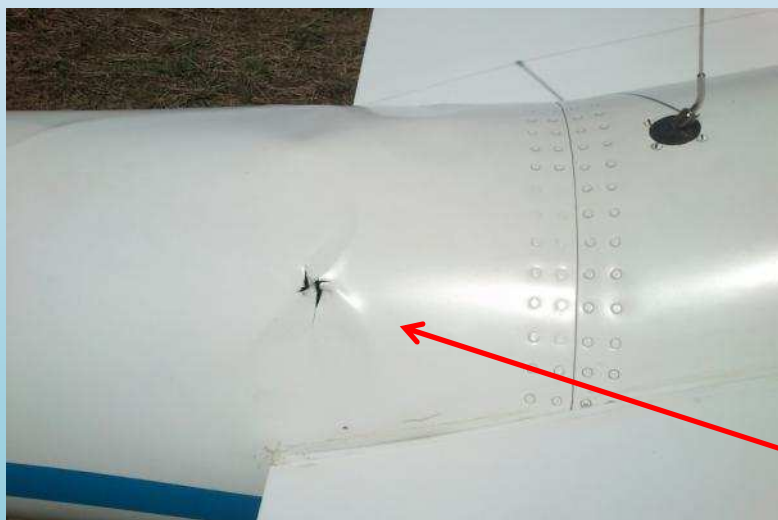
Zborcení a protržení potahu trupu za centroplánem

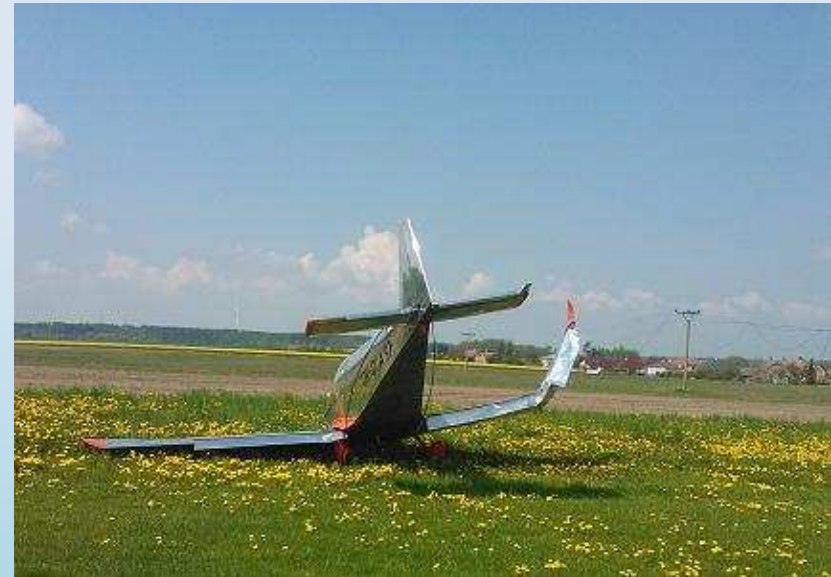
- ➔ Pilot s cestujícím, dalším pilotem ULL, prováděl traťový let na soukromou travnatou plochu.
- ➔ Nad plochou provedl dva průlety z důvodu její prohlídky před přistáním.
- ➔ Sestup na přistání provedl ve směru průletů.
- ➔ Ve výšce 20 m přehlédl vodiče nadzemního elektrického vedení, zachytil o ně podvozkem letounu a došlo k pádu letounu.
- ➔ Posádka byla bez zranění.

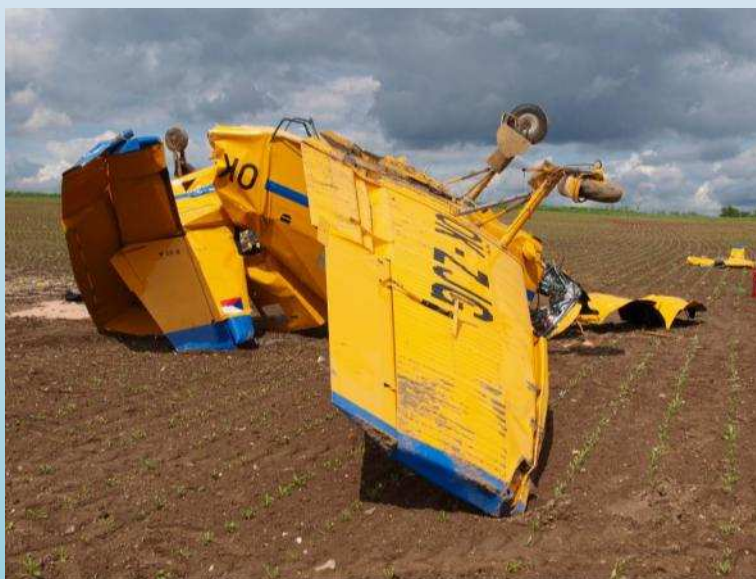
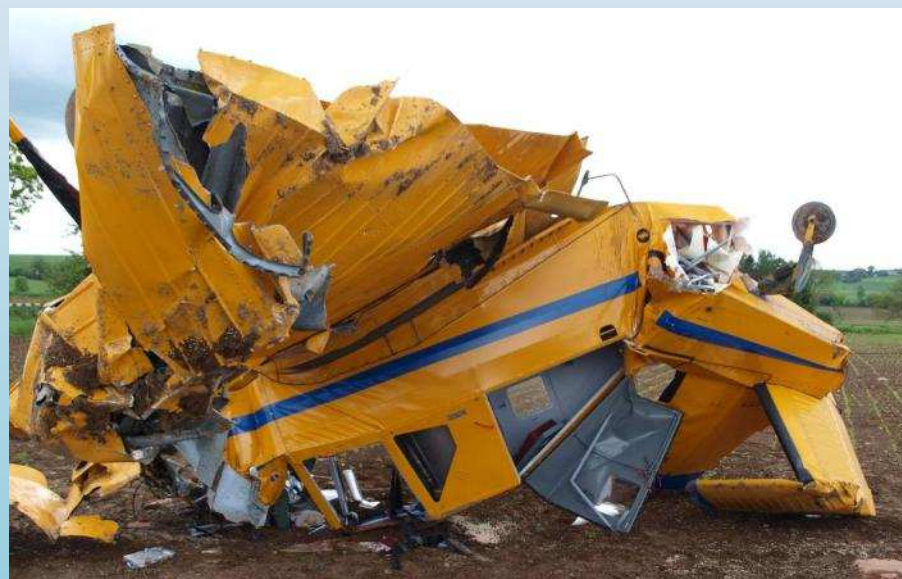
## Letecká nehoda Z 37A – pokračování

- ➔ Nárazem došlo k odtržení části pravé poloviny křídla. Pilot, který při nárazu utrpěl vážné zranění, zůstal zaklíněn v deformované kabině.
- ➔ Leteckou nehodu ohlásil na linku tísňového volání a pilotovi poskytl pomoc svědek události.

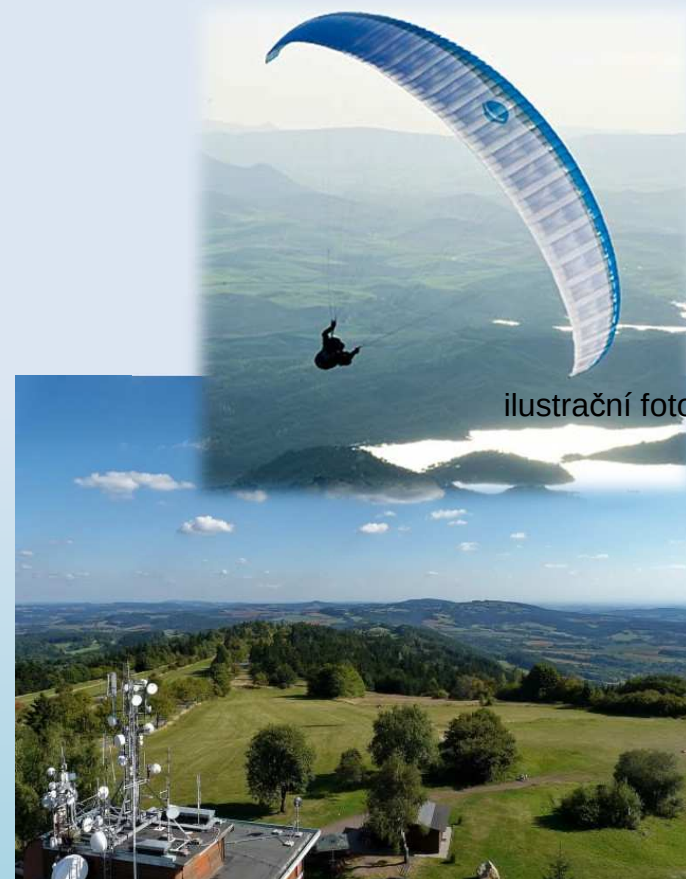
- ➔ Při průletu průsekem, těsně po startu, došlo vlivem turbulence k frontálnímu zaklopení náběžné hrany PG.
- ➔ V okamžiku ustoupení vrchlíku za pilota došlo také k asymetrickému zaklopení a to vedlo ke ztrátě výšky a kontaktu se vzrostlým stromem.
- ➔ Vrchlík se nezachytil ve větvích stromu a pilot se propadl až na zem, kde si způsobil těžké zranění.

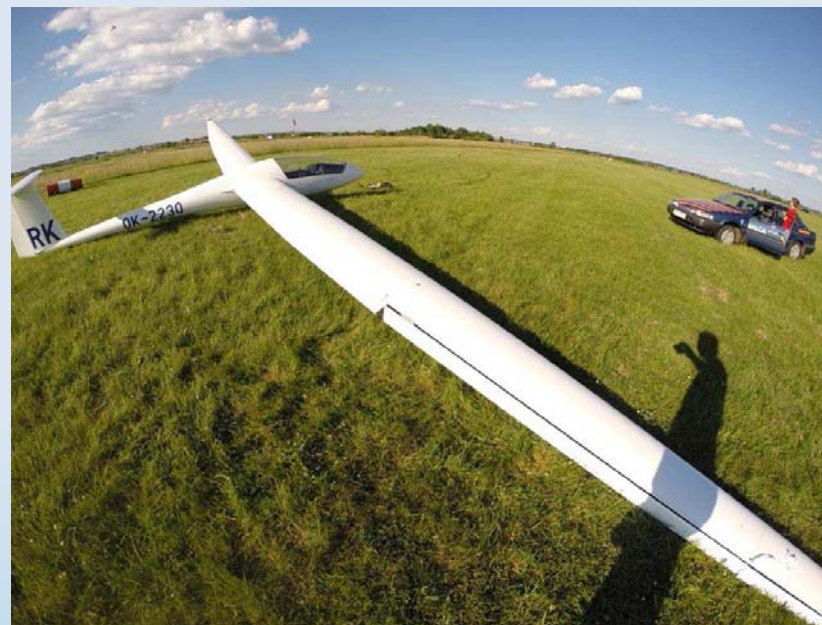
- ➔ Pilot po ukončení termickém letu prováděl na LKBA nácvik přistání do terénu.
- ➔ Při přistání zachytil pravou polovinou křídla o vysokou neposečenou travu. Následovala rotace kluzáku, který se otočil o cca 180° proti směru přistání.
- ➔ Obě části pravého flaperonu (křidélka) se poškodily tak, že vyžadovaly opravu v organizaci údržby.

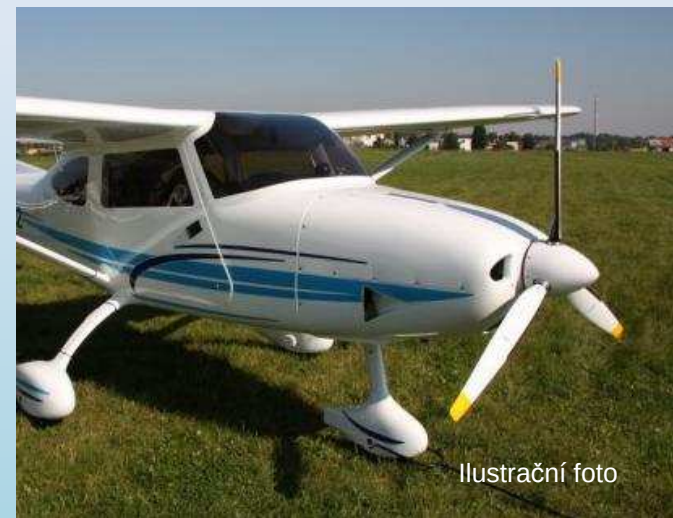
- ➔ Pilot prováděl rekreační let z LKKA do LKHD.
- ➔ Při příletu na LKHD provedl kontrolu návěsní plochy. Podle WDI určil směr větru cca 340° a rozhodnul se provést přistání na RWY 01.
- ➔ V poloze po větru RWY 01 pilot zjistil, že vítr fouká ze směru 160° a rozhodnul se přistát proti větru na RWY 19.
- ➔ Při přistání na dráhu s bočním větrem došlo k poškození nohy předového podvozku.
- ➔ Příčina - pilot před dotykem s dráhou nesrovnal UL letoun do směru.

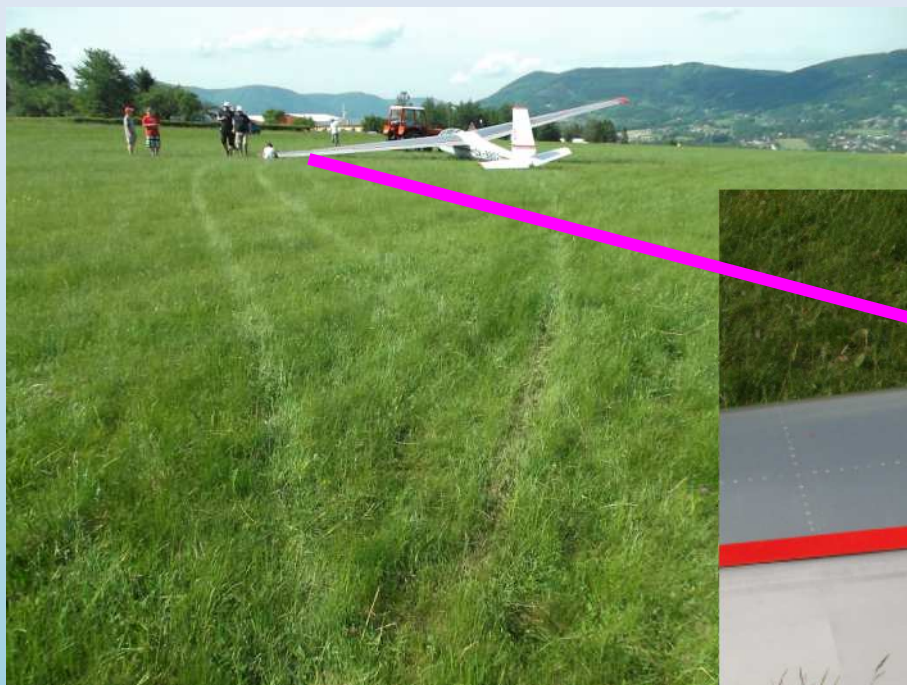
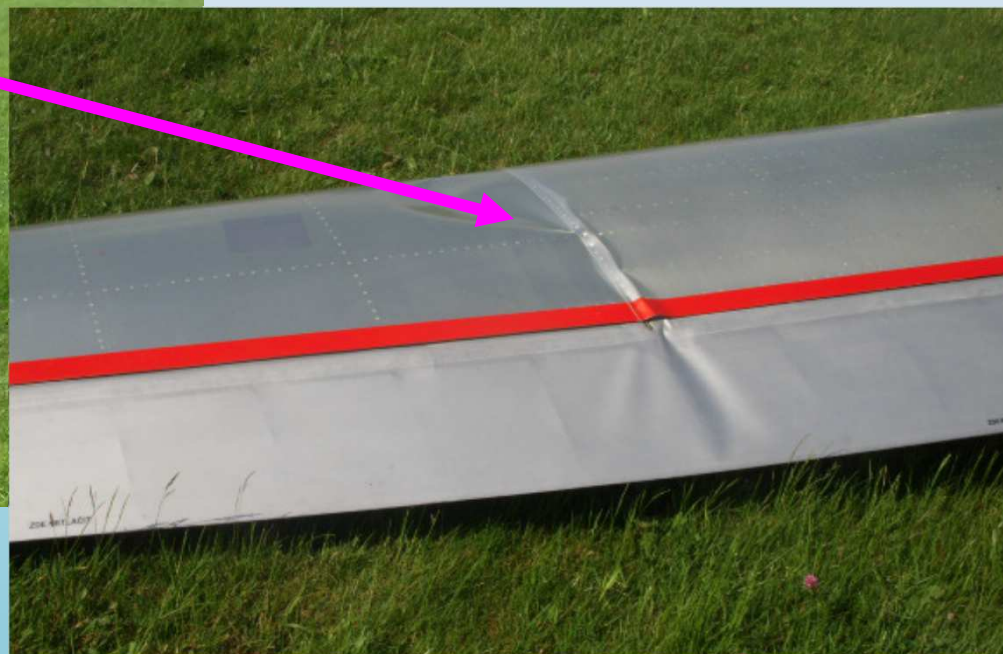
## Letecká nehoda L-13 – pokračování

- ➔ Došlo ke kontaktu levé poloviny křídla se zemí a náraz poškodil konstrukci křídla. Posádka nebyla zraněna.

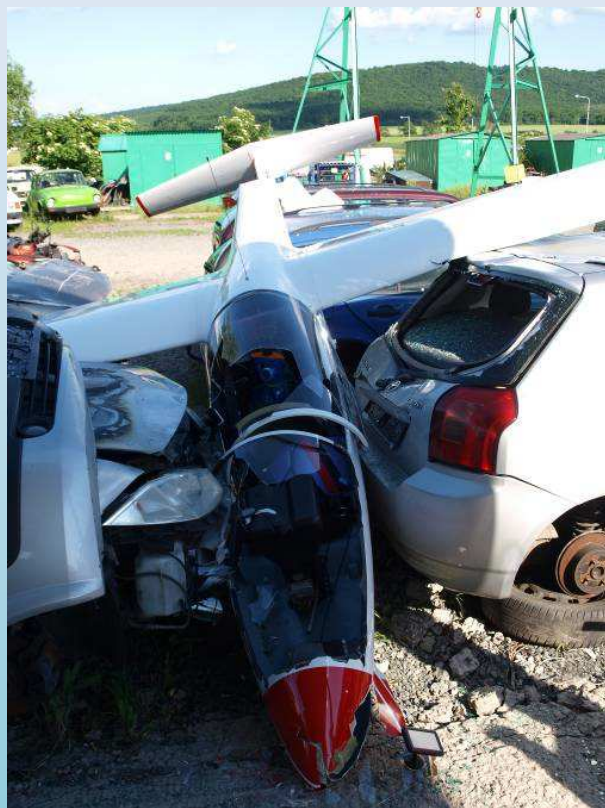
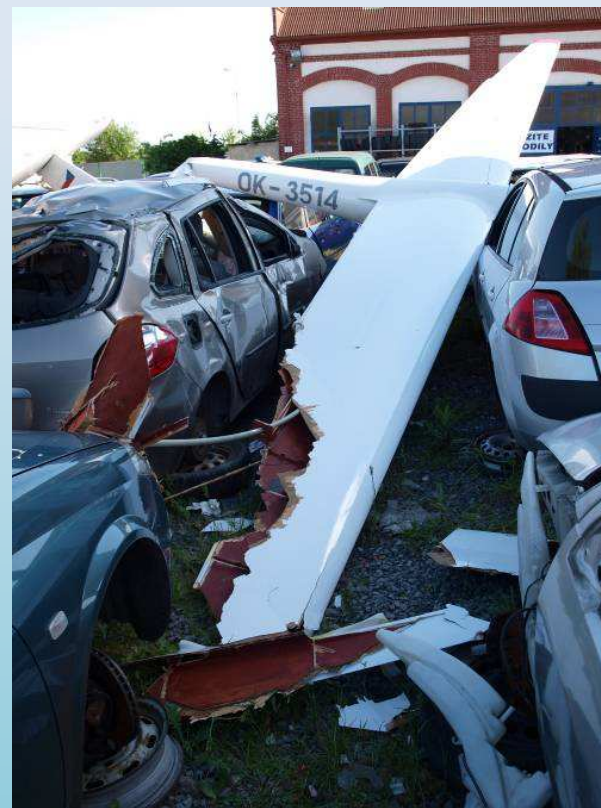
## Letecká nehoda kluzáku VSO-10 - pokračování

- ➔ Pilot byl účastníkem soutěže Gradient & CLUB Grand Prix 2014.
- ➔ Po prolétnutí koncového bodu soutěžní trati se zařadil do okruhu pro přistání na RWY 23 LKMB.
- ➔ V poloze po větru vysouval podvozek a přitom pokračoval v klouzání směrem do třetí zatáčky.
- ➔ Postupně sklesal a ve výšce 20,3 m AGL pravou polovinou křídla narazil do trubky tvořící kovový sloup.
- ➔ Po nárazu a odtržení části křídla kluzák v rotaci dopadl do prostoru vrakoviště.

- ➔ Při nárazu pilot nebyl zraněn, kluzák byl zničen. Závěrečná zpráva je zveřejněna na [www.uzpln.cz](http://www.uzpln.cz).

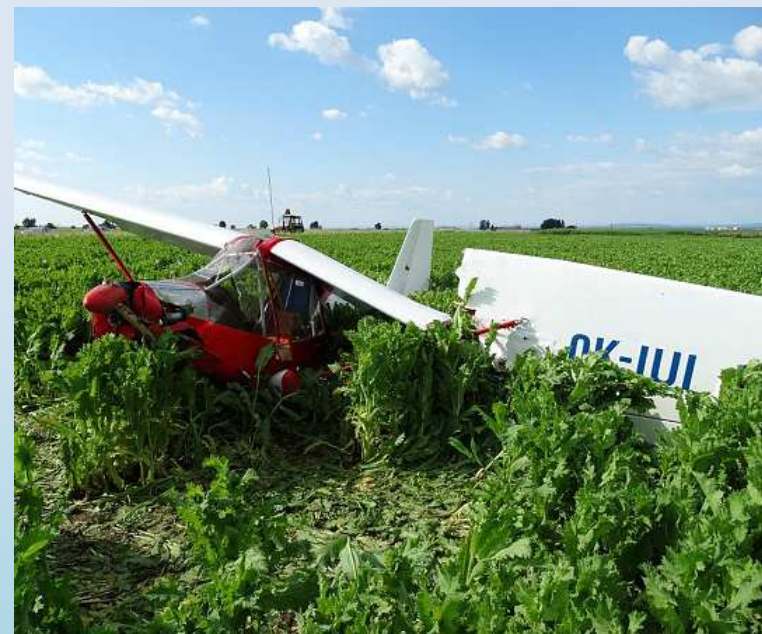
- ➔ Pilot na traťovém letu se rozhodl pro přistání v LKKO pro malý stav LPH na ukazateli.
- ➔ Zkontroloval LPH pohledem do nádrže a provedl motorovou zkoušku.
- ➔ Po vzletu zjistil malý výkon motoru.
- ➔ Rozhodl se malým okruhem přistát zpět na LKKO.
- ➔ V zatáčce, ve výšce 20 – 25 m ztratil rychlost a dopadl levou polovinou křídla a následně přední částí na zem.
- ➔ Pilot byl těžce zraněn.

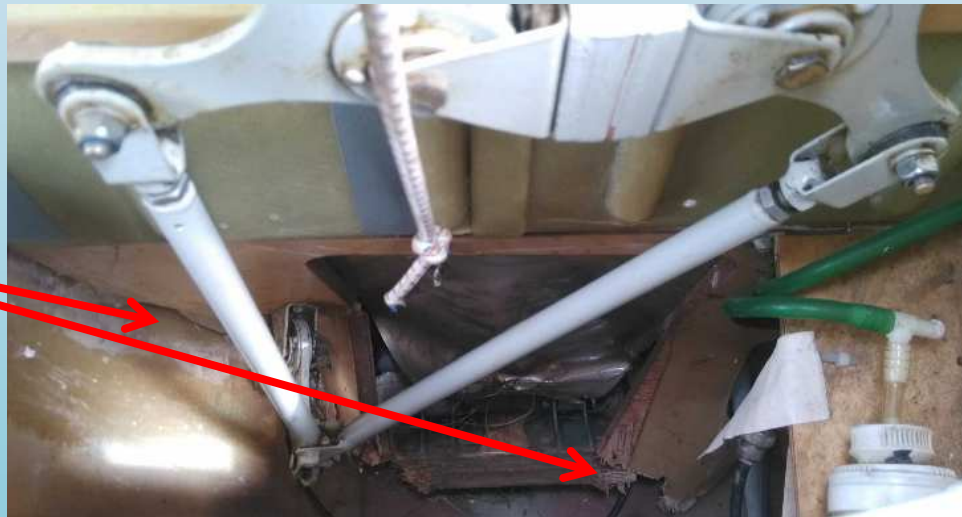
- ➔ Pilot kluzáku dosedl na přistávací dráhu s vysunutým podvozkem.
- ➔ Na terénní nerovnosti ale došlo k odskoku kluzáku.
- ➔ Při následném kontaktu s zemí byla proražena přepážka, ke které byl uchycen podvozek kluzáku a podvozek se samovolně zasunul do trupu kluzáku. Ke zranění pilota nedošlo.

Proražená přepážka

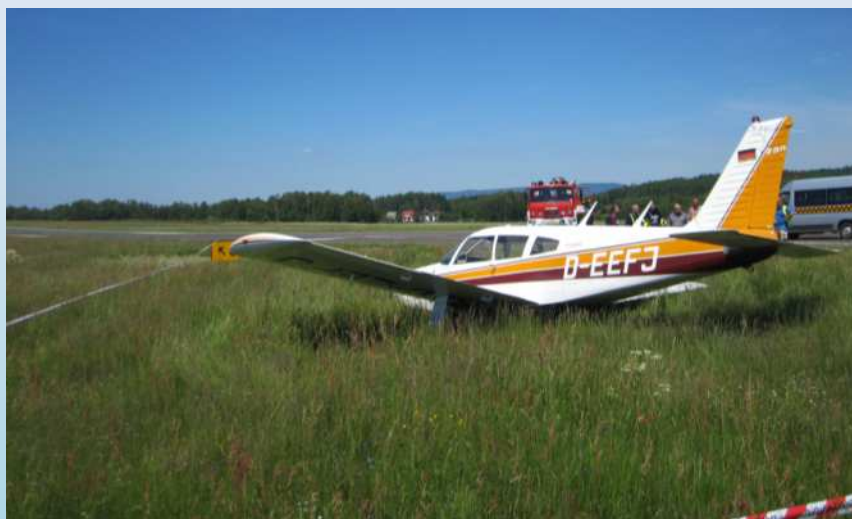
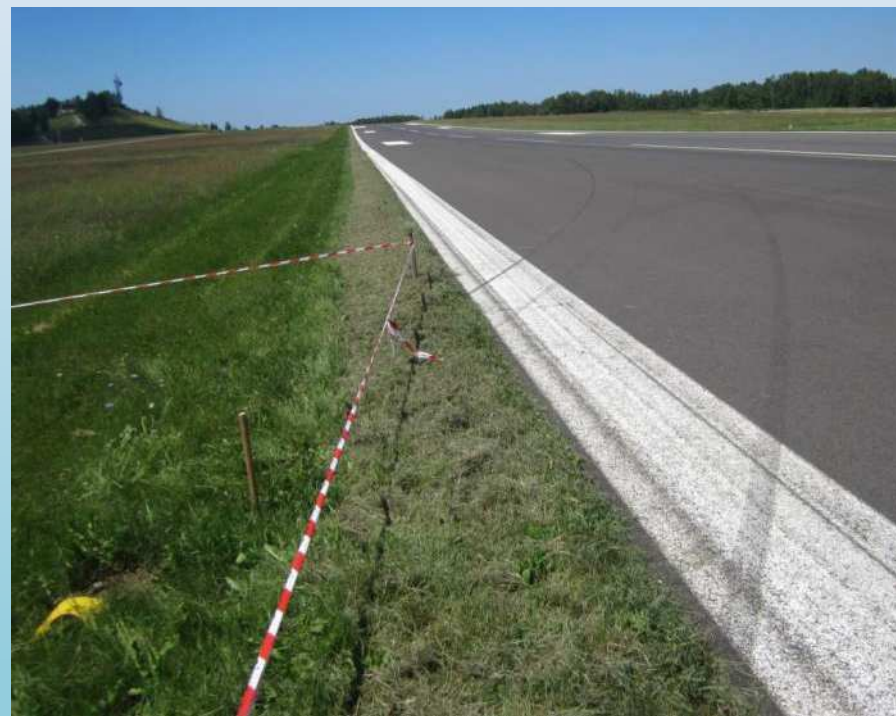
## Letecká nehoda PA 28R-200 - pokračování

➔ Posádka zraněna nebyla. Provoz na LKKV byl obnoven po 60 min.

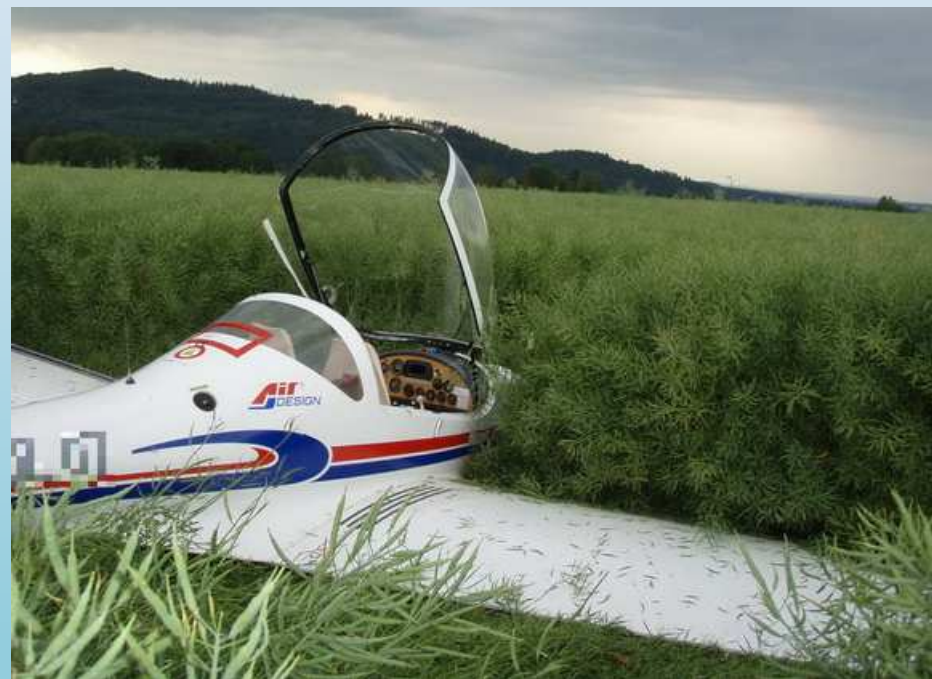
- ➔ Cca po 5 min od vzletu z LKFR došlo k vysazení motoru UL letounu.
- ➔ Pilot nouzově přistál do terénu.
- ➔ UL letoun byl poškozen.
- ➔ Ke zranění pilota nedošlo.

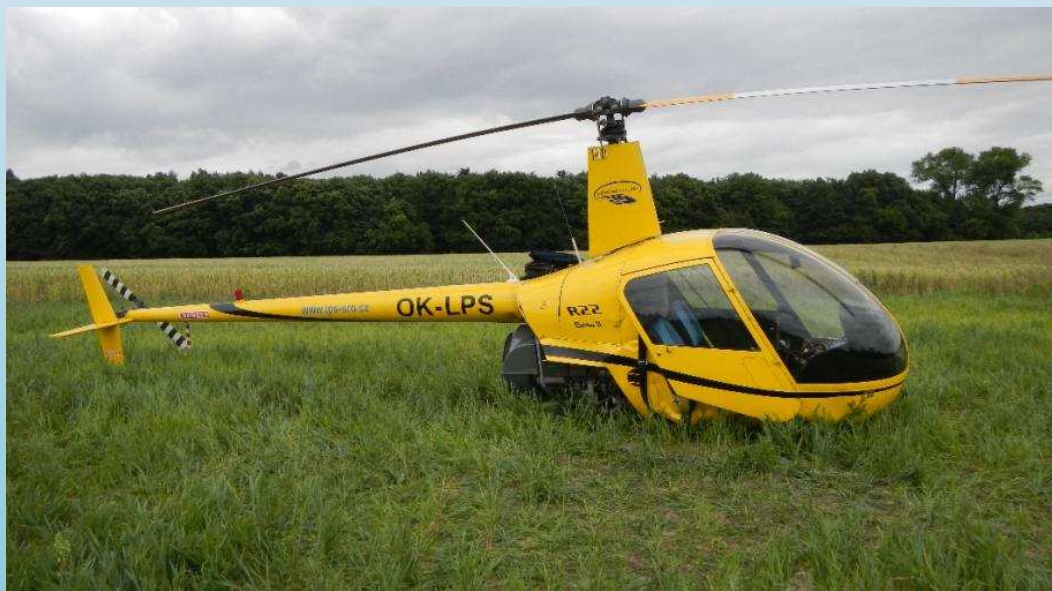
## Letecká nehoda R 22 Beta II – pokračování

- ➔ Po dotočení na plochu nouzového přistání provedl v cca 10 m AGL přechodový oblouk s následnou flérou.
- ➔ Vrtulník však nereagoval zmenšením vertikálního klesání a tvrdě dosednul na travnatou plochu a došlo k značnému poškození vrtulníku.
- ➔ Posádka utrpěla vážná zranění páteře.
- ➔ Příčinou byla porucha způsobená opotřebením klínového řemene.

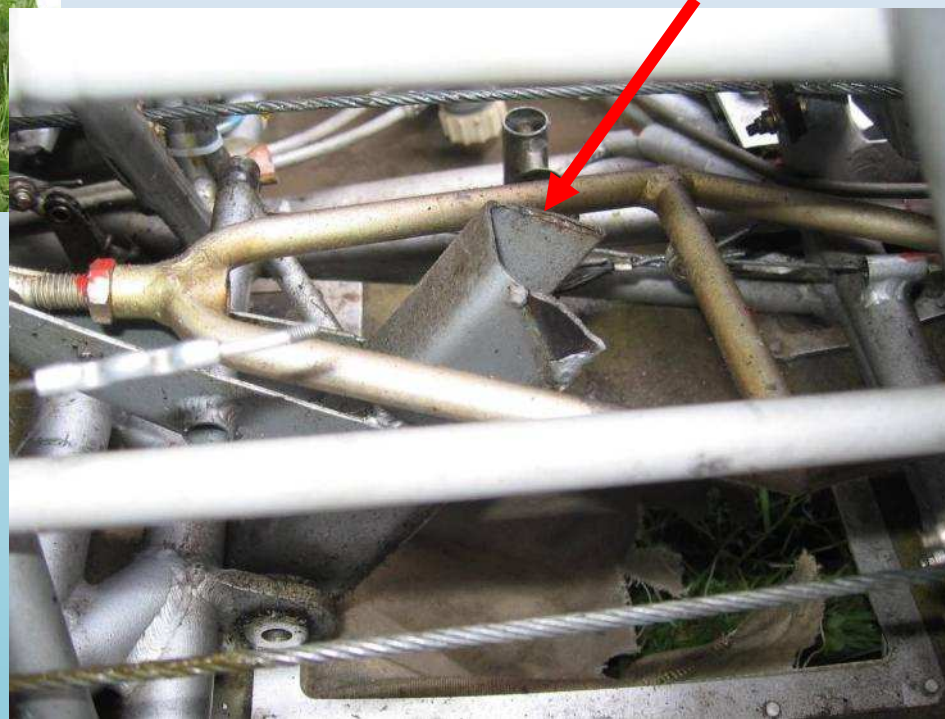
- ➔ Při pojíždění ke vzletu se podvozek samovolně zaklapnul mimo podvozkovou šachtu.
- ➔ Došlo k poškození spodní části trupu kluzáku.
- ➔ Při technické prohlídce bylo zjištěno poškození horní části zlamovací vzpěry podvozku.
- ➔ Ke zranění pilota nedošlo.

Poškození horní části  
zlamovací vzpěry

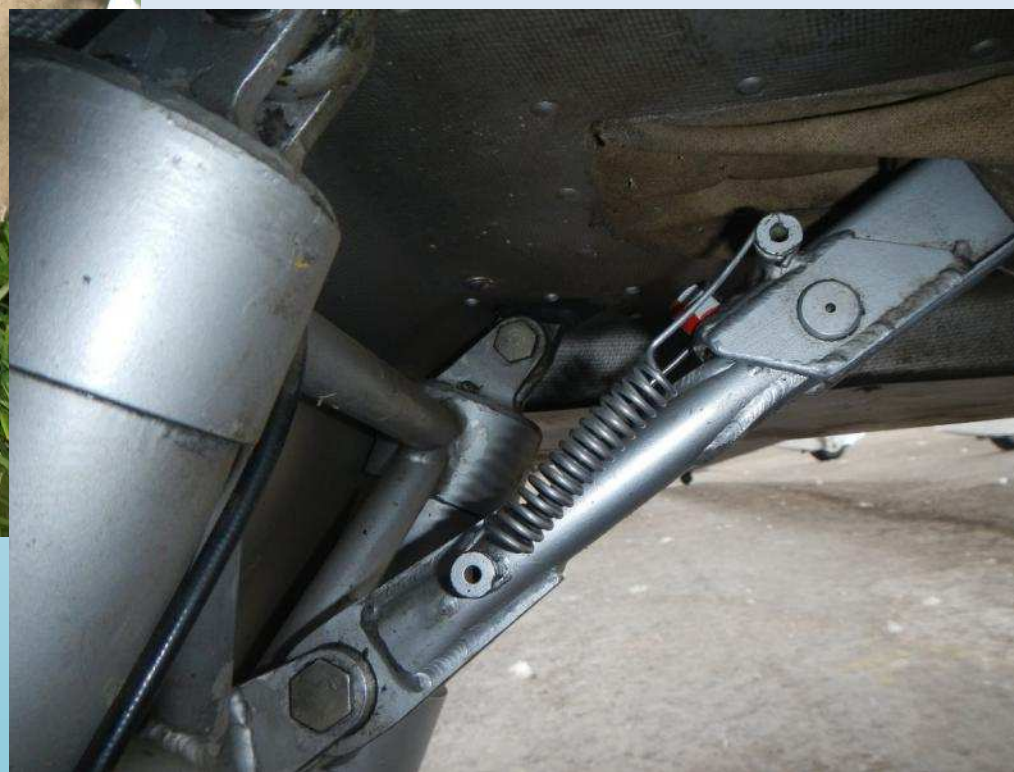
Správná poloha zlamovací  
vzpěry

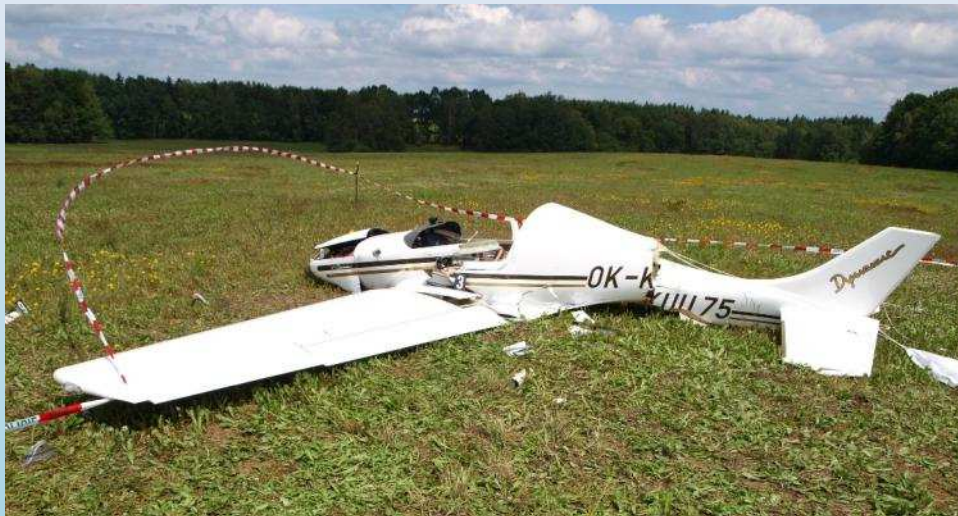
→ Při letecké nehodě došlo k smrtelnému zranění obou osob na palubě.

UL letoun po dopadu

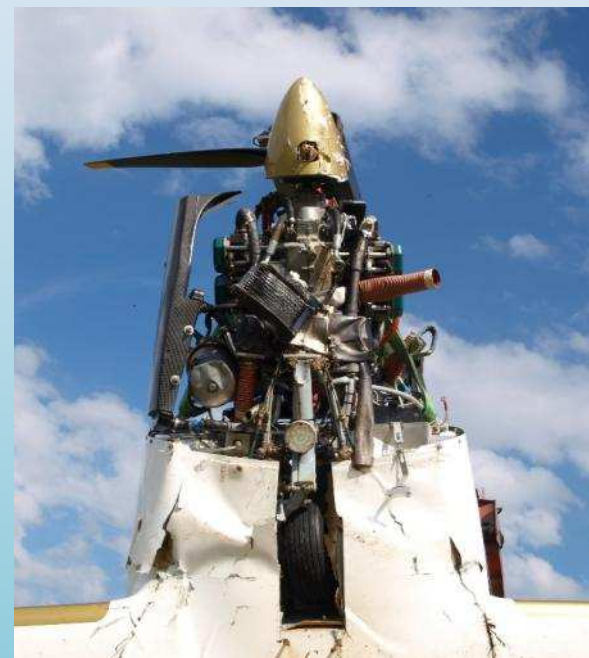
Pohled na pohonnou jednotku  
a předový podvozek
