# VYBRANÉ UDÁLOSTI V PROVOZU SLZ 3. čtvrtletí 2015

ROZBOR ÚZPLN 22.10. 2015

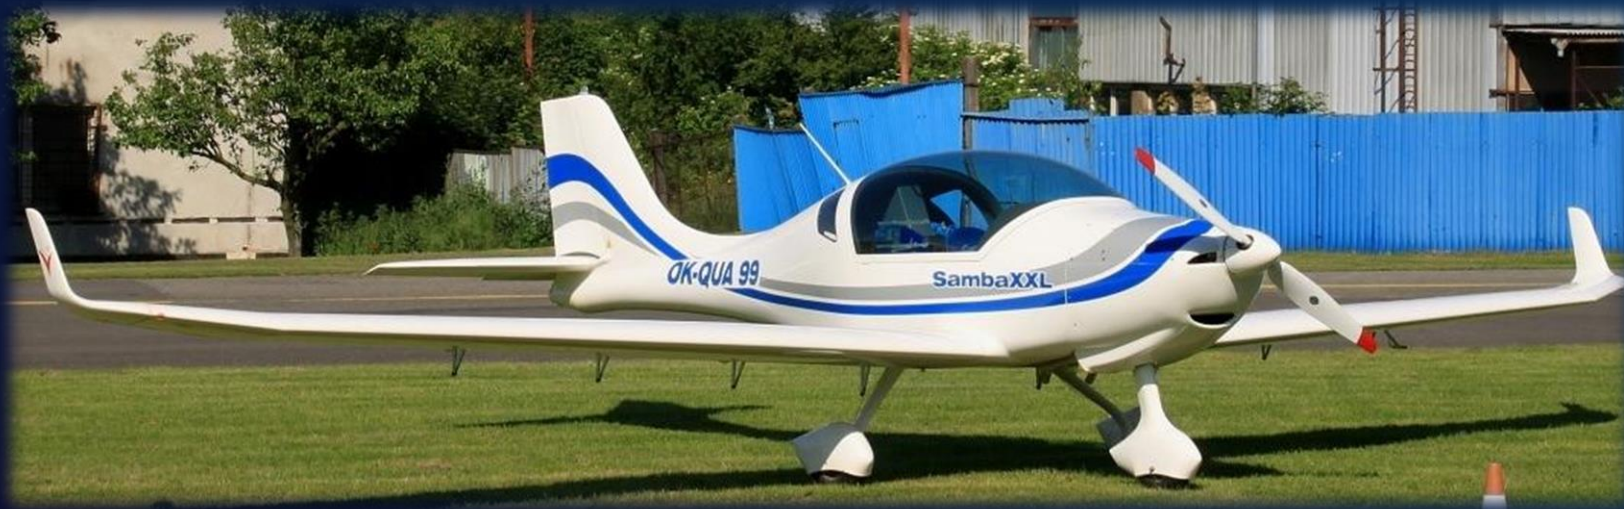
# LETECKÝ INCIDENT ZE DNE 07.08.2015

- MÍSTO LETECKÉHO INCIDENTU: TMA II Praha
- TYP: Samba XXL, OK – QUA 99
- POPIS UDÁLOSTI: Pilot UL letounu OK- QUA 99 narušil prostor TMA II Praha v prostoru AKEVA, tj. (Karlštejn – Beroun), v hladině 4000 ft AMSL s nastaveným kódem odpovídající A 7000. V TMA se pohyboval kurzem 280°. Pilot výšku pod TMA narušil v turbulentním počasí svojí nepozorností.
- ZRANĚNÍ: Bez zranění
- POŠKOZENÍ SLZ: Bez poškození
